Linderås kyrka

*Antikvarisk medverkan i samband med
invändiga målningsåtgärder i Linderås kyrka
Linderås socken i Tranås kommun
Jönköpings län, Linköpings stift*

Slutbesiktning av de utförda arbetena genomfördes den 7 december 2009. Vid besiktningstillfället deltog Susanna Alexandersson och Gösta Ripenås från samfälligheten, Ann Håkansson, Ann Håkanssons Måleri AB, Mattias Sörensen, länsstyrelsen och antikvarie Britt-Marie Börjesgård, länsmuseet.

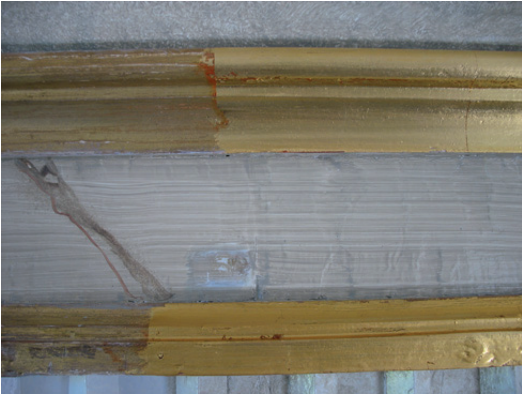
Orgelläktaren hade ett något annat färgschema än korläktaren. Det gråmarmorade partiet lämnades i princip orört, endast smärre retuscher gjordes. Den gröna listen tonades ned för att bättre stämma mot övriga partier. Provyta med omförgyllning och färgsättning.

Detalj marmorering.

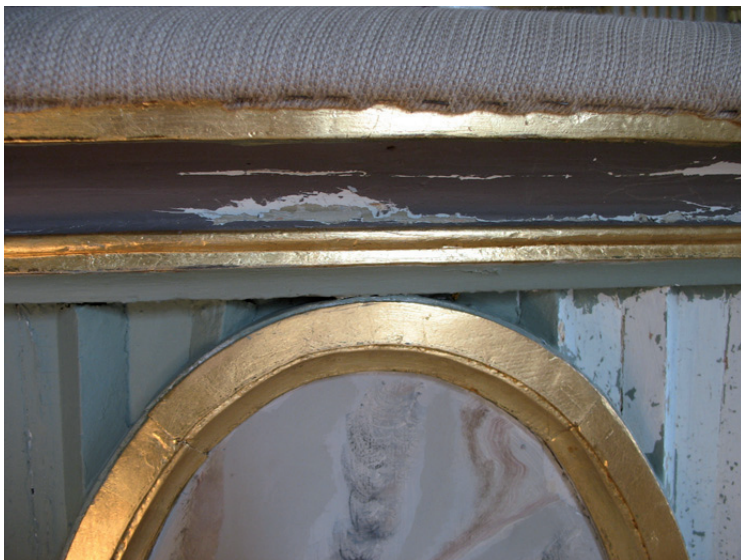
Vad gäller altarrundeln gjordes bedömningen att den färgsättningsmässigt kunde stå för sig själv, till viss del oberoende av läktarbrösten. Den befintliga färgen var hård och bedömdes vara sentida och marmoreringen på altarringens insida var relativt amatörmässigt utförd.

Färgen var flagad och det krävdes i princip skrapning av all färg. Efter skrapning, slipning och smärre ilagningar målades ytan med linoljefärg i tre lager, grundning, mellan- och slutstrykning. Ny färgsättning fastställdes utifrån skrapprov samt viss anknytning mot läktarbrösten. Altarringen är svampad lika läktarbrösten men med mera grönt i kulören samt en liten rödbrun rand som förstärker marmoreringen. Förgyllningarna rengjordes.

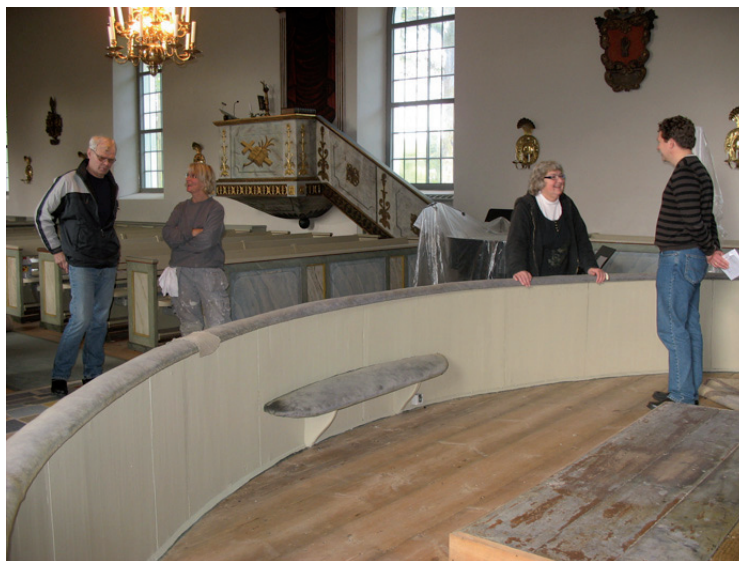
Framför altaret finns ett lågt podium för prästen, vid borttagandet av heltäckningsmattan visade det sig att även den snickrade trälådan hade varit bemålad.
