## **Malmbäcks kyrka**

*Antikvarisk medverkan i samband med  
utvändig restaurering m.m.*

*Malmbäcks socken i Nässjö kommun  
Jönköpings län, Växjö stift*

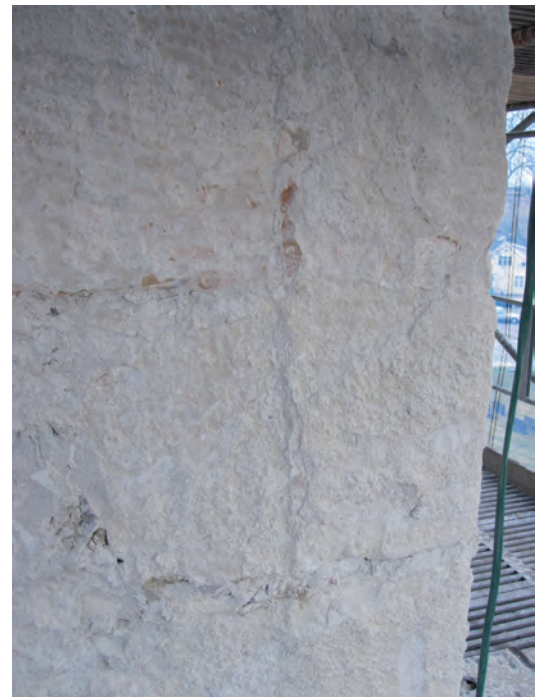
Ytterligare ett exempel på den markerade hörnkedjan av sandsten.

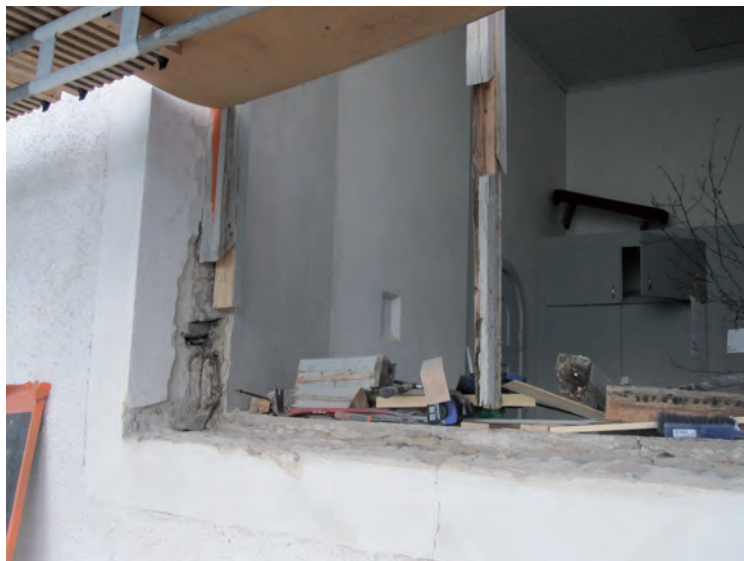
I detta fönster var rötskadorna så omfattande att både karmbottenstycket och delar av sidostyckena och mittposten måste åtgärdas.

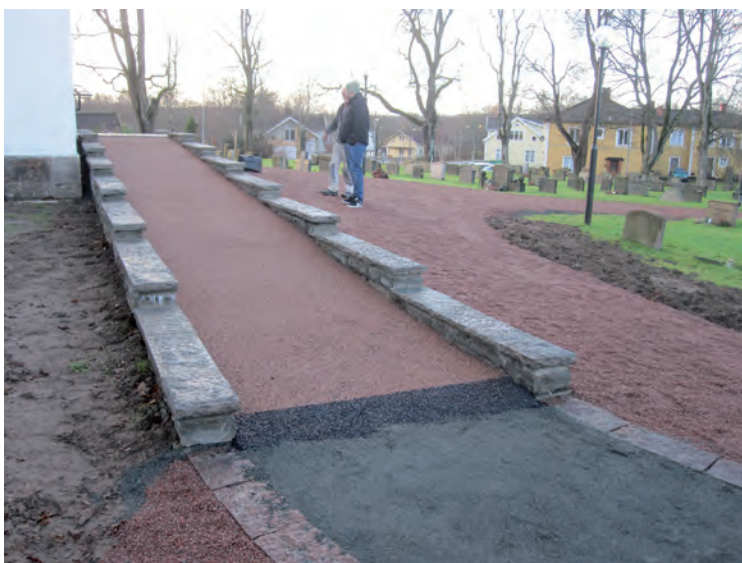
Trappan vid västentrén hade ett övre viloplan som endast omfattade själva dörrnischen. I den nya trappan utvidgades detta plan avsevärt och kom därmed att täcka den ursprungliga sandstensbaserna i portalen.

Vid kyrkans huvudentré i väster anlades ett helt nytt trappparti med tillhörande tillgänglighetsramp. Den befintliga sentida kalkstenstrappan revs. Den nya trappan uppfördes enligt ritningar av Arktekthuset AB, se bilaga 3.

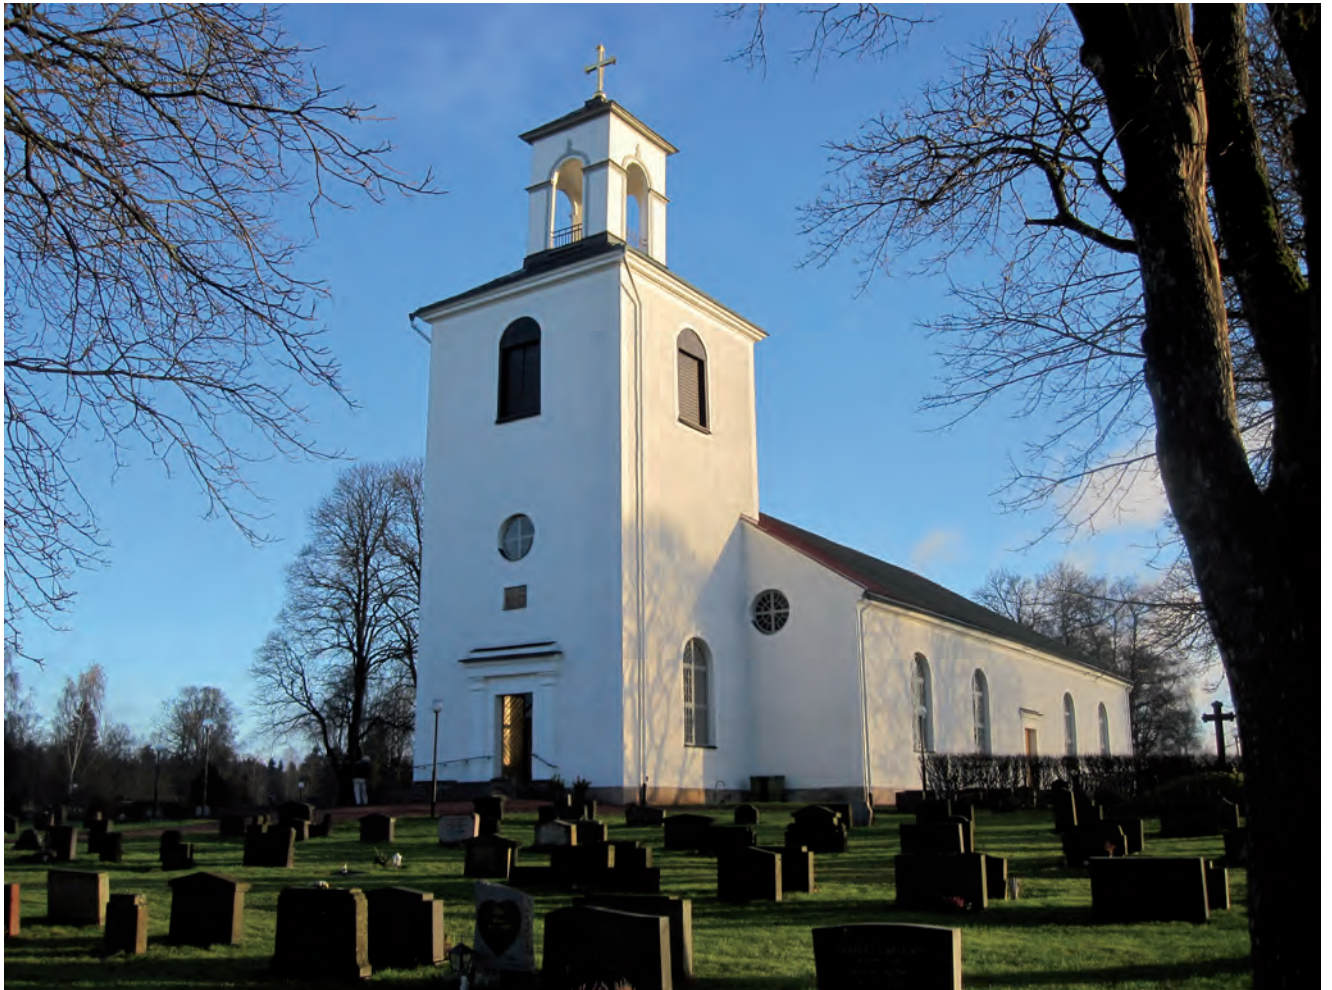
Malmbäcks kyrka efter restaureringen.
