Antikvarisk medverkan i samband med byte av
fotränna m.m.
Skede socken i Vetlanda kommun
Jönköpings län, Växjö stift

Skede kyrka

*Antikvarisk medverkan i samband med byte av
fotränna m.m. på Skede kyrka
Skede socken i Vetlanda kommun
Jönköpings län, Växjö stift*

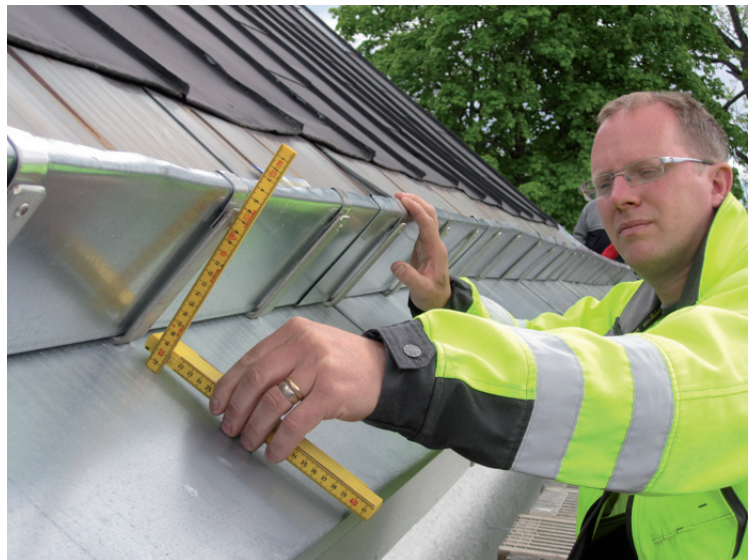
Inför målning av den södra takfoten noterades att ständrännan hade tendenser till nedböjning. Ronny Erlandsson, Järnforsens Plåtslageri mäter in nedböjningen.

Inför fullföljandet att även byta fotrännan på kyrkans norra takfall noterades att den år 2007 på södra takfallet monterade ståldrännan bitvis har relativt kraftig nedböjning. Snölasterna de senaste snörika vintrarna hade varit för tunga. Detta gjorde att man konstaterade att den aktuella konstruktionen inte hade fungerat helt tillfredsställande. För att få en stabilare konstruktion sattes ett triangelformat beslag av rostfritt stål nedanför ståldrännan. Det sattes ett motstöd vid varannan rännkrok och dessa livades med takplåtens skarvar. Arbetena med att tillverka de extra stöden utfördes i verkstad.

Det norra takfallets ståldränna utformas på samma sätt som den södra, med extra beslag som motstöd.
