Tännö kyrka

*Antikvarisk kontroll i samband med
fasadrestaurering*

*Tännö socken i Värnamo kommun,
Jönköpings län, Växjö stift*

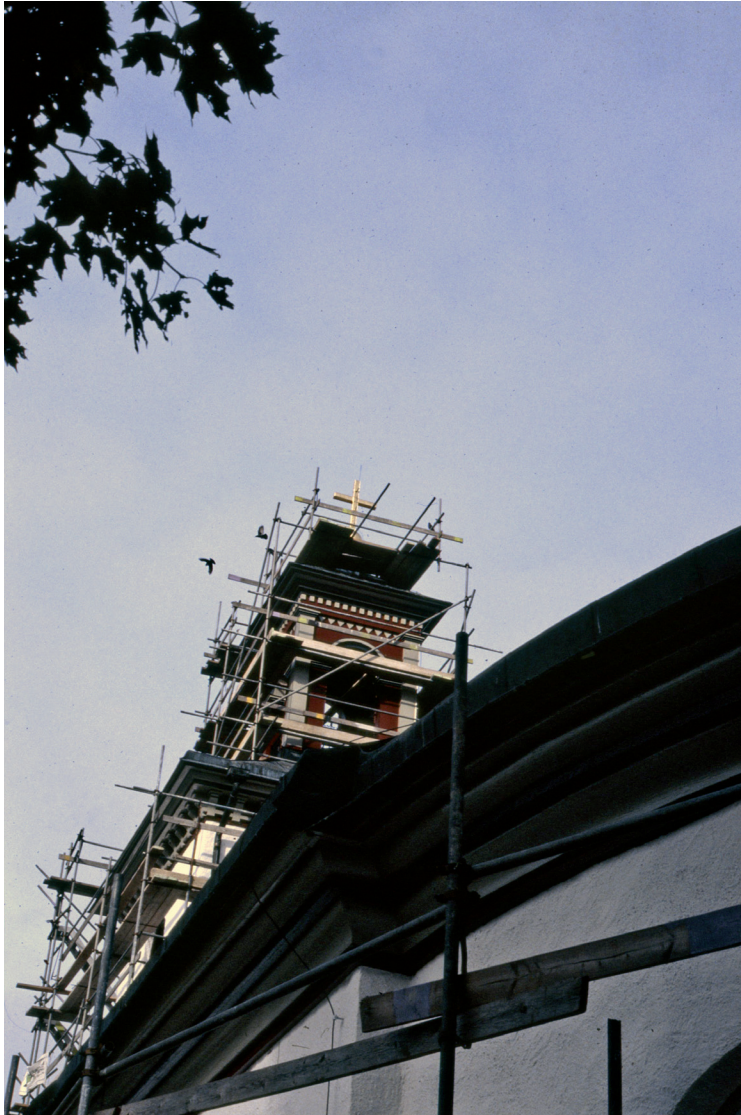
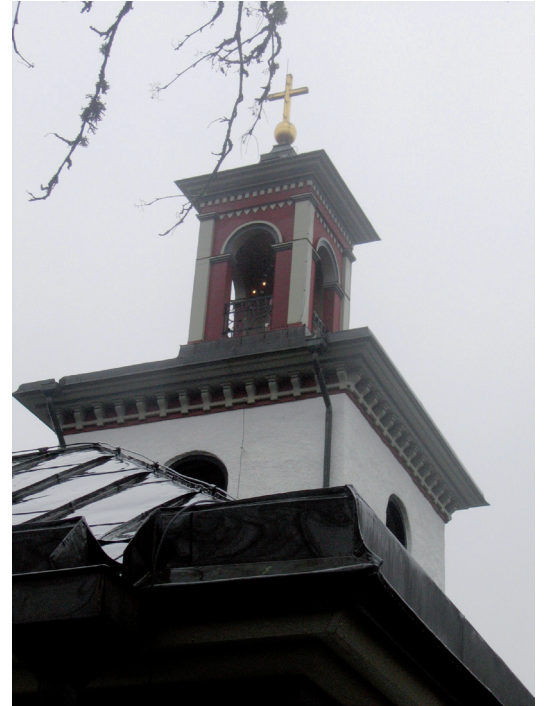
Tornlanterninen är brädfordrad och målad i rött och vitt och kröns av ett förgyllt kors på ett klot. Tornets gesims pryds av tätt placerade konsoler i trä, medan lanterninens taklist är utformad med tandsnitt.

De smidda gallren i lanterninen nedmonterades för blästring och rostskyddsbehandling samt målades med svart linoljefärg.

De smidda gallren i valven uppvisade rätt omfattande rostangrepp och nedmonterades för blästring och rostskyddsbehandling. De har målats med svart linoljefärg. Lanterninens undertak, tidigare trärent, har målats i samma gråvita nyans som övriga ytor. Takluckan för förbindelse in till tornrummet var i dåligt skick och har nytillverkats och beslagits med plåt.

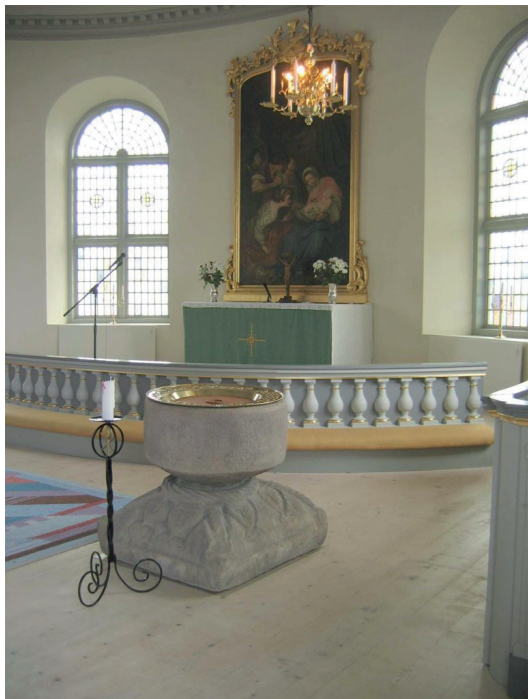
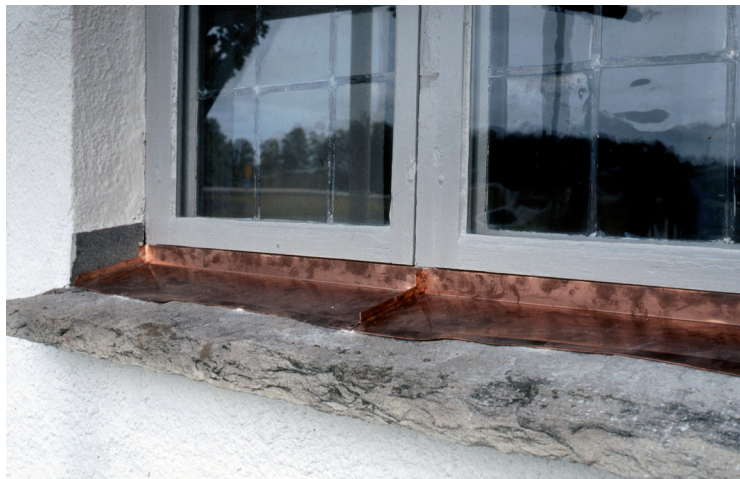
Kyrkans djupa fönsternischer är försedda med solbänkar i form av flata stenhällar. Stenen hade vittrat och otäthet förelåg innerst i fönstersmygarna. För att undvika nya fuktskador monterades en smal täcklist av kopparplåt i smygen.

Kyrkans djupa fönsternischer är försedda med solbänkar i form av flata stenhällar av ett grått, skiffrikt stenmaterial. Stenen har vittrat och otäthet föreligger innerst i fönstersmygarna. Tidigare lagningar med cementhaltigt bruk hade spjälkats av och nederbörd trängt in i underliggande murverk. För att undvika nya fuktskador monterades en smal täcklist av kopparplåt i smygen, över skarven mellan fönsterbågen och stenhällen.
