# Vetlanda kyrka

Antikvarisk medverkan i samband med  
invändig ommålning och restaurering

*Vetlanda stad i Vetlanda kommun,  
Jönköpings län, Växjö stift*

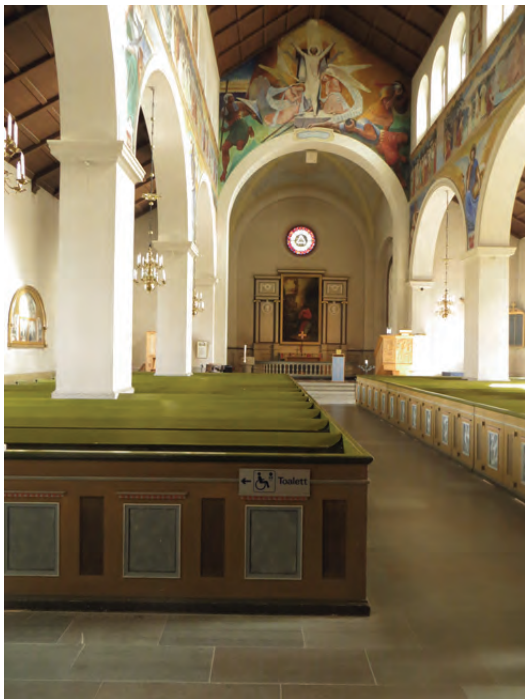
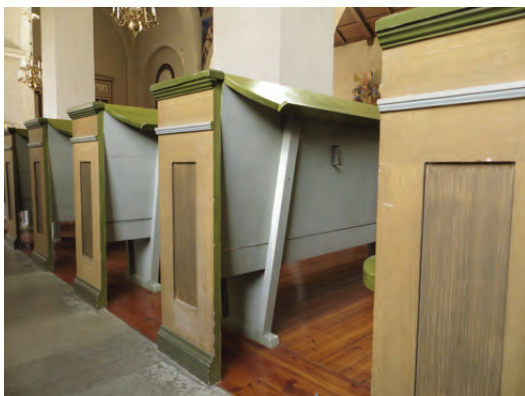
Ovan: Färgsättning av bänkinredning.

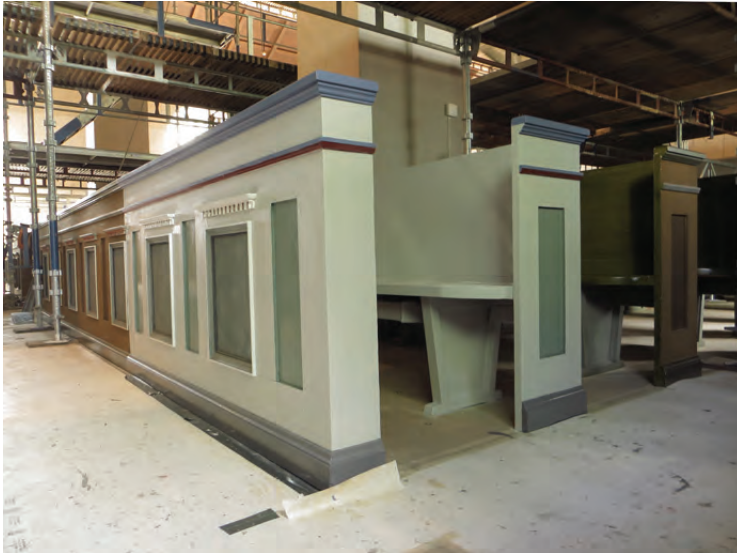
Uppstruket färgsättningsförslag.

Arkitekt Jonas Wallinder, Möbelformgivning och Arkitektur AB i Eksjö, fick i uppdrag att upprätta ett förslag. Förslaget diskuterades i samråd med beställare, antikvarie och målarmästare. Efter uppstrykningsprov fastställdes förslaget med vissa smärre justeringar.

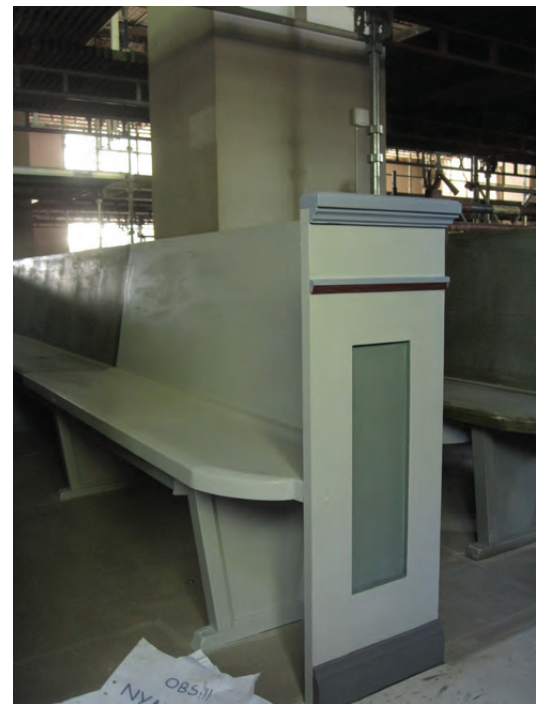
Modifierat förslag vad avser överliggarens kulör.

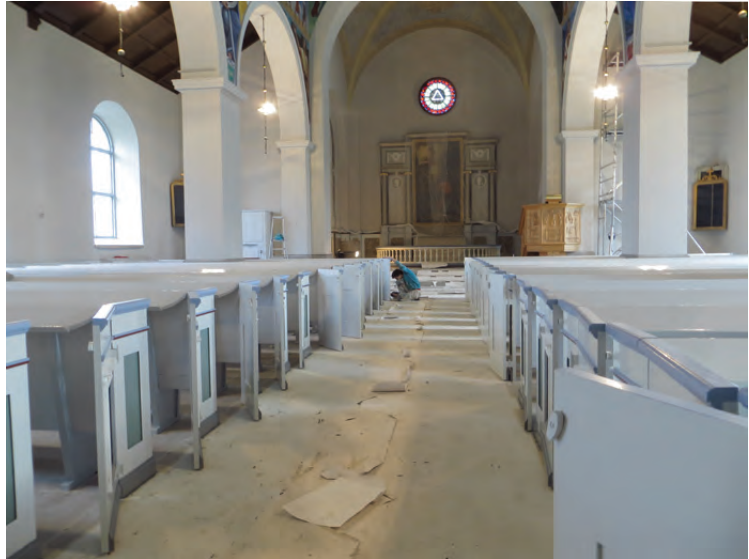
Pågående målningsarbeten.

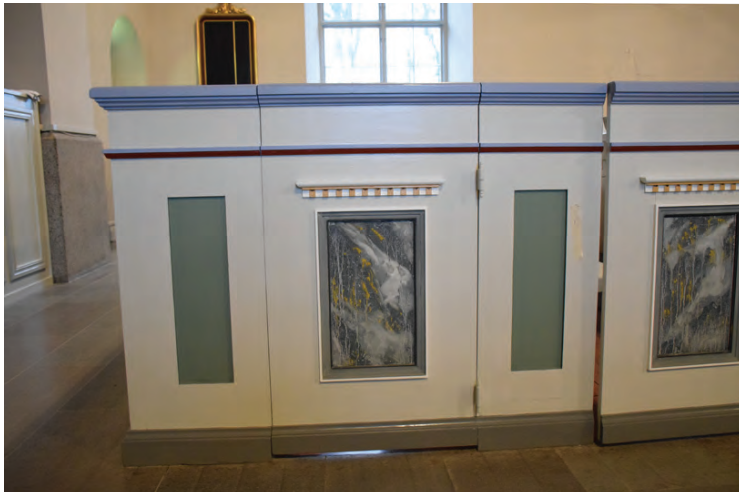
Den ommålade bänkinredningen i dess nya färgsättning. I bakgrunden kan man ana psalmtavlan som återfick sin plats i kyrkorummet. Psalmstavlan var ett av de föremål som var tagna ur bruk och förvarades på tornvinden. Tavlan har nu fått ersätta en sentida enkel målad skiva. Den svarta bottenfärgen ommålades inför återförandet i kyrkorummet.

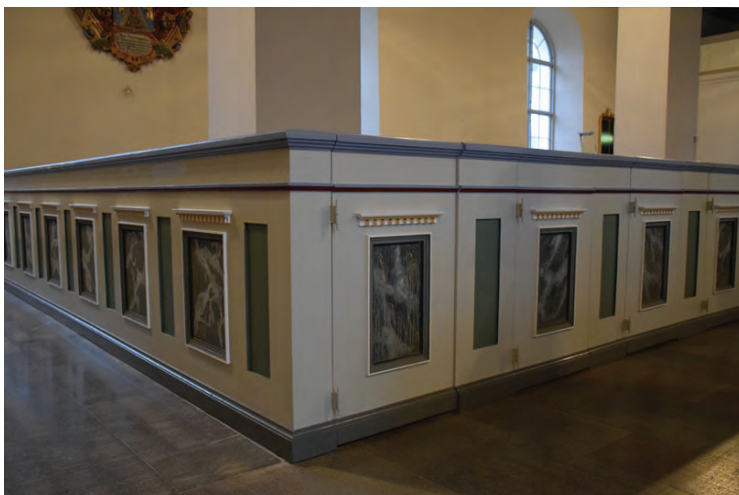
De bakre speglarna marmorades lika speglarna i gången.

Bänkskärmarnas speglar framme i koret och längst bak i kyrkorummet var inte marmorerade på samma sätt som speglarna i mittgången, utan bara grundmålade. För att få en god helhetsverkan marmorades nu även dessa bänkskärmar på liknande sätt. Marmoreringen utfördes med mittgångens speglar som förebild, vad gäller kulör, material, teknik och manér.

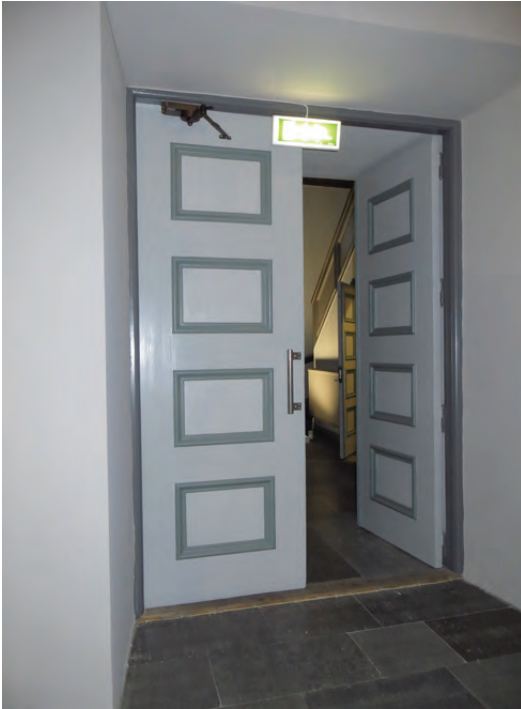
Dörren ut till vapenhuset i dess nya färgsättning.

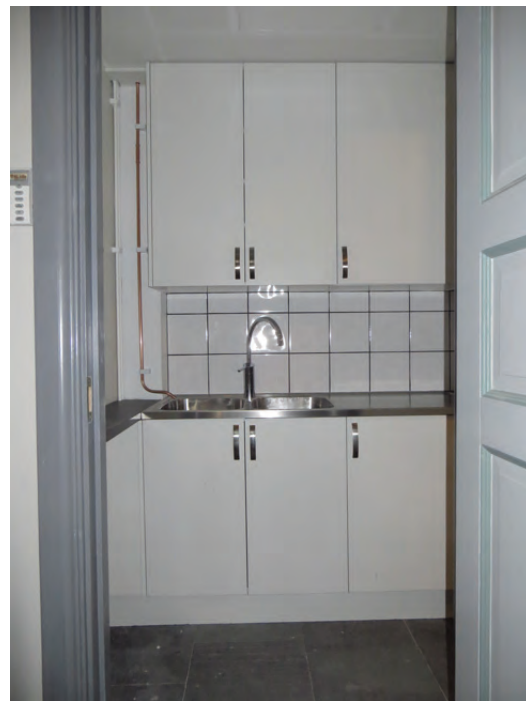
Ett pentry inreddes i tidigare förråd i anslutning till elcentralen.
