Nykyrka kyrka

Antikvarisk medverkan i samband med
omläggning av skiffertak m.m.

*Nykyrka socken i Mullsjö kommun,
Jönköpings län, Skara stift*

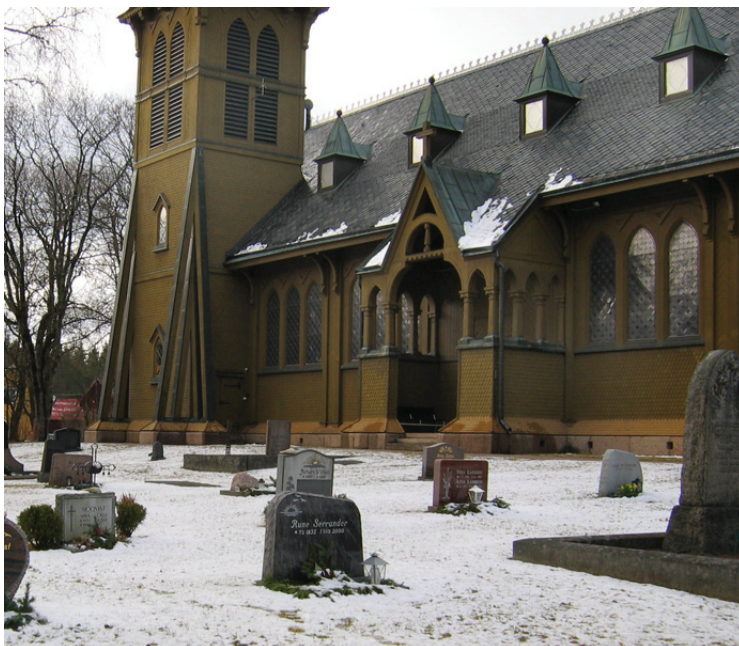
Kyrkan före åtgärd, från sydöst.

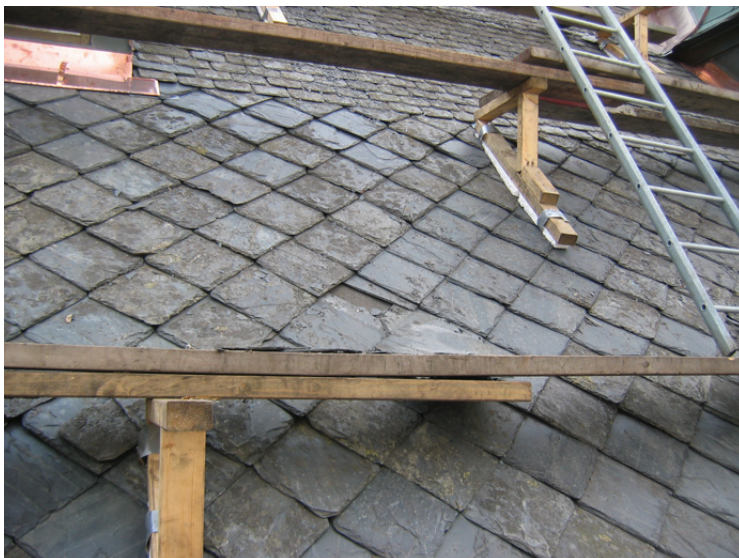
Pågående arbeten på tak och byte av rötskador vid den södra entrén.

Pågående arbeten, det norra takfallet med det omlagda skiffertaket.

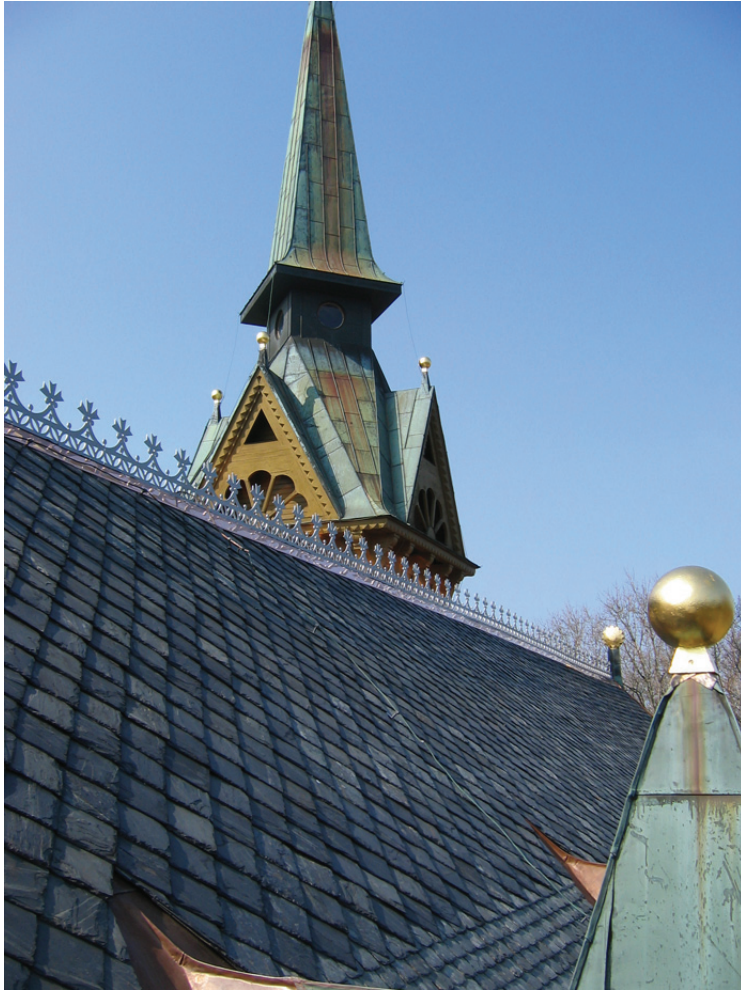
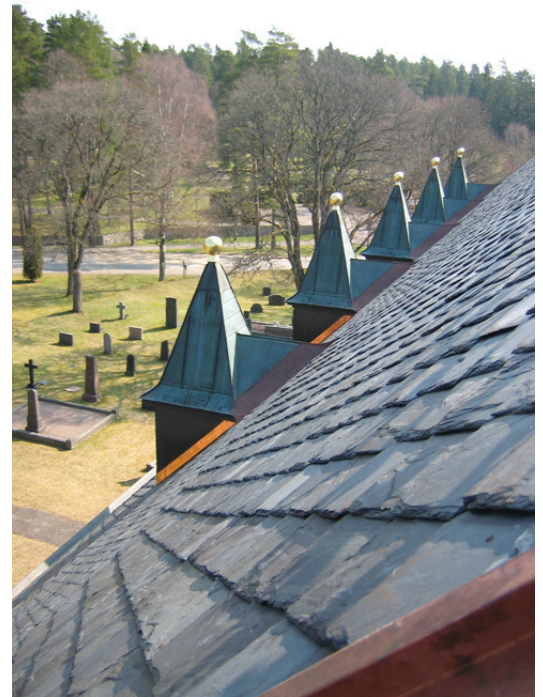
Takhuvorna med de nyförgyllda kulorna.

Till vänster: det norra taktaltet med nocksmide och förgyllda detaljer.

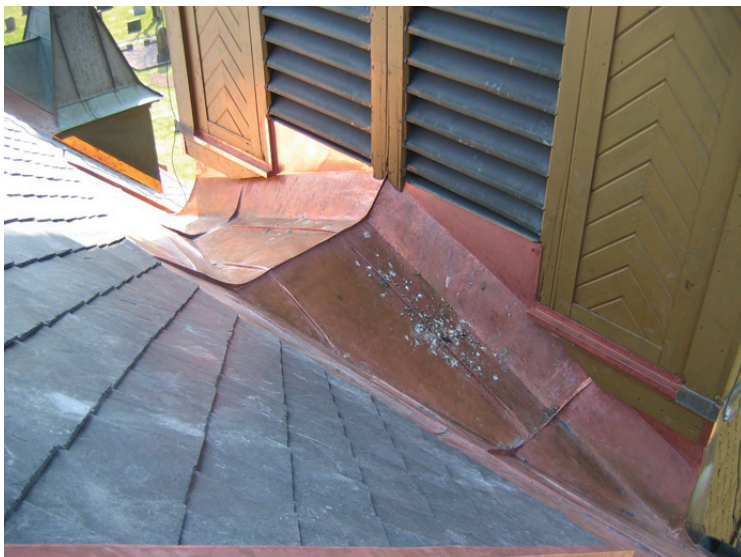
Vinkeln mellan långhustaket och tornet, slutbesiktning.

I anslutningen mellan tornet och taket, i det parti där det hade varit rötskadorna utökades plåttäckningen i relation till tidigare utförande. Då ytan ligger dold bakom tornet och inte är synbar från mark tilläts detta avsteg från tidigare utförande som en säkerhet för att undvika eventuella framtida skadorna.

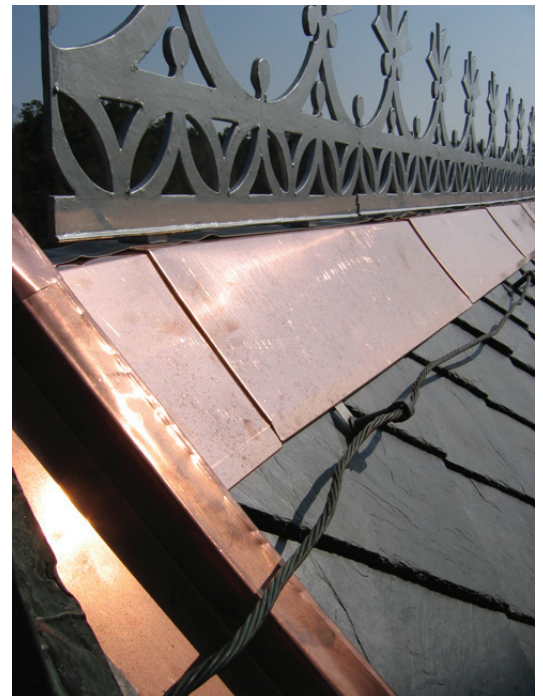
Detalj nocksmide.

Det dekorativt utformade nocksmidet demonterades för restaurering. Smidet blåstrades, rostskyddsbehandlades och målades med linoljefärg i kulör lika befintlig. Skadade delar lagades. Smidet återmonterades med rostfri syrafast bult och mutter. Ett mellanlägg av 1,5 mm blyplåt lades mellan kopparplåten och nocksmidet.

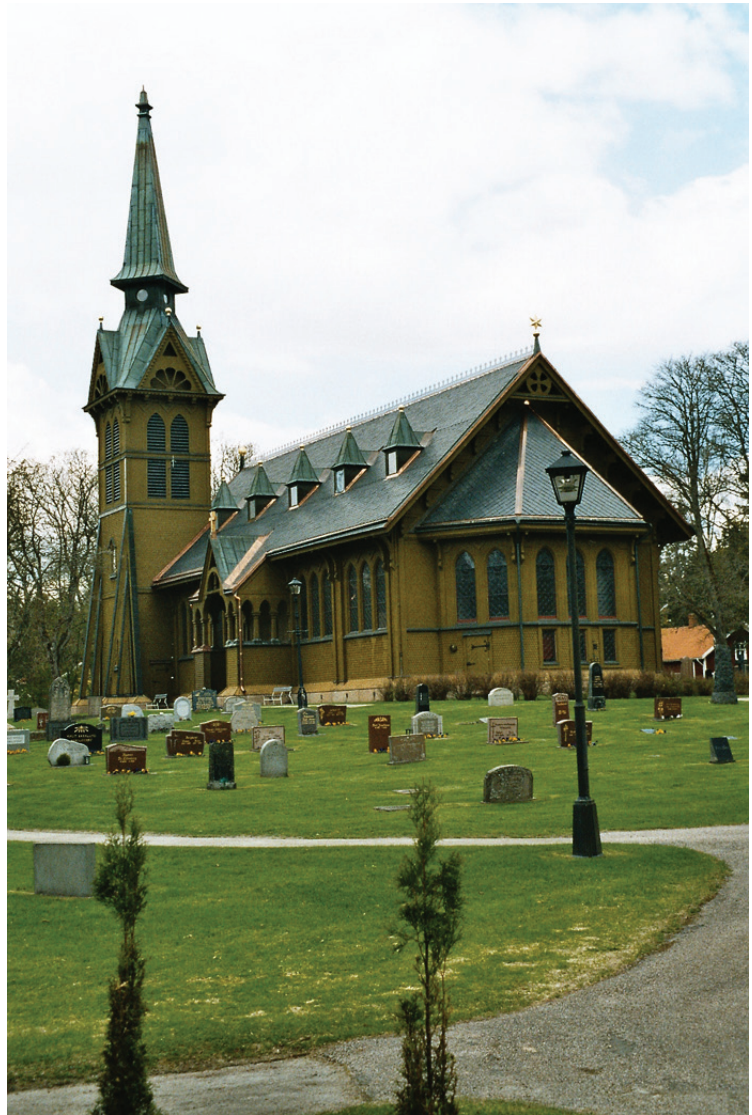
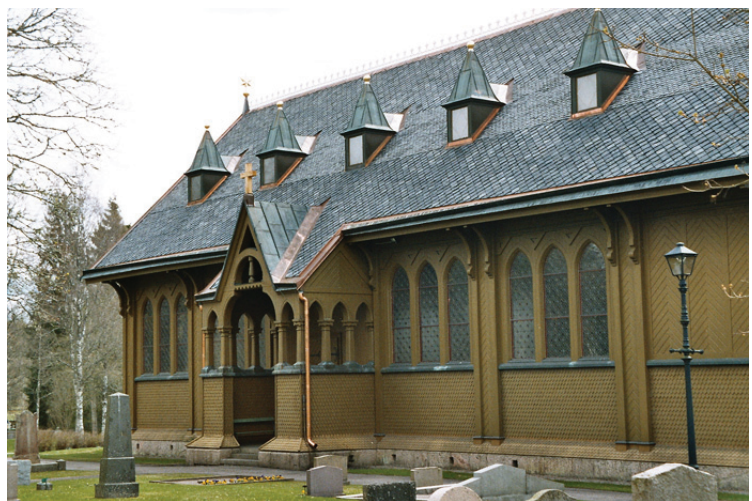
På den norra fasaden återlades det gamla skiffret.
