Linderås kyrka

Antikvarisk medverkan i samband med
restaurering av torn och gravkor

*Linderås socken i Tranås kommun,
Jönköpings län, Linköpings stift*

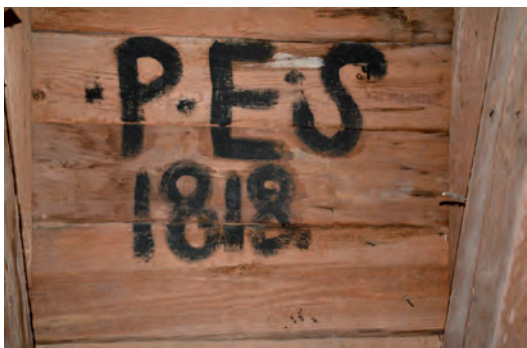
Undertaket i tornhuven bär initialerna P E S och årtalet 1818 målat i svart. Brädorna saknar spikhål efter spåntäckning. Troligen lades det första plåttaket 1818.

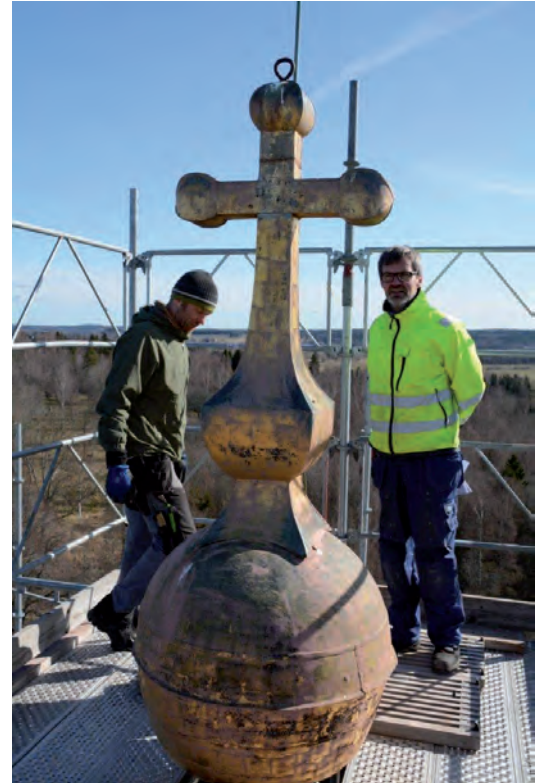
Timmerman Joakim Erixon och projektledare Robert Kalsås vid lanterninens väderbitna kors.

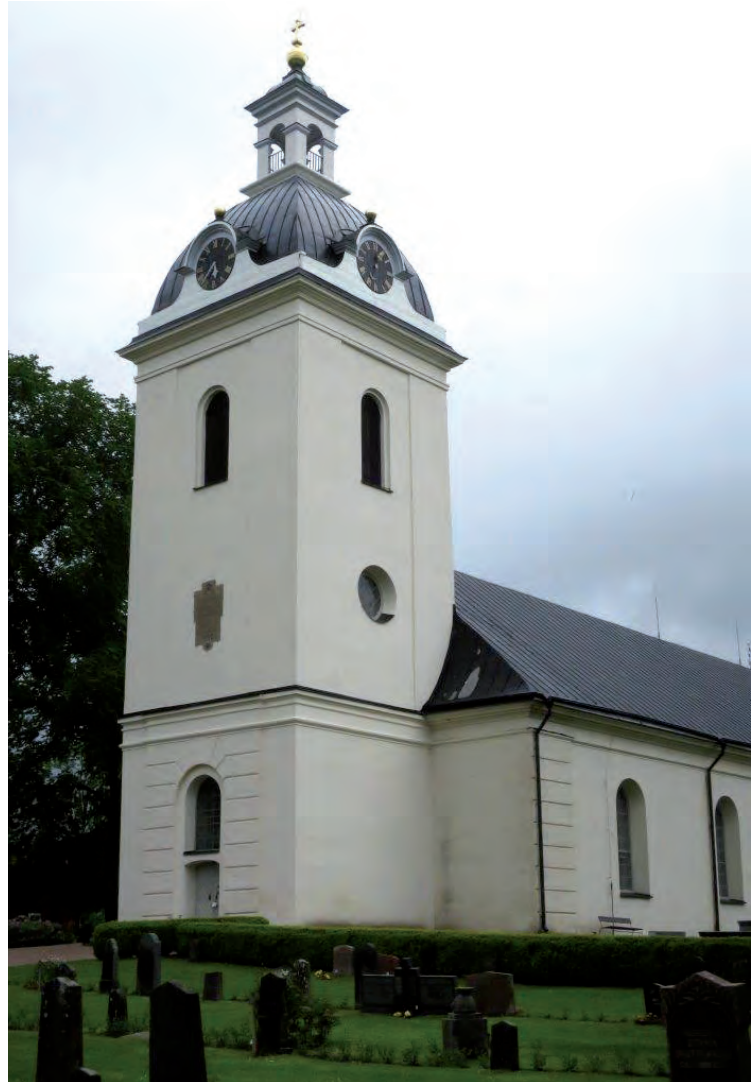
Tornet efter avslutade arbeten 2015.

Skadad puts höggs ned och ersattes med KC-bruk likt befintligt, främst vid sockel och midjesims, i övrigt tvättades fasaderna. På portens spritputsade omfattning gjordes en lagning. Fasaderna avfärgades med silikatfärg KEIM Purkristalat i befintlig kulör 9276 (vitt 97,4%, ockra 1,9%, oxidrött 0,2%, kromgrönt 0,5%), varvid östfasaden fick samma färg som de övriga. Gesimsen omputsades till stor del på grund av omfattande skadebild och avfärgades med KEIM silikatfärg i fasadkulören. Droppnåsan på tornets midjesims kompletterades med en ny putslist som monterades över den gamla plåten med korrekt utförd putskant. Cementputs på sockel (Gullex?) och vid midjesims avlägsnades till förmån för ett kalkbruk.

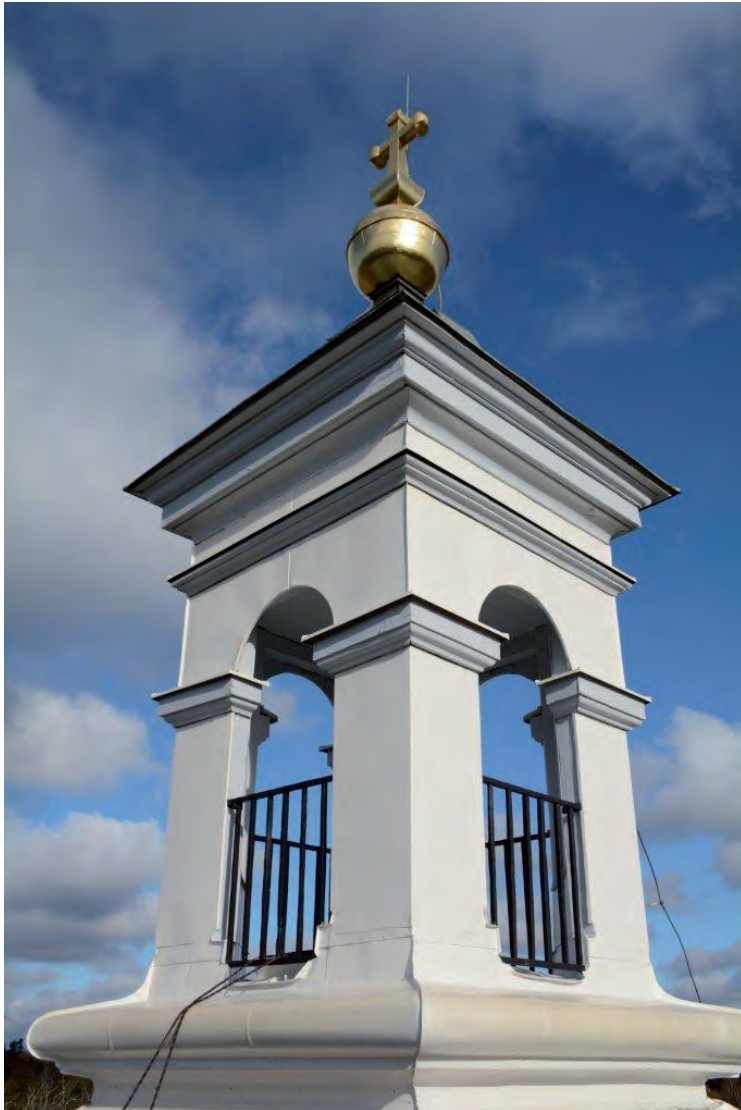
Lanterninen efter avslutade arbeten, med en bruten färgställning som framhäver listverken.

Den skadade delen av västra trägesimsen på lanterninen byttes mot en ny av furu med samma profil, vilken fästes med de gamla smidda spikarna. Även en midjelist var rötskadad och byttes på samma vis. Utifrån frilagda färgspår på lanterninens insida och listverk valdes att måla dessa i linoljefärg med en brytning åt bensvart, RAÄ 7A-98, vilket framhäver lanterninens arkitektur. Lanterninens utvändiga fält målades i en svag brytning med grön umbra, RAÄ 7A-786. Smidesräckena i lanterninens bågar stålborstades, oljades och rostskyddsmålades. Korset av kopparplåt omförgylldes, samma gällde för urtavlorans klot. En ventil ordnades i luckan i lanterninens golv för bättre ventilation i tornhuven. Listverken över urtavlorna målades i samma kulör som lanterninens listverk.

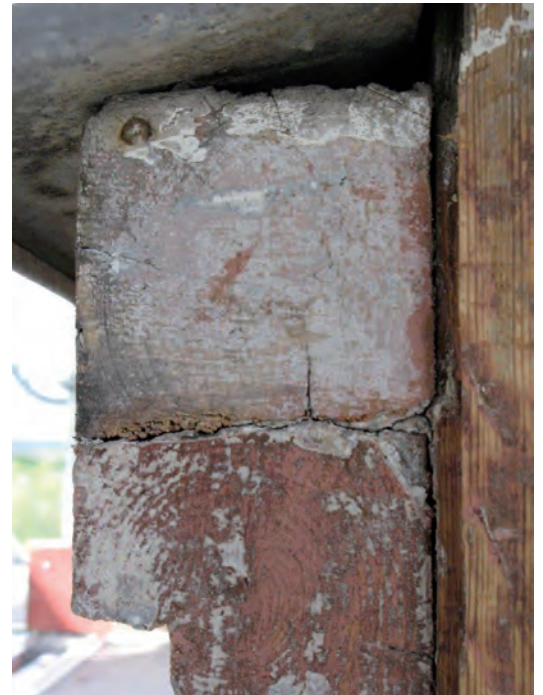
Rester av en äldre grå kulör på lanterninens listverk, troligen bruten med bensvart.

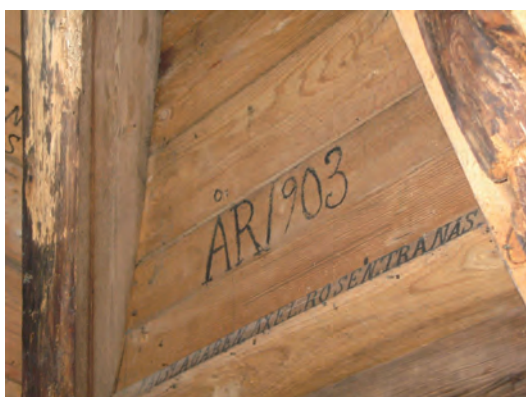
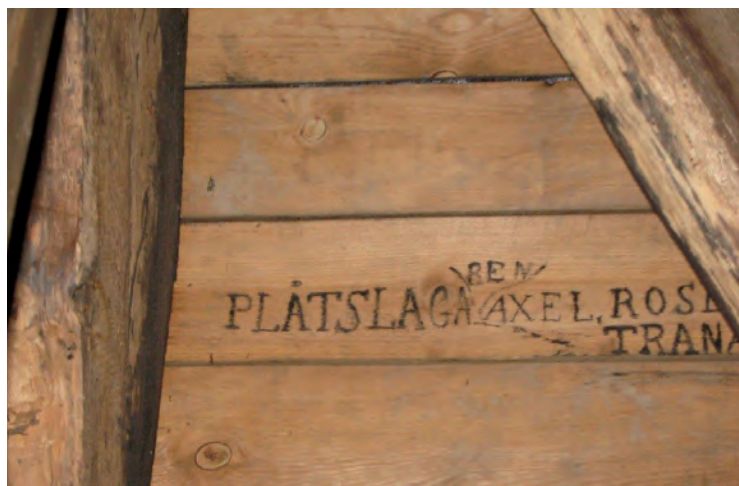
På undertaksbrädorna i lanterninhuvun har plåtslagare Axel Rosén i Tranås signerat sitt arbete 1903.
