Antikvarisk kontroll

Eksjöhovgårds slottsruin (Raä 31)

Vård- och underhållsarbeten

Vallsjö socken i Sävsjö kommun

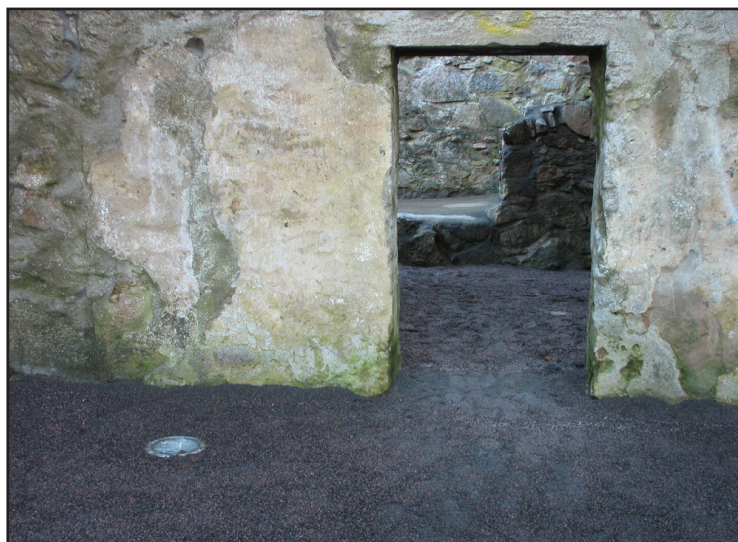
Markarmatur och stensmjöl i hallen och trapphuset.

Efter avslutad restaurering vidtog kommunen åtgärder för ny belysning och bättre tillgänglighet. Program framtogs i samråd med länsmuseets kontrollant och länsstyrelsen som gav sitt tillstånd den 18 november 2009. De två befintliga strålkastarna på galvaniserade stolpar, som belyst nordfasaden, demonterades och ersattes med tio nedsänkta markarmaturer av märket Tesis. Dessa har en diameter av 297 mm och ett djup av 410 mm. Utanför ruinen placerades en armatur vid varje hörn samt flankerande porten. I rum 1 placerades en armatur vid västra muren, i hallen en öster om dörröppningen mot trapphuset, i trapphuset två stycken, en vid östra och en vid västra muren samt i rum 3 en vid östra och en vid södra muren.

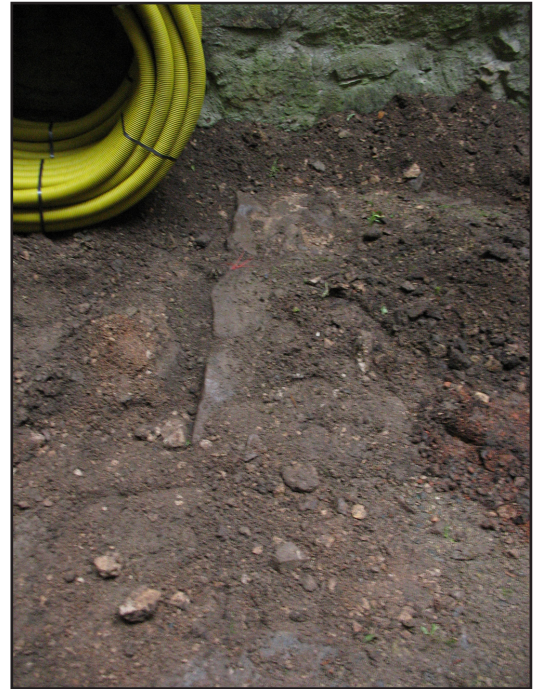
Kalkmurade små hållar i trapphuset, vilka livar med rester av ett murförband i rummets västra vägg.

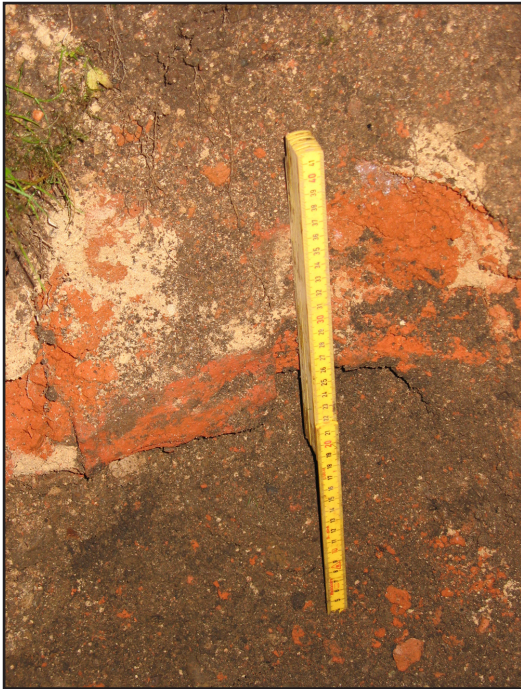
Kalkmuret tegelskift i rum 1. Rest av ett tegelgolv?

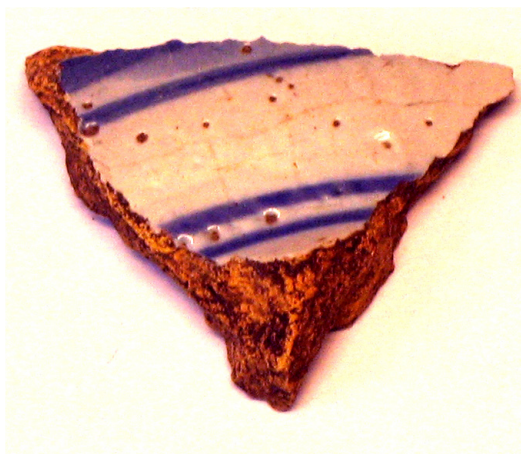
Stycke 1700-talsfajans, troligen holländsk import, påträffad i nordöstra rummet.

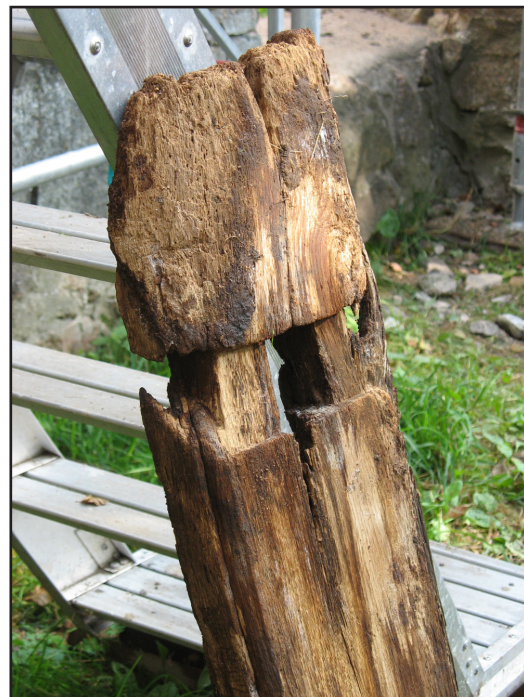
Väggen i väster hade ett kraftigt vittrat krön med mycket lös sten. I övrigt var skadebilden begränsad. Betonggjutningarna över fönstren i öster hade vittringsskador. Överliggare till igenmurade dörröppningar i andra våningen mot västra kabinettet och köket var kraftigt rötskadade.

Del av överliggare i ek från på 1700-talet igenmurad dörröppning i andra våningen.

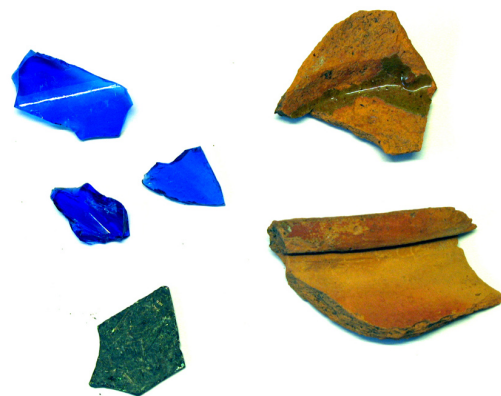
nöt: ledbit av humerus, tåled och ryggkota. I gropen vid nordvästra hörnet var humus med rikt inslag av kalk- och kalkcementbruk samt trådspik. Fynd gjordes av ett litet stycke grönt fönsterglas, troligen från 1700-talet, tre skärvor av en blå glaskaraff samt rand- och bottenstycke av ett oglaserat rött keramikkrus.

Fynd från gropen vid ruinens nordvästra hörn: ett stycke grönt fönsterglas, troligen 1700-tal, rand- och invändigt glaserat bottenstycke av keramikvård samt bitar av blått glas.

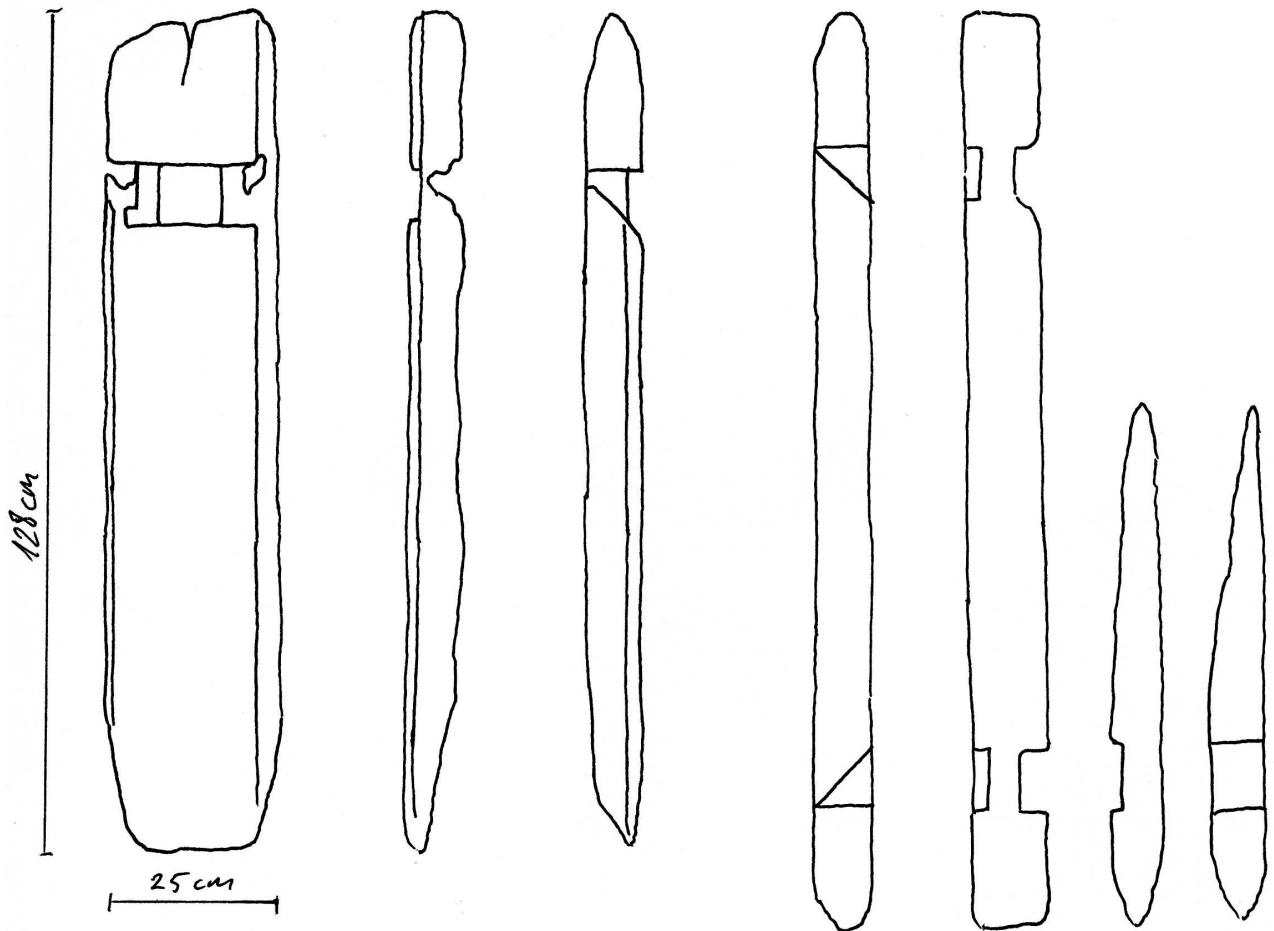
SKALA 1:10

ÖVERLIGGARE I EK TILL DÖRRPOST
 1600-TAL. FRÅN IGENMURAD DÖRR
 MELLAN HALLEN OCH N.V. RUMMET,
 VÅN. 2.
