Åtgärdsprogram

Hultaby slottsruin

*Näsby socken i Vetlanda kommun
Jönköpings län*

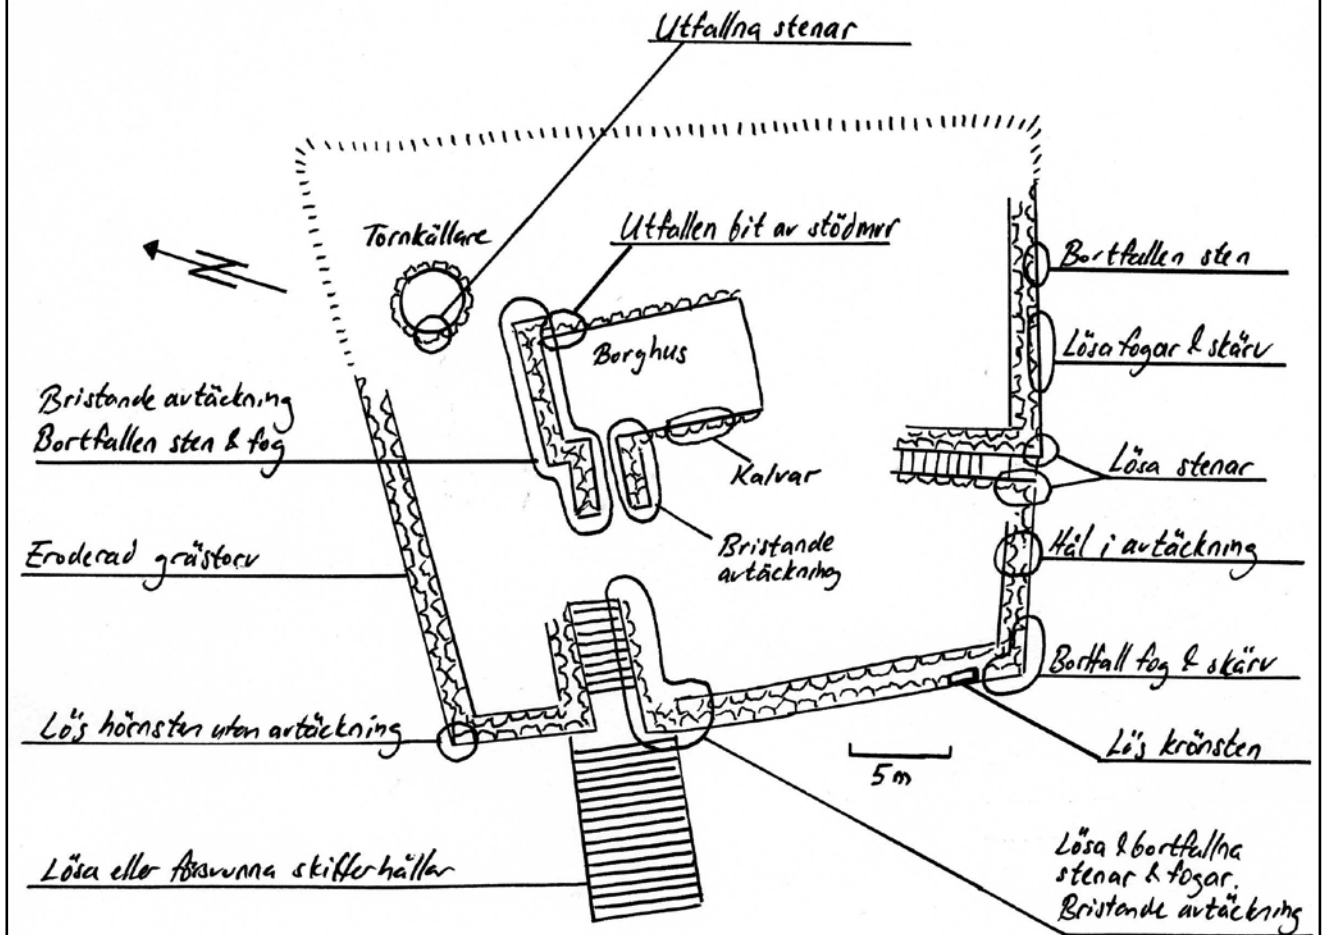
HULTABY SLOTTSRUIN
Skadebild 2/M 2010

Nordvästra muren: Bristfällig betongavtäckning med sprickor och bortfall, kompletteras med ny betong och eventuellt grästorv. På yttersidan finns i marknivå ett hål som inte är genomgående, det är oklart om det är en skada. I murens västra ände finns på hörnet en sten som är rubbad ur läge, denna justeras. På insidan har muren flera skador med nedfallna och troligen bortbrutna stenar (varav flera använts som krans till en brasa), hörnet vid ingången till borghuskällaren är värst skadat. Mycket av skolstenen är lös.

Nordöstra muren (stödmur): I det norra hörnet av borghuset har ett helt stycke av stödmuren kalvat ut och stenar brutits loss ur denna. Denna muras åter i läge och förses med en krönnavtäckning av betong och eventuellt grästorv. Längre österut har ännu ett stycke stödmur rubbats ur läge, men tarvar ingen åtgärd.

Sydvästra muren: Vid ingången är betongavtäckningen sprucken och lagas. En hörnsten är rubbad ur läge och justeras. Stödmuren visar tendens till att kalva i ett helt stycke. En sten i krönet är lös och fästes. Blocken i västra delen av muren är något rubbade ur läge men behöver ingen åtgärd. Krönnavtäckningen utgörs av enbart grästorv. Kompletteras med höghydrauliskt kalkbruk eller bentonit.

Tornkällarens stödmur har utfallna stenar i sin västra sida. Dessa återmonteras.

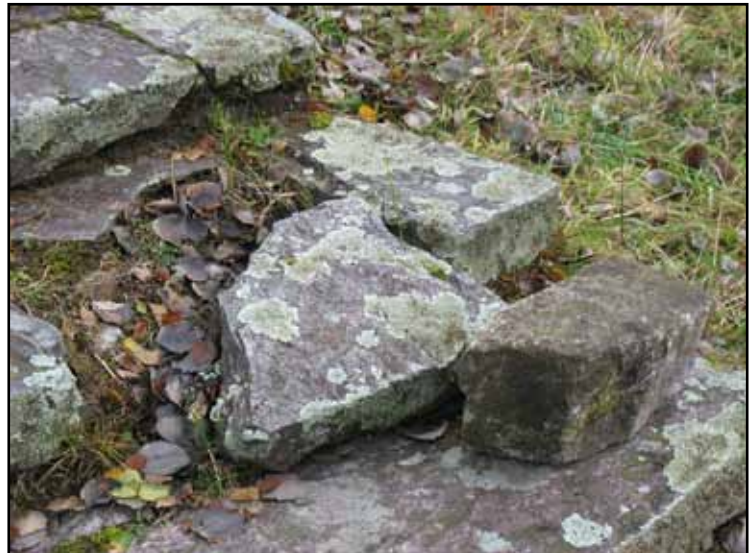
Paradtrappan i sydväst

Trappan består av skifferhällar lagda i cementhaltigt bruk. Trappsteg nr. 2, 3, 9, 12 och 16 nerifrån har lösa eller försvunna hällar, i allt fem stenar. Lös sten fästes, eventuellt kompletteras med ny skiffer. Höghydrauliskt kalkbruk skall användas.

Exempel på skador på skiffertrappan.

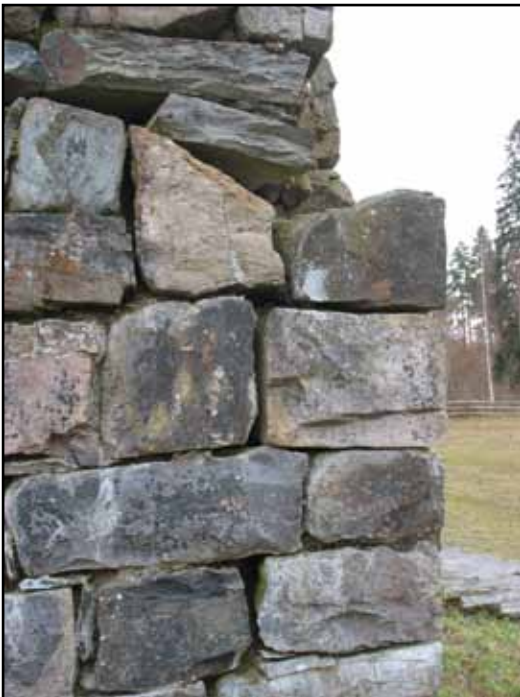
Västra hörnet: Lös övre hörnsten, denna och stenen därunder säkras och får en bruksavtäckning (höghydrauliskt kalkbruk) för vattenavledning.

Lös hörnsten i västra hörnet. Till höger i bild murparti med stort bortfall av fog och skärvsten.

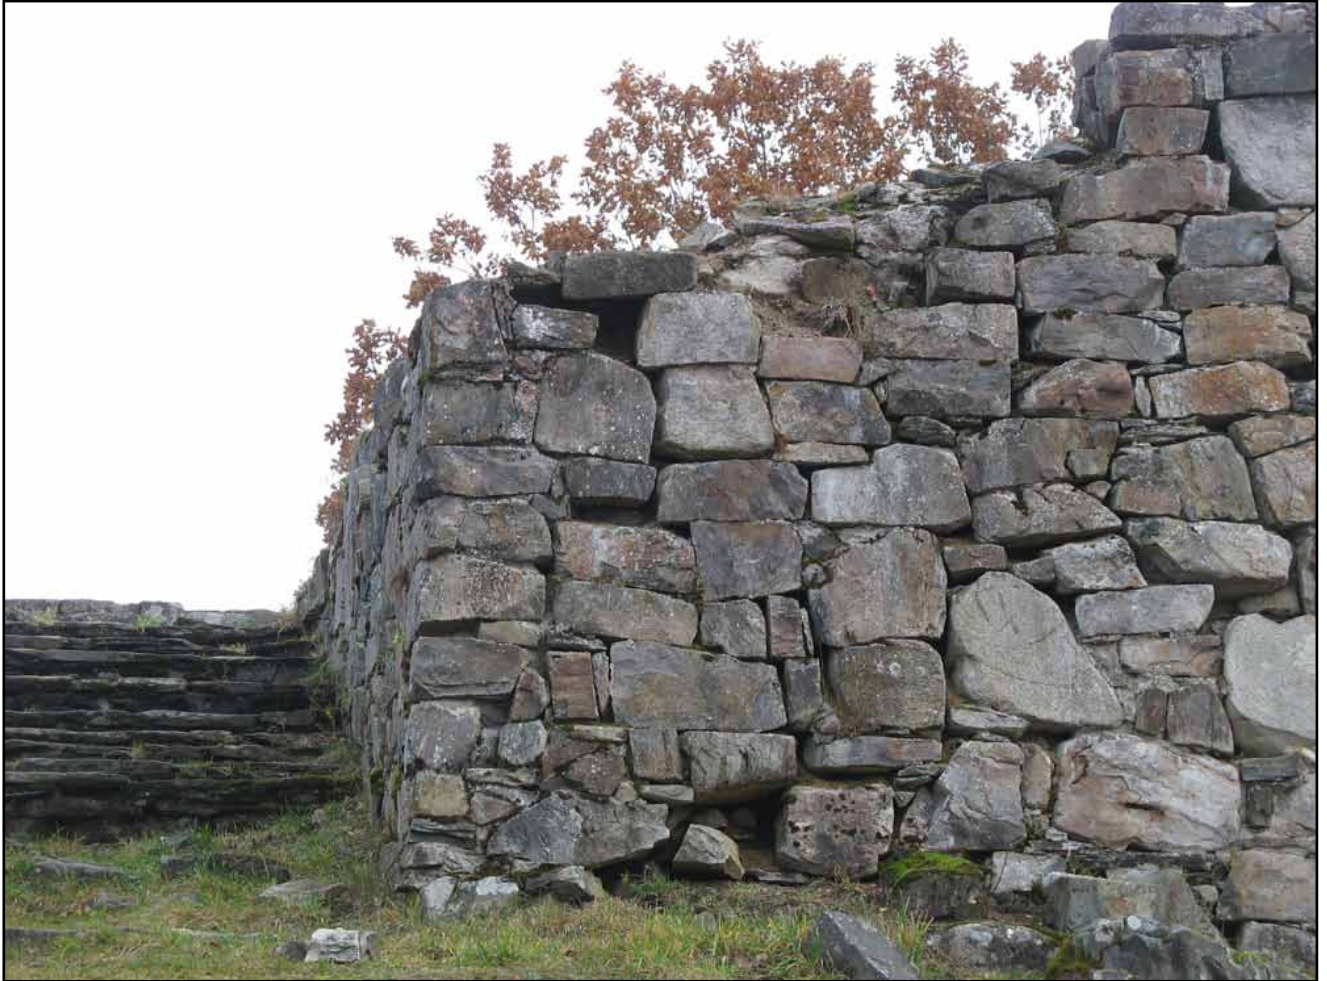
Till höger om entré: Stenar i krönet sitter löst och enstaka har fallit ned, dessa säkras respektive återmonteras. Flera fogar och skärvsten är lösa eller helt borta på en stor del av murytan. Större hålrum mellan stenar byggs upp med ny skärvsten och fog. Viss vedartad vegetation strax över marknivå avlägsnas.

Murparti till höger om borgens huvudingång. Längs krönet finns flera lösa och nedfallna stenar. Fogar och skärvsten är likaså nedfallna i stor utsträckning. Avtäckningen med cement är bortvittrad i kanterna och saknas helt delvis.

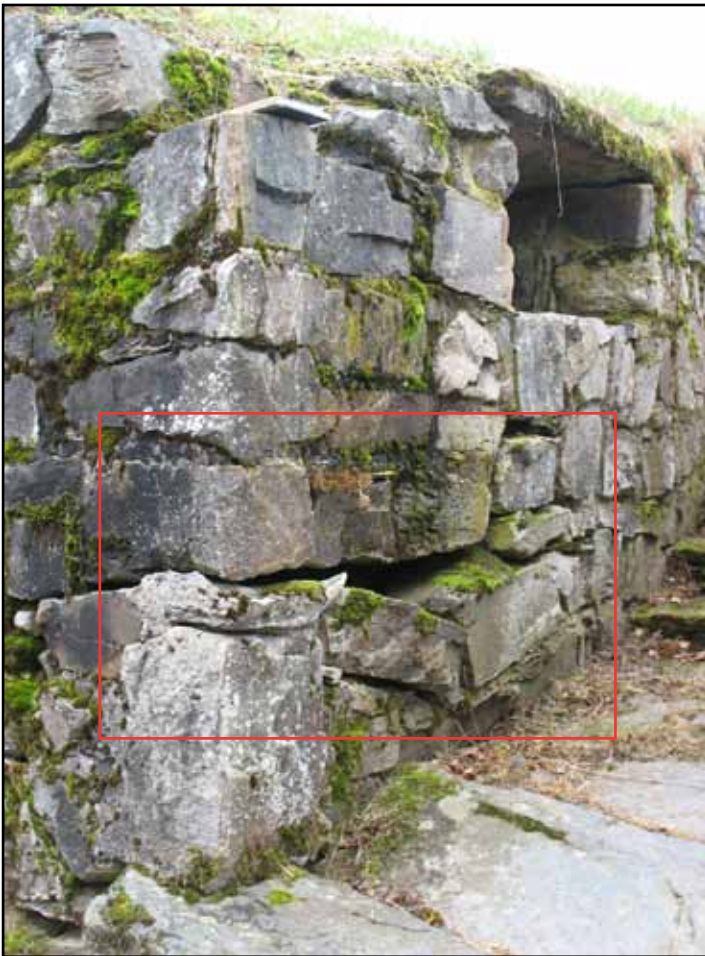
Trappans vänstra sida: Lösa stenar under nisch och i portomfattningens nedre del fästes. Bruksavtäckning görs i nisch för bättre vattenavledning. Komplettering av betongavtäckning ovanpå vänstra portomfattningen.

Trappans högra sida: Nedre stenen i portomfattningen är rubbad ur läge och justeras. Stenen ovanför är lös och fästes.

Den lilla ingången. Dess vänstra sida har några lösa stenar under nischen och i anslutning till portomfattningen. Ovan lös respektive rubbad sten nederst i den högra portomfattningen.

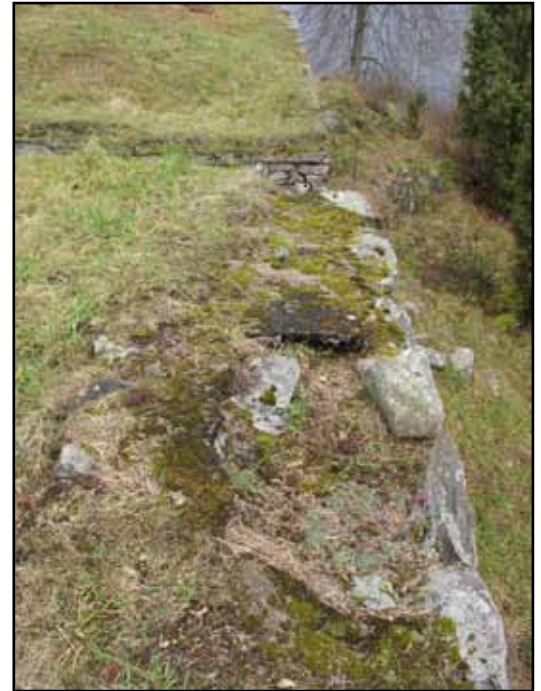
Mursträckning till höger om porten: En bortfallen sten ur murkrönet återmonteras. Parti med mycket lös eller bortfallen fog och skärvsten lagas.

Mursträckning till vänster om porten: Bortvittrad del av betongavjämning på krön lagas.

Ovan: bortfallen sten i murkrön. Till höger: hål i cementavjämning ovanpå murkrön.

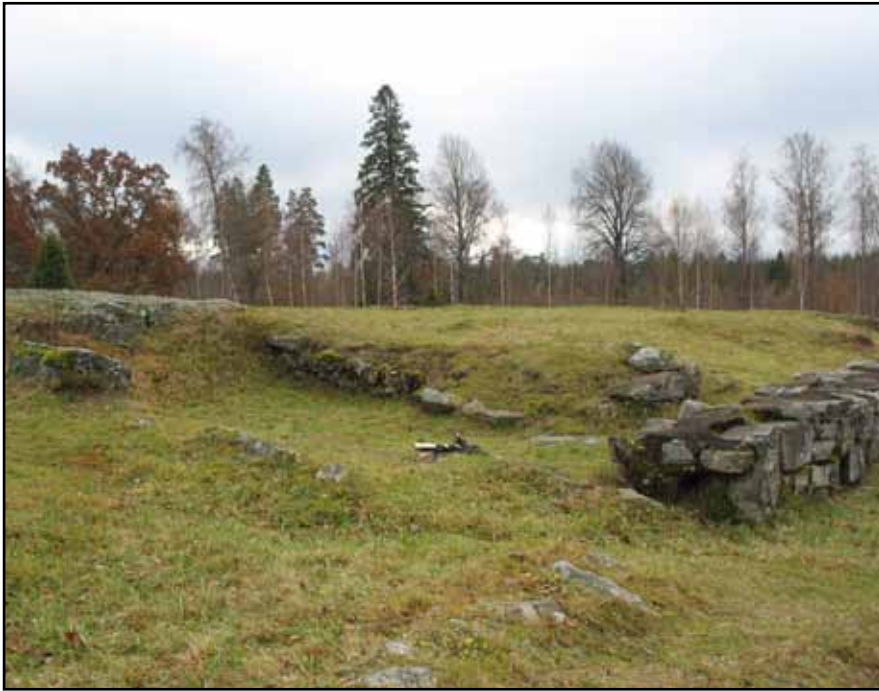
Borghuskällaren från öster.
