Hultaby slottsruin

Vård- och underhållsåtgärder

*Näsby socken i Vetlanda kommun
Jönköpings län*

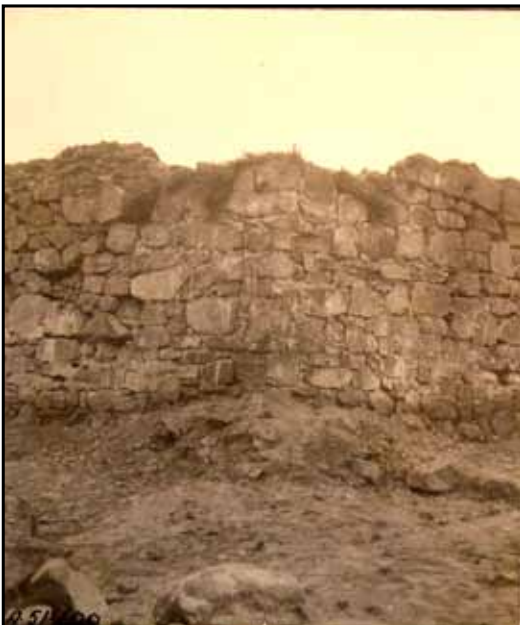
Det intakta södra hörnet 1934 efter bortschaktning av rasmassor och jord. Fotografi: Harald Ohlsson, ATA.

Södra hörnet: Nedfallen sten från krönet återmonterades. Större sprickor med lös skärvsten på hörnets båda sidor byggdes upp med nya brukspåslag.

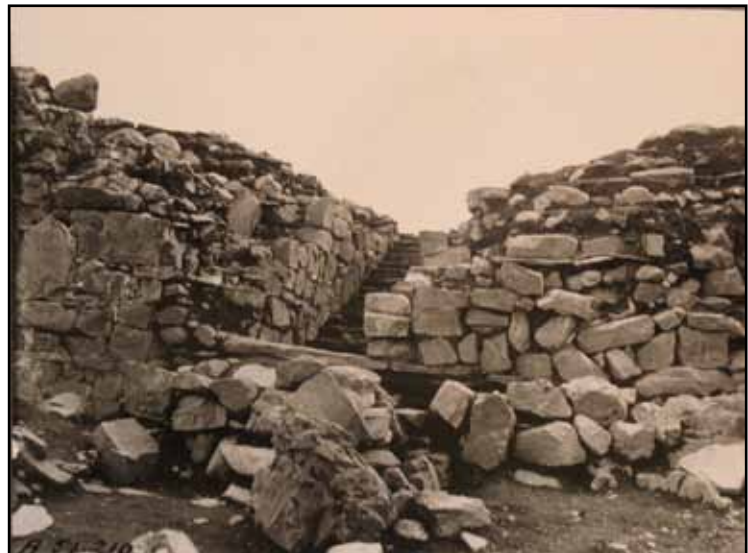
Trappan i sydöstra muren efter friläggning och före konservering respektive återuppförande av murar. Fotografi: Harald Ohlsson, ATA.

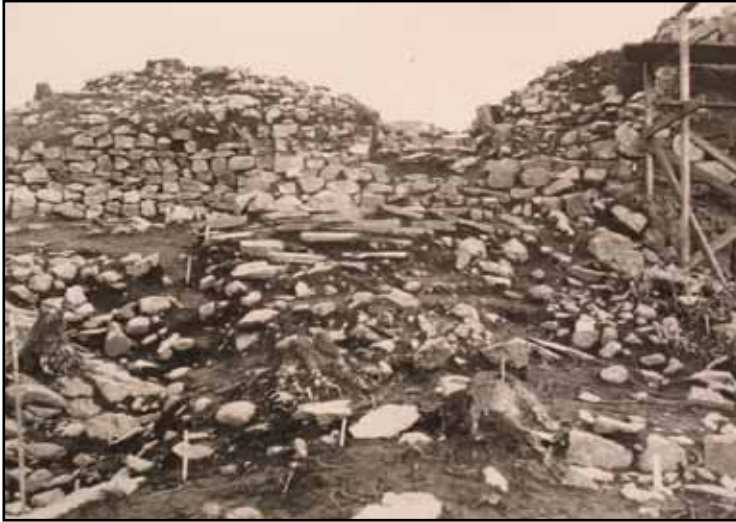
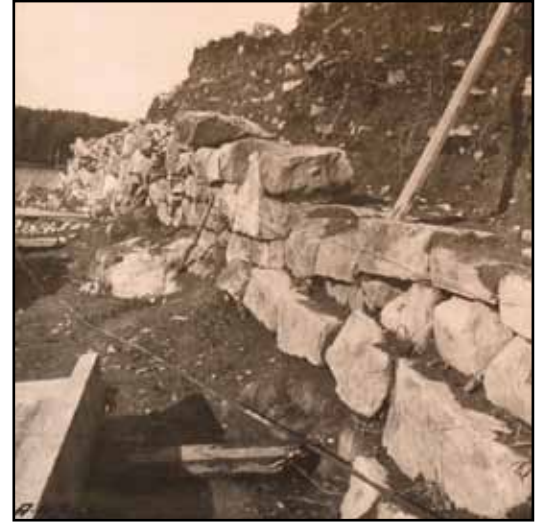
Sydvästra trappan frilagd. Fotografiet till höger visar nordvästra muren före nedtagning. Fotografier: Harald Ohlsson, ATA.

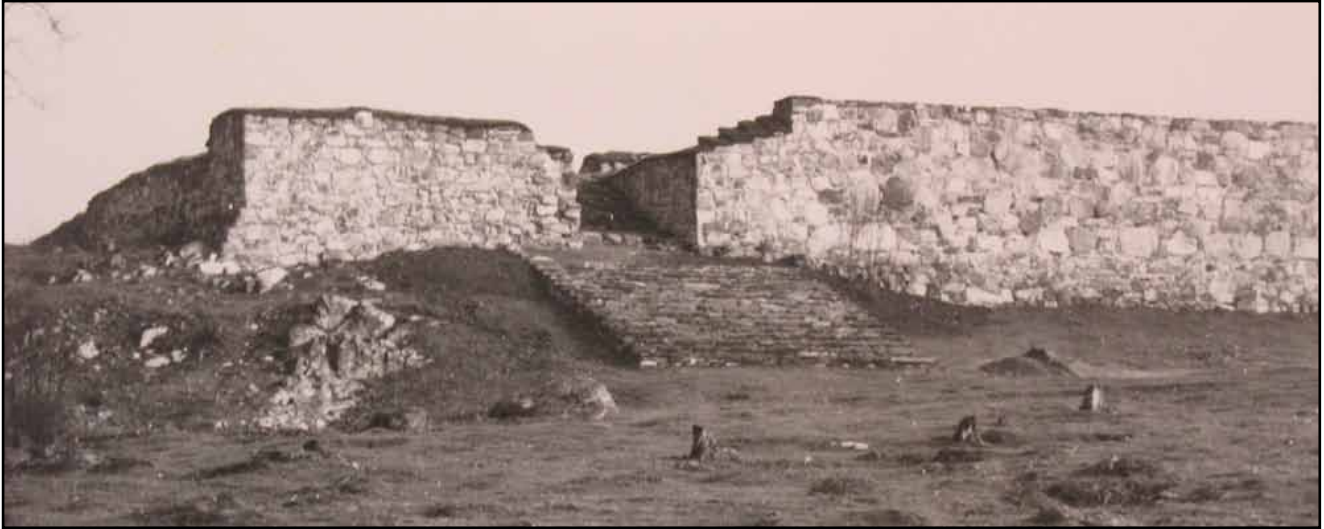
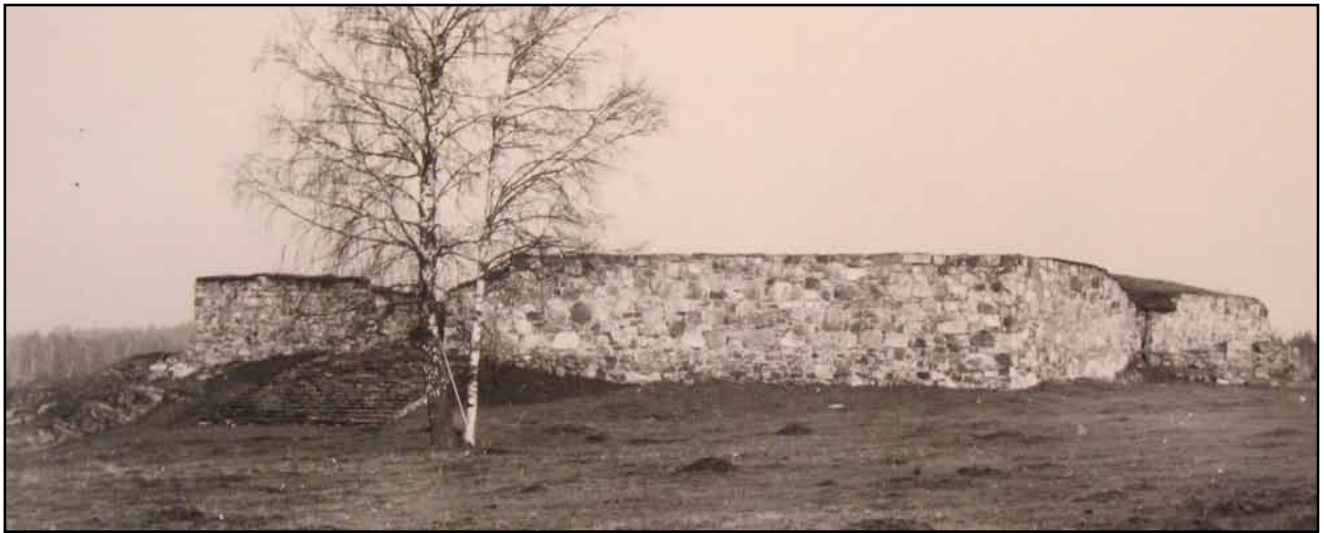
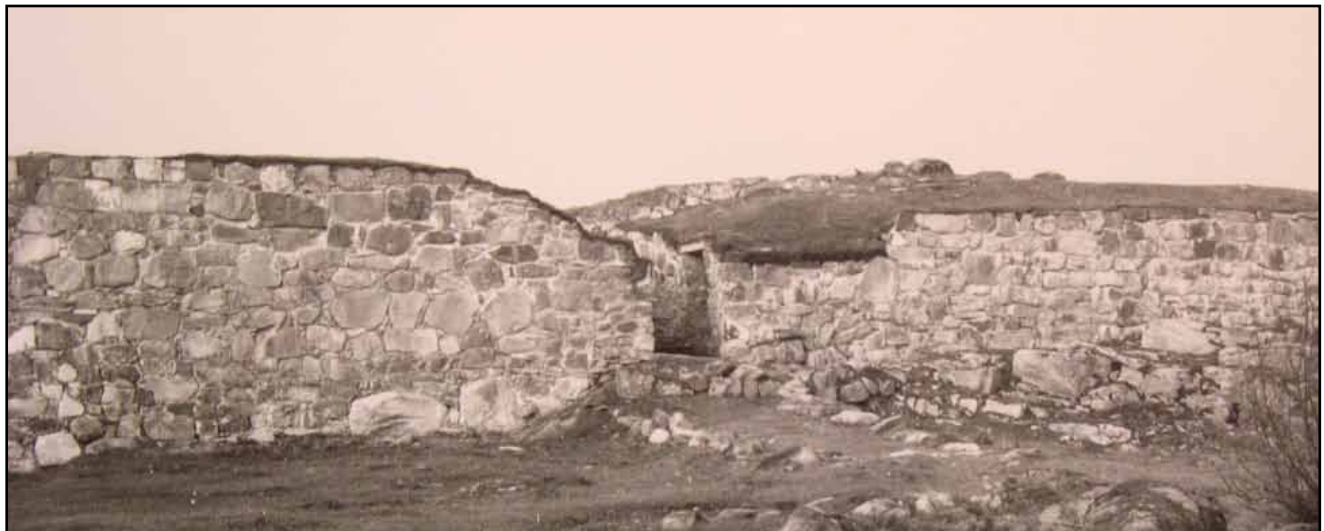
Tre fotografier som visar ruinen i sitt konserverade skick efter arbetena 1936-38. Stora delar av murverken i nordväst och sydosr inklusive västra hörnet är nedtagna och återuppmurade samt påtagligt förhöjda med rasmaterial till trolig ursprunglig höjd samt avtäckta med torv. ATA.
