Antikvarisk medverkan

Norra Solberga nya kyrka

Sanering av torn, dränering och omfogning

Norra Solberga socken i Nässjö kommun

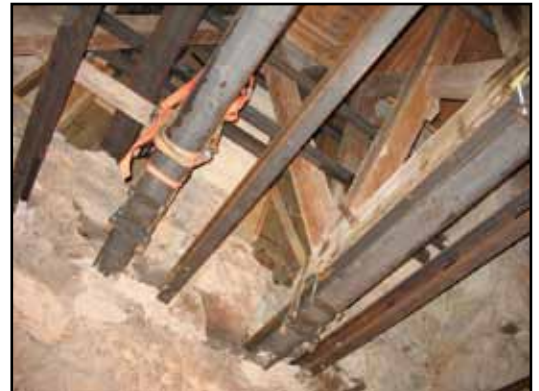
Det nya stålbjälklaget före inläggning av golv.

Klockbocken säkrades med en temporär stålkonstruktion och bjälklaget under densamma avlägsnades. Putsen i klockvåningen och rummet därunder knackades ned. Alla ytor i rummen sanerades. Därefter monterades ett nytt bjälklag av stålbalkar. Hålen i murarna efter det gamla bjälklaget lämnades synliga som historiskt dokument. I samband med arbetena fick trappan mellan planen rivas. Den rekonstruerades sedan, fast med viss distans från väggen. Nya spåntade furugolv lades i båda våningarna, i klockvåningen med en distans från vägg på ca 50 mm, i våningen under med en minaritskiva om 300 mm närmast vägg. Så långt möjligt skulle möte mellan trä och sten undvikas för att minimera fuktvandring. Längs med minariten i våning 3 gjordes demonterbara golvbrädor för att möjliggöra inspektion av bjälklaget närmast vägg. Isoleringen i bjälklaget ovan bälgrummet ersattes med dubbla lager markskiva 50 mm och minarit. Befintlig takpanel sparades. I detta bjälklag fanns inga spår av svampangrepp. Kuren från brandcellsindelningen revs därvid och ersattes med en ny. På dörren monterades upplysning om förekomst av hussvamp.

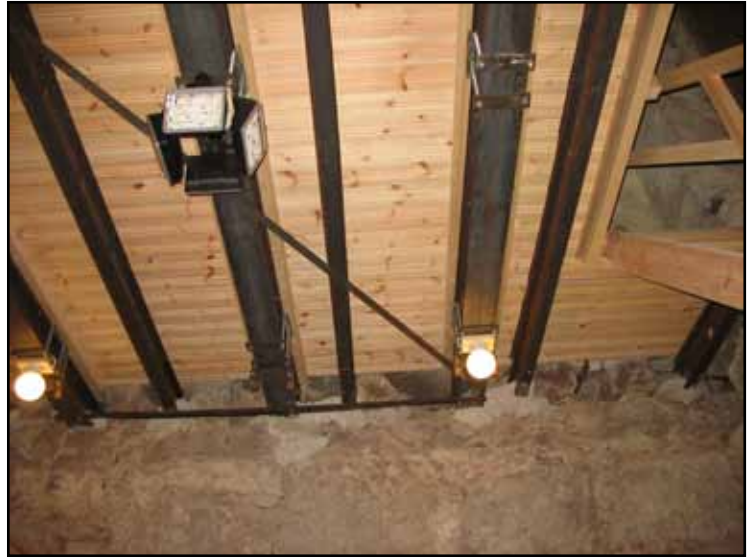
Färdigt stålbjälklag med golv inlagt.

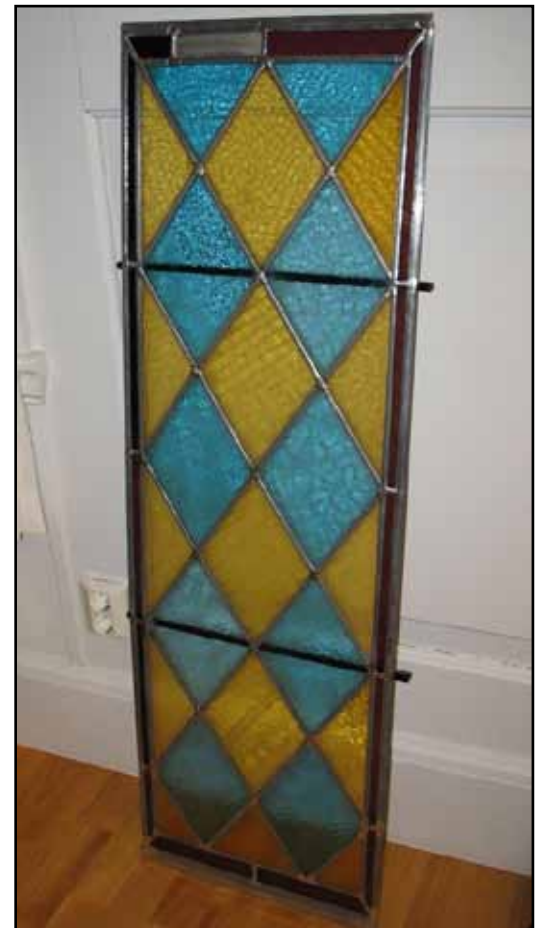
Det ena av de båda norra fönstren efter restaurering. Genomgående ny spröjsning.

Det västra av de båda norra blyfönstren i våningen under klockorna skadades i samband med arbetena. Trasigt glas utbyttes och blyspröjsningen förnyades i sin helhet av Winfried Baier. I samband med storm blåste det norra av de västra blyfönstren i samma våning in varvid spröjs och flera glasrutor skadades. Det restaurerades i sin helhet på samma vis av Baier med bibehållande av så mycket som möjligt av originalglas. På övriga blyfönster i våningen gjordes smärre lagningar i form av limning av enstaka spruckna glas. På det västra av de båda södra fönstren fick dock bågen renoveras och glaslisten innanför denna var skadad. Alla fönstren på våningen fick en ny monterning i stålarm, bestående av en fast ram och en löstagbar del som fönstret är fäst i (tillverkade av Frank Larm). Dessa karmar galvades och målades i mattgrå kulör för att harmoniera med fogbruket. Utvändigt fogades mot karm med bruk. Fönstersmygarna lämnades oputsade invändigt. Smärre sprickor limmades även på fönstren i våningen med orgelbälgen.

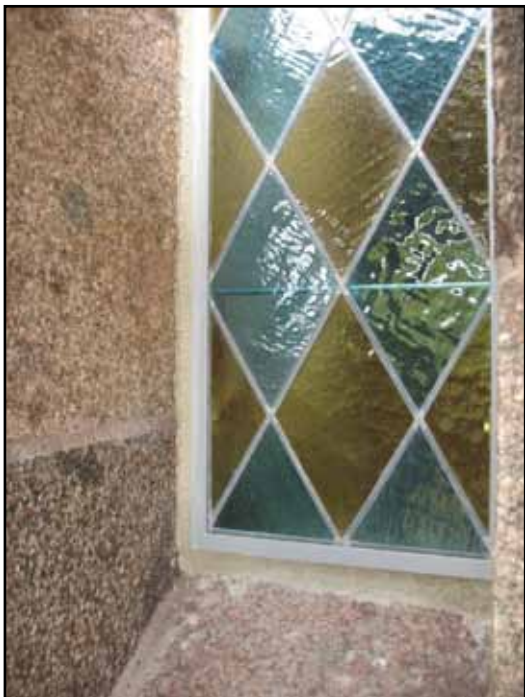
Ett av tornfönstren efter restaurering, monterade i ny stålarm.

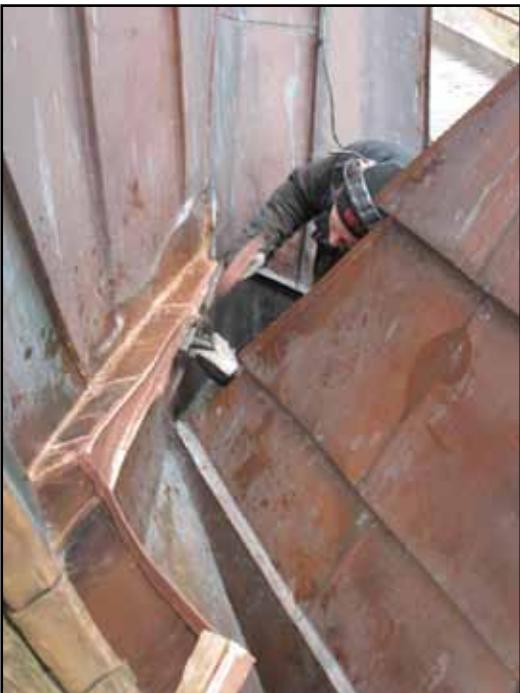
Arbete på en av de nya ståldrännorna.

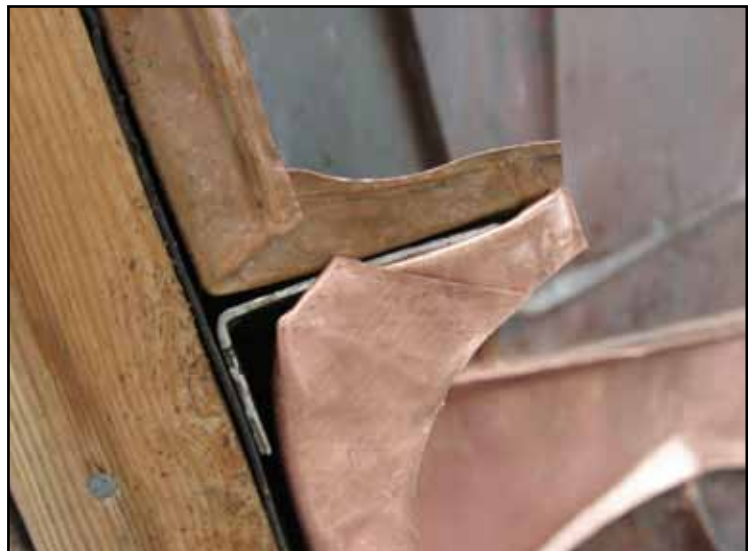
Stomme av vinkeljärn i ny ståldränna.
