# Hakarps kyrka

Sanering och renovering av korgolv

*Hakarps socken i Jönköpings kommun  
Jönköpings län, Växjö stift*

Antikvarisk medverkan

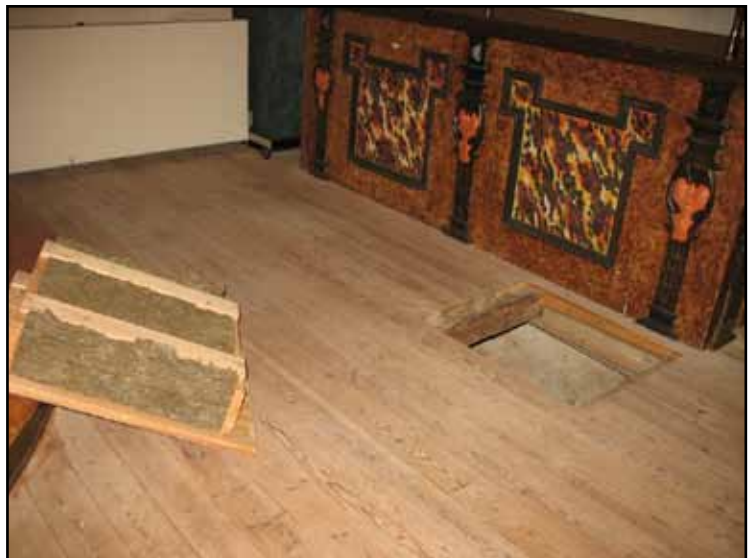
Hussvampsmycel på sten under korgolvet.

Under östra delen av korgolvet finns äkta hussvamp i form av rester av fruktkroppar på blindbotten, rikligt med mycel och sporer. Dessutom finns mögelpåväxt på blindbotten och på marken rikligt med organiskt material. Vid uppmätning av relativ luftfuktighet i augusti 2011 låg denna på 92% (gränsvärde är 75%), vilket innebär hög risk för ytterligare skador. Även i krypgrunden under långhuset finns mikrobiell påväxt och lukt av träskyddsmedel.

Inför arbetenas påbörjande byggdes en skiljevägg mellan kor och långhus samt en inplastad korridor till sydporten. Altaruppsats och andra känsliga inventarier intäcktes av konservator från läns museet och lösa inventarier flyttades. Tills sanering var färdigställd skedde alla besök med skyddsklädsel som efteråt slängdes för att minska risk för spridning av sporer.

Inför rivningen av altaret ordnades en uppstaging av altaruppsatsen med i väggen under densamma monterade stälstag. Slutligen rensades marken från löst organiskt material, under antikvarisk medverkan, se redogörelse nedan, varefter ytorna dammsögs, brändes (med brandvakt från brandförsvaret) och behandlades med boracol.

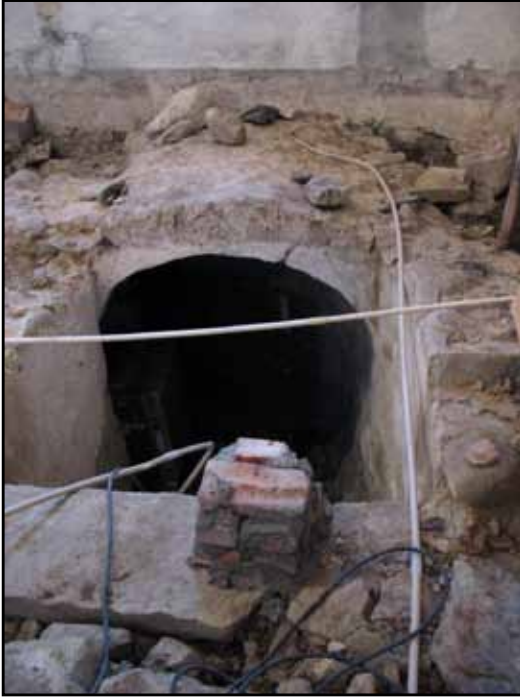
Från demonteringen av golvet till höger. Ovan nedgången till gravvalvet. Fotografierna till höger tagna av Bröderna Bergström.

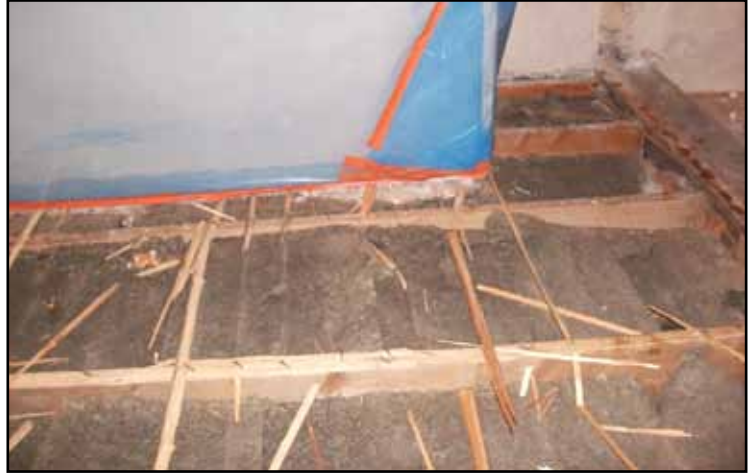
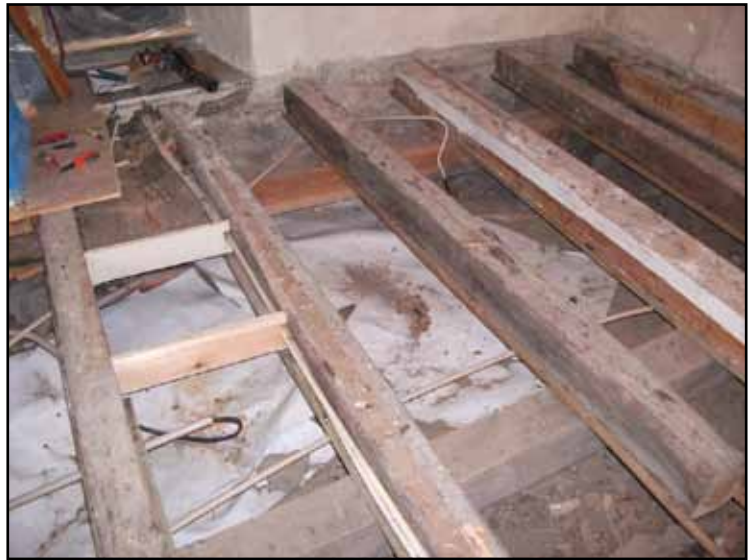
Altaret avlägsnat och altaruppsatsen uppstegad. Före städning av markyta.

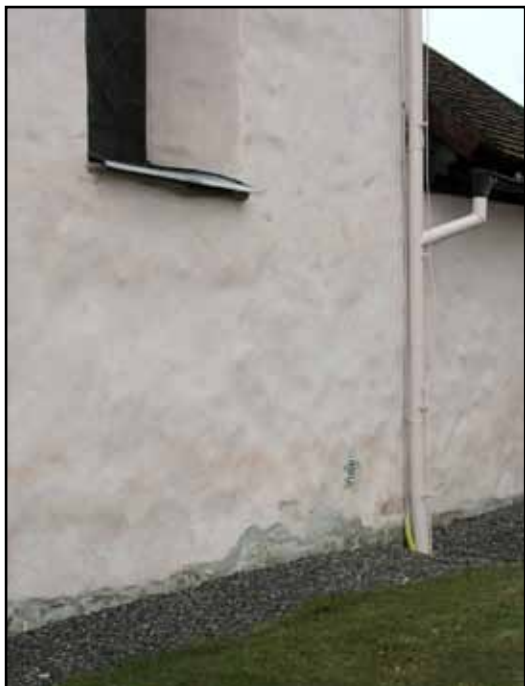
Genomföring av kormuren för utblås från avfuktningssystemet. Putslagning och inmålningsarbetet ännu inte utförd.

En sorptionsavfuktare, CTR 300 TT2, placerades tillsammans med en frånluftsfläkt, IRE 160C, i kryppgrunden i korets nordöstra hörn, där tillräckligt utrymme fanns i höjd. Spirokkanaler monterades i befintliga varmluftschakt för transport av luften från långhusgrunden till avfuktaren. Från avfuktaren drogs ett spirorör med en diameter på 160 mm, detta mått för att minimera risken för ljud. Detta drogs ut i fasaden genom ett uppborrat hål i murverket med samma mått. För att minska den estetiska inverkan valdes ett runt metallgaller i liv med fasaden, vilket målades i denna kulör. Denna lösning för utblåset medför förvisso viss risk för skador på puts på grund av den fuktiga luften, men föredrogs av antikvarien framför en utkragande modell. Putslagning kring håltagningen skall göras när årstiden tillåter.

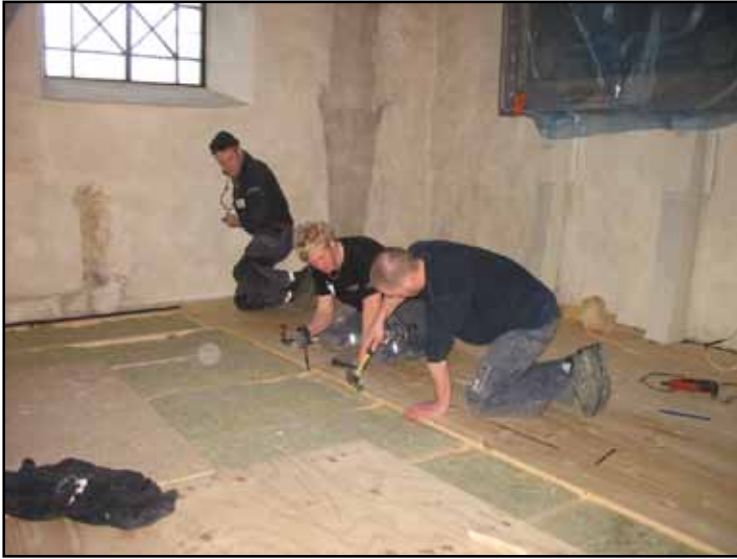
Magnus Svenäng, Ola Jönsson och Lukas Johansson lägger nya golvbräder ovanpå det isolerade bjälklaget.

Den nya golvkonstruktionen gjordes som en modern lösning med bärlinor och golvbjälkar i samma nivå, infästa i väggarna med fukt-skydd emellan, och ett antal murade upplag av tegel, likaså med fukt-skydd. Bärlinor och bjälkar förankrades sinsemellan med balk-skor. Limträbalkar användes som avväxling för att inte belasta valvet till graven. Bärlinor och bjälkar är av furu med samma dimensioner som i föregående bjälklag som också det var en modern lösning. Som blindbotten monterades mineritskivor och som isolering lades mineralullsmattor. Slutligen lades ett nytt spontat furugolv med samma dimensioner som det föregående. De nya brädorna uppvisar dock betydligt mer inslag av kvist och i några fall mörka naturliga

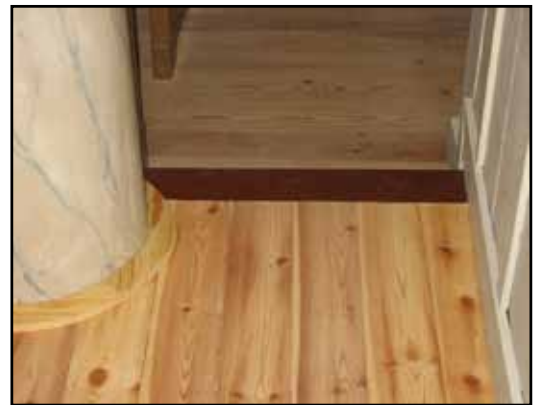
Kontrastmarkering mot sidogång.

sprickor som skall åtgärdas. Kring de båda kolonnerna mot långhuset monterades rundade golvlister. Allt nytt synligt trä behandlades med samma metod som övriga golv: efter slipning behandling med Faxelut och Timberex golvolja. Mot sidogångarna försågs korgolvets kant med en målad kontrastmarkering i brunt.

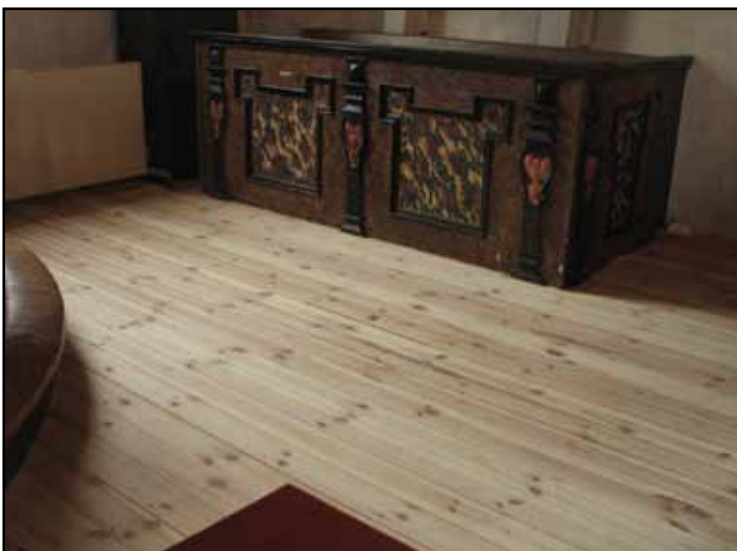
Det nya korgolvet gavs en behandling med olja likt det föregående.

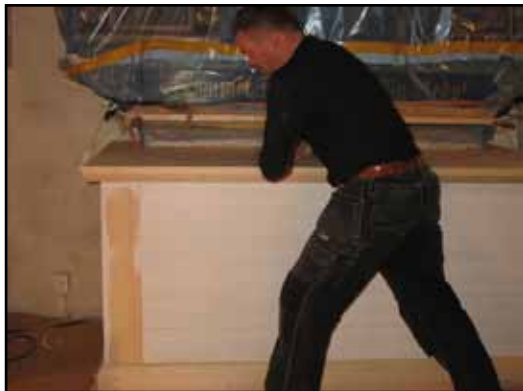
Sixten Andersson under arbete med det nya altaret.

Ett nytt träaltare ritades av antikvarie Robin Gullbrandsson med samma mått som det gamla. Det gestaltades som en skiftesverkskonstruktion med urfasade stående hörnplank i vilka liggande brädor infälldes. Arbetet utfördes av Sixten Andersson, Rödqvarna snickeri i Huskvarna. Slutligen behandlades altaret med linoljefärg. Sidorna täckmålades i en brytning av grön umbra och bensvart som korresponderar med altarringen, 5A-786+98 (RAÄ:s linoljefärgslikare). Sockel och altarskiva gjordes med skråkant, den förra dekorativt monterad med återanvänd smidd spik. Dessa båda målades i grön lasyr motsvarande altarringens armstöd. Nya krokare monterades för upphängning av antependium. Före altarets montering fästes två träreglar i väggen som stöttning för altaruppsatsen.

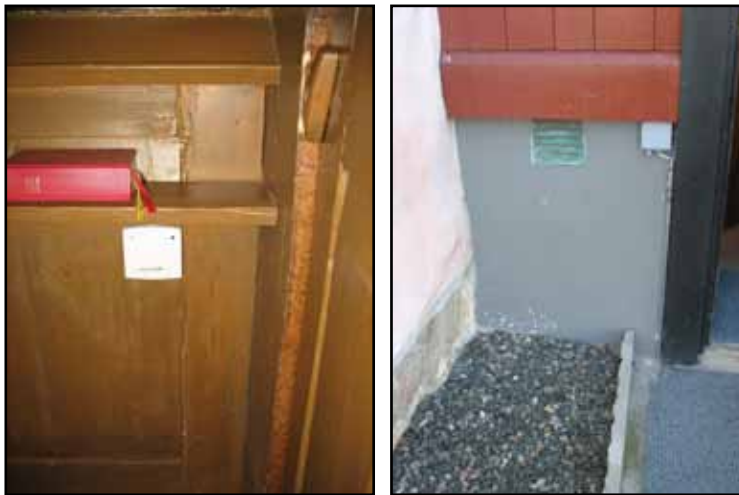
Inomhus- och utomhusgivare.

Befintligt styrsystem för elvärmes byttes mot ett nytt av modell JEFF CC Kyrka El. Panelen gavs samma placering som den gamla. Systemet utgår, utanför förrättning, ifrån ett börvärde för den relativa luftfuktigheten på 50 % i kyrkorummet och sakristian. Systemet är självlärande. Alla kabeldragningar kunde förläggas dolt och nyttja befintliga håltagningar. Undantaget är kabel från läktaren till vinden bakom orgeln, där flera kablar sedan tidigare är dragna. Den behöver dock målas in. Ett antal givare för mätning av temperatur och RF monterades, i kyrkorummet trådlösa. En lades på ljudtaket till predikstolen, en sattes under psalmbokshyllan i en av bänkarna, en under psalmbokshyllan på läktaren och en på orgeln. Utomhusgivaren monterades på vapenhussockelns norra sida invid porten. Givare placerades även i kryppgrund och på vind. Under bokbord sattes antenn för trådlös sändning. Elradiatorerna vid orgeln försågs med ny timer för övningsspel.

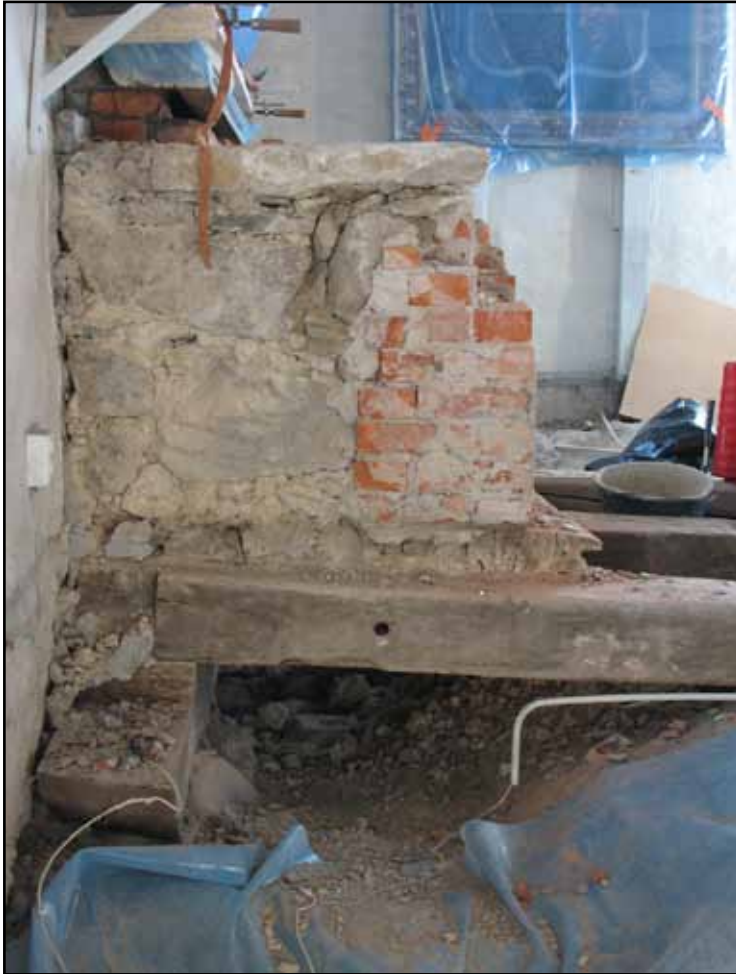
Avtrycket efter altarringen norr om altaret avslöjade svaga spår av muralmåleri i sin övre del.

När altarringen hade avlägsnats kunde spår av muralmåleri iakttas på den yta norr om altaret där denna mötte väggen. Detta måleri bedömdes vara en drapering som bröstning, troligen utförd i ockra och järnoxid (enligt konservator Gunnel Rosenquist). Sådana spår påvisades i övriga kyrkan på 1970-talet.

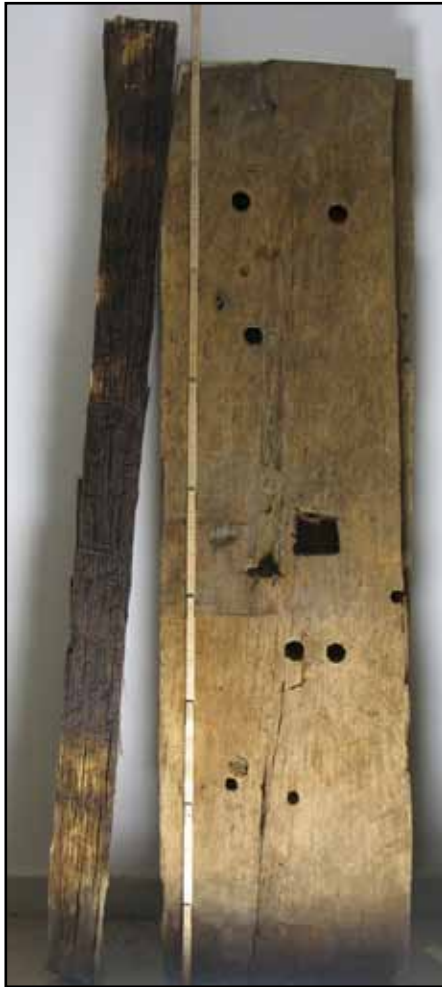
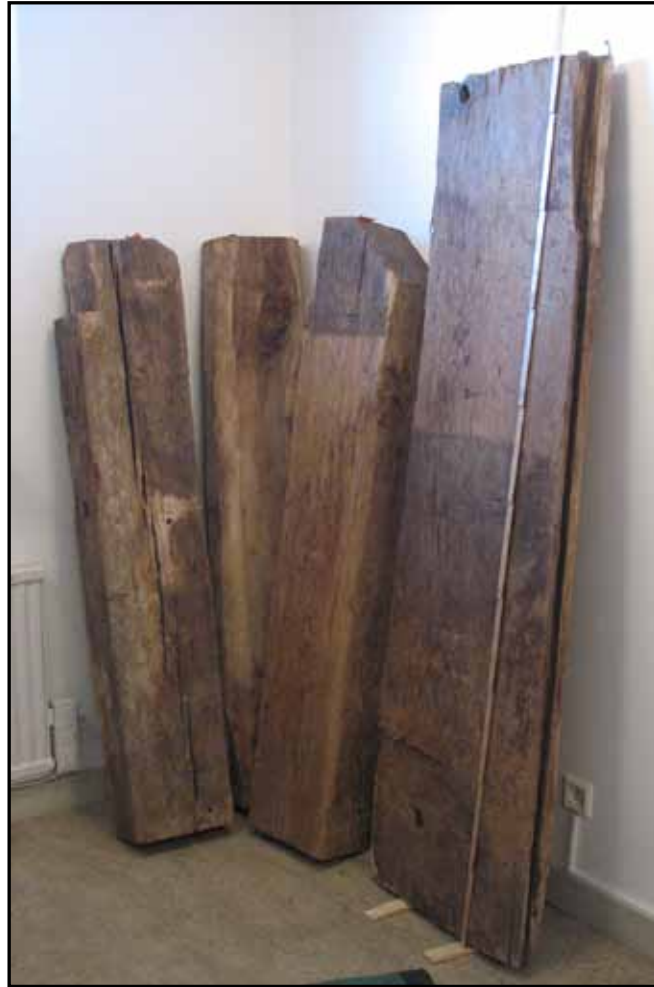
Till vänster den ena stavkyrkoplankan och den dekorristade bjälken. Till höger den andra stavkyrkoplankan samt itusågad bjälke daterade till vintern 1507/08 samt ena halvan av en 1200-talsbjälke stående emellan dem.

ena plankan har ett flertal hål efter dymlingar, även exempel på en bevarad dymling. Jord i en del av dessa hål talar för att plankan legat återanvänd i ett golv innan den hamnade under altaret. Den har också en kraftig rötskada i sin nedre hälft som bör vara äldre än hussvamsangreppet, vilken inte påverkat den andra plankan. Det finns även på den slätare sidan svårtolkade uthuggningar. På båda plankorna finns brännmärken. Ytbearbetningen är mycket fin, spår av sågmärken talar för att ämnena sågats och sedan hyv-lats omsorgsfullt.<sup>5</sup> Hål efter små dymlingar i ena sidan av nåten på båda stavarna kan vara rester efter en sammanfogning som hållit en lös fjäder eller en fjäderplanka på plats. Man kan här jämföra med en bevarad mellanvägg i en stavkonstruktion i tornet till Lye kyrka på Gotland.<sup>6</sup>

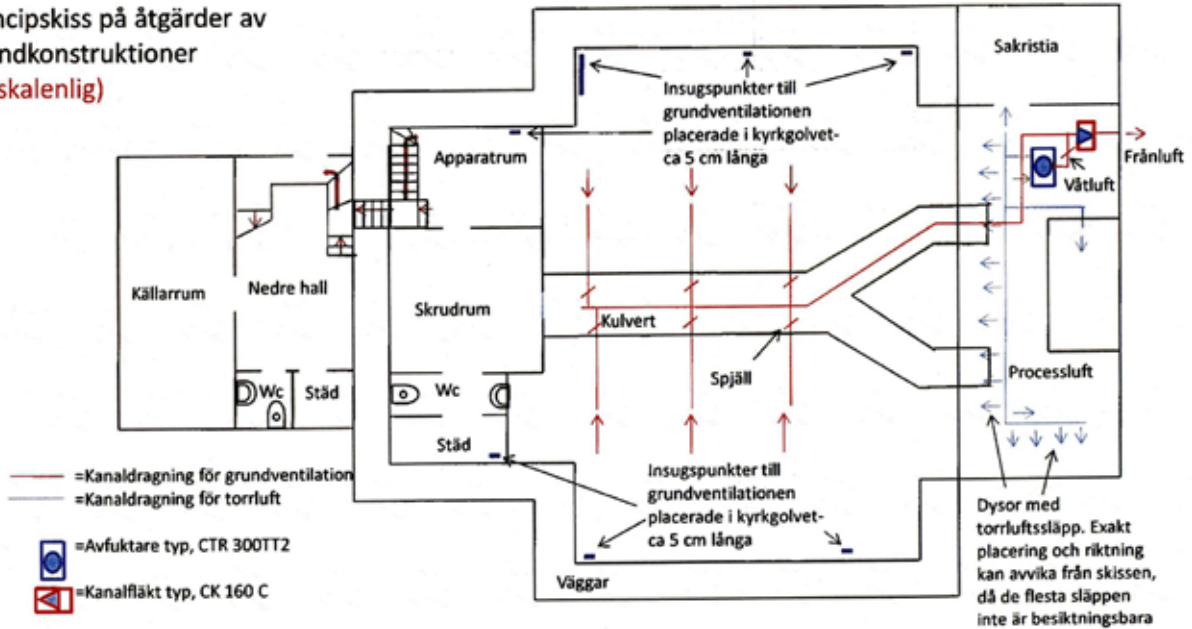
Principskiss på åtgärder av grundkonstruktioner (ej skalenlig)

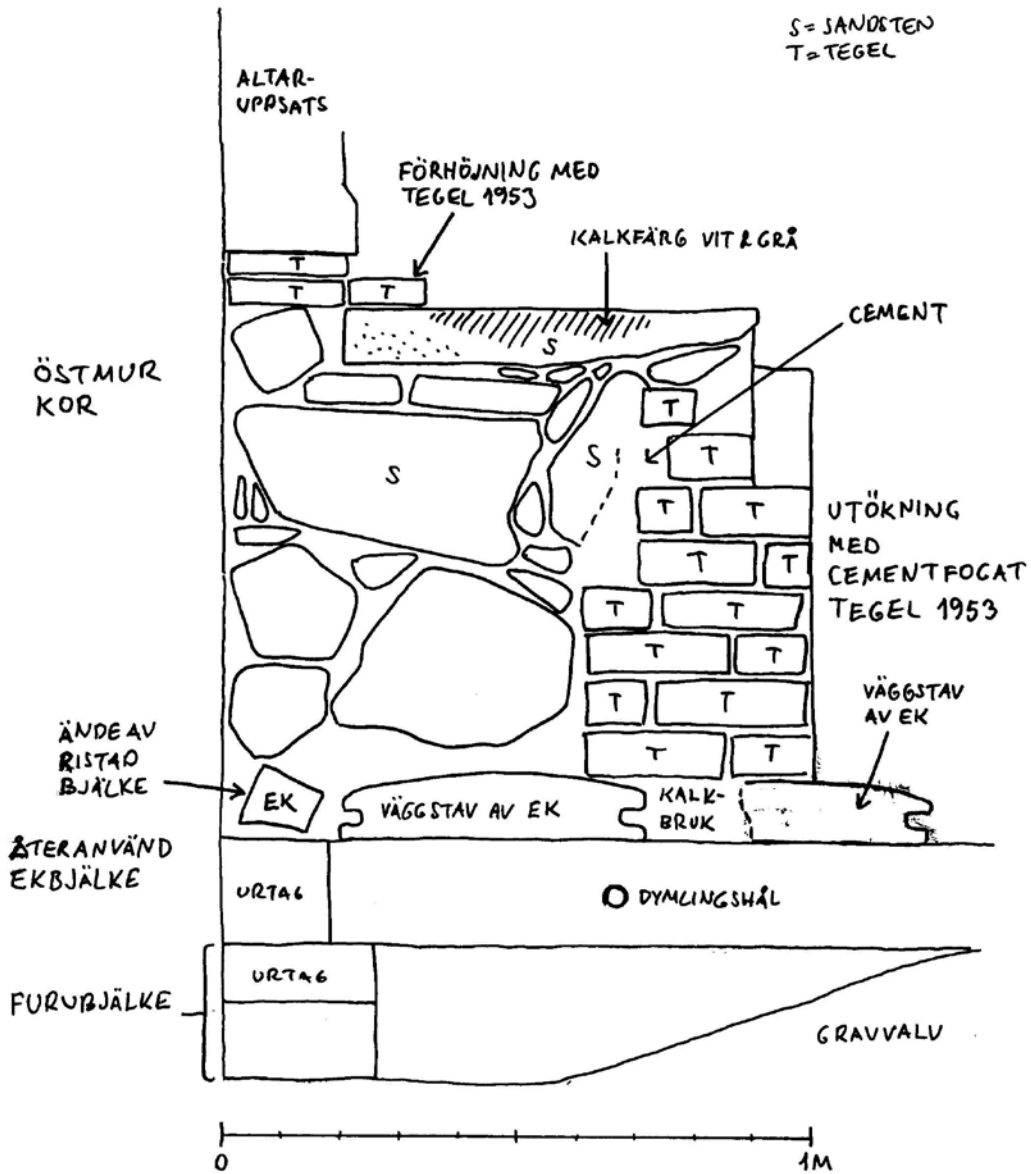
ALTARE 1600-TAL MED ÅTERANVÄNT MATERIAL  
FRÅN ÄLDRE TRÄKYRKOR SOM UPPLAG.  
(UNDER DEMONTERING) SET FRÅN NORR.

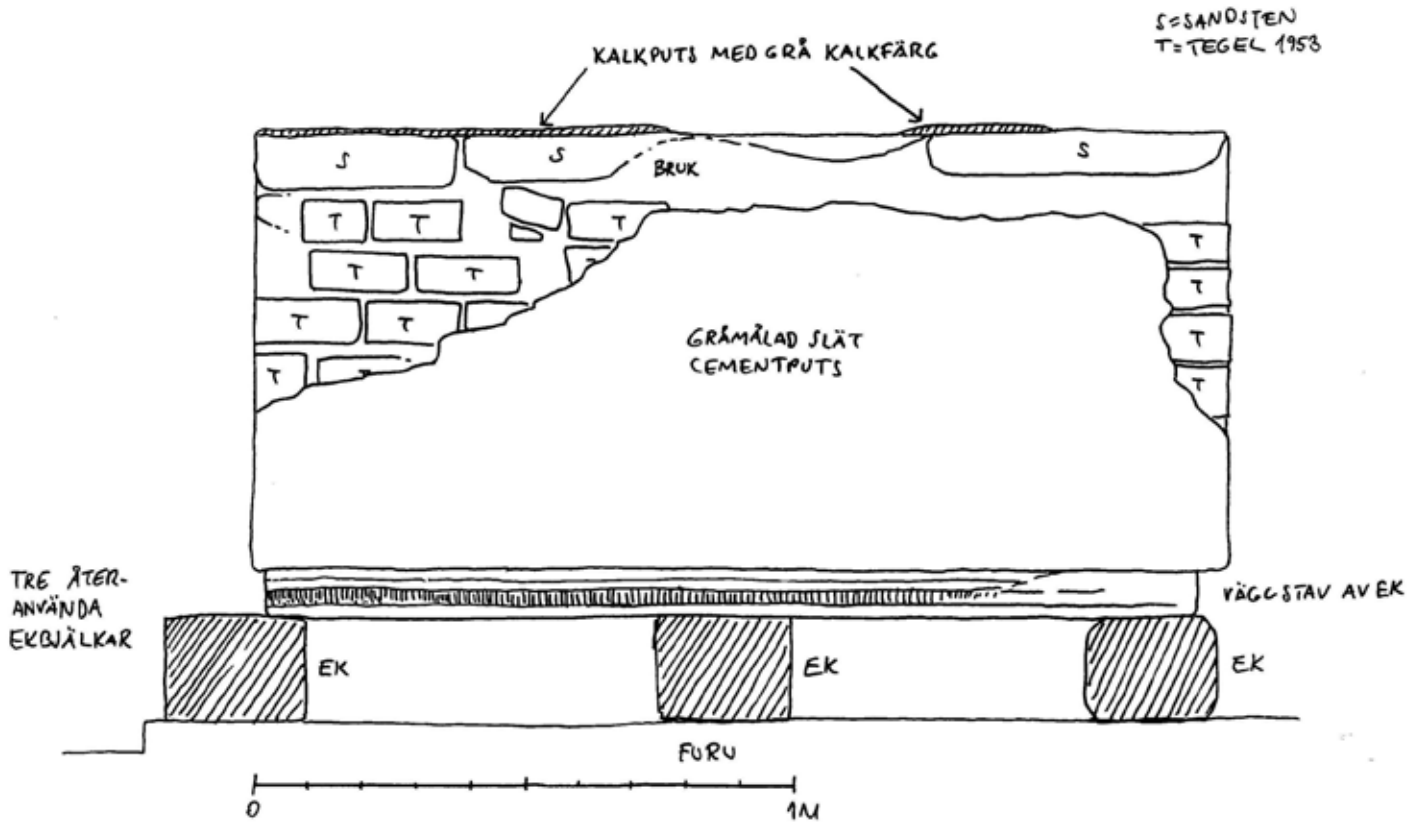
HAKARPS KYRKA, SMÅLAND.  
 ALTARE 1600-TAL MED ÅTERANVÄNT MATERIAL  
 FRÅN ÄLDRE TRÄKYRKOR SOM UPPLAG.  
 (UNDER DEMONTERING) FRÅN VÄSTER.
