Antikvarisk medverkan

Säby kyrka

Utvändig restaurering

JÖNKÖPINGS LÄNS MUSEUM
Byggnadsvårdsrapport 2010:62
Robin Gullbrandsson

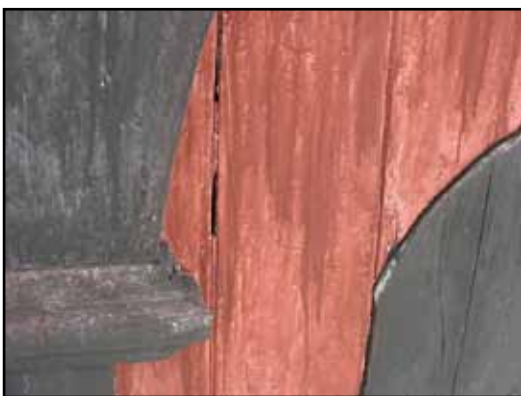
Var det så här färgsättningen ursprungligen såg ut på lanterninen? Eller fanns det en kraftig marmorering på mörkgrå botten på pilastrar och bågar redan från början? Denna fråga var svår att få svar på vid den färgarkeologiska undersökningen. Fotografiet är taget i samband med provstrykning.

Ursprungligen var lanterninen på Säby kyrka färgad i svart eller mörkgrått med svarta idragningar och rött. Pilastrarna var svarta/grå och fälten kring luckorna målade med röd slamfärg, troligen även balustraden. Eventuellt är den svarta kulör som påvisats rester av en marmorering. På spirans takfot påvisades en kraftig kimrök med svarta idragningar. Detta stämmer väl överens med den förmodade färgsättningen på Kristine kyrkas lanternin.

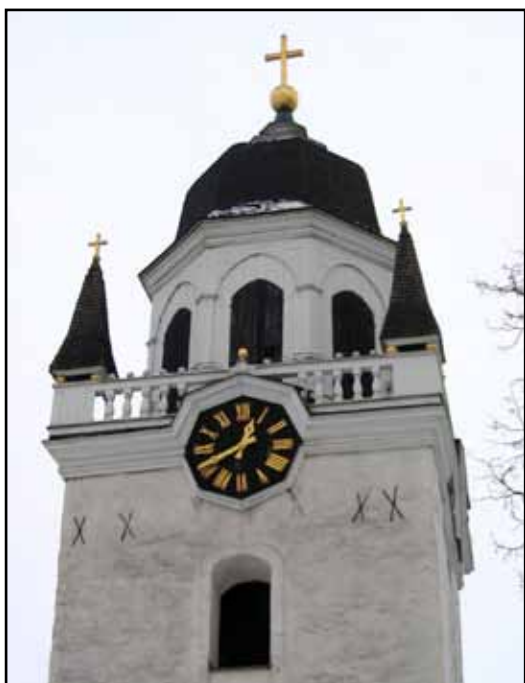
Tornet från väster, fotograferat 2006. Den rent vita färgsättningen är inte äldre än från 1980. Fotograf: Jonas Haas

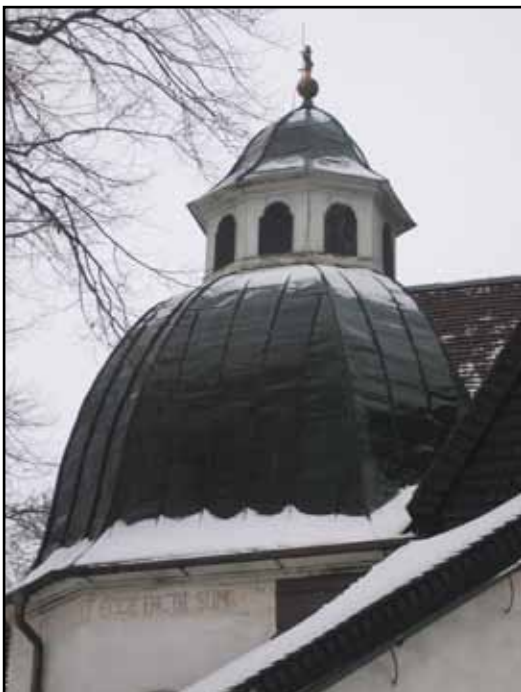
Wrangelska gravkorets lanternin fotograferad 2006. Fotograf: Jonas Haas.

Den åttkantiga lanterninen är målade i en obruten vit linoljefärg, troligen från förra sekelskiftet. Takfotsbrädor och panel är från byggnadstiden med ursprunglig smidesspik och i gott skick. Oljefärgen är hårt väderbiten och krackelerad. Bakom luckorna kan den ursprungliga panelfärgen, grå umbra, konstateras. Denna sitter även på takfoten, men är mycket bleknad. Två av lanterninens fotbrädor är fuktskadade och en av de svartmålade träluckorna. Denna är liksom flertalet ursprungliga och utgörs av två dymlade brädor. Flera av fotbrädorna är bytta sedan tidigare eftersom de är fästa med modern trådspik. Infästningen av takets åskledare mot

Två fuktskadade fotbrädor på lanterninen byttes och den skadade luckan nyttillverkades av Joachim Erixon, Lommaryd, likt befintligt med hyvlad kärnfuru från Lommaryds såg. De monterades med befintlig smidd spik. Lanternin och takfot ommålades med linoljefärg (fabrikat Wibö) i grå umbra enligt den nyans som påträffats. Luckorna ommålades med svart linoljefärg. Vid ommålningen av hela kyrkans takfot kom gravkorets takfot dock att strykas med något gråbruten vit färg. Infästningen av åskledaren reparerades och en av kopparplåtarna byttes.

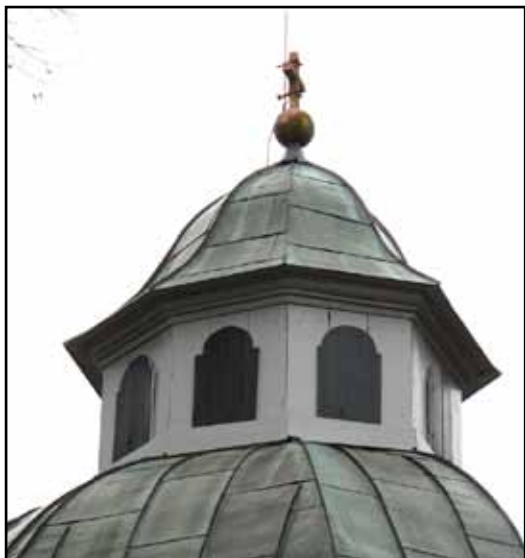
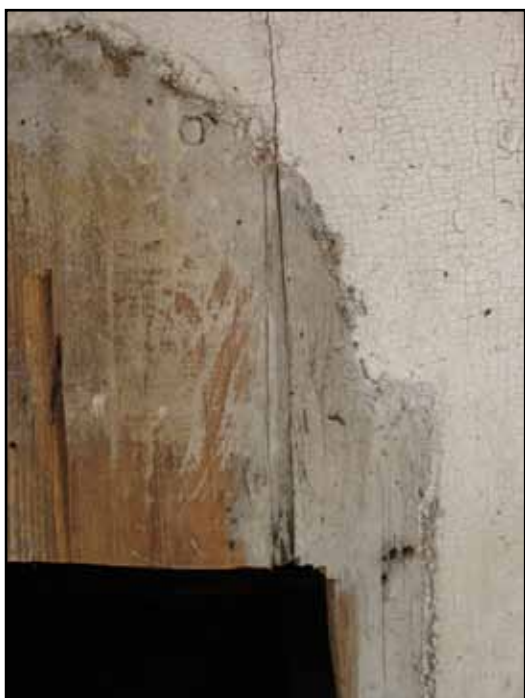
Lanterninen på Wrangelska gravkoret ommålades efter äldre färgspår (se fotografi nedan). En av luckorna nyttillverkades och två skadade fotbrädor byttes åt nordost. Även takfoten hade ursprungligen en troligen kimrökspigmenterad bemålning. Denna återställdes 2009 men kom av misstag att övermålas med gråbrutet vitt i samband med övriga takfötters målning 2010. Detta bör vid nästa ommålning åtgärdas.

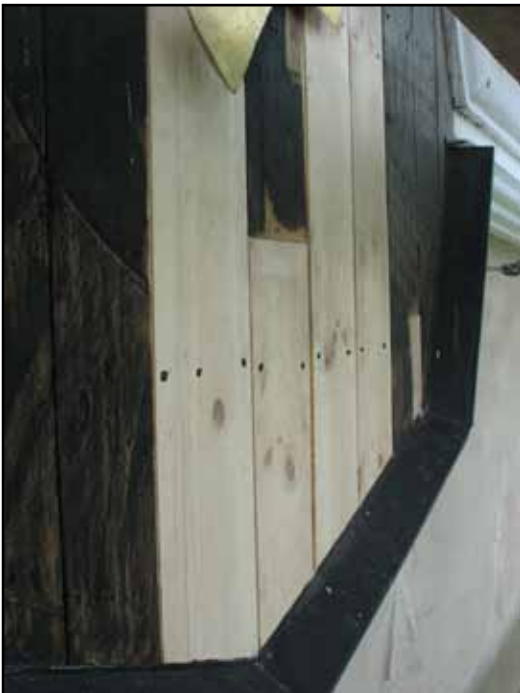
De ursprungliga siffrorna var målade direkt på urtavlor av trä, på västra tavlan var de mycket välbevarade. De målades ej över utan ströks med linolja (Wibo linoljeemulsion) före plåtsiffrorna återmonterades. Dock fick dekorationerna mellan siffrorna därmed övermålas. Nedan till vänster utbytta panelbrädor på västra urtavlan.

pigmentering av kimrök. Fyra skadade brädor på västra urtavlan byttes mot nya som fästes med befintlig smidd spik. I övrigt gjordes ett par illusningar. Ommålning skedde med svart linoljefärg och siffrorna omförgylldes.

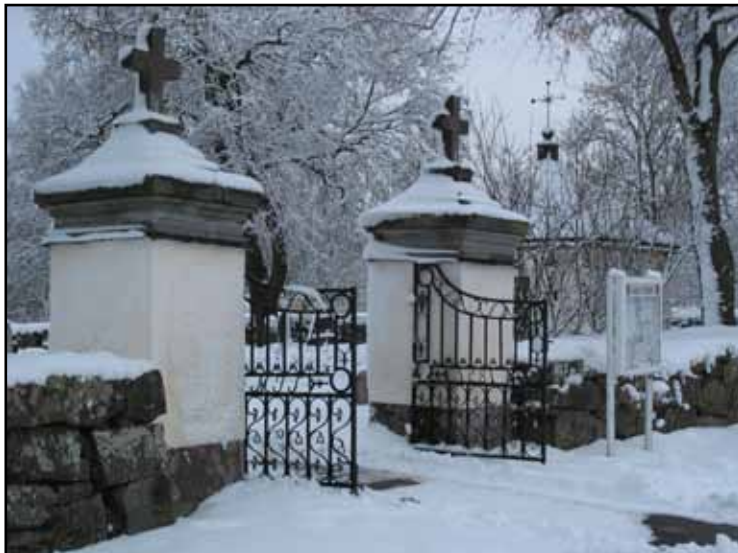
Västra grindstolparna efter ny avfärgning.

Grindstolparnas puts avfärgades med samma gotlandskalk och kulör som kyrkans fasader.

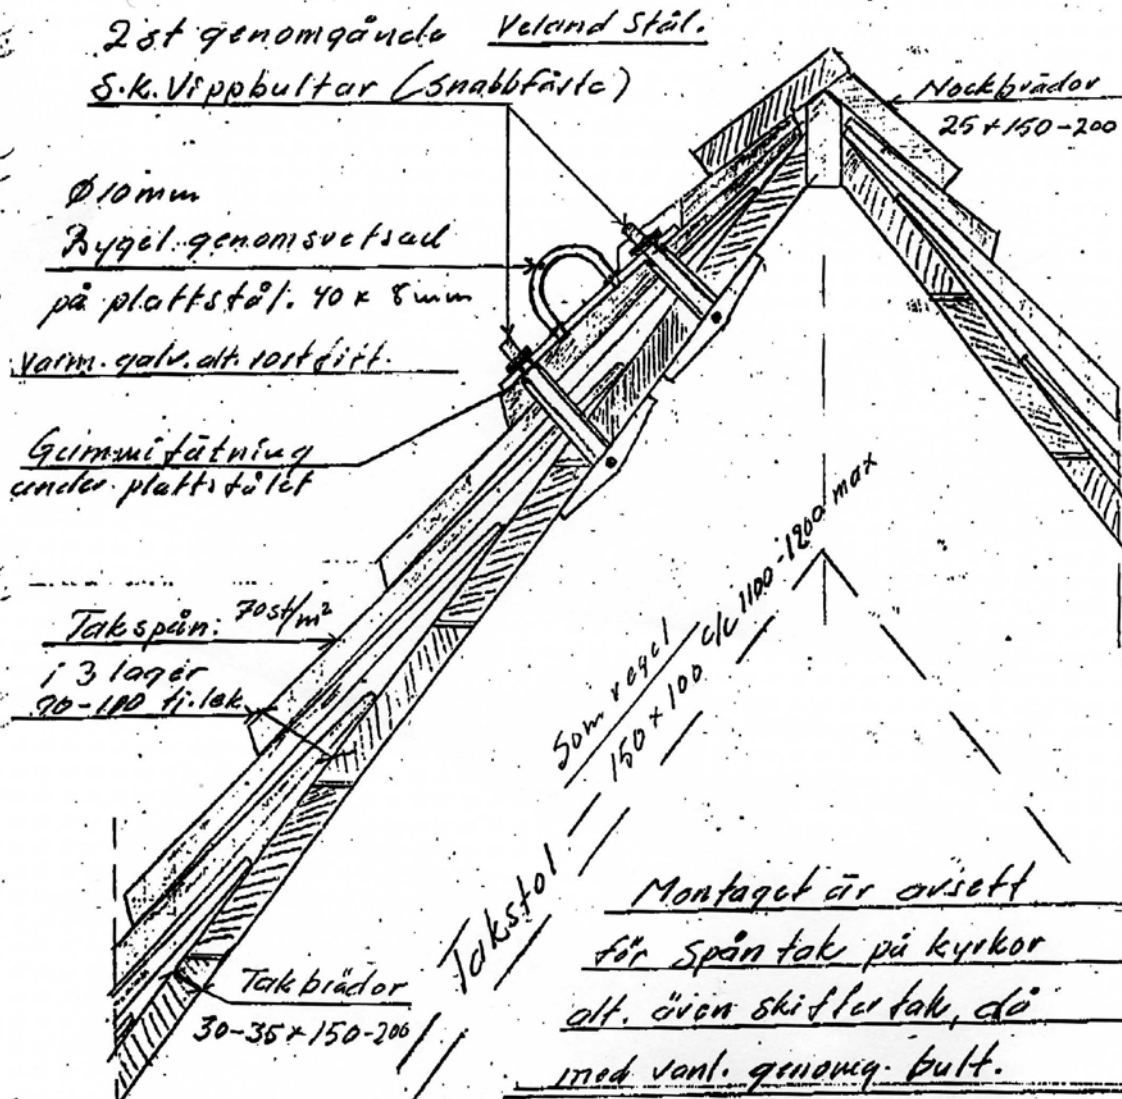
Detaljrökning på montage av fästordning
för hultnor vid Taknock. Skala 1:5

Typ Fästögla. på plattstål

Montaget är avsett
för spån tak på kyrkor
alt. även skiffer tak, då
med vanl. genomg. bult.

Bygel avstånd = 1,5 m. Utetter rock
