Manbyggnaden på gården Fråstorps 1:7

Antikvarisk medverkan i samband med fasadrestaurering
Haurida socken i Aneby kommun,
Jönköpings län

Byggnadsvårdsrapport 2013:25
JÖNKÖPINGS LÄNS MUSEUM

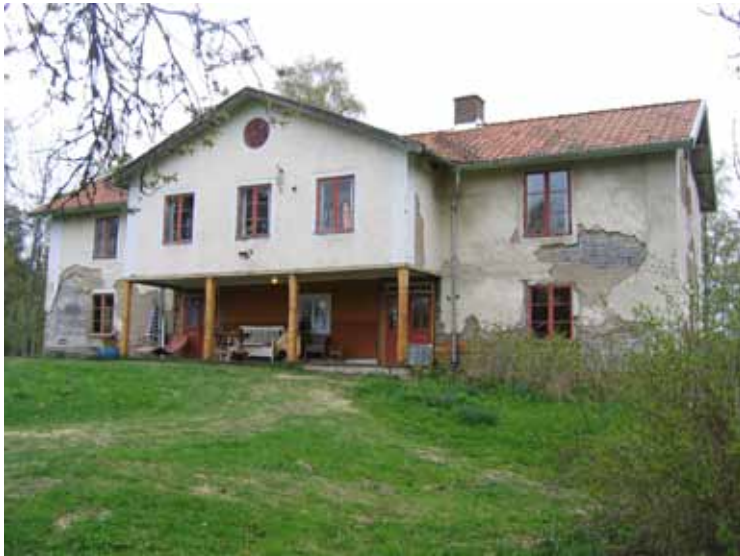
Manbyggnaden har en herrgårdsmässig utformning i det sena 1800-talets stilblandning med influenser både från nyklassicistisk stil och amerikansk villastil.

Timmerstommen är reveterad för att ge intryck av stenarkitektur. Huvudfasaden har jämnt fördelade fönsteraxlar med större fönster av tvåluftstyp och symmetrin förstärks av ett brett framskjutande mittparti i två våningar. Nedre delen av mittpartiet har nyligen återställts som en öppen veranda. Troligen har övre våningen initialt varit markerad som huvudvåning med något högre fönster, varav enstaka finns kvar i byggnadens södra del. Fasaden har en grov spritputs med hörnkedjor och fönsteromfattningar markerade med slätputs. I fasaden finns spår, av senare överputsade, rusticerade hörnkedjor. Huvudfasaden och gavlarna har fasaddekor i form av gurlanger över fönstren och raka bröstfält under övervåningens fönster. Även grunden har varit spritputsad, men endast fragment kvarstår. Den bakre fasaden åt öster är enklare med mindre, oregelbundet placerade fönster i övre våningen och den saknar fasaddekor. Fasaderna är avfärgade i en ljus ockragul färg med omfattningar och dekor i en något ljusare ton. Mot detta framträder fönster och dörrsnickerier i järnoxidrött. Fönsteromfattningarna är försänkta medan hörnkedjorna är upphöjda i förhållande till väggytan. Det sekundära köksfönstret åt öster har fönsterfoder av trä.

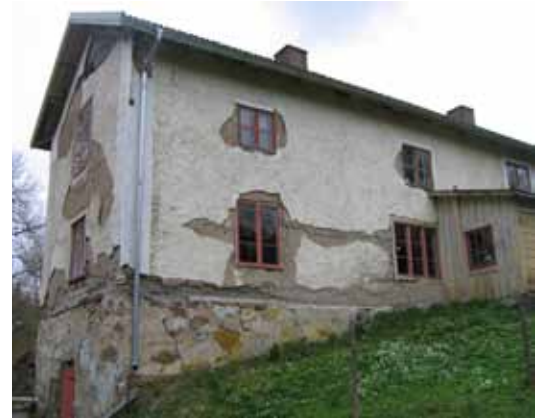
Den höga smal byggnadskroppen indikerar att byggnaden är äldre än 1876. Möjligen utgör den i grunden en tvåvånings tvillingstuga. Källarvåningen bidrar ytterligare till det resliga intrycket.

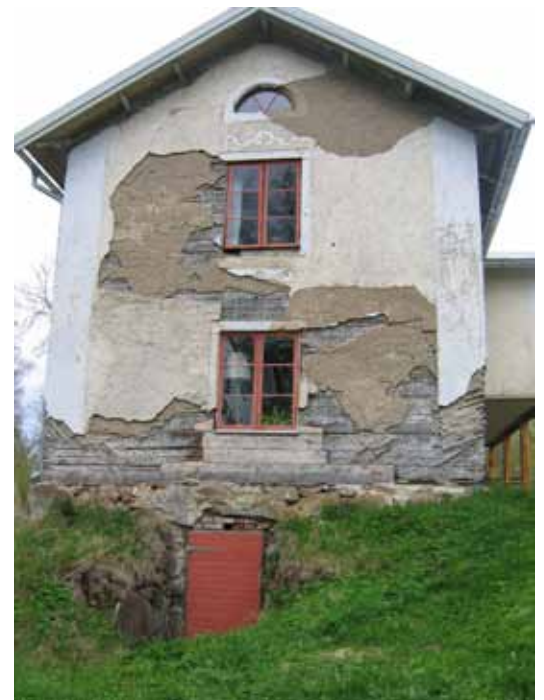
Den reveterade fasaden är nyklassicistisk till sitt uttryck med släta hörnkedjor och foder men innehåller även en mer sirlig dekor som är typisk för putsarkitekturen vid sekelskiftet 1900.

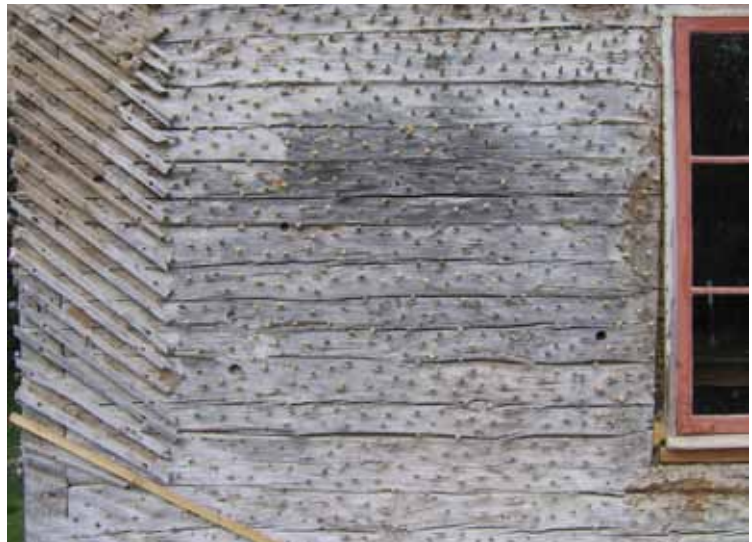
Lagningar i stomme och underbyggnad

Rötskador förkom på enstaka ställen i timmerstommen såsom vid fönsterbröstningar och strax under takutsprånget, till följd av bristfälliga dropplister och takavvattning. Skadorna var ytliga och

kunde lagas genom s k halvsulning, där den skadade timmerytan ersattes med friskt furuvirke. Lagningarna spikades med trådspik. Putsens befintliga underbyggnad bibehölls och kompletterades där den var bristfällig och skadad samt i de lagade partierna. Ny pligg täljdes fram för hand och spräckpanelen späntades.
