Antikvarisk kontroll

Sionskapellet i Sommen

Utvändig och invändig restaurering

Säby socken i Tranås kommun

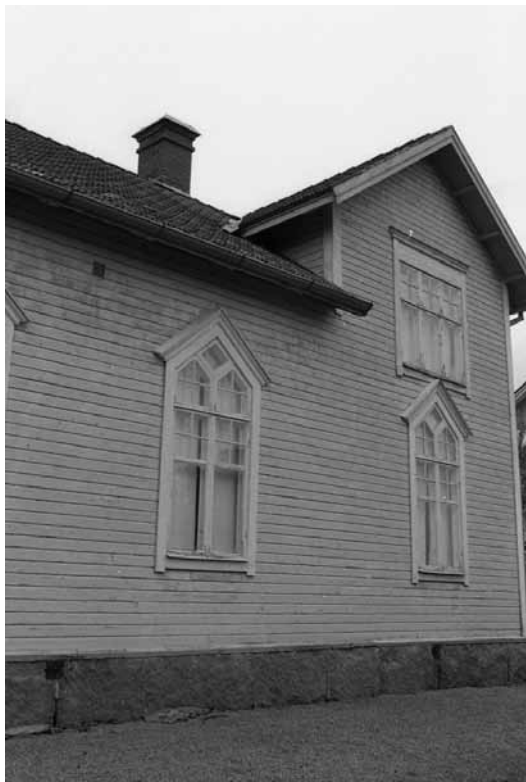
Byggnaden före åtgärderna.

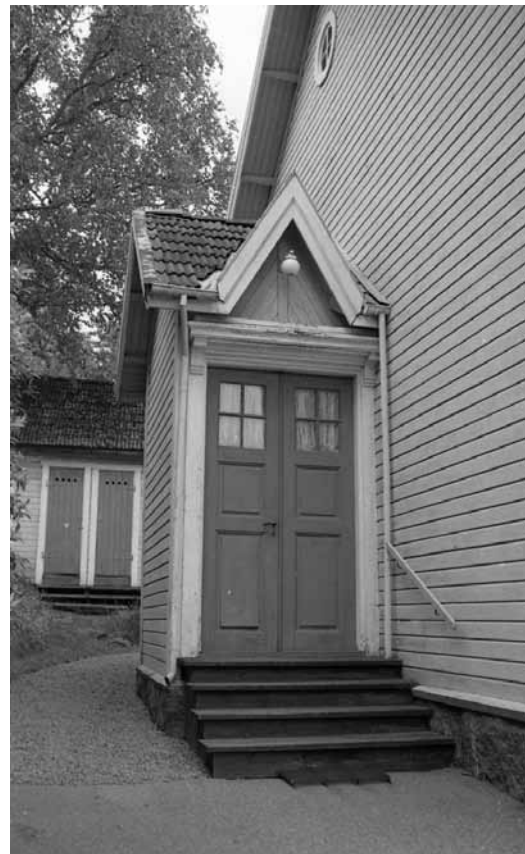
Fasaden var klädd med en liggande fasspontpanel, som var struken i en grå oljefärg och i behov av ommålning. Sockeln av kilad sten av röd tranåsgranit, behövde justeras och fogas om. Fönstren var i behov av underhåll. Vidare fanns vissa smärre skador på listverk, taktassar, vindskivor och dörrar.

Byggnaden före åtgärderna.

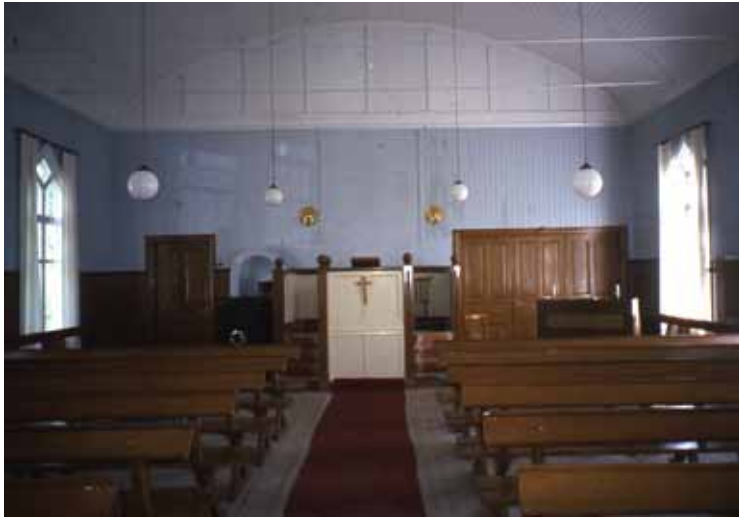
Under sommaren och hösten 2001 genomfördes den tredje etappen av restaureringsåtgärder i Sionskapellet. Arbetena avsåg invändig målning av entrén, samlingsalen, köket, köksfastun och trapploppet upp till andra våningen. Vidare har kakelugnen i den gamla vaktmästarebostaden på andra våningen satts om och en skada i det pappspända taket över kakelugnen lagats.

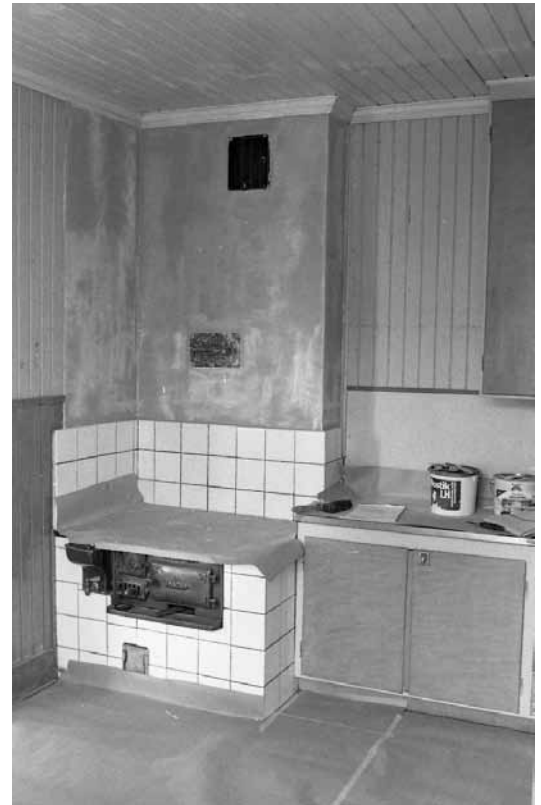
Köket i lägenhet övre planet. Nedan målarmästare Stellan Bengtsson under arbete.

Panel, tak och väggpanel är omstruken och stöpplad. Målad med linoljefärg, Engvall & Claesson, i kulör lika befintlig. Dörrar samt panel laserade, Ljunga lasyrolja samt torrpigment. Sedan struket med Nordsjö alkydlack, glans 20 som slitlager. Golvet lackat med Nordsjö golvlackfärg, kulör lika befintlig. Spismuren är sandspacklad i botten och sedan ommålad.

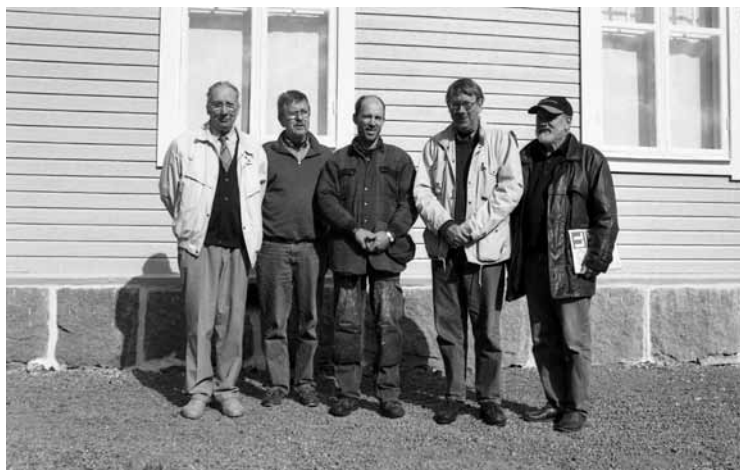
Slutbesiktning etapp 1. Från vänster i bild: Karl-Erik Karlstedt, Bertil Nilsson, Lars-Erik Walfridsson, Per-Uno Somme och Stellan Bengtsson.

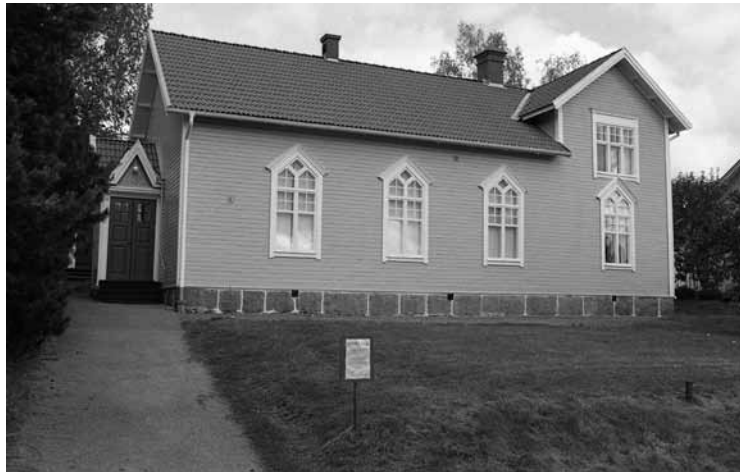
Byggnaden från öster, delar av vindskivan är bytt.

Vindskivorna kontrollerades, rötskadade delar byttes till nya av kärnvirke. Vindskivorna utformades lika original, med två brädor som låg omlott med en hållkällist i mötet mellan de två brädorna. Skador i takfoten på östra gaveln lagades samt taktassar och övriga snickeridetaler kontrollerades och åtgärdades efter behov. All bärläkt byttes och kompletterande ströläkt sattes på några ställen samt enstaka taktassar byttes. De nya snickeridetaljerna grundmålades med linoljefärg, färdigtrykningen skedde sedan i följande etapp i samband med fasadmålningen. Takstegen av järn åtgärdades, den mönjades och ny infästning monterades under nockpannorna.

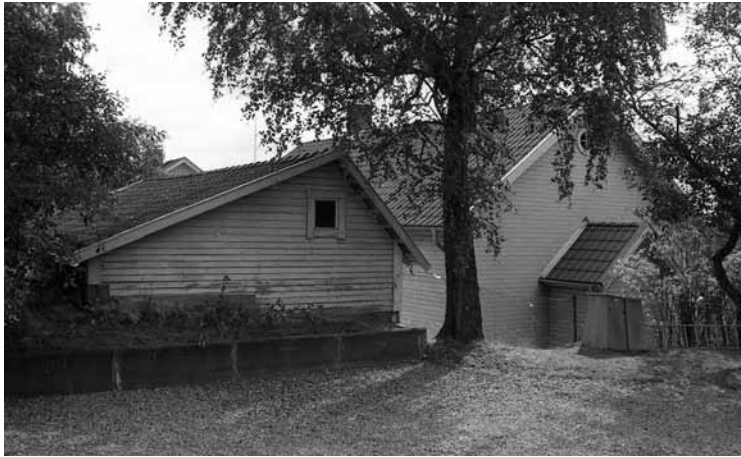
Uthuset från väster.

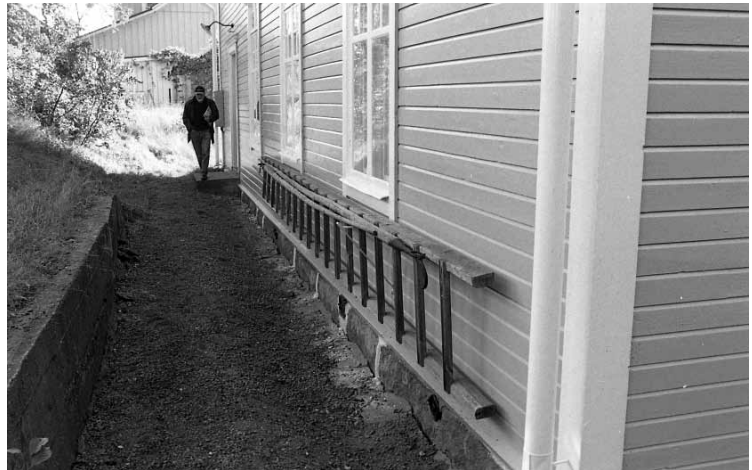
Baksidan efter avslutad målning.

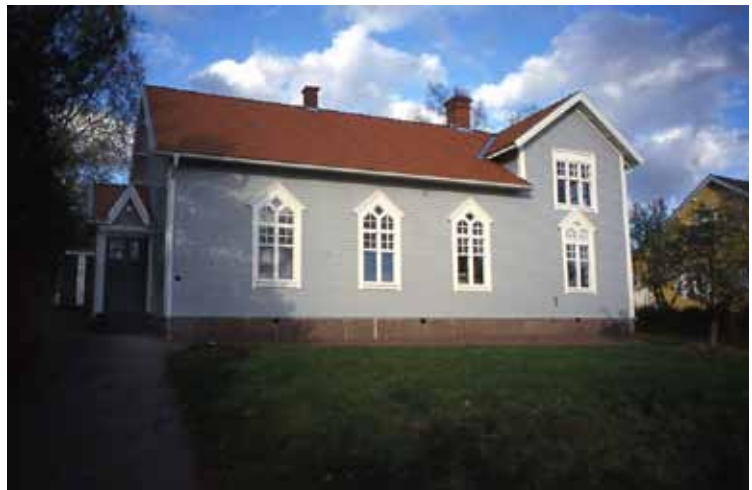
Anmärkning lämnades också på fogarna i sockeln. Vid samma slutbesiktning noterades att infärgning av fogarna skulle göras, genom en kalkavfärgning, under hösten. Påföljande vår i samband med genomgången inför kommande arbeten noterades att bruket i flera av fogarna inte hade karbonatiserat, utan noterades att bruket var sprött och vittrade på flera ställen. Konstaterades också att fogarna inte hade färgats in i enlighet med den överenskommelse som träffades vid slutbesiktningen i september 2000, det vill säga att fogarna skulle infärgas med en kalkavfärgning, utan att en tätare färg hade använts. Dessutom var kulören något för grå i relation till den ursprungliga mera gulbruna kulören. Anmärkning lämnades också avseende fogens utseende, då den ursprungligen hade varit struken med en markerad vulst. Fogarna knackades ned och fogades om, då de hade påtagliga tekniska brister, utfördes detta som en garantiåtgärd. Den strukna vulsten blev dock inte lika skarp som den ursprungligen hade varit.

Fogarna var inte infärgade vid slutbesiktningen.

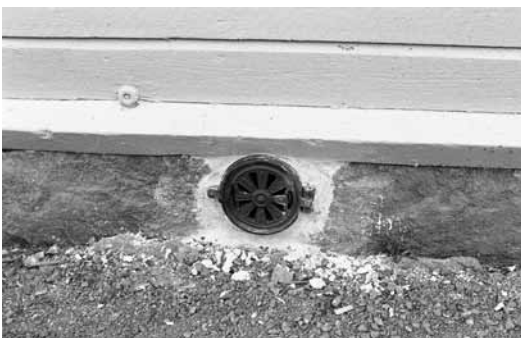
Garantiåtgärderna på fogarna åtgärdades i samband med arbeten 2001.

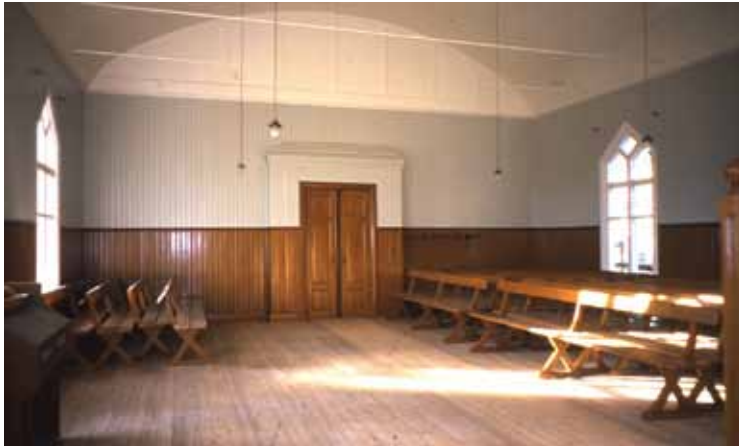
Målningsarbetena är avslutade, salen är ännu inte återmöblerad.

I stora salen målades tak och väggarna över bröstpanel om. Ytorna skrapades, tvättades, bättrades, spacklades, målades med slipstrykning och färdigstrykning. Väggarnas gråa kulör är bruten med grön umbra. Fönsterfoder målades om i vitt, något knäckt med grön umbra samt lite guldockra. Taket bröts på samma sätt som fönstren. Bröstpanelen, dörrar och bänkar bättrades. I de partier av dörrarna som behövde spacklas om, utfördes detta lika original med linoljespackel, fabrikat Dickurbys. Boseringen ströks med glanstal 40. Muren sandspacklades och ströks med limfärg pigmenterad med kimrök. Podiets skrank målades lika befintligt i gul kulör. Det laserade golvet bevarades, enstaka smärre bättringar utfördes.

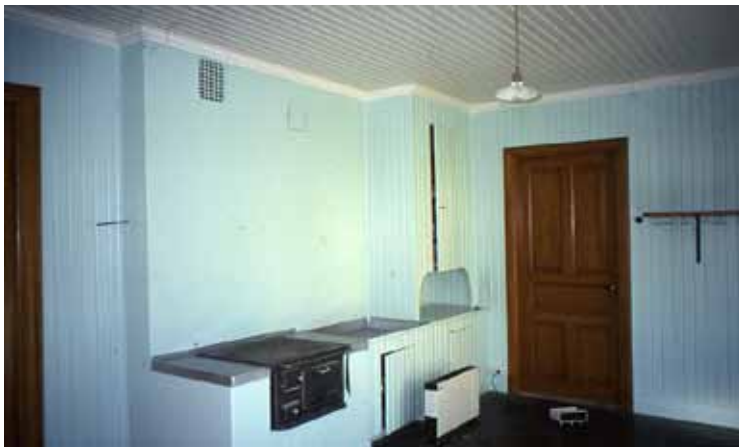
Köket efter avslutad målning.

Köket, muren vid spisen skrapades, sandspacklades och målades om i kulör lika befintligt. Väggar och tak behandlades på samma sätt som stora salen. Rummet målades i befintlig kulör, taket vitt och väggen i en svag grön kulör, brutna med zinkgrönt, guldocker och grön umbra. De ådringsmålade dörrarna har bättrats.

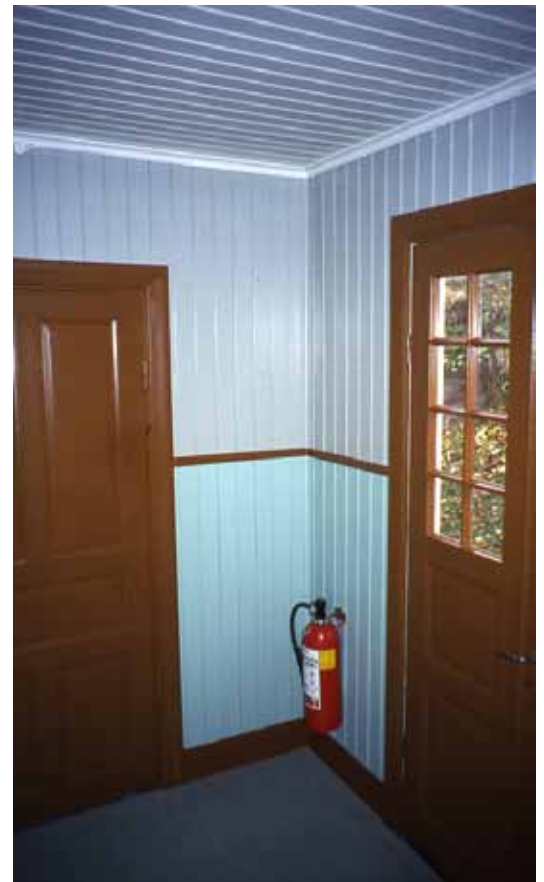
Köksfarstun efter avslutad målning.

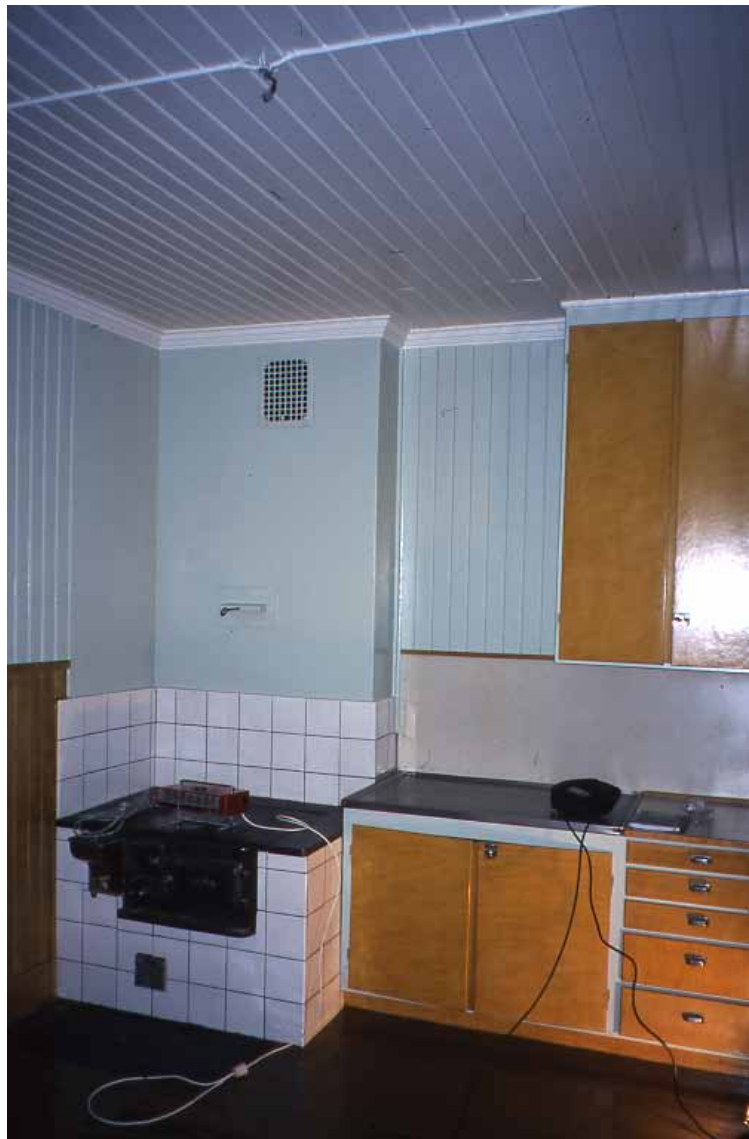
Från slutbesiktningen etapp 4.

Köket i lägenheten efter avslutat arbete.
