Kulturhistorisk inventering av kyrkligt glasmåleri  
i Växjö stift, Jönköpings län

JÖNKÖPINGS LÄNS MUSEUM  
Byggnadsvårdsrapport 2005:6  
*Jonas Haas*

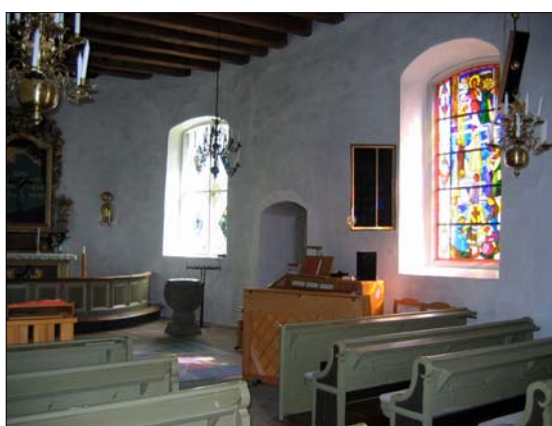
Samtliga tre fönster är utförda i samma teknik, blyinfattade med genomfärgat äkta munblåst antikglas. Måleri på glaset omfattar svartlods färg till konturer och schatteringar. Korfönstren är monterade i träbågar medan långhusfönstret sitter i en metallbåge. De båda korfönstren från 1941 är i ett gott tillstånd och inga åtgärder behöver för tillfället vidtagas. Lundquistfönstret från 1954 har delvis deformerade blyspröjs/blynät och rester av silikonfog finns på glasmålningens insida. Fönstret är i behov av översyn samt rengöring från damm och kondensränder mellan glasmålning och skyddsglas. Åtgärdsprogram bör upprättas.

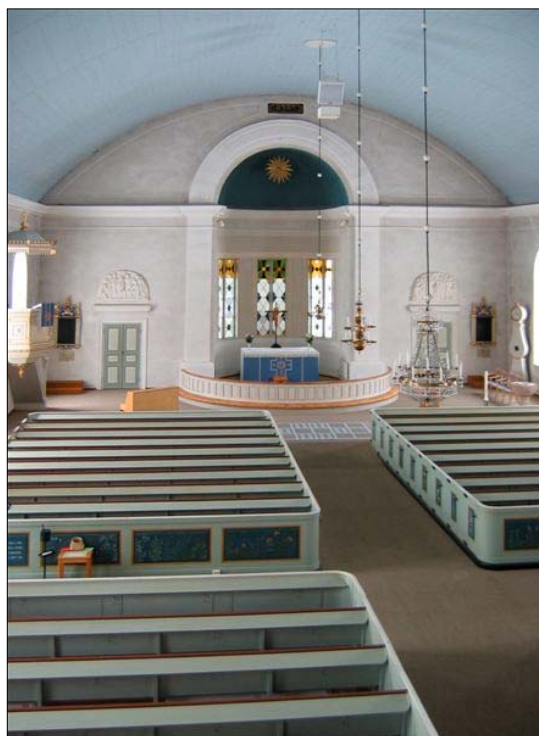
Fönstren sitter monterade mellan korabsid och sakristian. Fönsterbågarna är av trä, fönsterrutorna är spröjsade i ett blynät med delvis varierande bredd på blyfalsarna. I det vänstra fönstrets (det nordligaste placerade) nedre del saknas dessutom lödning i skarvarna i blynätet, varför man kan anta att det är lagat vid ett senare tillfälle. Glaset är munblåst och genomfärgat där det ej är klarglas. Vissa av fönsterrutorna har slipats på tytan till ogenomsiktighet, så att de tillsammans med klara rutor bildar ett rombiskt mönster. Detta är en väsentlig del av kompositionen. Stödjärn finns på baksidan men liksom blyspröjsen saknas på vissa ställen fastlödning i blynätet. En del sprickor i glasrutorna förekommer och på en del ställen passar glasrutorna och blynätet dåligt överens. På grund av skadorna varierar statusen från mindre god till dålig – ett åtgärdsprogram med arbetsbeskrivning bör upprättas och skadorna bör åtgärdas så snart som möjligt.

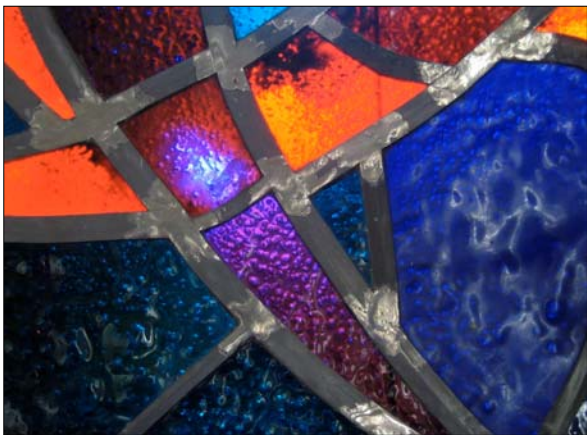
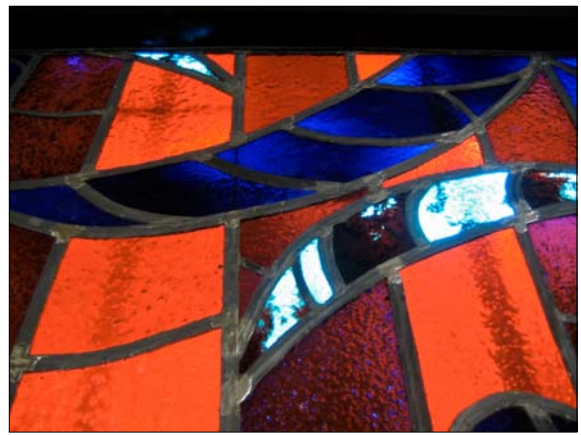
Glasmålningarna är monterade i metallbåge och blyinfattade. Glaset är äkta munblåst antikglas och de är genomfärgade och bemålade med både svartlods färg för konturer och schatteringar och med transparensfärg. Sprickbildning i glas förekommer med ojämn fördelning. Likaså förekommer skador på kontur- och svartlods måleriet samt på transparensfärgerna. Ojämn fördelning av sprickbildning i blyspröjs. Skadorna är ojämnt fördelade och varierar stort. Allmänna statusen varierar beroende på graden av sprickbildning och i vissa fall har måleriet redan gått helt förlorat. Statusen bedöms som "mindre god" till "dålig". Skyddsglas förekommer både innanför och utanför glasmålningarna. För att kunna bedöma rätt insatser behövs en noggrannare kontroll av skadorna med skyddsglasen demonterade. Renovering är nödvändig och en åtgärdsplan bör upprättas.

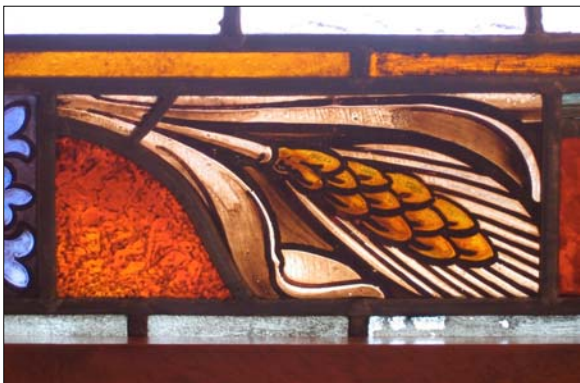
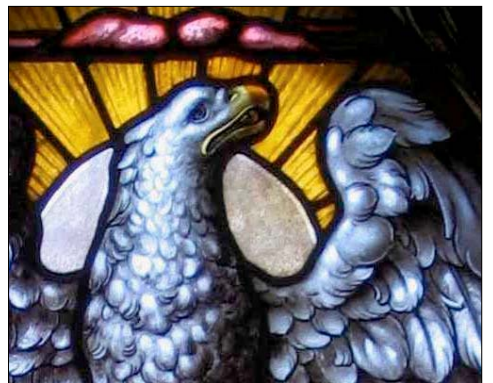
Fönstren är monterade i metallbågar, med rutor infattade i ett blynät. Fönstren är genomfärgade och hårt brända med skiftningar i färgstyrkan, därtill med rikt oregelbunden yta och många ojämnheter i glaset. Varje fönster är indelat i fyra sektioner och inom varje sektion är stödjärn fästa direkt på blyspröjsen. 1998 genomgick de en renovering då blyinfattningarna förstärktes och deformationsskador åtgärdades. Korfönstren fick nya ytterbågar av trä samtidigt som långhusets fönster också byttes mot träbågar och blynätet byttes ut. Arbetena utfördes av Glas-konst Winfried Baier, Tranås. Fönstren befinner sig idag i gott tillstånd, men målningen på träbågarnas utsidor bör kompletteras med oljebehandling.

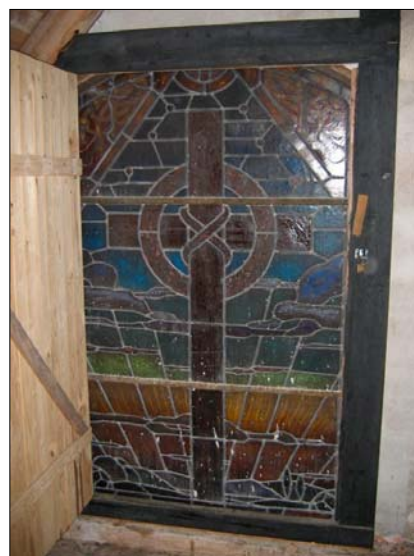
Fönstret från 1905 på vinden är monterat i en träbåge som sitter uppsatt i en ram på väggen i översta tornrummet. För ramen finns en dörr som går att stänga och låsa. Glasmålningen är blyspröjsad och består av valsat genomfärgat katedralglas med svartlodsmåleri. Fönstret ser ut att vara i ett gott skick, med undantag av rätt omfattande stänk av färg eller putsbruk på framsidan. På grund av fönstrets placering har det ej gått att inspektera baksidan med målningsskikten. Nedre delen buktar svagt. Varsam rengöring av putsstänk på glasytorna rekommenderas i samråd med länsmuseet, eventuellt en trækloss i nederkanten för att förhindra ytterligare utbuktning.

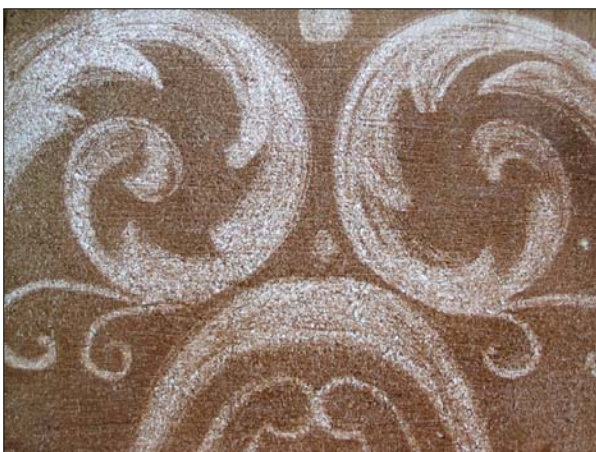
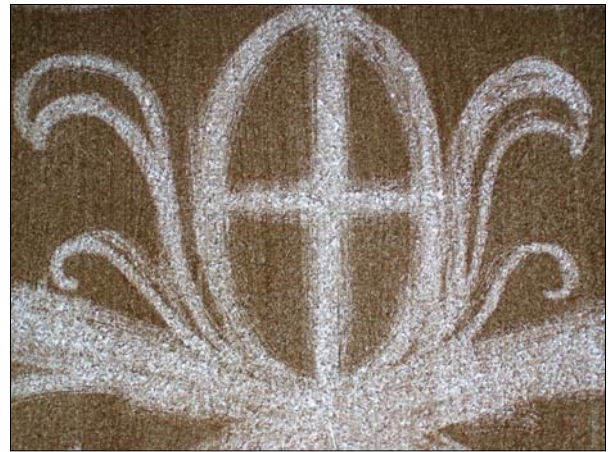
Fönstren är monterade i metallbågar med ett horisontellt stödjärn i höjd med välvningens början. Glasmålningarna är blyinfattade. Allmänna statusen bedöms som ”mindre god” till ”oacceptabel” på grund av olika art av skador. Fönstren har allvarliga fukt- och kondensskador, skador av yttre påverkan (tejp som avlägsnat färgskikt) samt fuktskador mellan fönsterram och murverk som lett till rostangrepp på metallbågarna. Vidare förekommer sprickbildningar på blyspröjsen och utbuktningsskador på grund av svagt blynät i kombination med fönstrens tyngd. Ytterfönstren av trä är i behov av målning och eventuell byte av virke. Skadorna bedöms som akuta och restaureringen är under våren 2005 under upphandling.

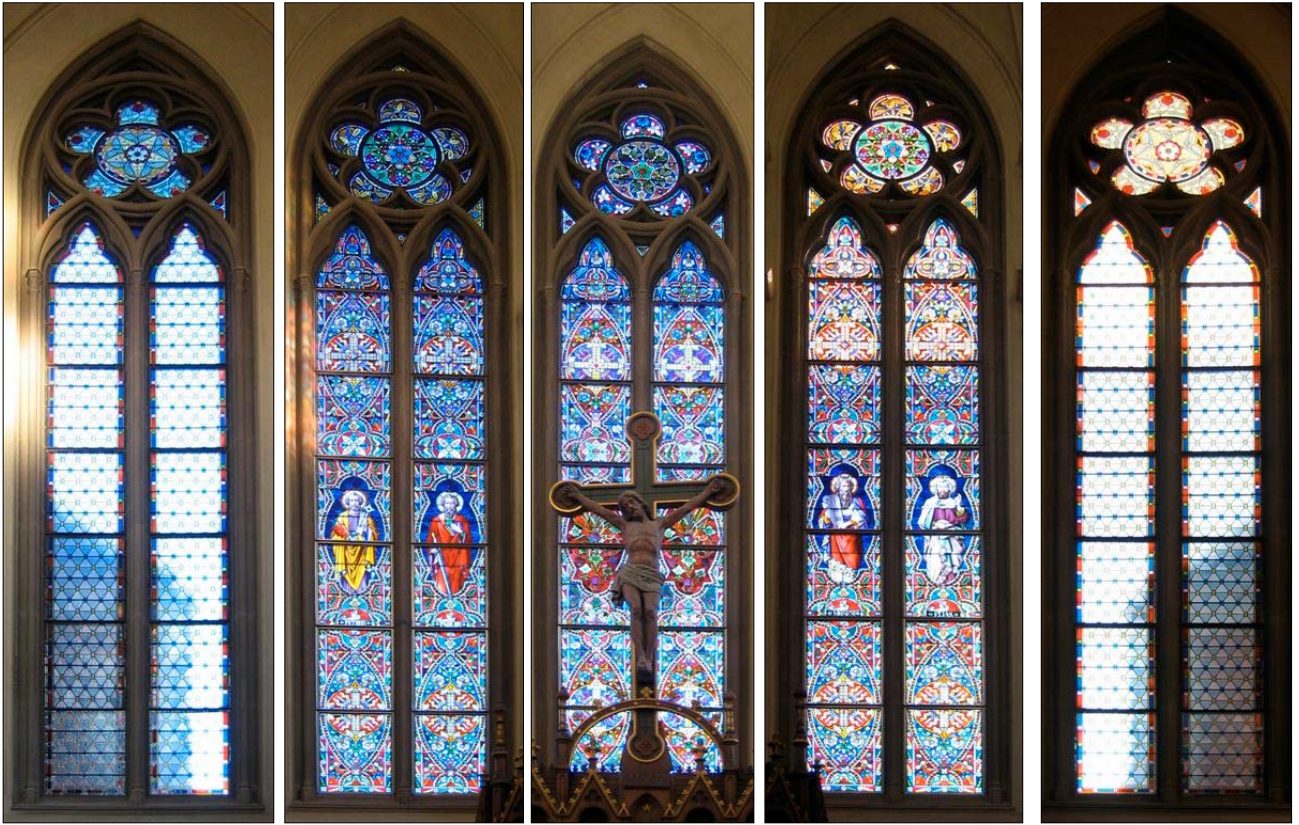
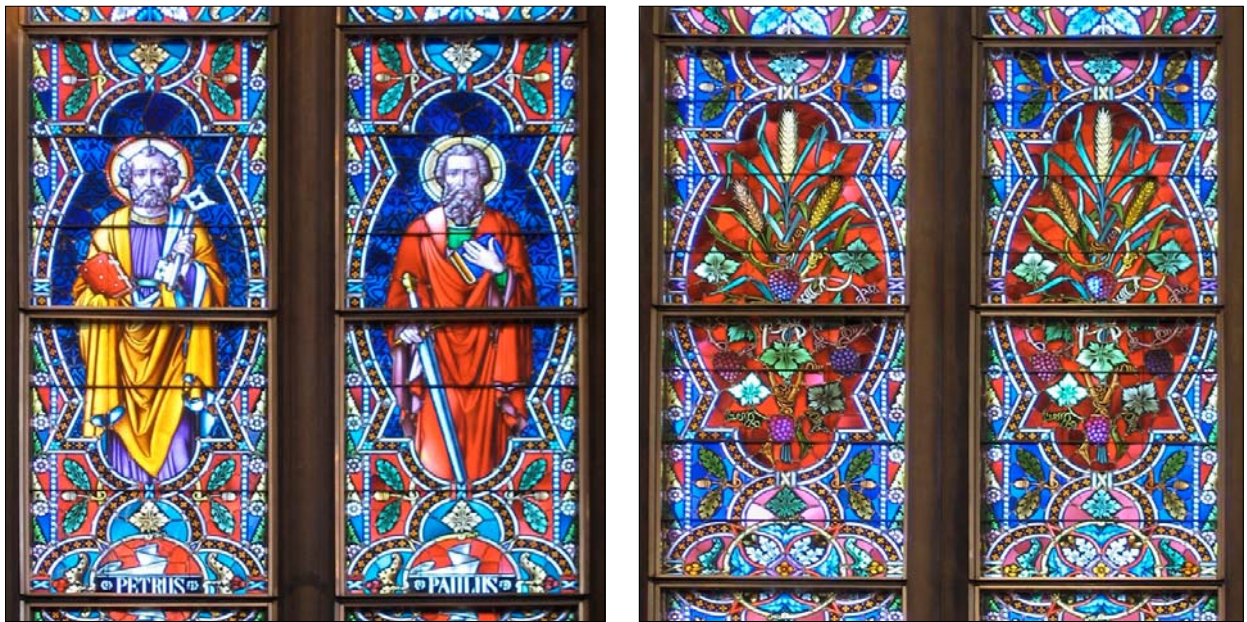
Fönstrens status bedöms som god, med reservationer för rostangrepp på de blyspröjsade skyddsglasens stödjärn. De bemålade fönstrens glas sitter i träbågar och dessas kittfäls behövs ses över. I övrigt behövs inga åtgärder vidtagas. De två bevarade fönstren på vinden som suttit i fönsterparet närmast långhuset har ej gått att besiktiga ordentligt, men ser bortsett från några spruckna glas ut att vara i gott skick vad gäller färgskikt, spröjs och fönsterbåge.

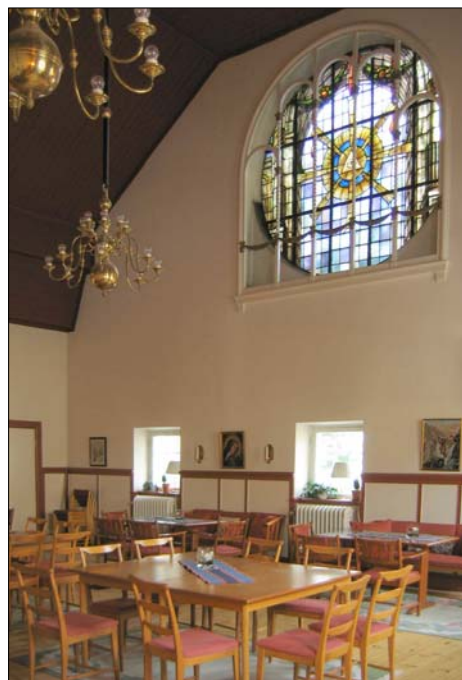
Fönstret har inte kunnat besiktigas på grund av dess otillgängliga placering. Fönstrens tekniska uppbyggnad är dock samma som för de kvarvarande fönstren i Kristine kyrka, se under dennes rubrik. På utsidan skyddas fönstren av ett tätt skyddsnet. Teknisk besiktning bör genomföras i samband med nästa tillfälle då ställningar byggs upp.

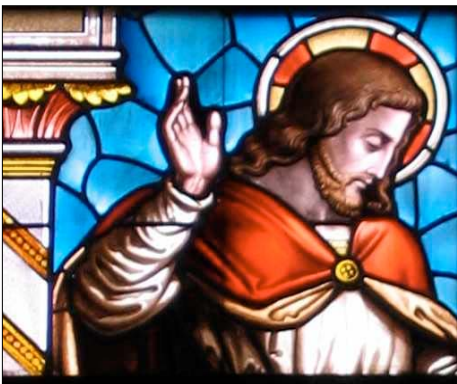
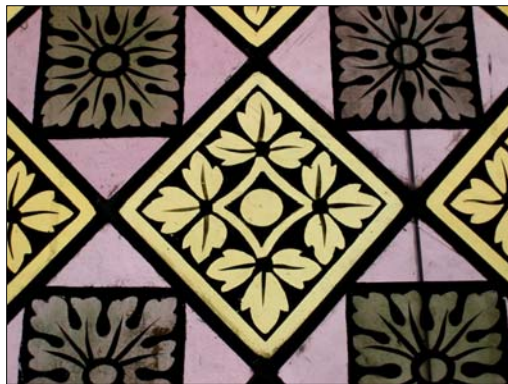
Fönstren är monterade i träbågar, indelade i fem sektioner med tvär- och mittposter av trä. I varje sektion är fönsterrutorna blyspröjsade. Fönstren är av äkta munblåsta antikglas och bemålade i olika tonade färger. Svartlodsmåleri förekommer endast i inskriptionen längst ned. Fönstren bedöms vara i mindre gott skick beroende på sprickbildningar i blyspröjsen. Blynätet visar lätta deformationsskador på enstaka ytor och stagjärn har rostangrepp. Fönstren bör varsamt rengöras från ytsmuts och ett åtgärdsprogram snarast upprättas inför rengöringen och för att åtgärda sprickbildningen.

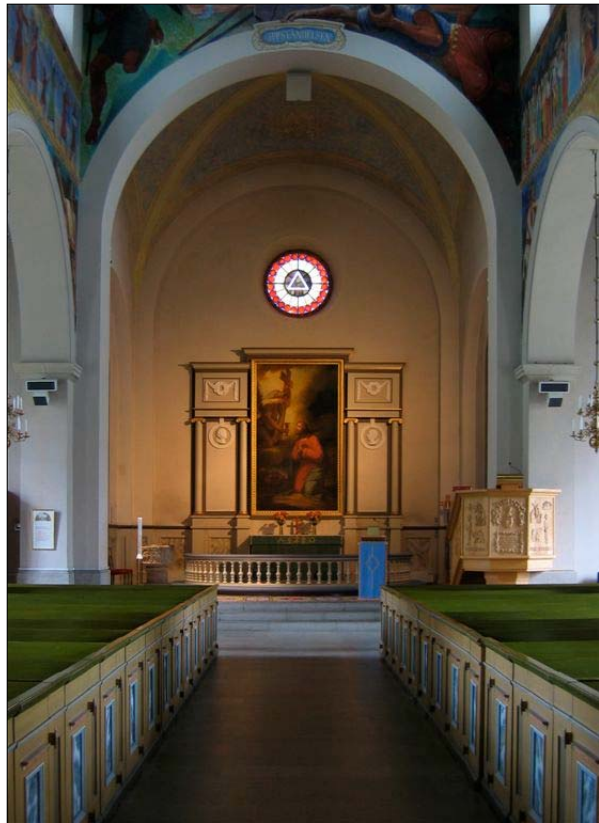
Fönstrets tekniska status har ej kunnat besiktigas på grund av dess otillgängliga placering. Teknisk besiktning bör genomföras i samband med nästa tillfälle då ställningar byggs upp. Fönstret ser dock på håll ut att bestå av både bemålat och genomfärgat glas, hopfogat med blyspröjs och med en inre förstärkande järncirkel med fyra radiella stag. Redan med okulär besiktning från mark utifrån kan man se att det ljusmålade stagverket har en genomträngd rostfärgning, som bör åtgärdas. Fönstret har yttre skyddsfönster med träspröjs.

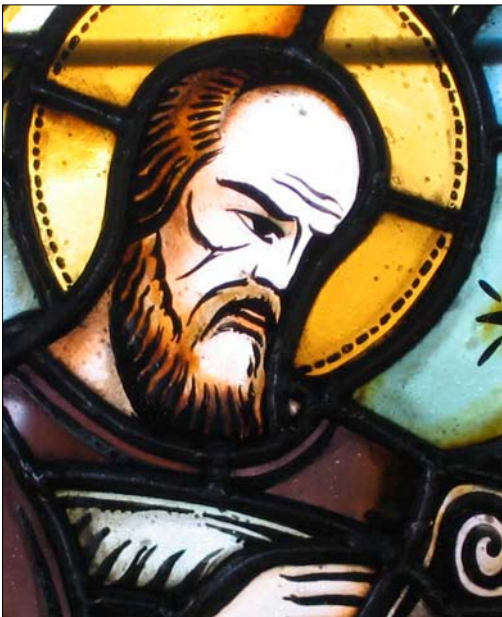
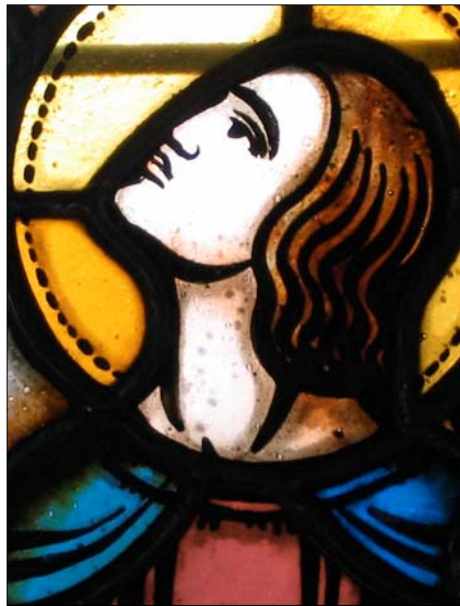
Fönstren är monterade i träbåge, med mitt- och dubbla tvärposter. Glaset är äkta munblåst antikglas som hålls samman med blyspröjs. Fönstren är försedda med ytterbåge av trä med motsvarande träspröjsade lufter. Fönstren befinner sig i ett gott tillstånd, dock finns några sprickor i glaset i det södra fönstret, dessutom finns viss sprickbildning i blynetet och ett glas har släppt från detta. Detta bör åtgärdas snarast möjligt. Det finns även behov av varsam rengöring från ytsmuts på fönstrens insida. Inför rengöringen och åtgärderna bör ett åtgärdsprogram upprättas.

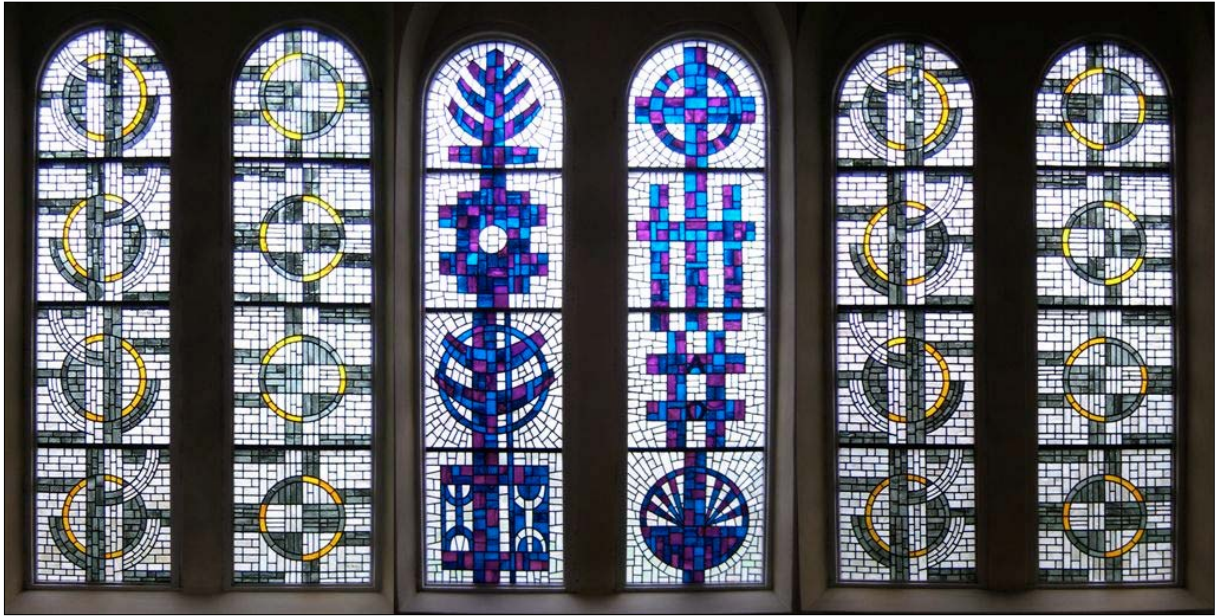
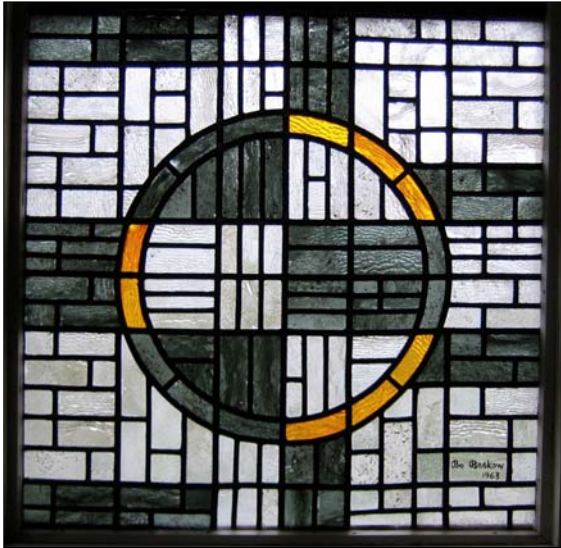
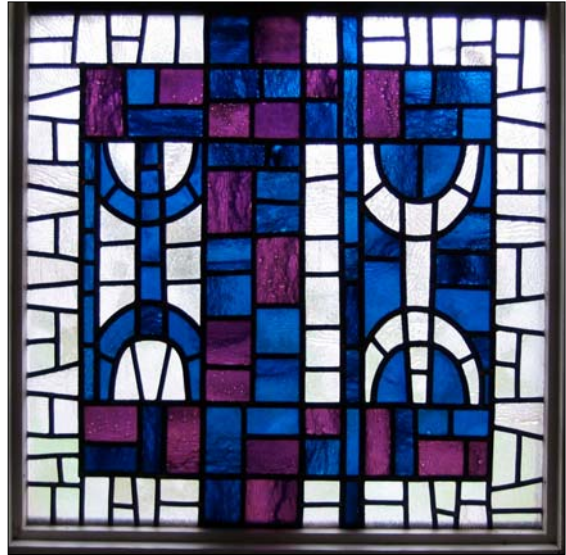
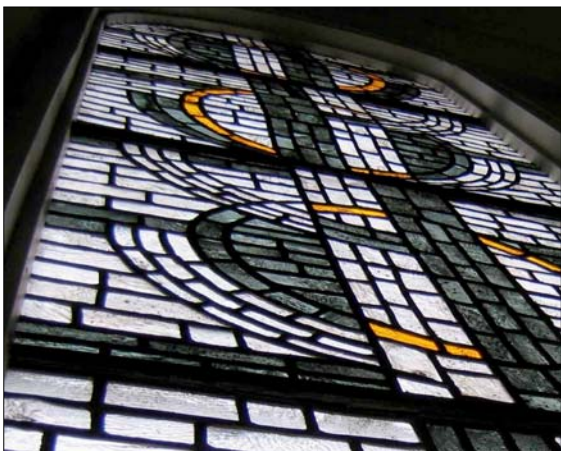
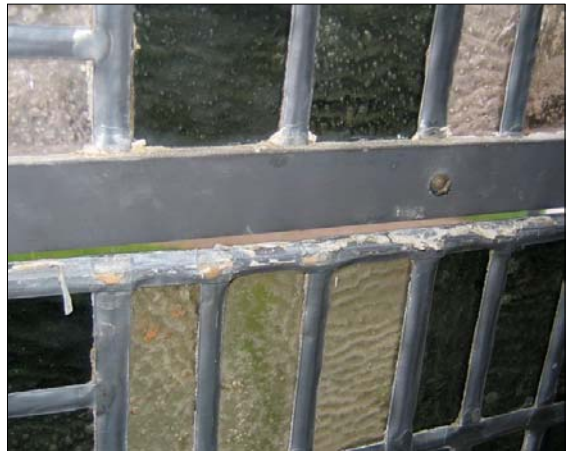
Fönstren är monterade i en träbåge, uppdelad i mittpost och dubbla tvärposter. Glasen är äkta munblåsta antikglas och blyspröjsade, genomfärgade och bemålade med svartlods färg och etsat överfångsglas. Varje sektion stöts av stagjärn, som till viss del blivit rostangripna. Ytterfönster finns. Fönsterglas och måleri befinner sig i ett gott skick, men blynätet har försvagats och deformationsskador finns, av olika omfattning. Fönstren är i behov av översyn, och ett åtgärdsprogram bör snarast upprättas för att undvika ytterligare skador på blynätet.

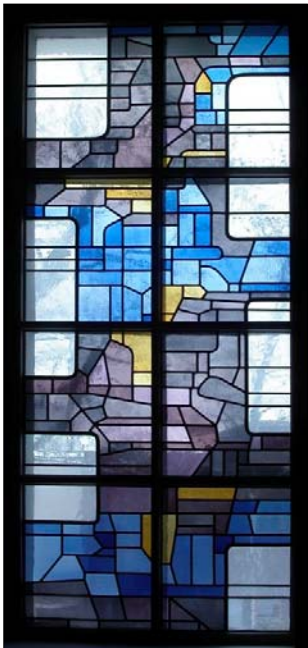
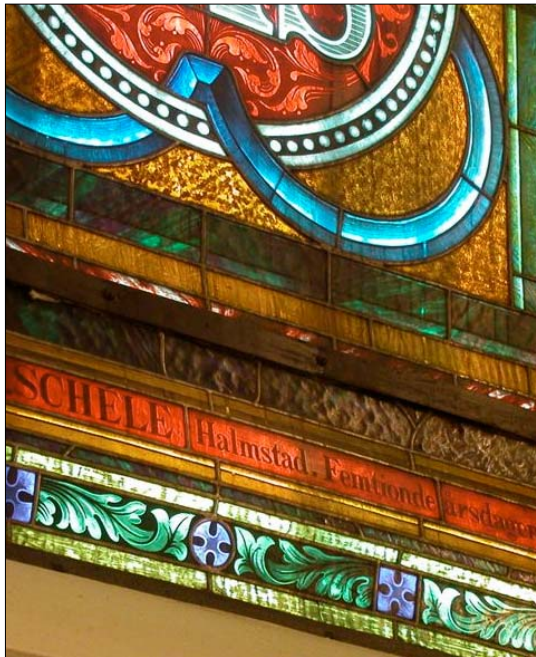
Fönstren sitter monterade i träbågar, uppdelade i fyra sektioner, spröjsade med bly. Glaset är specialtillverkat "efter en medeltida primitiv metod", vitt och genomfärgat, något måleri förekommer inte (mer än signaturen). Glaset är tillverkat vid Gullaskruffs Glasbruk. Ytterfönster finns och varje sektion är uppstugad med stödjärn som följer motivets konturer. Fönstren renoverades enligt uppgift under 1990-talet då fönsterbågarna målades och samtliga blyspröjs byttes ut. Fönstrens skick är idag bara delvis gott och vissa skador har bedömts som "oacceptabla" och har ett akut åtgärdsbehov. Detta gäller fyra olika fönstersektioner som nästan helt släppt i glasfalsens övre kant. Dessa bör åtgärdas snarast möjligt. Blyinfattningen har även deformerats så att en del sektioner buktar kraftigt. Därtill förekommer en del sprickor i glaset. Ett åtgärdsprogram bör upprättas snarast och fram tills åtgärderna vidtagits bör de deformerade sektionerna hållas under uppsikt.

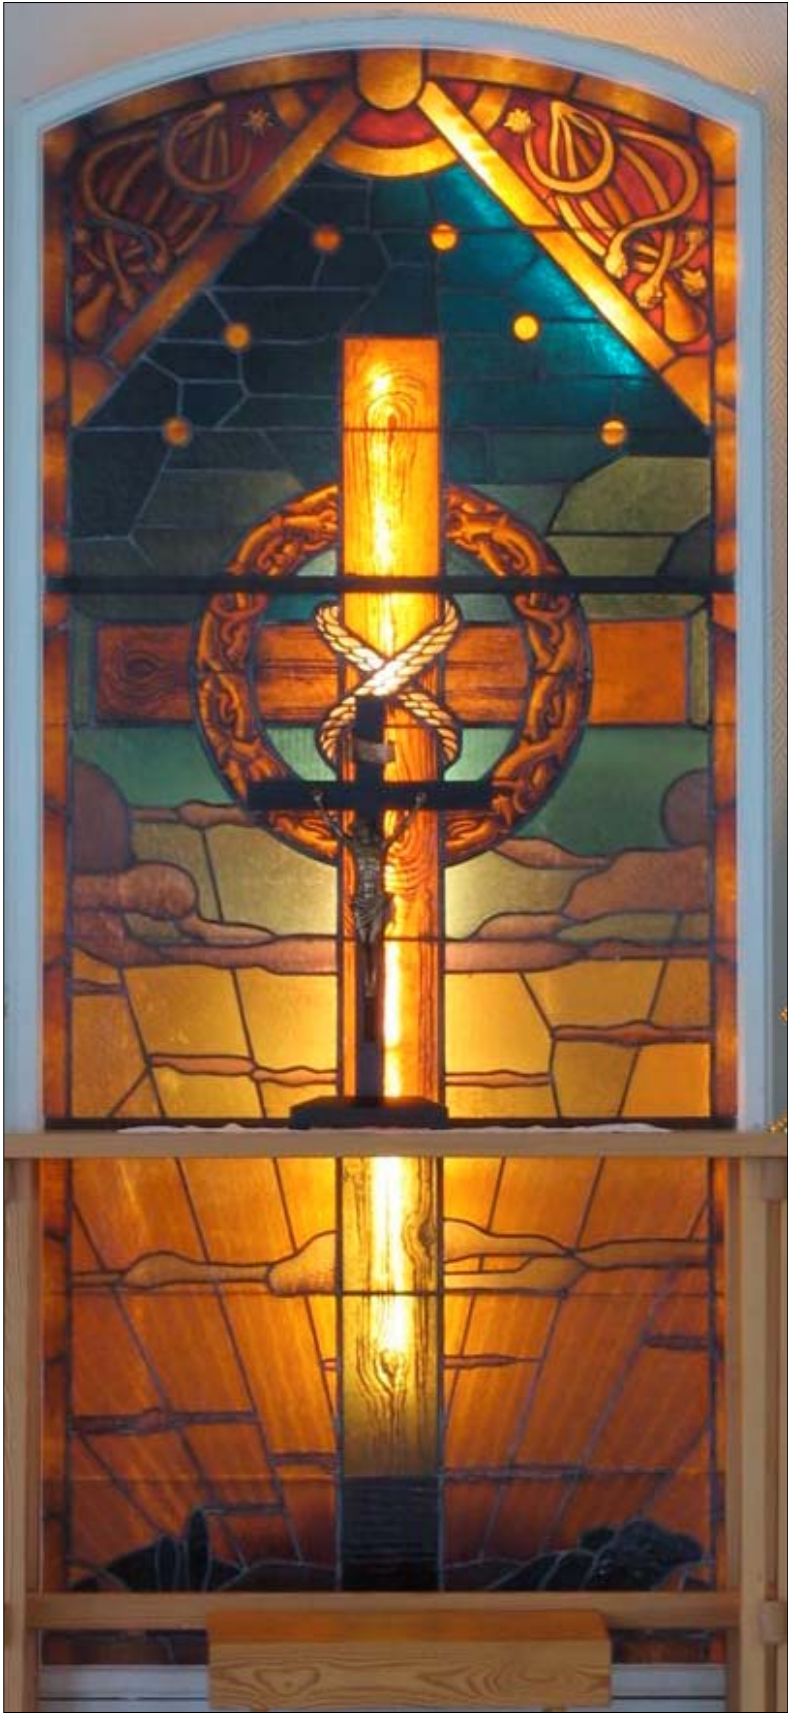
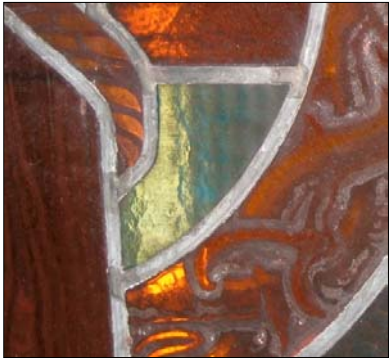
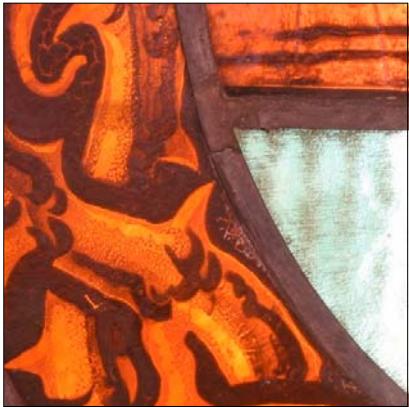
Korfönstren är monterade i metallbågar och indelade i mindre sektioner. Glasen är handgjutna och valsade (katedralglas) och sammanfogade med blyspröjs. Den tekniska statusen varierar från ”god” till ”oacceptabel”. En del sektioner är starkt deformerade bland annat på grund av fönstrens tyngd i förhållande till blynätets dimensioner har lett till påtaglig utbuktning. Ett glas sitter ej längre fast i blyspröjsen. Det finns ett mindre antal sprickor bland glasen och stagjärnen till blyinfattningen är rostangripna. Ett åtgärdsprogram bör upprättas och de mest deformerade sektionerna har ett akut åtgärdsbehov.

Glasmålningen i sakristian befinner sig i ett gott tillstånd och behöver ej åtgärdas.

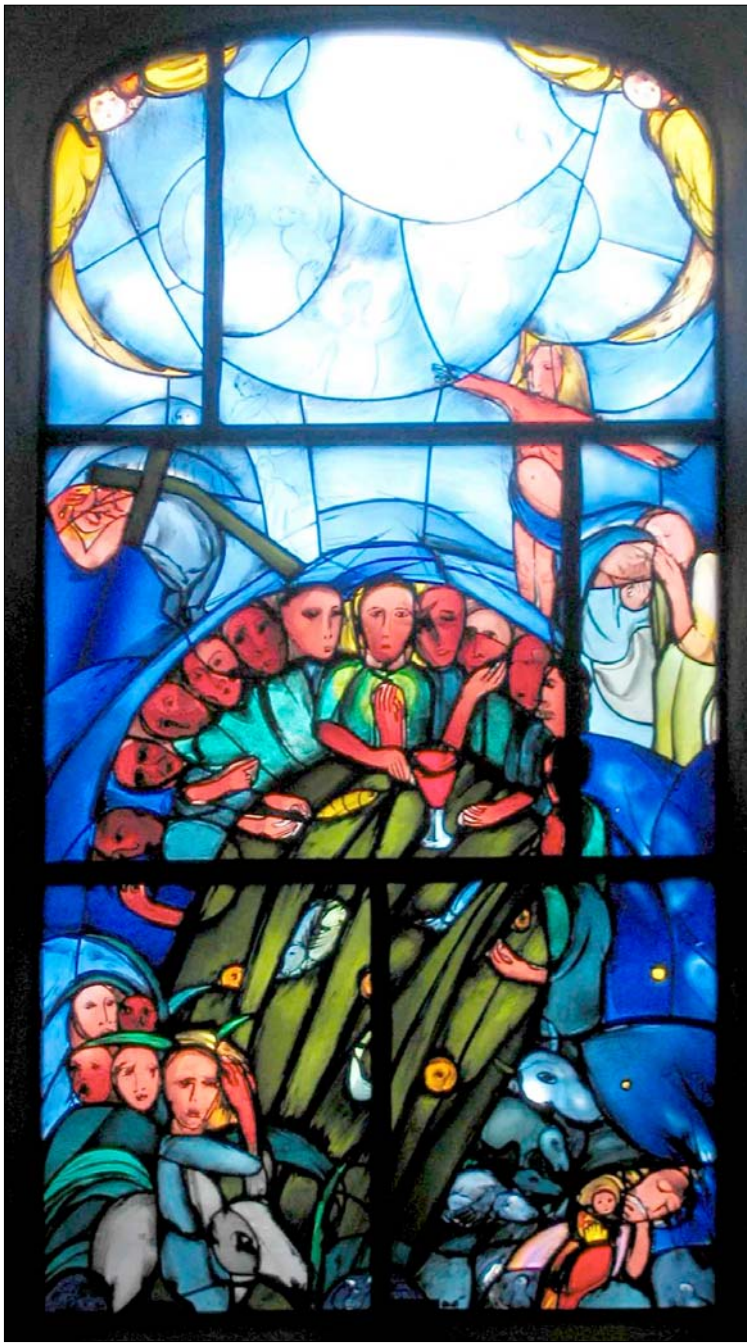
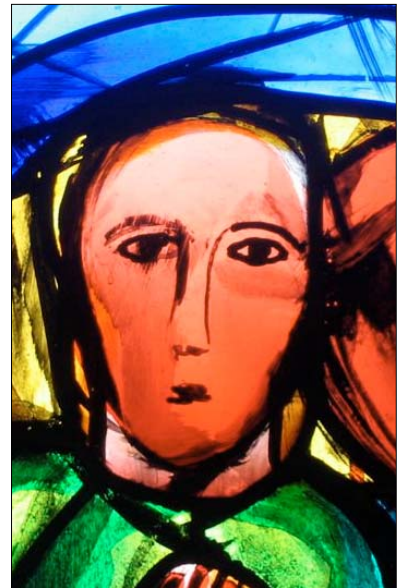
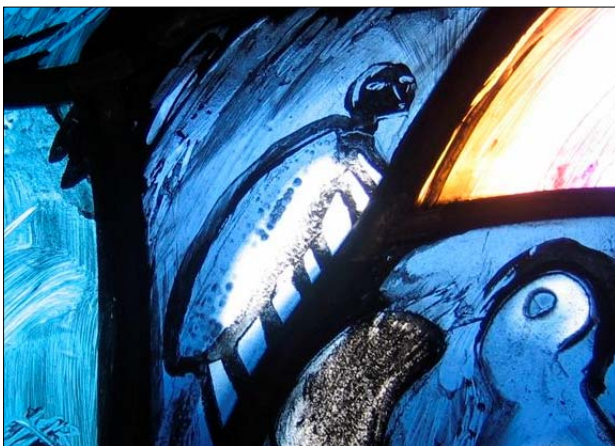
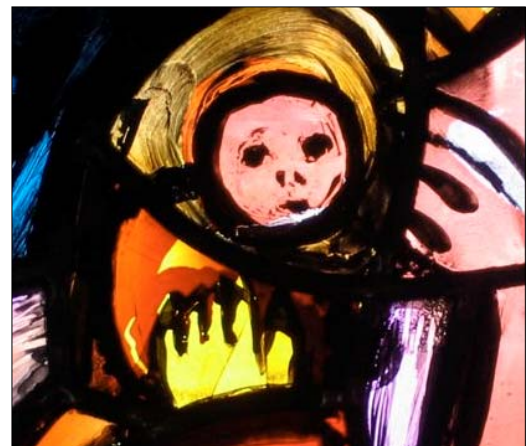
Fönstret är monterat i en träbåge, glaset blyspröjsade och uppdelade i tre sektioner. Glaset är handgjutet och valsat katedralglas. Den tekniska statusen bedöms som ”mindre god” till ”dålig” beroende på sektion. Det förekommer en del sprickor i glaset i nedersta sektionen som också har sprickor i blyspröjsen. Nedersta sektionen har fått en del påtagliga deformationsskador som en följd av detta. Därtill framkommer att fel typ av färg har använts vid tidigare bättringsmålningar på måleriet. Ett åtgärdsprogram bör upprättas och skadorna i nedre sektioner är av sådan art att de bör åtgärdas så snart som möjligt.
