Öreryds kyrka

Antikvarisk medverkan i samband med invändiga förändringar,
Öreryds socken i Gislaveds kommun, Jönköpings län, Växjö stift

Jönköpings läns museums dnr: 248/2014
Länsstyrelsens dnr: 433-393-2015, 433-5230-2017

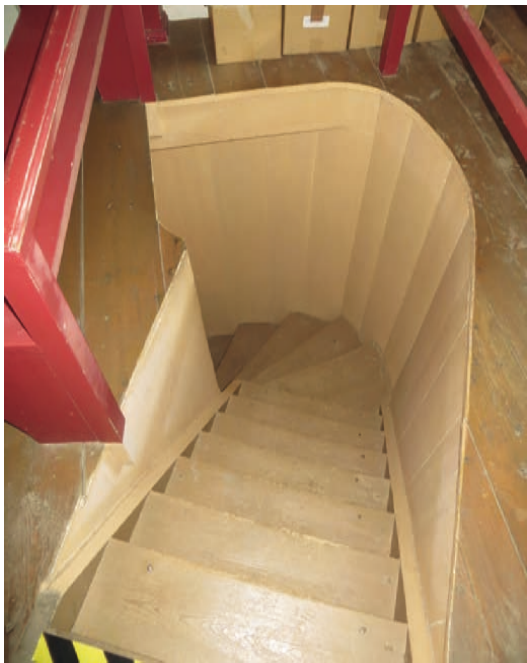
Ovan: Den slopade trappuppgången inför arbetena.
Nedan: Golvet en trappa upp efter ilagningen av den borttagna trappan.

Det södra trapploppet byggdes om till toalett. Dessa arbeten inleddes med att trappan demonterades och tillvaratogs för framtida förvaring. Golvet i det ovanföriggande rummet lagades i med breda brädor som infärgades i det omkringliggande golvet bruna kulör. Trappräcket demonterades också och togs till vara.

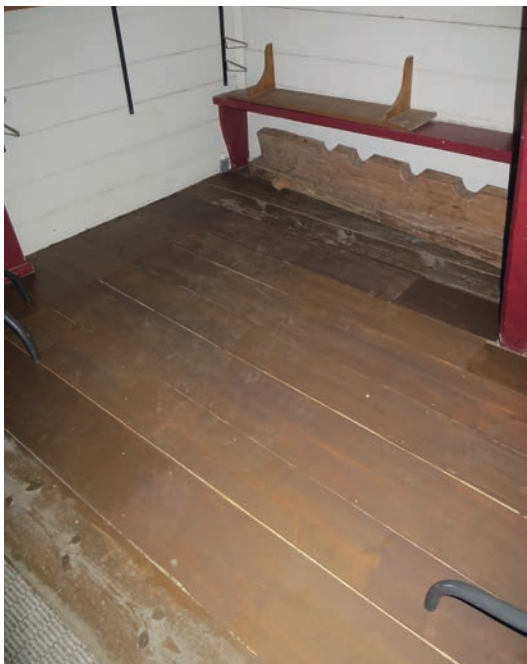
Inför bygget av toaletten demonterades trappan och då blev konstruktionsvirket och långhusets gamla västvägg mer synliga. Vid bygget behölls konstruktionsvirket synligt inne i toaletten för att illustrera detta och för att erhålla en något större rumsvolym.

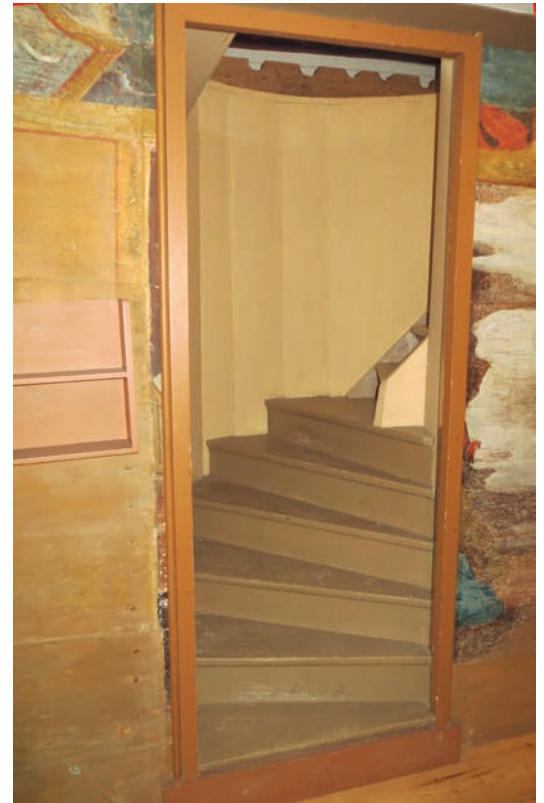
Ovan: Dörröppningen med trappan inför arbetena. Till vänster: När fodren till dörröppningen tagits bort upptäcktes att den planerade dörren inte fick plats i dörrhålet, såvida inte någon centimeter av det övre vänstra hörnet togs bort. Bilden visar över till höger det parti som togs bort.

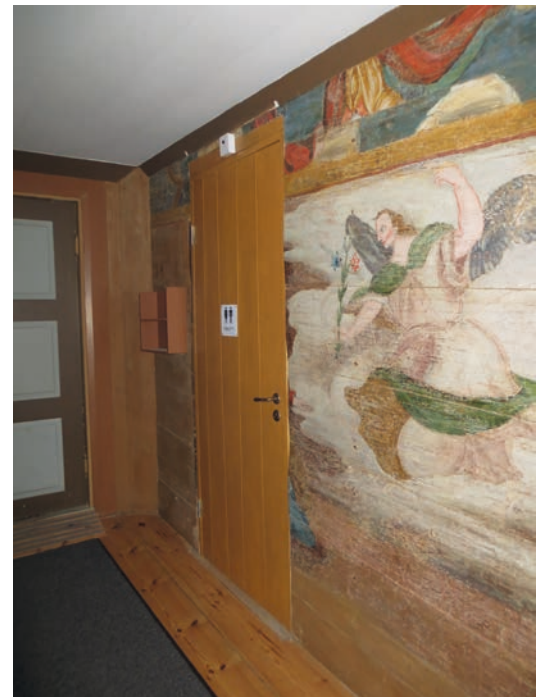
Nedan: Den nya dörren med samma ytbehandling som övriga bräddörrar i vindfånget/vapenhuset.

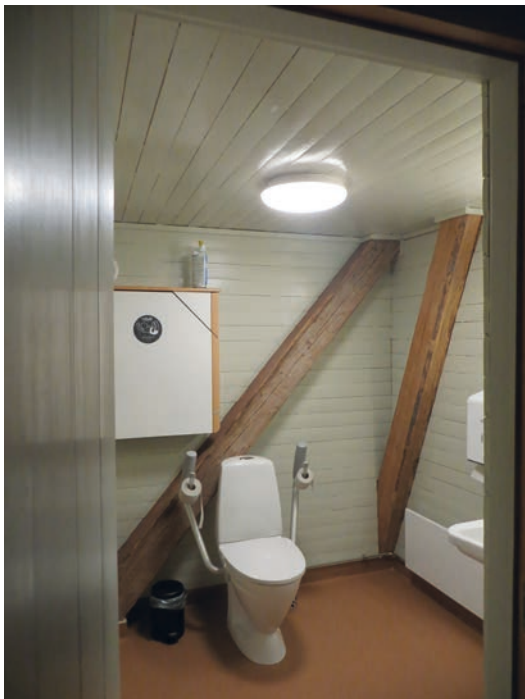
Ovan: Den färdiga toaletten med tornets konstruktion delvis synlig.
Till höger: Den nya ventilen till toaletten inför målning.

Toalettens ventilation ordnades genom en rund väggventil i den södra väggen. På fasaden användes en traditionell kvadratisk ventil av galvad plåt. Denna placerades mellan två locklister.

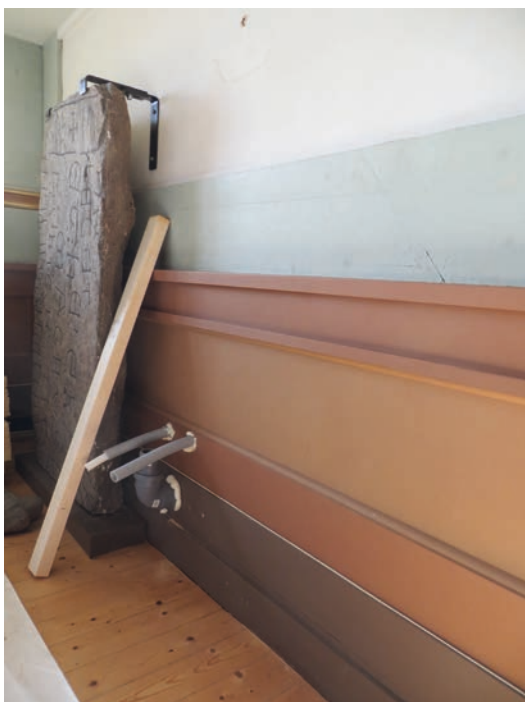
Ovan: Detalj av den panelförsedda väggen där pentryt senare byggdes. Panelen bakom de tillkommande köksskåpen behölls och skåpen anpassades efter panelen. Runstenen flyttades ut i vapenhuset.
Till höger: Arbetet med pentryt under läktaren har påbörjats.

Under läktaren i kyrkorummets sydvästra hörn inrättades ett enkelt pentry. Detta lyckades med minimalt av ingrepp och håltagningar i bakomliggande timmerväggar. Den bakomvarande bröstpanelen bevarades på plats och byggdes in. Bänkarna som borttogs behövde inte sparas enligt länsstyrelsens besked.

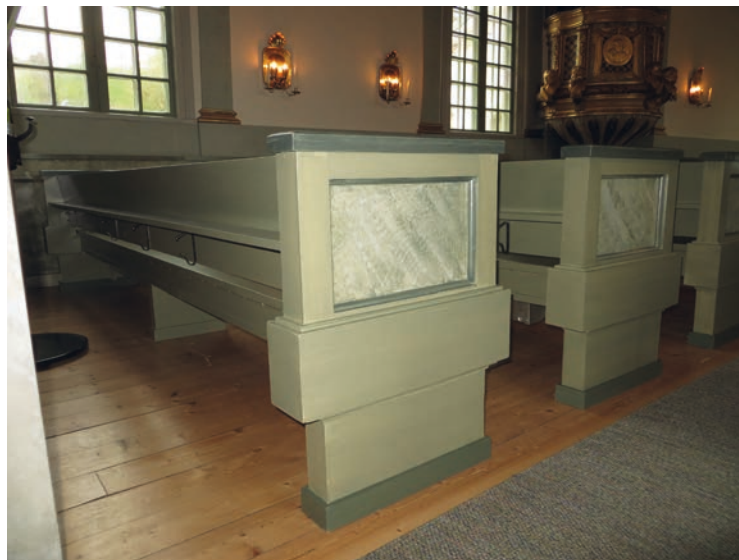
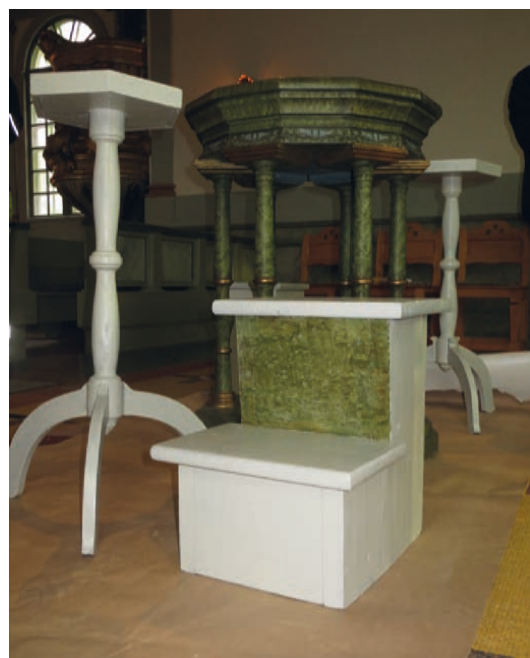
Grön marmorering tillkom på många ytor vid 1923 års ommålning. Här syns framskrapad marmorering på en trappa till en psalmnummertavla samt den grönmarmorerade dopfunten.

Resultatet blev att bänkarna och väggarnas bröstpanel målades i gröna kulörer med inspiration från färgsättningen från 1923 samtidigt som det gröna passade väl till väggarnas ljusgröna pilastrar som inte skulle målas om. Bänkarna erhöll både ljusare och mörkare partier med dragningar och marmorering i grönt. Bröstpanelen marmoreredes i grönt med avslutning upptill i en mörkare nyans. Bänkarna demonterades och målades på verkstad. De var tidigare fästa med vinkelbeslag, men vid återmonteringen skruvades de fast i golvet. Skruvhålen fylldes och målades över.

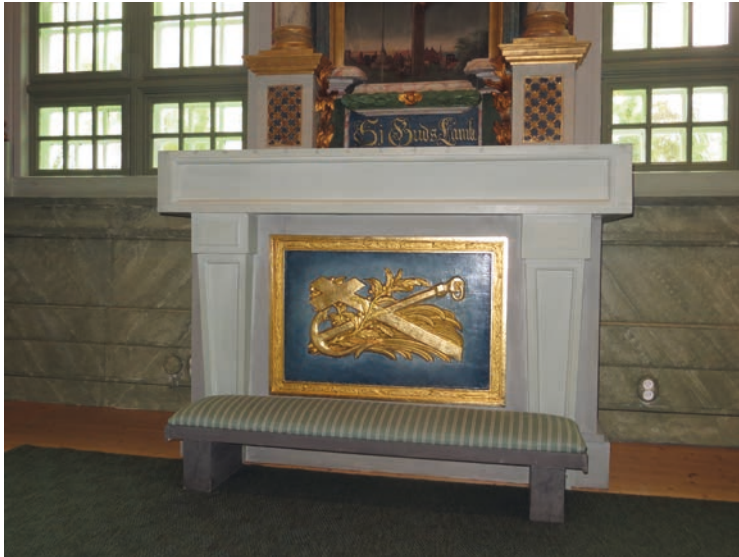
Altarringen efter partiell ommålning. De svarta spegelfälten är gamla.

Altarbordets blåa kulör justerades så att den bättre anslöt till altaruppsatsens och predikstolens blåa färg. Altarringens ramverk målades i en grå kulör och överliggaren framhävdes med en mörkgrå målning.

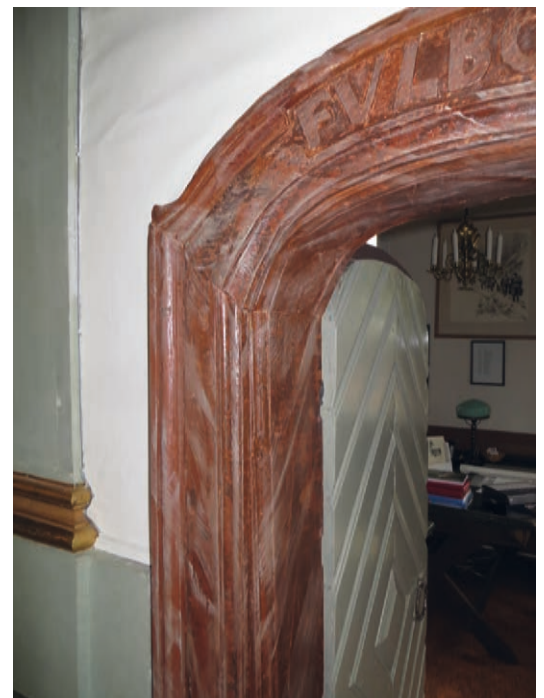
Dörren till sakristian hade en slät brun kulör på dörren och omfattande spackling och färglager på fodren. Anne Håkansson gjorde en färgskiktsundersökning och hittade bland annat äldre brunaktiga lager på fodret, vilket tolkades som en marmorering. På dörrbladet påträffades en grön kulör. Med utgångspunkt från dessa rön erhöll dörrbladet en grön kulör och fodret en brunröd marmorering.

Detalj av den ommålade dörren till sakristian.
