Haurida kyrka

Antikvarisk medverkan i samband med byte av spåntak på tornet
Haurida socken i Aneby kommun, Jönköpings län, Linköpings
stift

Jönköpings läns museums dnr: 335/2016
Länsstyrelsens dnr: 433-6711-2016

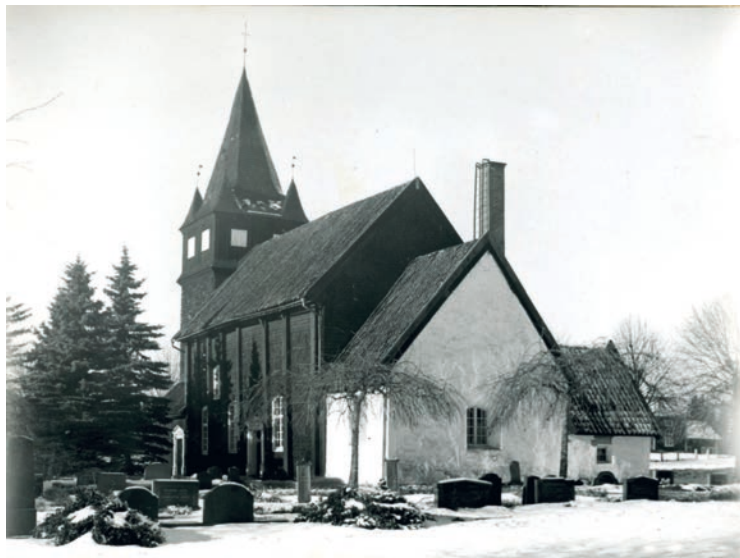
delvis indragen. Långhuset är klätt med rödfärgat kyrkspån med rak och spetsig avslutning, och täcks av ett sadeltak med röda enkupiga tegelpannor.

Tornet i väster är uppbyggt kring en klockbock. Tornet är klätt med rödfärgade rundade spån, i bottenvåningen rödfärgad locklistpanel och svarttjärad panel på klockvåningen och i övrigt svarttjärad spån över takfall. Tornet kröns av ett spetsigt tälttak med fyra låga spiror eller tureller över klockvåningens hörn. I tornet hänger två kyrkklockor. Den stora klockan är gjuten 1937 och den mindre är gjuten 1705.

Inför arbetena var spånen på tornets tak rötskadade. Vidare var de kröndekorationer av smide och plåt som sitter på spiran och de fyra små turellerna angripna av rost. Den nedre kragen i höjd med tornets bjälklag över vapenhuset hade begränsade rötskador. Spånen var också rötskadade på det lilla sadeltak som sitter över huvudingången.

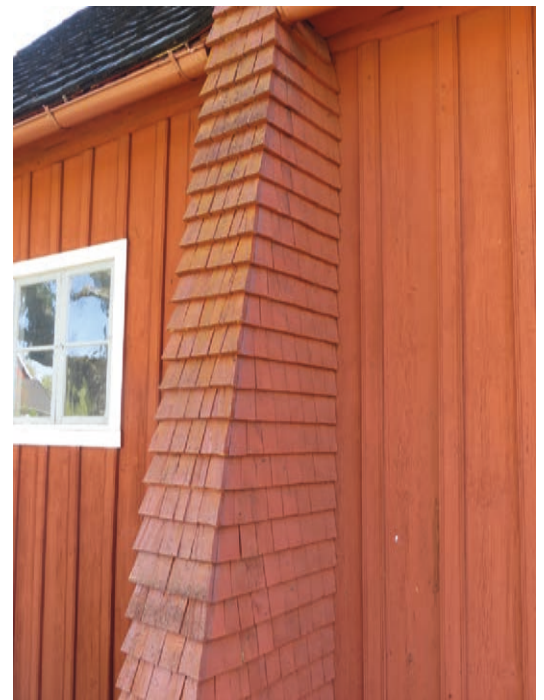
Ovan: Byte av spån på snedsträvan pågår.
Till vänster: Det nedersta spånpartiet på tornet inför omläggningen. Här var rötskadorna mer begränsade.
Nedan: Snedsträvan efter spånbyte, rödfärgning och rödtjärning.
