## Nydala herrgård

Antikvarisk dokumentation och analys inför restaurering,  
Nydala socken i Värnamo kommun, Jönköpings län

Jönköpings läns museums dnr: 2020-079  
Länsstyrelsens dnr: 436-4152-2020

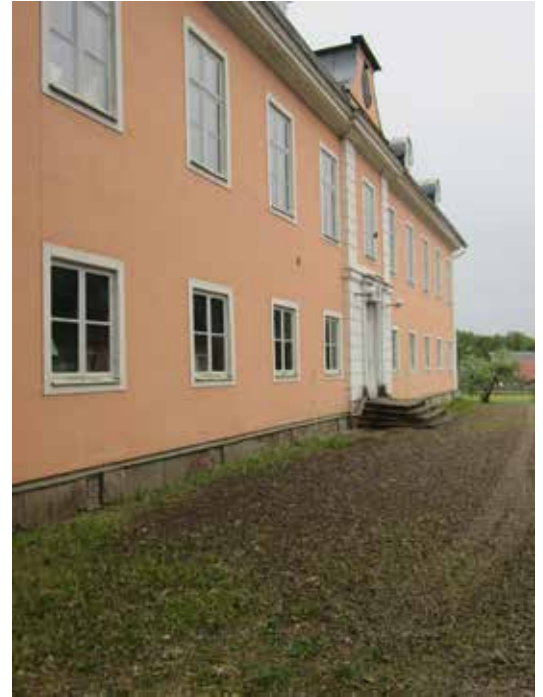
Huvudbyggnadens entréfasad där bottenvåningens lägre fönster är bevarade.

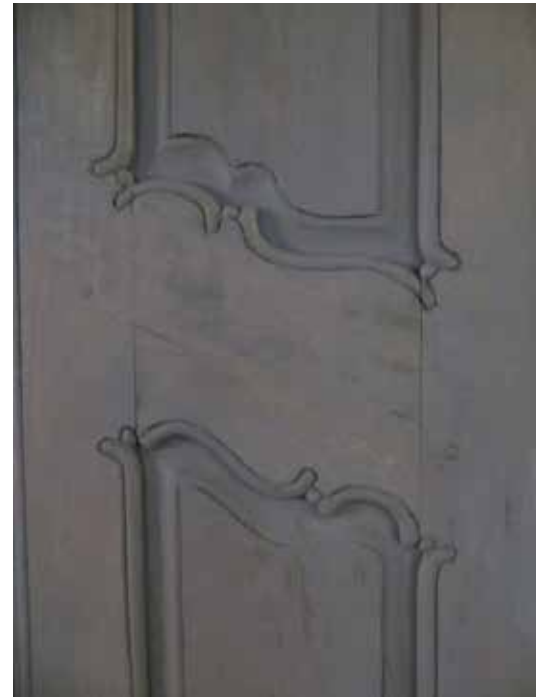
Ovan: Dörrsmygen i hallen (rum 107) är hämtad från en annan byggnad och nyligen placerad här.  
Till vänster: Trapphuset/hallen (rum 107).

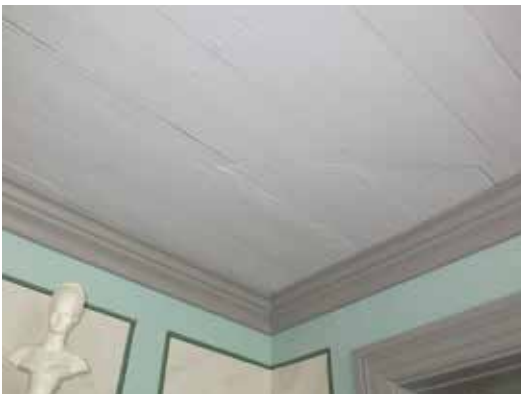
Ovan: I taket i rum 112 syns spår av en tidigare kakelugn.

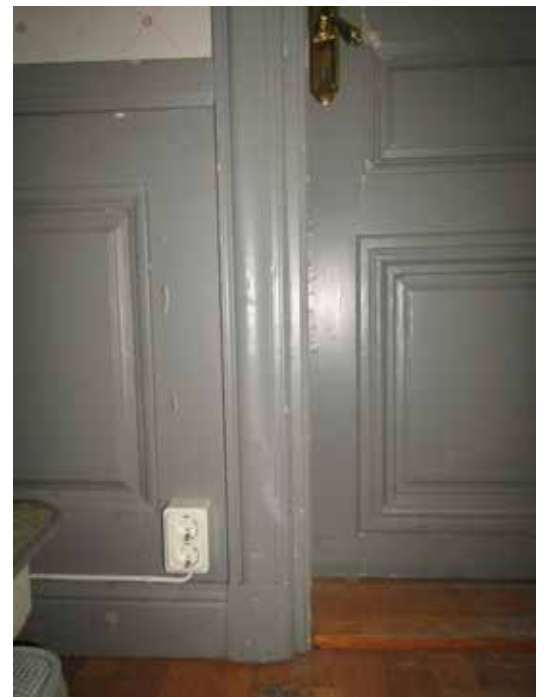
Ovan: Väggsnickerier i biblioteket, rum 116.  
 Till vänster: I rum 116 märks skillnaden mellan de fönster som fortfarande har ursprungligt format och de som gjorts större vid 1900-talets mitt.

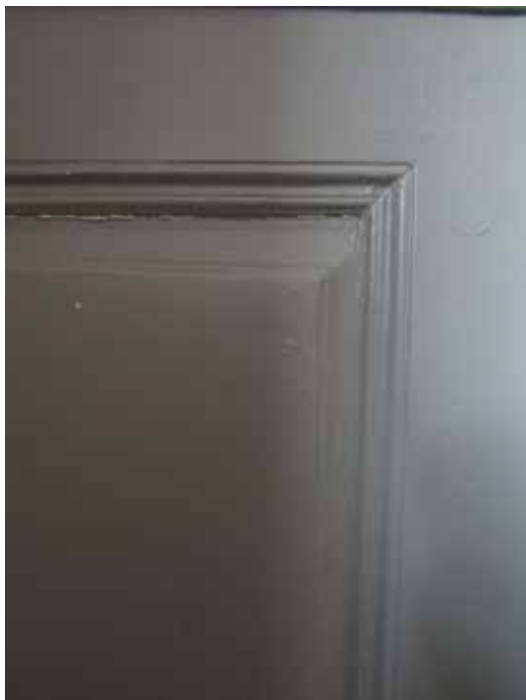
Rum 117 har välbevarade proportioner och äldre snickeriinredning, men ett par stora, sekundära öppningar i hjärtväggen.

Till höger: Öppningarna i hjärtväggen i rum 117.

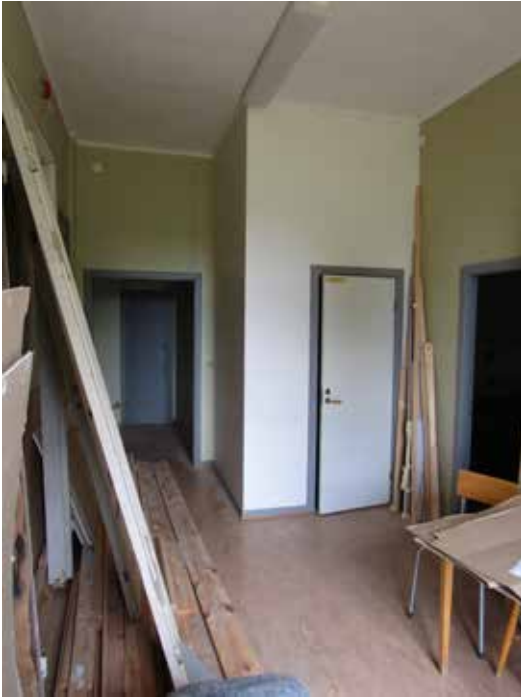
Rum 215 med sentida inredning.

Tak: puts, spår av omfattande flagning

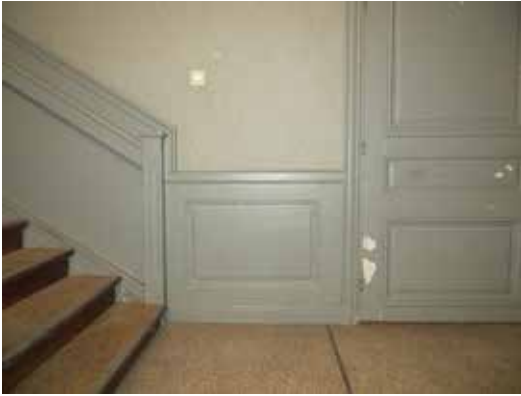
## Rum 101, Hall

Ovan: Rum 101 med högklassiga snickerier.  
Nedan: Detalj av dörr och vägghpanel.

Den nedre hallens volym är troligen ursprunglig. Här har det funnits en trappa upp till övervåningen, men den befintliga är inte ursprunglig att döma av bredd, lutning och snickeriernas form. Trappan kan vara från decennierna kring sekelskiftet 1900 och spår av äldre målningsskikt finns, exempelvis ekimitation.

Dörrarna mot angränsande rum tycks vara ursprungliga, utom pardörrarna mot korridoren. Dessa dörrar skiljer sig från övriga genom att ha ett mittre spegelfält som är helfranskt. Detta är en utformning som inte är typisk för sent 1700-tal.

Vägghpanelerna är av 1700-talstyp, men eftersom bland annat trappan gjorts om har panelerna sannolikt också justerats. Helhetsintrycket är emellertid gott.

Från antikvarisk synpunkt bör all fast inredning bevaras oförändrad, även om förändringar skett sedan byggtiden. Vad gäller golvet, som tydligt framträder som sentida, kan detta möjligen ersättas med breda, massiva brädor. Utmaningen är att golvnivån i så fall höjs, vilket påverkar de fasta snickerierna. Planstegen i trappan är belagda med linoleum och denna kan gärna tas bort. Plansteg och sättsteg kan därefter lämpligen målas.

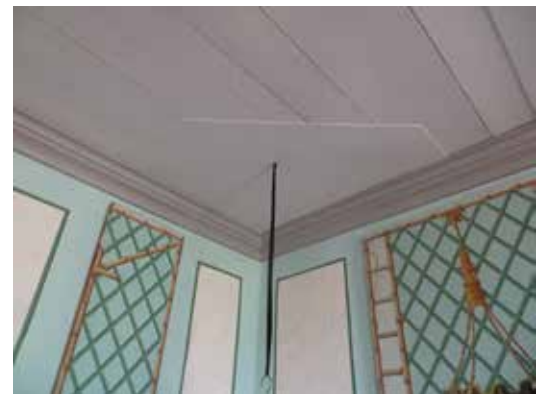
Ovan: Spår efter kakelugn.  
Nedan till vänster: Dekorationsmålningar och äldre möblering.  
Nedan: Parkettgolvets mönsterläggning.

För att förstärka den kulturhistoriska känslan i rum 113 skulle man kunna placera en äldre kakelugn i rummets sydöstra hörn, där det finns spår i taket efter en sådan.

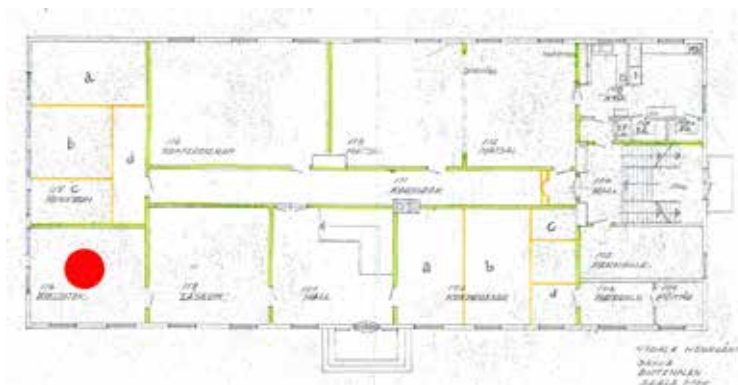
## Rum 116, Bibliotek

I biblioteksrummet (rum 116) möts de olika fönsterformaten.

Detta rum ger ett ålderdomligt och tidstroget intryck genom dörrens placering och väggpanelerna. Att gavelfönstren är högre än de andra fönstren och sentida stör knappast intrycket.

Taket är pappspänt, men det går inte att göra detta mer ålderdomligt genom att frilägga ett bräntak eftersom det sitter smala spontbräddor från 1900-talets mitt bakom pappskiktet. Därför bör pappen bevaras.

Golvet av stavparkett lagt i holländskt mönster tillhör visserligen 1900-talets mitt, men det stör inte det allmänna intrycket.

Särskilt i detta rum är elinstallationerna gjorda på ett olyckligt sätt.

Väggarnas tapeter bör ersättas för att erhålla mer underlag för vidare åtgärder vore det värdefullt att göra öppningar i treetexskivorna och se vad som finns bakom.

För att förstärka den kulturhistoriska känslan i rummet skulle man kunna placera en äldre kakelugn i rummets nordvästra hörn, även om det inte finns några synbara spår efter en sådan.

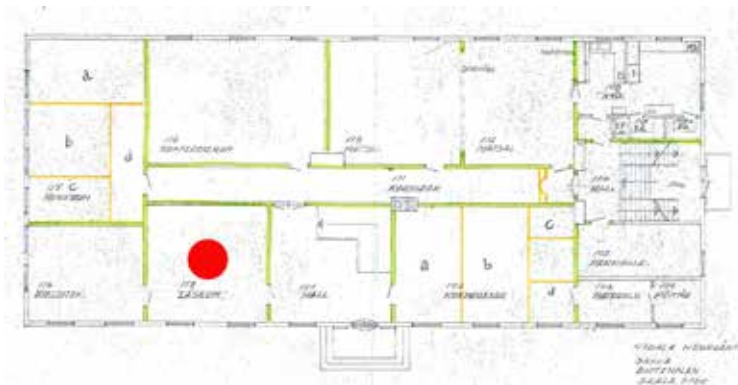
## Rum 117, Läsrum

Även detta rum ger ett ålderdomligt och tidstroget intryck genom dörrarnas placering och väggpanelerna, men här störs intrycket av de breda dörrhålen i hjärtväggen. Om det är praktiskt möjligt bör väggen slutas och ev förses med en mindre dörr.

Till vänster: Det som är lite olyckligt i dagsläget är att rummets golv och stora öppningar mot söder är iögonfallande.

Väggarnas tapeter bör ersättas och för att erhålla mer underlag för vidare åtgärder vore det värdefullt att göra öppningar i treetexskivorna och se vad som finns bakom.

Taket är pappspänt, men möjligen går det att göra detta mer ålderdomligt genom att frilägga ett eventuellt brädtak bakom pappskiktet. Vad gäller golvet, som tydligt framträder som sentida, kan detta möjligen ersättas med breda, massiva brädor. Utmaningen är att golvnivån i så fall höjs, vilket samtidigt påverkar de fasta snickerierna.

För att förstärka den kulturhistoriska känslan i rummet skulle man kunna placera en äldre kakelugn i rummets nordvästra hörn, även om det inte finns några synbara spår efter en sådan, utan endast uppgifter i äldre uppmättningsritningar.

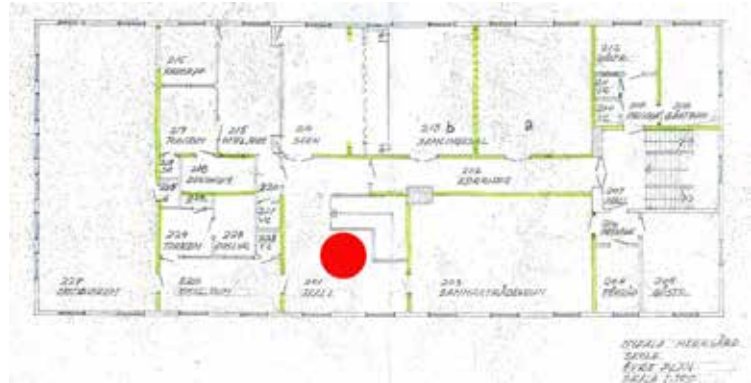
## Rum 201, Hall

Den övre hallens volym är troligen i stort sett ursprunglig, men vid 1900-talets början var trapploppet inte öppet mot söder. I korridorens förlängning fanns ett inbyggt utrymme.

Dörrarna mot angränsande rum tycks vara ursprungliga, utom den mot rum 203 som är sentida även om dörrplaceringen är äldre. Dörren mot korridoren, rum 202 är glasad vilket är sekundärt. Om man vid invändiga förändringar får en dörr över så bör den ersätta den befintliga till rum 203.

Väggpanelerna är av 1700-talstyp, men eftersom bland annat trappan gjorts om har panelerna sannolikt också justerats. Helhetsintrycket är emellertid gott. Det som är överraskande är att väggpanelen mot rum 214 har ett mitre spegelfält som är av helfransk typ – det enda i byggnaden. Hur det kan komma sig att dessa avvikelser finns är svårförklarligt. Att panelerna i bland annat detta rum är omflyttade framgår särskilt tydligt genom att en vertikal ramverksbräda mot söder har en tydlig, vertikal skarv. Ramverksbrädorna har ursprungligen bestått av ett stycke, men när anpassningar fått göras har denna skarv uppkommit, se illustration. Från antikvarisk synpunkt bör all fast inredning bevaras oförändrad, även om förändringar skett sedan byggtiden.

Vad gäller golvet, som tydligt framträder som sentida, kan detta möjligen ersättas med breda, massiva brädor. Utmaningen är att golvnivån i så fall höjs, vilket påverkar de fasta snickerierna.

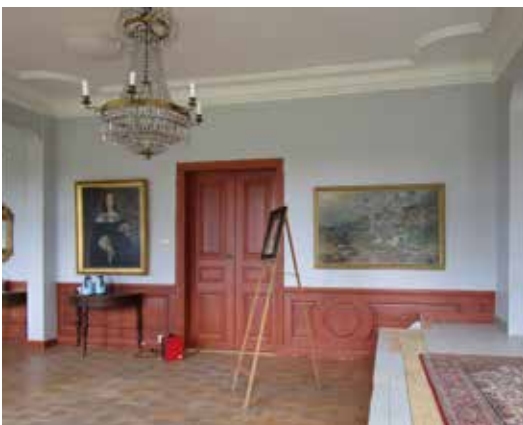
Ett parti av rum 213 b. Här har både dörrar och paneler flyttats om och om man betraktar detta parti av väggen anar man att något förändrats eftersom den eftersträvansvärda symmetrin inom den nyklassicistiska stilen oftast inte övergavs.

Förändringarna i rumsindelningen med stora valvöppningar och två borttagna mellanväggar kan antyda hur omflyttningen av pardörrarna skett. De tre rummen hade tidigare tre pardörrar i mellanväggarna helt nära byggnadens västra yttervägg. Ett par av dessa borttagna dörrpar kan ha återanvänts när man installerade pardörrar i rum 213a och b mot korridoren. Korridoren bör ha fungerat som betjäningens kommunikationsutrymme och att sätta in exklusiva pardörrar mot detta utrymme borde inte ha varit aktuellt.

Ett återuppförande av väggen mellan rum 212 a och b och en generell återflyttning av dörrarna skulle vara möjlig, men riskerar att medföra att väggpanelerna måste ändras.

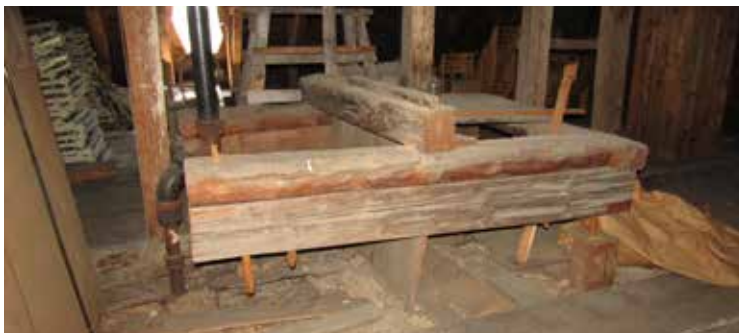
Byggnaden har i dag fyra skorstenar som tillkom vid skolombyggnaden. De ligger i andra lägen jämfört med de ursprungliga. Enlig brandförsäkringen 1876 stod endast den mittre skorstenen på grundmurar. De två mot gavlarna ”hafva sitt läge å gröfre bjelklagen , som åter hvilar på husets timrade mellan väggar”. Dessa två skorstenar tycks således inte ha varit murade från marknivån. Man kan än i dag ana denna konstruktion av de bevarade timmerkistor som finns där skorstenarna tidigare gick.

Denna timmerkonstruktion är bevarad vid ett av lägena för de tidigare skorstenarna och torde vara en del av konstruktionen med storstensstockar som inte var murade från marknivån.

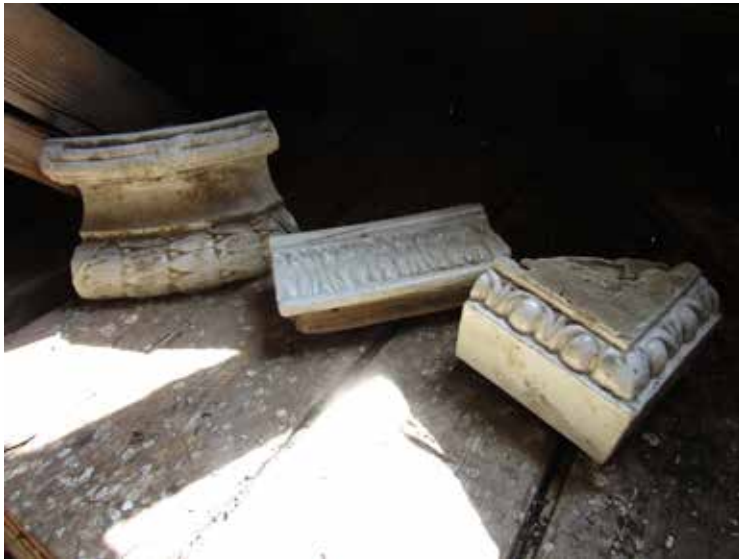
På vinden ligger också snickerier som bör komma från en trappa. Bland annat finns det en mäklare/stöd Stolpe, som har samma utformning som den befintliga trappas stolpar i huvudtrappan.

Ovan: På vinden finns delar av en trappa som i sin utformning helt ansluter till huvudtrappans snickerier. Till vänster: Delar av en kolonnkakelugn på vinden.

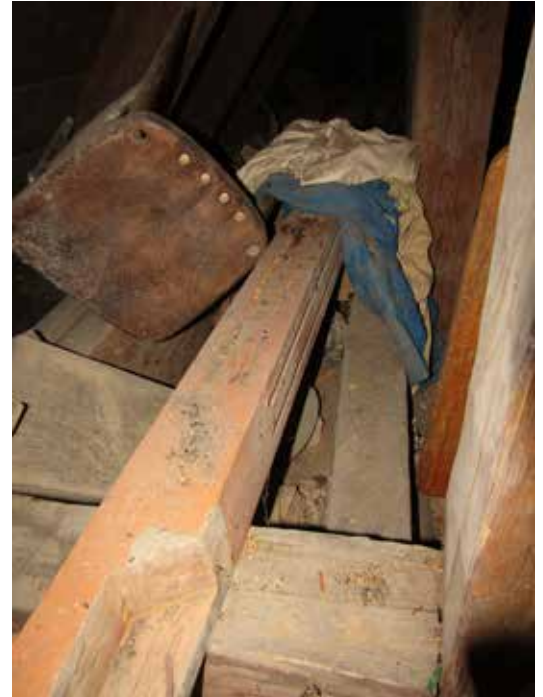
På vinden finns en del äldre byggnadsdetaljer. Här finns exempelvis rester av flera vitaktiga kakelugnar, varav en del kommer från en eller flera kolonnkakelugnar. Här finns också fönsterbågar, varav flera kommer från takkuporna. Dessa skulle man eventuellt kunna göra färgarkeologiska undersökningar på.

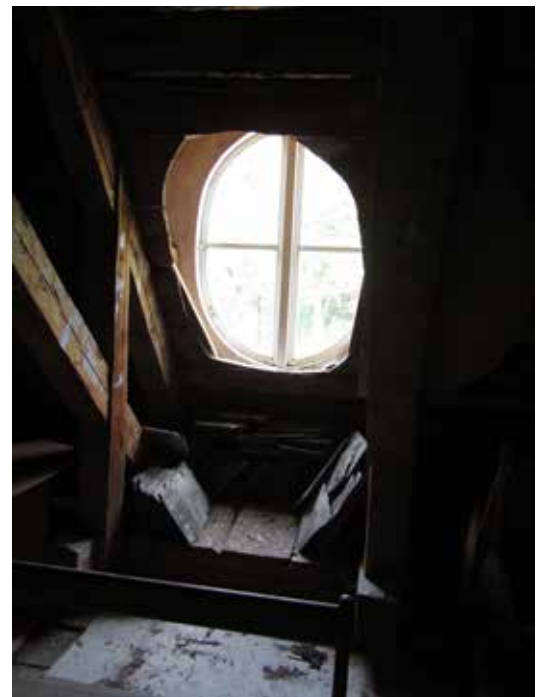
Ett oxöga sett inifrån.
