Höreda kyrka

Antikvarisk medverkan i samband med invändig ommålning av putsväggar, Höreda socken i Eksjö kommun, Jönköpings län, Linköpings stift

Jönköpings läns museums dnr: 305/2018

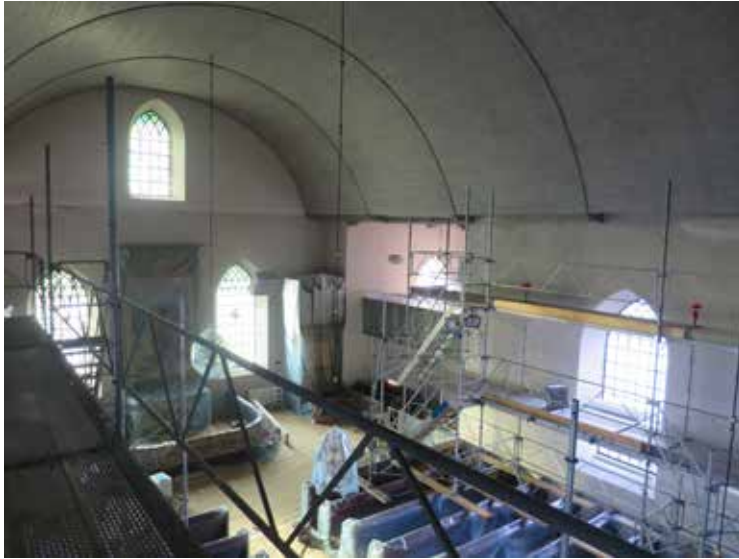
Huvudskeppet efter ställningsresning.

Ställningar restes etappvis, först i huvudskeppet och senare i koret och korsarmarna.

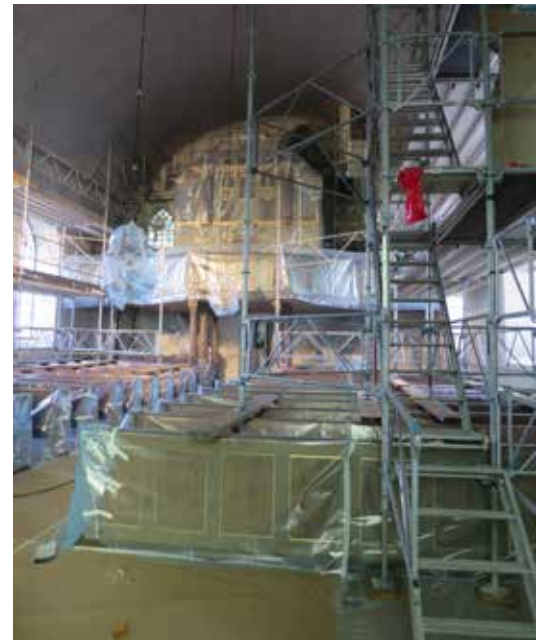
All fast inredning och golven täcktes noggrant in inför ommålningen.

Inför den smutsalstrande rengöringen av väggarna skyddstäcktes all fast inredning med plast och även golven i kyrkorummet täcktes. Skyddstäckningen av den värdefulla inredningen och inventarierna utfördes av konservator. Lösa inventarier lyftes ned från väggarna och lades ovanpå bänkinredningen efter att ha täckts in. Orgeln täcktes med enkel plast.

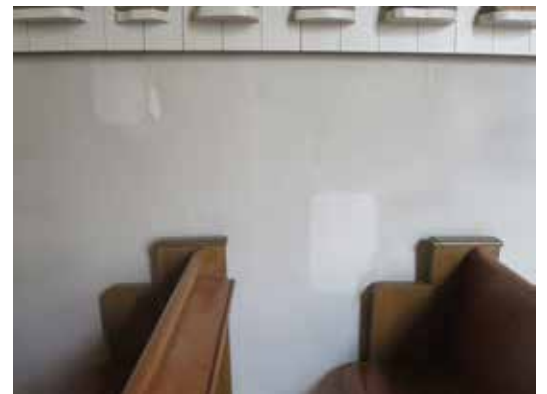
Rengöringsprov utfördes inför val av metod.

Prov på olika rengöringsmetoder gjordes av entreprenören, dels torrensöring med Wishab-svamp, dels våtrengöring med vatten och

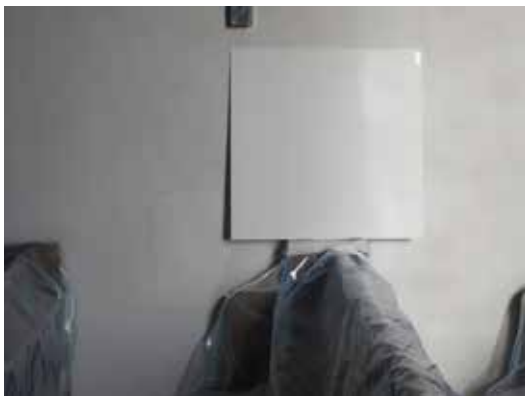
Uppstrykningsprov inför val av kulör.

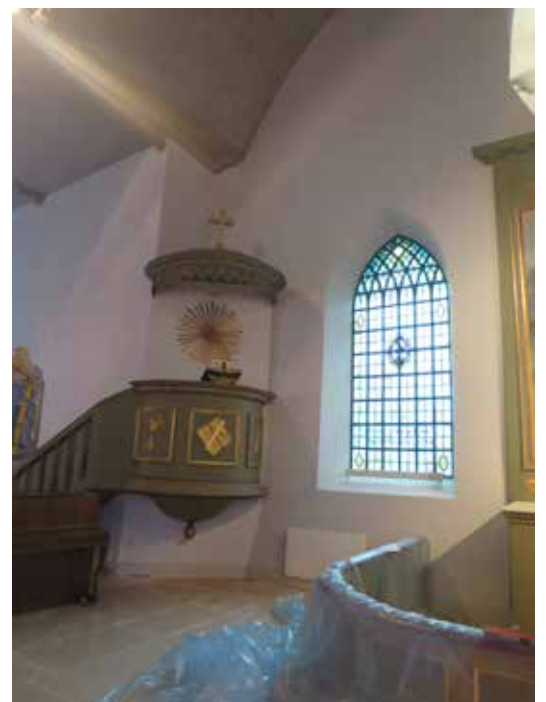
Närbild där nyansskillnaden mellan korvägg och korsarm framgår.

Korväggen målades i en något mörkare nyans, i likhet med tidigare. Nu målades även gavelröset i samma kulör.

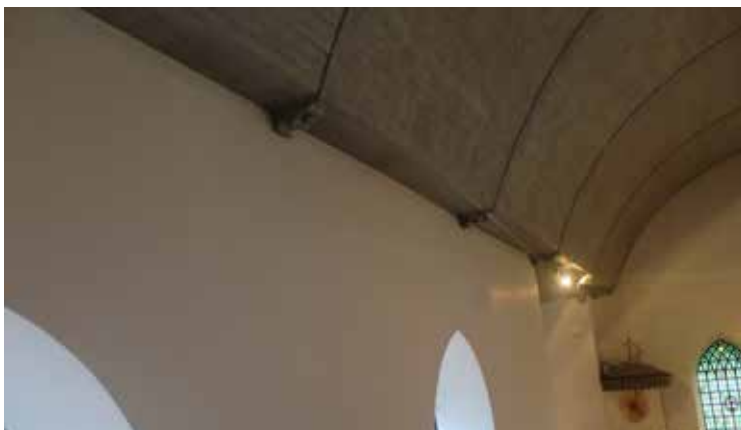
Även remstyckena i trä målades i väggens kulör (bild till vänster).
