Fiskebäcks kapell

Antikvarisk medverkan i samband med ommålning av fasader,
Habo socken i Habo kommun, Jönköpings län, Skara stift

Jönköpings läns museums dnr:2019-009

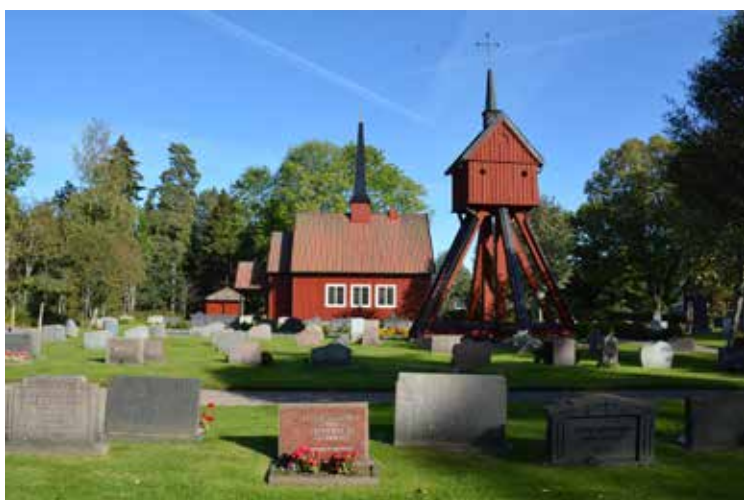
Översikt från väster med klockstapeln och kapellet.

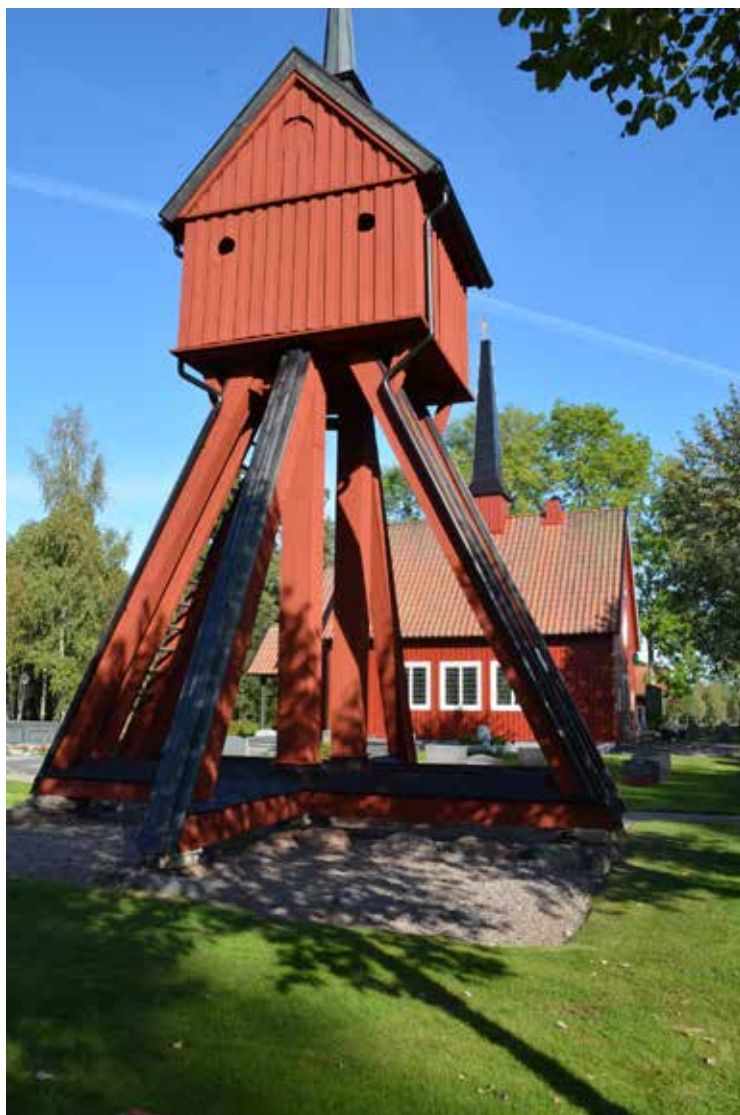
Klockstapeln från väster.

Den slamfärgade klockstapeln borstades och rengjordes inför ommålningen. Den målades sedan med rödfärg, Åkta Falu rödfärg i två strykningar, i den första strykningen späddes färgen något med vatten.

Täckbrädor och vindskivor tjärades. Ytorna rengjordes före strykning genom borstning. Tjäran ströks varm, den upphettades på plats till ca 70 grader. Dalbränd tjära från Auson i Kungsbacka nyttjades.

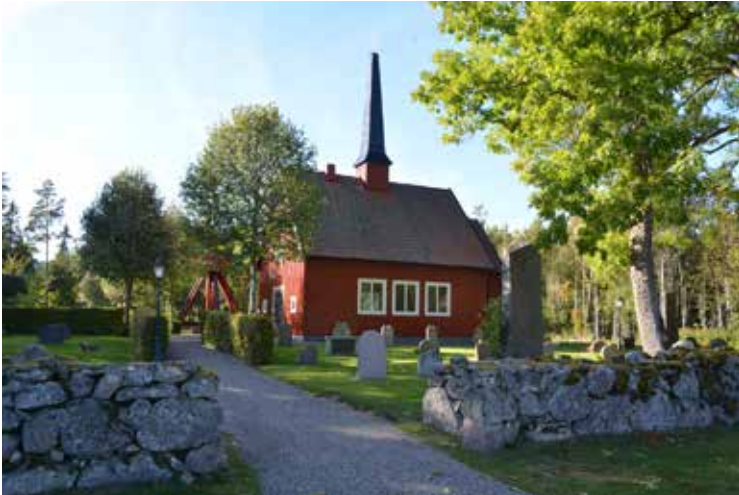
Kapellet från öster.

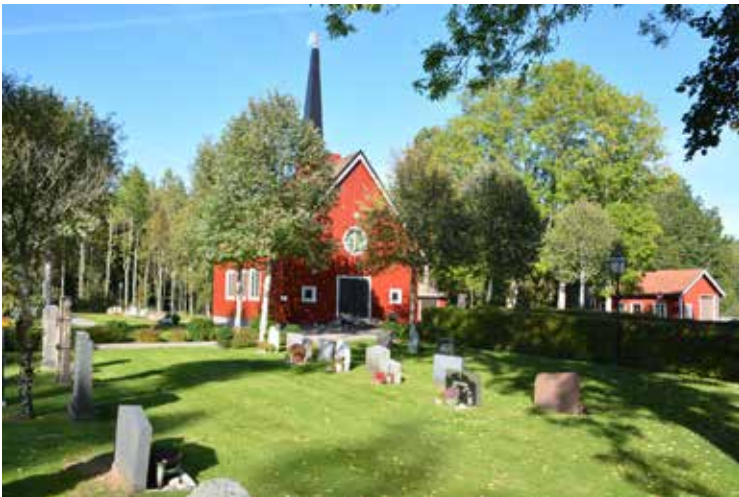
Kapellet och ekonomibyggnaden, översikt från sydväst.

Församlingen beställde under arbetets gång även rödfärgning av ekonomibygnaden öster om kyrkogården.

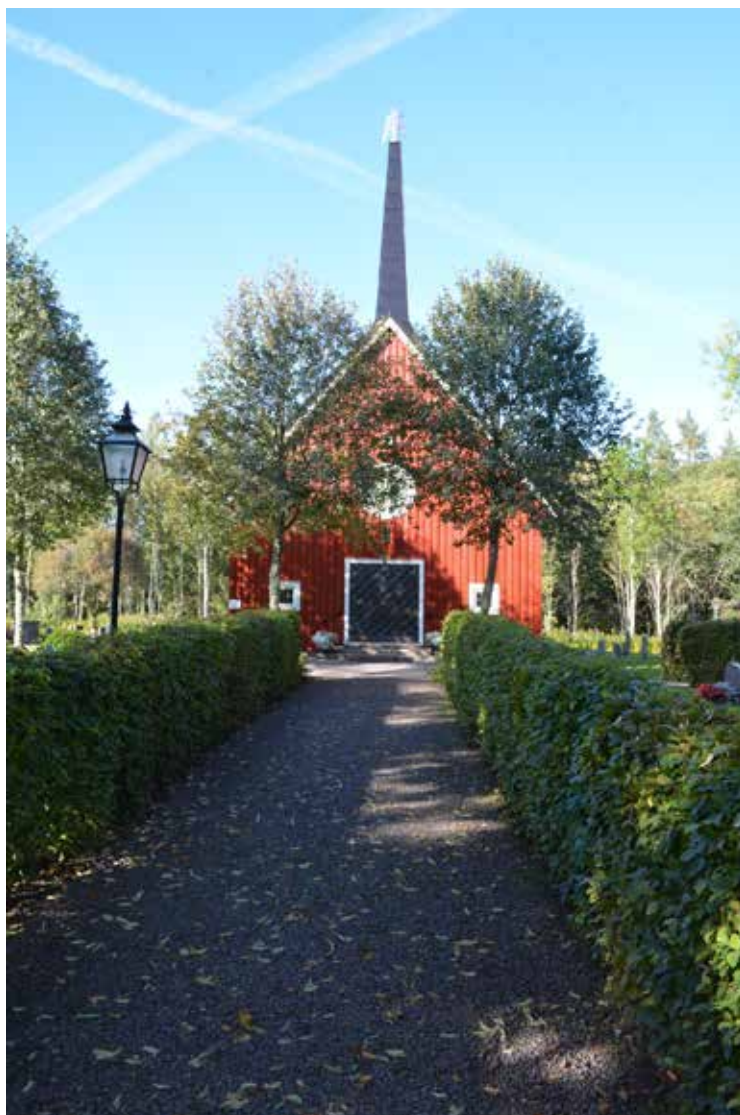
Kapellet, översikt från söder.

Kapellets samtliga fasader och snickerier målades om. Lös färg skrapades in till fast underlag. Samtliga ytor rengjordes sedan inför målning. Målningen utfördes i tre steg med grundning, mellanstrykning och slutstrykning. Kapellet målades om i befintlig kulör. Kulörerna fastställdes i NCS, fasad S 5040-Y80R (varmröd lik rödfärg), fönster och foder S 1002-Y (en knäckt vit färg) samt portar S 8502-Y, en mörkbrun färg. Linoljefärg av fabrikat Wibo användes generellt.
