## Värnamo kyrka

Antikvarisk medverkan i samband med fasadunderhåll,  
Värnamo stad i Värnamo kommun, Jönköpings län, Växjö stift

Jönköpings läns museums dnr: 2020-130

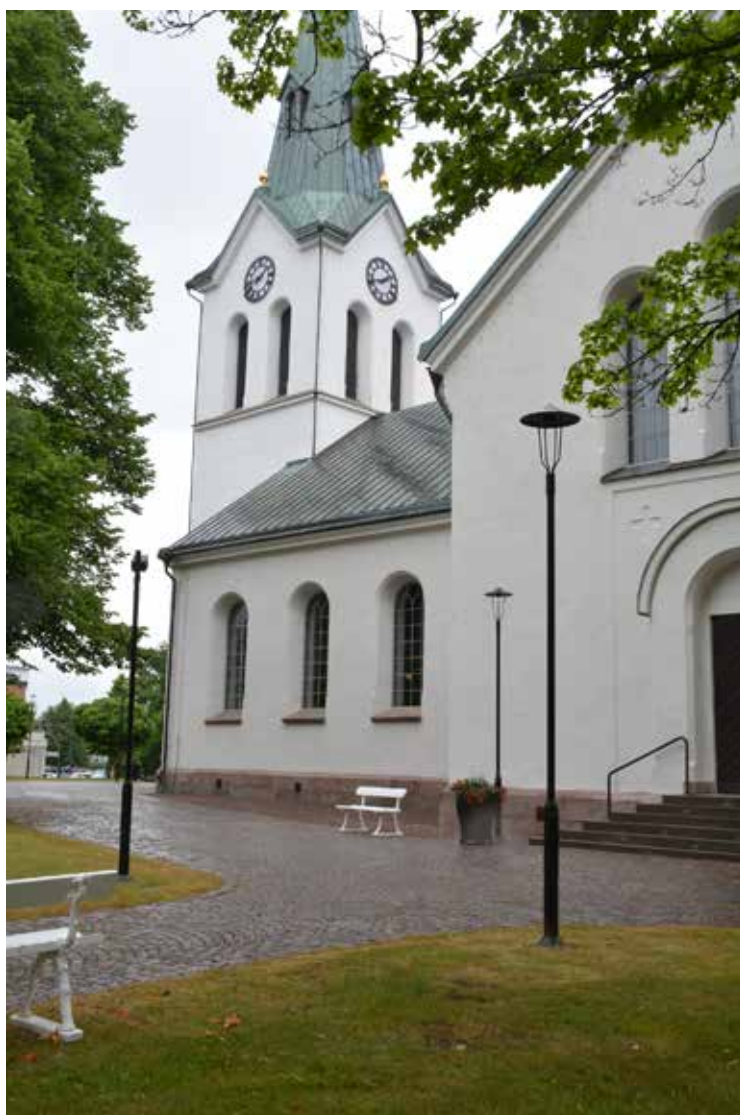
Tornet och kyrkans sydvästra fasad, foto från juni 2021.

De aktuella fasadytorna, tornets södra gavel samt en meter över hörn in på västfasaden, korsarmens södra gavel samt långhusets sydvästra fasad, rengjordes varsamt med hetvattentvätt, för att få ett sugande underlag.

Smärre bompartier och skador knackades ner till putsbäraren och lagades sedan upp med hydrauliskt kalkbruk.

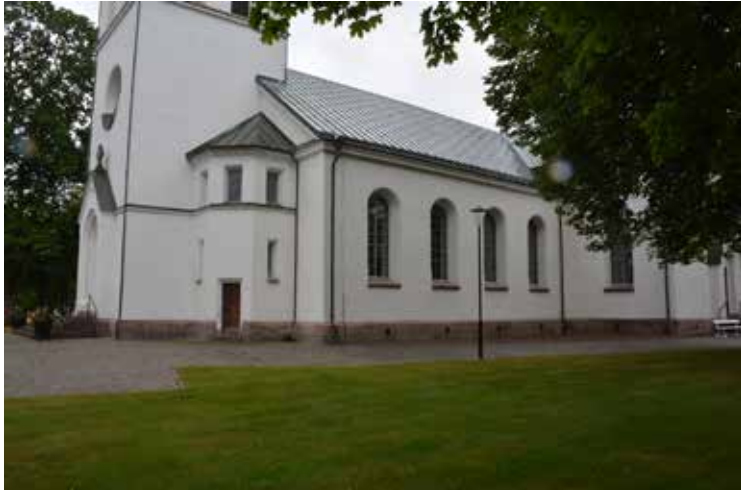
Översikt, kyrkan och tornet från sydväst, foto från juni 2021.

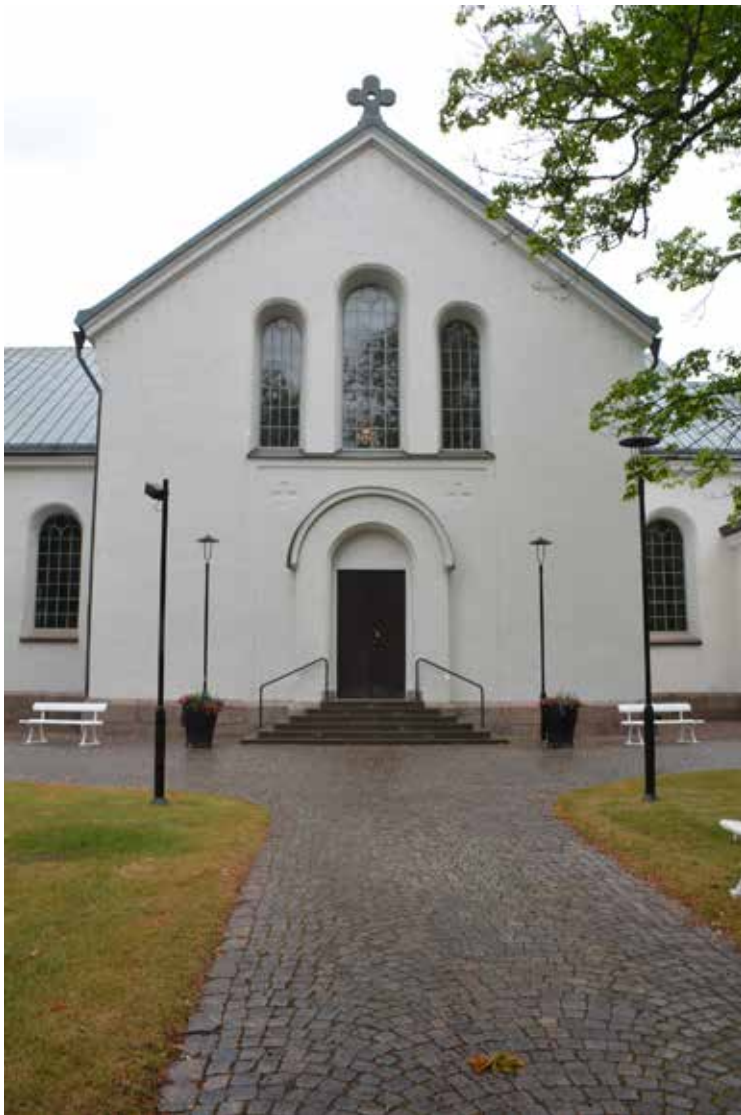
Korsarmens sydfasad uppvisade skador i form av flagade färgskikt och smärre putsskador.

Den södra korsarmen från söder, foto från juni 2021.

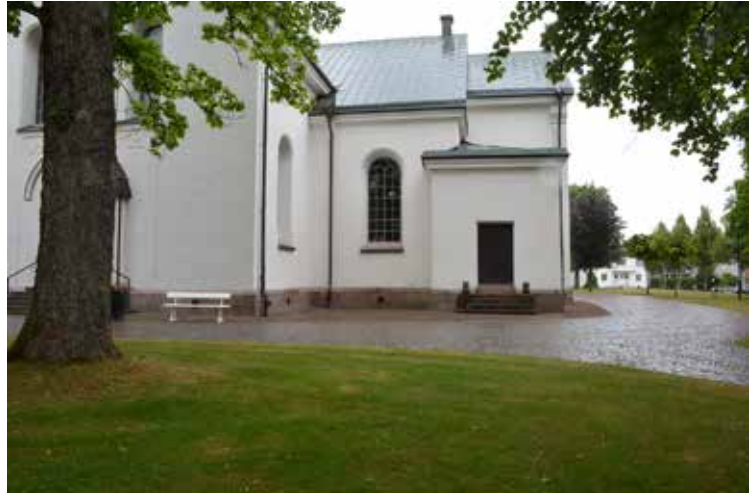
Östra delen av långhuset och koret från söder. Foto från juni 2021.

För helhetsupplevelsen av kyrkan från söder gjordes också en bättring på korets södra fasad där det förekom flagningar.
