# Öggestorps kyrka

Antikvarisk medverkan i samband med omläggning av torntak samt  
underhåll av tornfasad  
Öggestorps socken i Jönköpings kommun, Jönköpings län, Växjö stift

Jönköpings läns museums dnr:238/2016

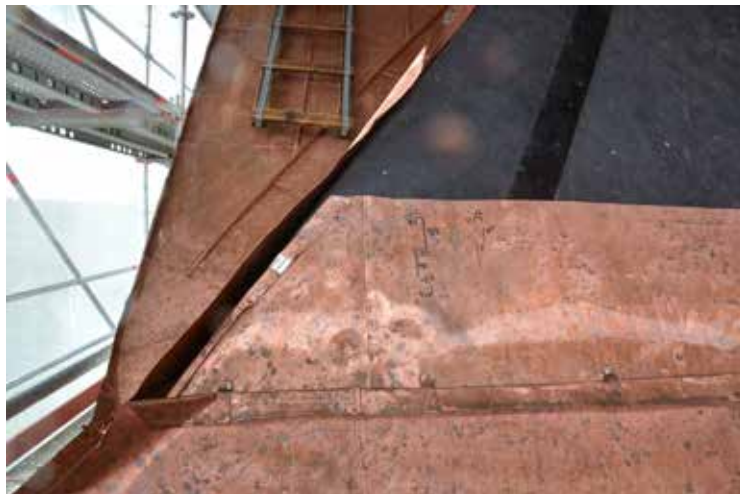
Pågående omtäckning av koppartaket med den nya underlagspappen synlig under plåten.

Efter demontering av befintlig plåt lades underlagspapp YAP 2200 på takbottenpanelen. Detta för att minska kondensbildning och galvaniska strömmar mellan spik och plåt. Takbottenpanelen var i stort sett i gott skick. Det var enbart ett mindre parti högt upp på spiran där några panelbrädor behövde bytas.

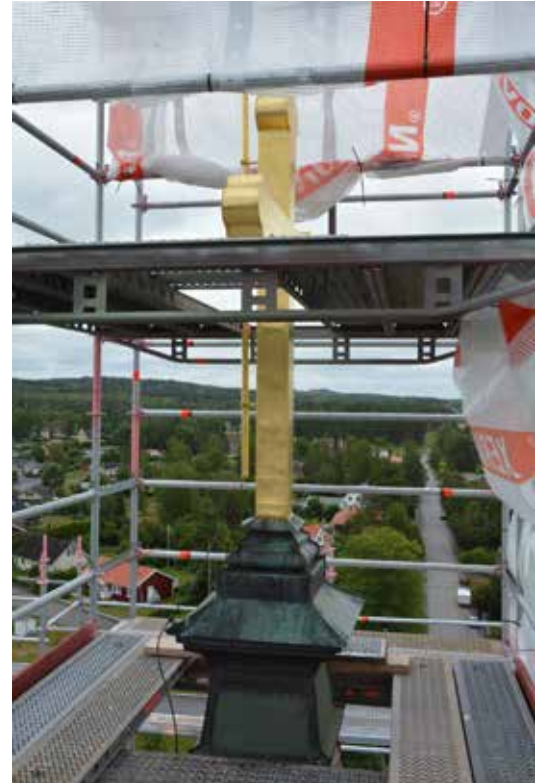
Omförgyllt kors, spirans övre del som utgör sockel till korset har inte klätts om.

Den allra översta delen av spiran, som fungerar som sockel till korset kläddes inte om utan där lämnades den gamla koppartäckningen intakt efter en genomgång och enstaka punktlagningar.

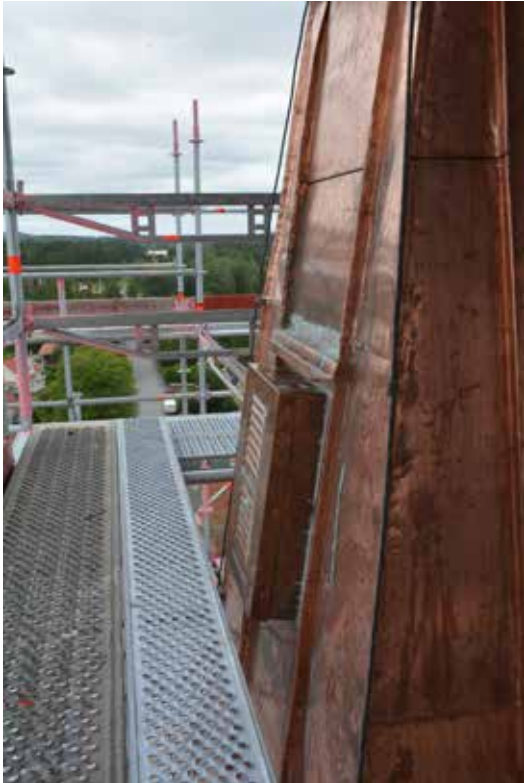
Ny ventilationshuv.

Luftinsläppet på tornspiran som tidigare låg i liv med plåten byggdes om och flyttades ut så att det fick samma utformning som

fönstret på spirans motstående sida. Detta för att undervika att regnvatten skulle kunna rinna in. Ventilhuven och fönstret försågs dessutom med en övre dropplista.

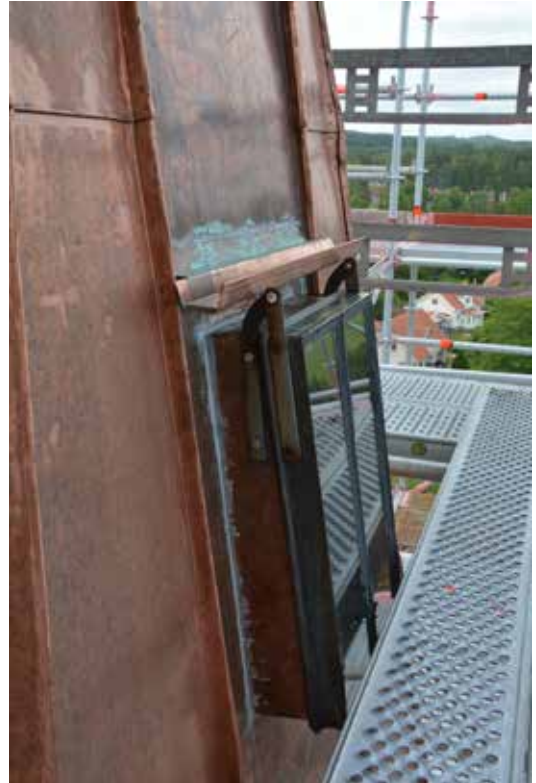
Takfönstret har fått ny inklädning samt en dropplist.

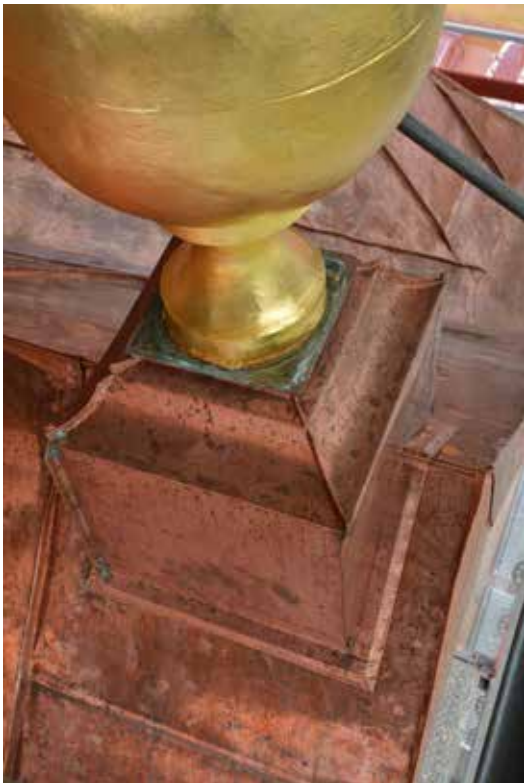
Omklädd sockel till en hörndekoration, notera infalsningen i torntaket.

I samband med omläggningen demonterades gavelpetsarnas dekorativa klot med spiror för omförgyllning i verkstad. Postamenten till kloten täcktes om och vid återläggningen falsades dessa samman med taktäckningen.

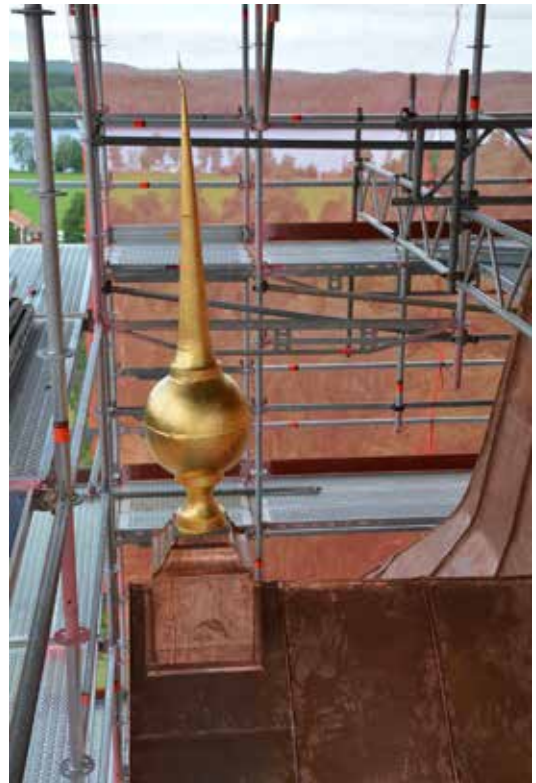
Omförgylld dekoration med omklätt postament.

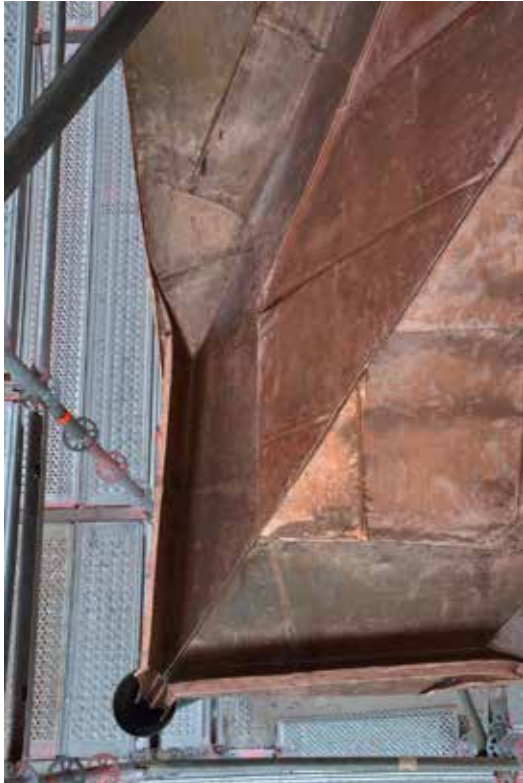
Nya ståndrännor sedda från ovan.

De nya ståndrännorna gjordes något högre, 145 mm istället för 90 mm, och med en lite skarpare vinkel för att vattnet inte skulle rinna över som tidigare.

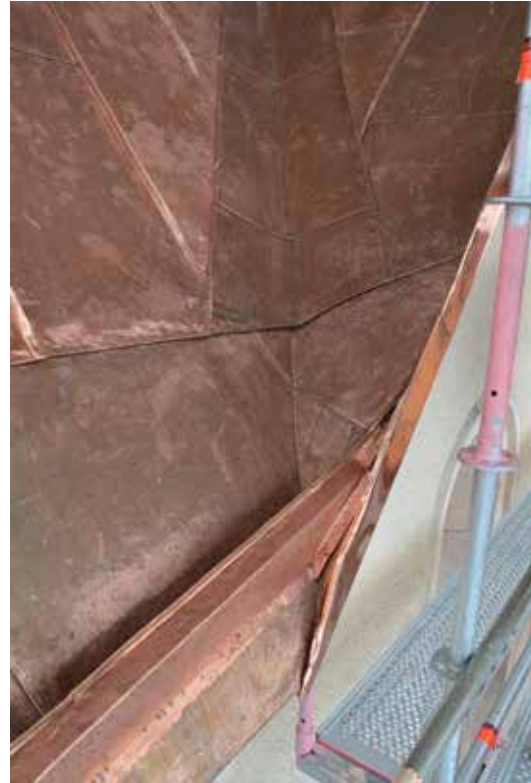
Nya ståndrännor sedda från sidan.

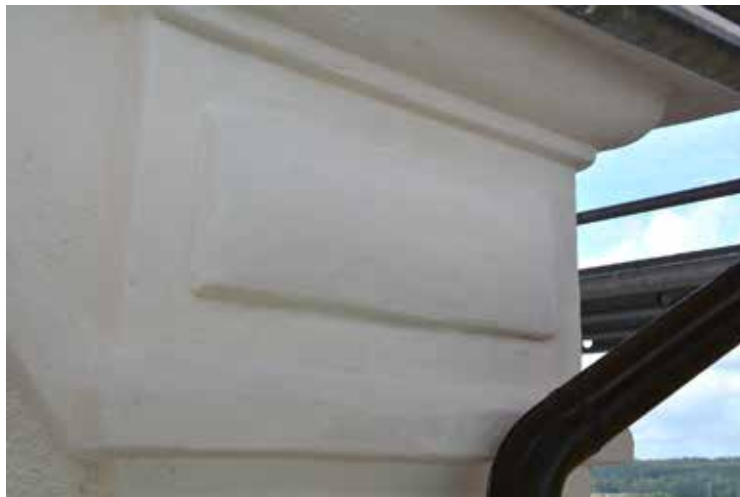
De kuddlika förkroppningarna i hörnlisenernas förlängning upp mot taklisten hade putsbärare i form av inslagna smidda spikar. Då några hade börjat rosta hade rosten bidragit till att spränga putsen.

Den omputsade och avfärgade fasaden. En av de förkroppade puts dekorationerna i anslutning till taklisten och de slätputsade hörnomfattningarna. Fotografi från delbesiktning från ställning den 19 augusti.

I samband med putslagningarna på tornets dekorativa förkroppningar i hörnlisenernas förlängning upp mot taklisten kom äldre putsbärare fram. De kuddlika förkroppningarna var uppbyggda av smidd spik som putsbärare. Lösa spikar drogs ur, spikar som satt slogs in och huvudena ströks med rostskyddsfärg. Där det behövdes kompletterades med rostfri spik. Förfaringsättet gjorde att de historiska spåren bevarades.

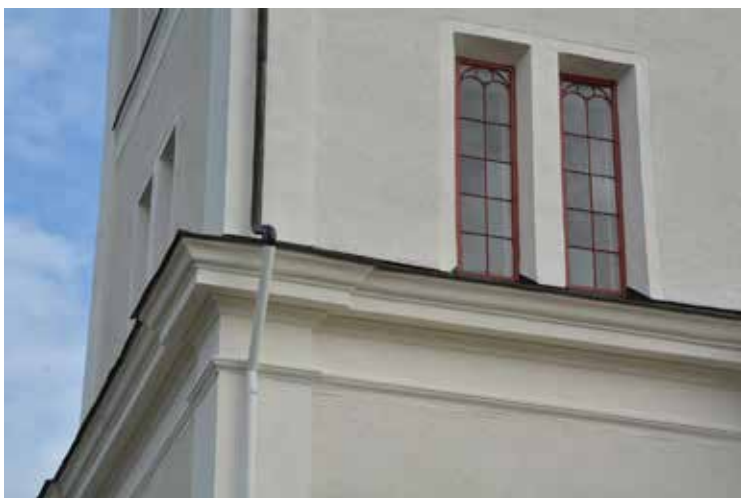
Tornet från söder, slutbesiktning. I bild kan man se mittlist med ommålad plåtavtäckning och delvis målat stuprör samt ommålade fönster.
