Nya Åminne bruk

Antikvarisk medverkan i samband med byte av ramp,
fönstermålning och rengöring av väggar,
Värnamo socken i Värnamo kommun, Jönköpings län

Jönköpings läns museums dnr: 2022-049
Länsstyrelsens dnr: 1360-2022

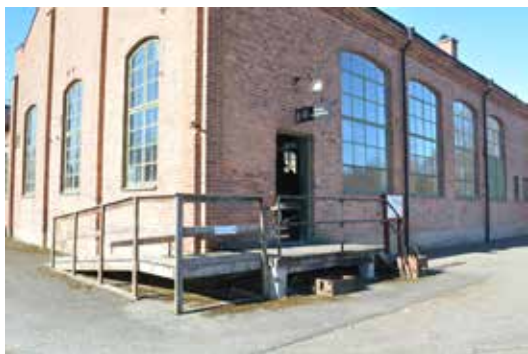
Det fanns en befintlig ramp av trä till bruksmuseets entré, vilken tillkommit 2000 i samband med att utställningslokalen iordningställdes. Den befintliga rampens mått uppfyllde dock inte dagens tillgänglighetskrav och upplevdes inte heller vara särskilt väl anpassad till den kulturhistoriska miljön.

Bruksmuseets entré med den befintliga trärampen. Foto: Britt-Marie Börjesgård

Den befintliga rampen av trä revs bort. En ny ramp av galvaniserat stål monterades på dess plats. Rampen är likt tidigare ramp vinklad runt hörn och med ett anslutande vilplan mot lastbryggan. Rampen utformades utifrån gällande tillgänglighetskrav avseende bredd, avåkningskydd, vilplan och lutning. Gångytan är av gallerdurk. Rampens räcke utfördes likt befintligt räcke på lastbryggan, med två liggande svartlackerade rör, men har även kompletterats med en handledare i stadgad höjd. Rampen är helt fristående och saknar infästning i byggnadens fasad. Rampen har anpassats efter tegelfasadens form.
