Råslätts kyrka

Antikvarisk medverkan i samband med byte av golv och iordningställande av dopgrav, Jönköpings stad och kommun, Jönköpings län, Växjö stift

Jönköpings läns museums dnr: 2022-087

Rapport och foto: Veronica Olofsson

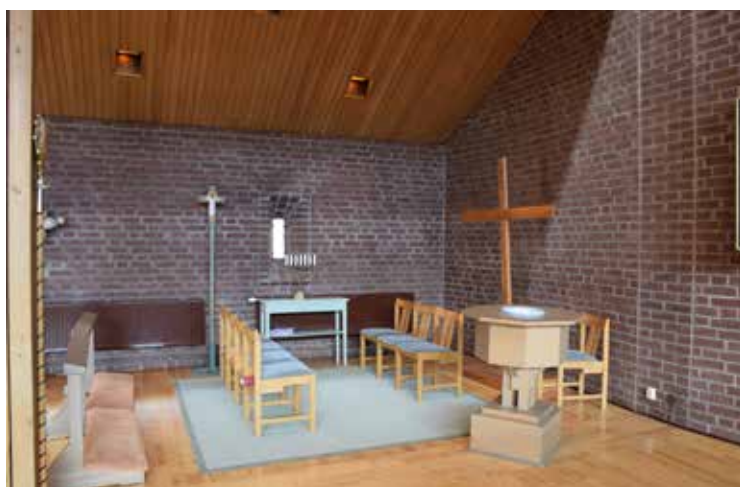
Golvet i kyrkorummet, sakristian och den intilliggande samlings-salen utgjordes av ett tvåstavigt furulamellgolv med lackad yta. Golvet var lagt i öst-västlig riktning med ett system av tvärgående friser. Golvlistor saknades. Lamellgolvet vilade på en regelkonstruktion av trä med mineralullsisolering, vilken var uppallad mot betongplattan med mindre träbitar för att golvet skulle få en jämn nivå. Konstruktionen var ventilerad genom ventilationskanaler som stack upp ur betonggolvet och vidare genom isoleringen. Golvet

var slitet med flera skador i lacken. Det var slipat vid åtminstone ett tillfälle sedan det lades och var inte möjligt att slipas en gång till. Golven upplevdes även vara något "klappriga".

Det befintliga lamellgolvet med underliggande golvkonstruktion i kyrkorum, sakristia och samlingsal revs ut. Ventilationskanalerna som kommer upp genom betongplattan kapades av för att möjliggöra en bättre ventilation av konstruktionen. På betongplattan byggdes en ny luftad "nivell-konstruktion", ett träbjälklag försedd med justerbara "fötter" av plast så att konstruktionen kunde justeras mot underlaget till en plan nivå. Träbjälklaget isolerades med mineralull, lika tidigare. Isoleringen hänger i träreglarna, så att golvkonstruktionen blir fullt ventilerad undertill och vidare ut mot ytterväggarna. Den nya konstruktionen avser ge en bättre ljudisolering.

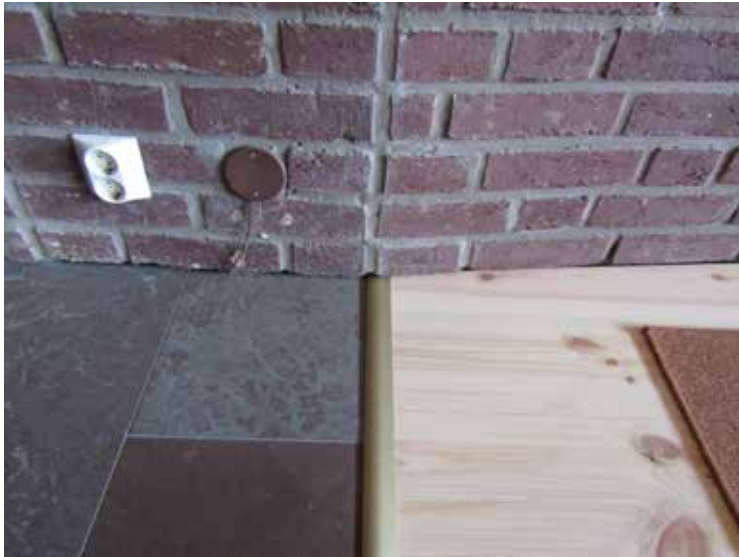
I dörröppningarna mellan foajé och kyrkorum respektive foajé och samlingsal täcks skarven mellan de olika golvmaterialen av en 60 mm bred mässingslist, lika tidigare.
