# Tomtabackens luftbevakningstorn

Restaurering

*Malmbäcks socken i Nässjö kommun  
Jönköpings län*

Byggnadsvårdsrapport 2011:36  
JÖNKÖPINGS LÄNS MUSEUM

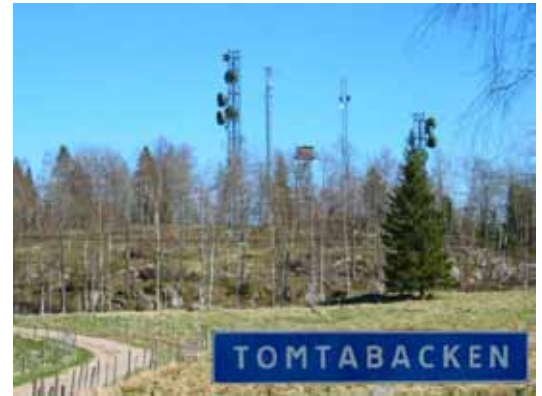
Master och luftbevakningstorn på Tomtabacken

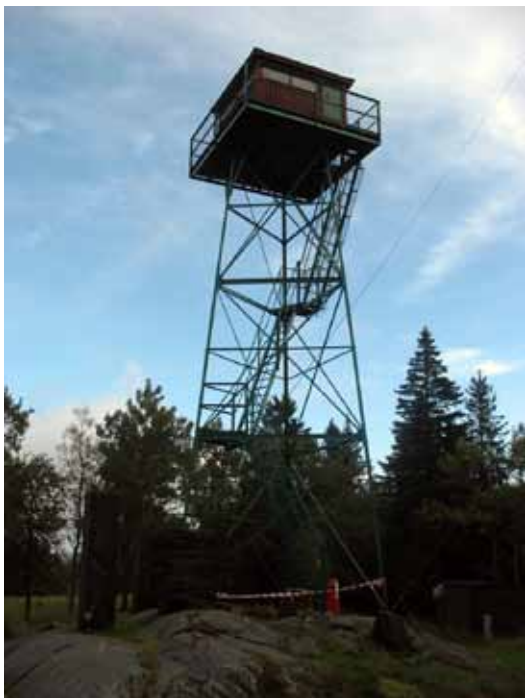
Trappan inför restaureringen sedd från det andra vilplanet (ovan). Tornet efter restaureringen (nedan).
