Antikvarisk medverkan

Värnamo kyrka

Ombyggnad av norra läktaren för textilförvaring

Byggnadsvårdsrapport 2012:3
JÖNKÖPINGS LÄNS MUSEUM

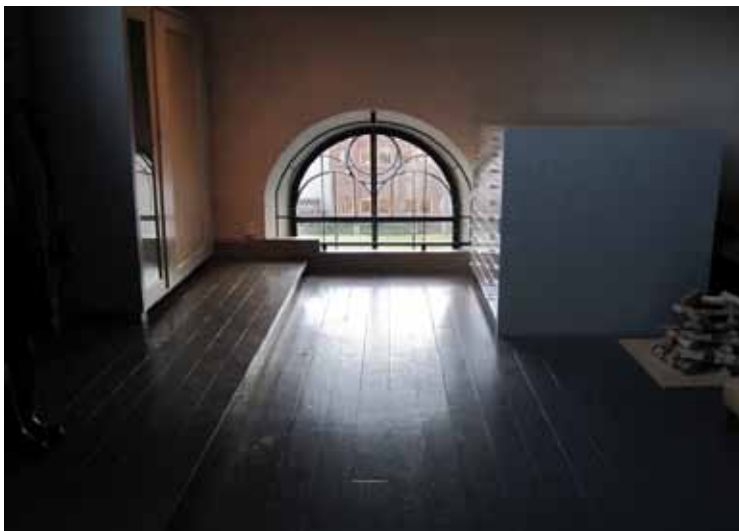
Den norra väggen med spår efter rinningar av kondensvatten.

De två stora fönstren mot norr har troligen haft en del kondensproblem och därför har smutsigt kondensvatten runnit från dessa ner på fönsterbänkarna och underliggande väggparti. För att undvika en fullständig ommålning av denna eller övriga väggar målades endast ett parti under fönstren om i grå kulör. Som förebild för den gråa kulören tjänade den kulör som finns i takets ramverk. Alternativet att använda den målade bröstningen i långhuset som kulörmässig förebild förkastades eftersom kontrasten riskerade att bli allt för kraftig. Vid den stora restaureringen för några år sedan åtgärdades inte denna vägg och därför har den fortfarande vattenlös plastfärg. Av denna anledning användes en färg av samma typ som tidigare.

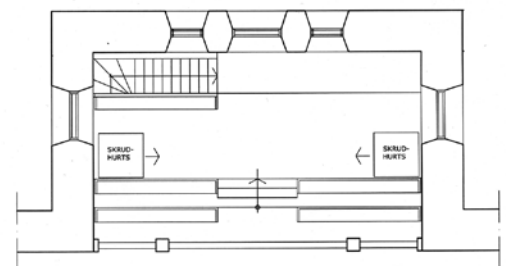
PLAN, OMBYGGNAD

Ritning på det utförda förslaget dock med det avsteget att hurtsfronterna vändes mot den norra ytterväggen. Ritning av arkitekt Lars Redegård.

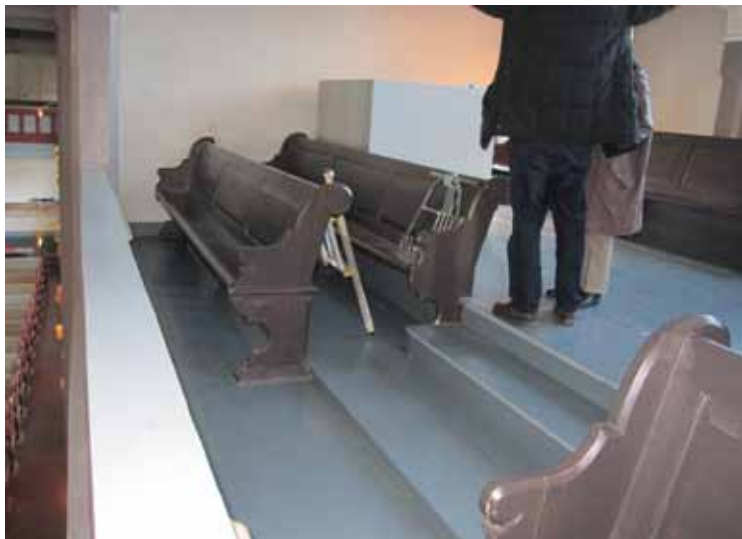
Läktarens östra del efter att golvet jämnats till, en av textilhurtsarna kommit på plats och gallret för fönstret monterats.

Ett nytt golv i den plana delen lades av brädor. För att uppta nivåskillnaden mellan den nya golvnivån och de näst främsta bänkarnas golvnivå byggdes en liten trappa med tätare plansteg. Originalgolvet bevarades intakt under det nya golvet i en nivå. Efter golvläggningen målades hela golvet och golvsockeln med linoljefärg (Engvall & Claesson) i befintlig grå kulör.
