Antikvarisk medverkan

Stengårdshults kyrka

Utvändig restaurering av kyrkobyggnaden och
klockstapeln

*Stengårdshults socken i Gislaveds kommun
Jönköpings län*

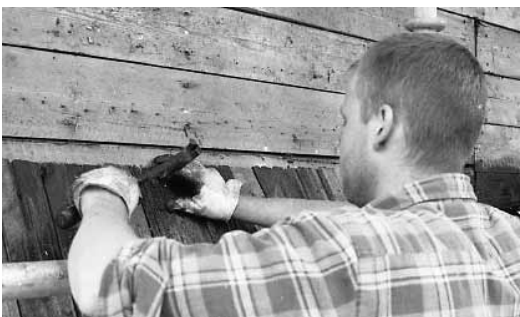
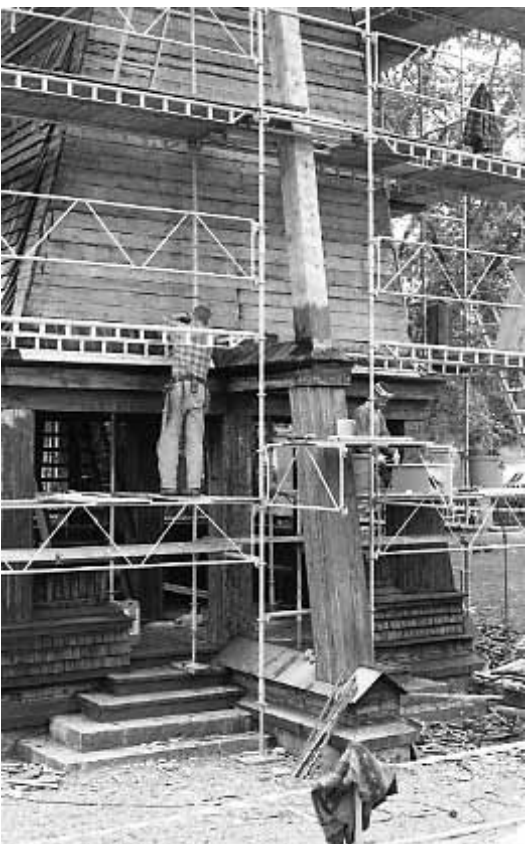
Ovan: Kopparklot på klockstapeln.
Nedan: Klockstapeln under pågående arbete med spåntäckning juni 2008.

Klockstapelns spånbeklädnad, som var av skiftande utseende och tillkomstdatum, har rivits. Rötskadade stående timmerdelar i klockstapelns stomme har ersatts med nytt virke i kärnfuru. Skadade timmerdelar i våningen under klockorna har förstärkts med 3" horisontella reglar.

Utskjutande bjälkäндar i övre bjälklaget har lagats och täckts med följsam blyplåt. De rötskadade ornamenterade bjälkarna i nedre bjälklaget har lagats genom skarvning med nytt virke, som givits en handsnidad dekor i likhet med originalet samt upptill erhållit en diskret plåtavtäckning. Hela stapeln har erhållit ny spånbeklädnad av kluven, tjärddoppad furuspån, som efter monteringen strukits

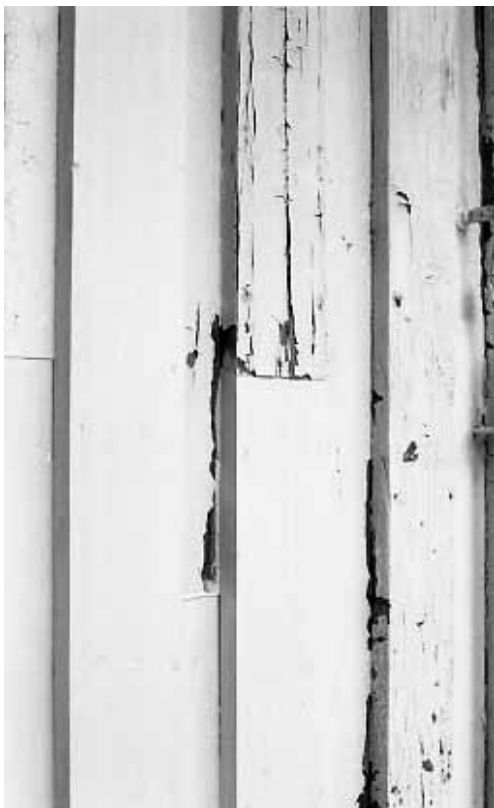
Ovan: Rötskador vid takfot och på syll.
Nedan: Lagning på södra fasaden, med hyvlade panelbräder av furu.

Rötskadade partier av fasadpanelen ersattes med nya hyvlade bräder av utvalt virke, kärnfuru. Ytorna skrapades rena från träludd. Målningen av fasaderna påbörjades under augusti med grundning och mellanstrykning. Målningen utfördes med kallpressad linoljefärg av Engvall & Claessons tillverkning (färgvalet var en avvikelse från programmet, som föreskrev WIBO). Arbetena kunde inte av-

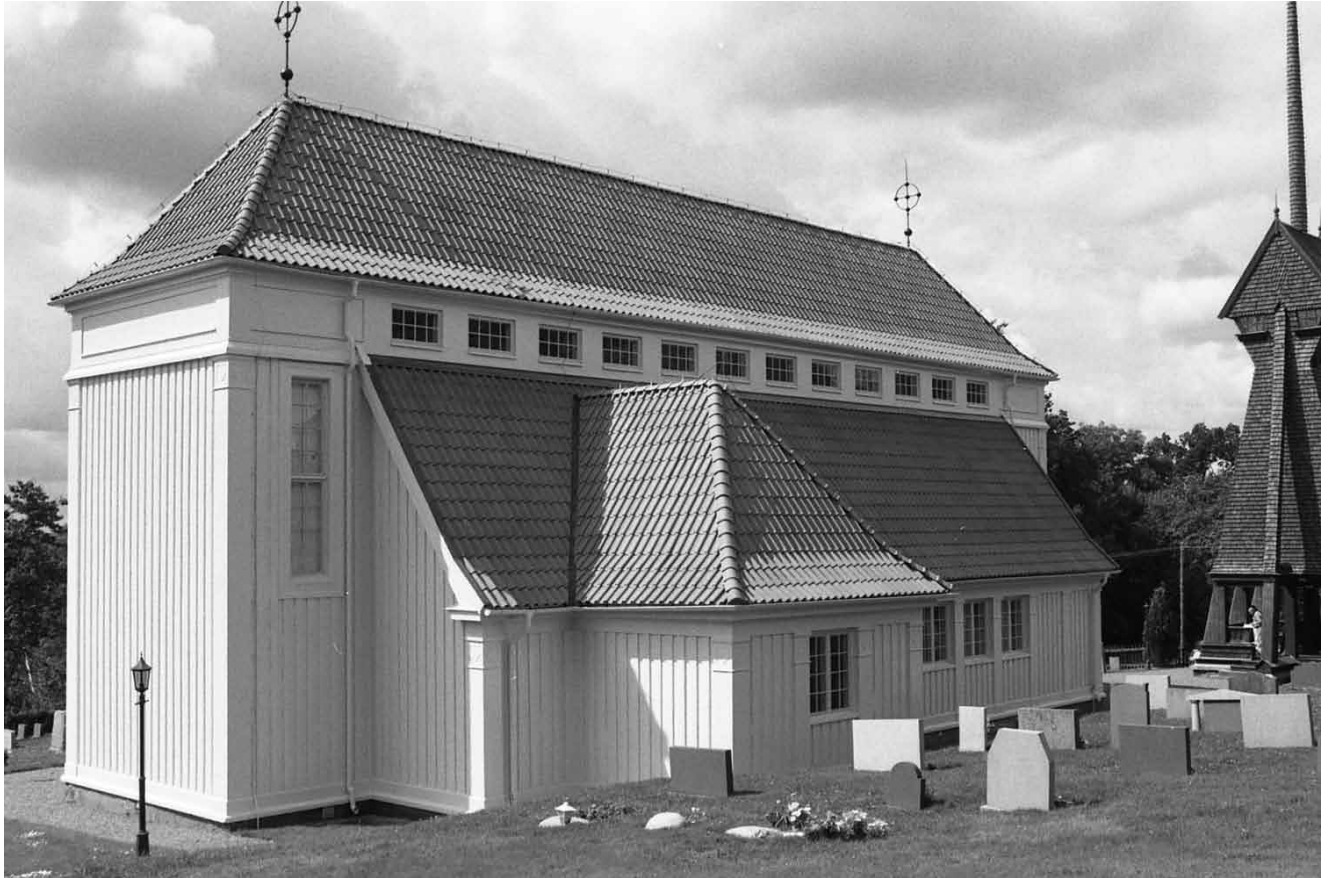
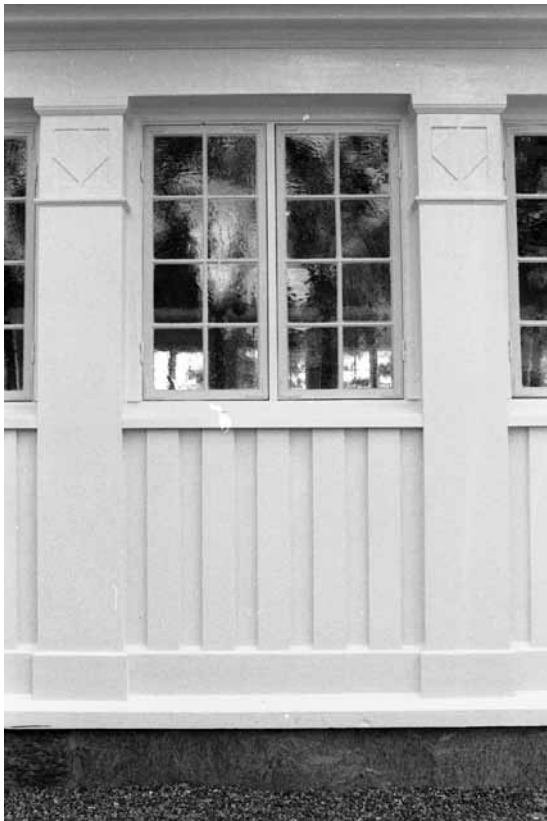
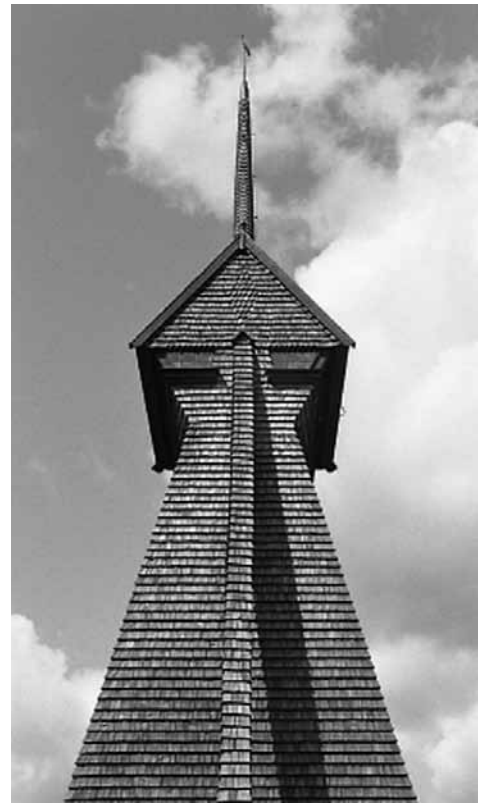
Nedan: Provmålning av fasaden 22 juni 1998. Fyra provytor ströks upp, brutna med grön umbra, guldockra och järnoxidsvart, förutom oblandad vit.
Höger: från slutbesiktning 8 juli 1999.
