Antikvarisk medverkan

Svarttorps kyrka

Invändig renovering

*Svarttorps socken i Jönköpings kommun
Jönköpings län, Växjö stift*

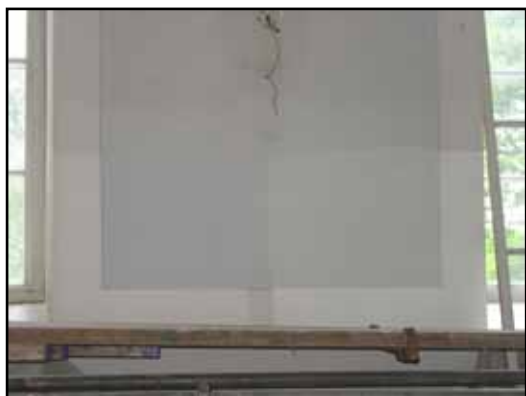
Provstrykningar av väggfält och listverk.

Rengjordes med Wisabsvamp och målades med Wibo emulsionsfärg, bruten av Magnus Ottosson, Vaggeryd. Väggfälten i NCS 1502-B (järnoxidsvart och järnoxidgult), takfälten i en något mörkare brytning och åter ljusare i de nedsänkta omfattningarna. Listverken målades i NCS 1002-Y. Gavelröstena målades i samma som takfälten med undantag för absidvalvet. I valvet upptäcktes i ett av fälten en gammal fuktskada med bomputs. Denna knackades ned och lagades med nätarmering. Befintlig armering i övrigt är vassmatta. Äldre putslagningar är ganska slarvigt gjorda, men dessa lämnades utan åtgärd. Mellan gavelväggar och valv gjordes en mindre rörelsefog. För att förhindra nedrasande skräp insattes demonterbara skumgummilister som inte syns. För att motverka nedsmutsning av flugor på kronfästernas rosetter tätades öppningarna med syllisolering. Läktarunderbyggnader målades som väggfält. De båda ”stelarna” rengjordes enbart. Väggaras radiatorer och fläktkonvektorer målades i samma kulör som väggfälten.

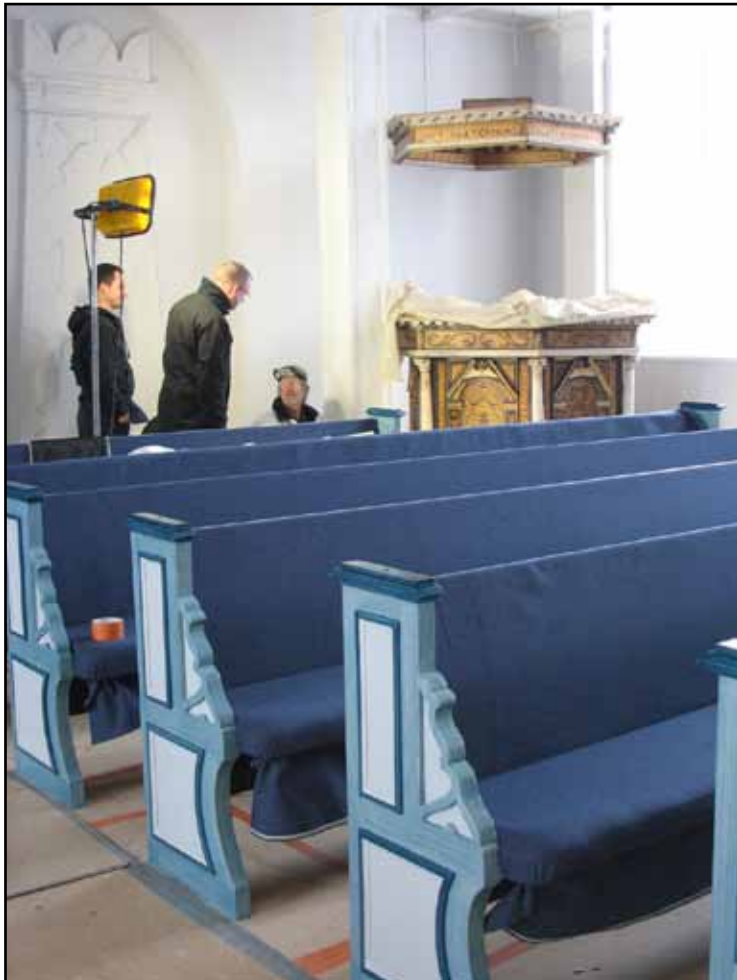
Bänkarna nymålade i dalablå lasyr med mörkare överliggare och lister samt fält i grå täckfärg. Omklädsel med marinblått tyg pågår. I bakgrunden betraktar kyrkoherde Olof Söderberg K-Konservators arbete med den gamla kyrkans predikstol.

Bänkarnas tyg och stoppning demonterades. De gavs en helt ny färgsättning i lasyr. Gavarna målades i ljus dalablått (pariserblått med zinkvitt och bensvart). Rygg, överliggare, psalmbokshylla och listverk ströks i mörkt dalablått. Fyllningar och andra nedsänkta partier täckmålades i ljus grått. Alla ytor fernissades. Till ny klädsel på rygg och sitsar valdes ett mörkt blåspräckligt tyg, United Fabrics by Nevotex, Fortezza flat, färg 2, marin. Befintliga hatt- och väskhängare av sent datum kompletterades med nya eftersom en del var skadade. Ursprungliga ljushållare till bänkarna kom att åter tas i bruk efter viss nedkortning och målning i nämnda grå kulör. De

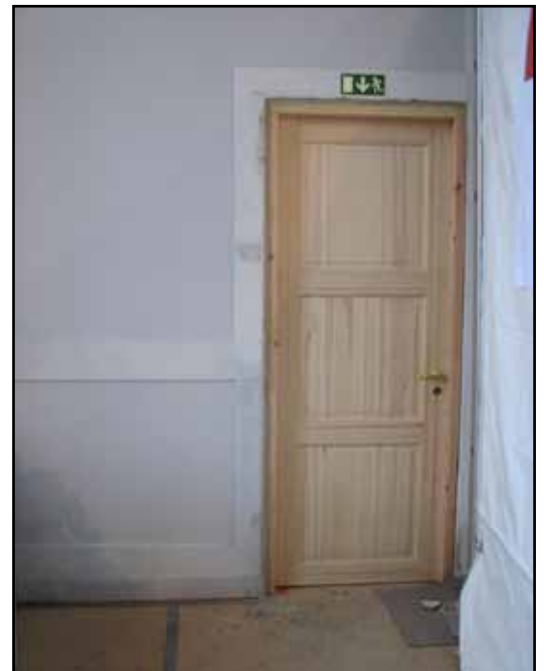
Ny halvfransk dörr i massiv furu in till sakristian.

Den släta lamelldörren till sakristian ersattes med en traditionell halvfransk massiv trädörr som målades med linoljefärg i samma vita brytning som väggens listverk. Detta var enligt brandförsäkringshandlingen för den nybyggda kyrkan det ursprungliga utförandet.

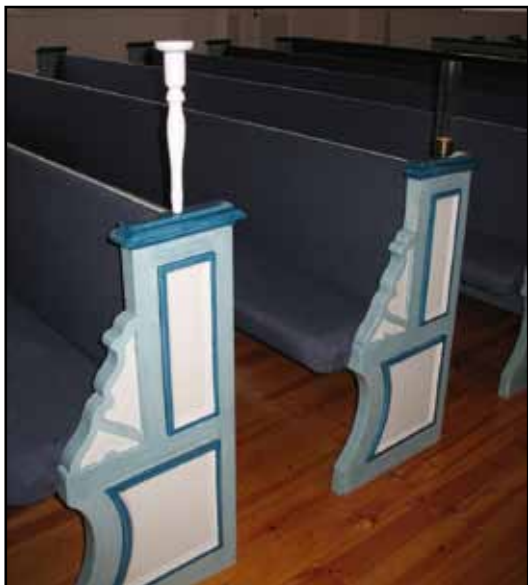
De gamla ljushållarna har åter kommit till heders och modifierats för att kunna bära glaskupa.

kompletterades med mässingsfattning för glashylsa. I bänkgavlarnas krön sattes små mässingshylsor för monteringen. Bänkskärmar målades i en överensstämmelse med bänkgavlarna.

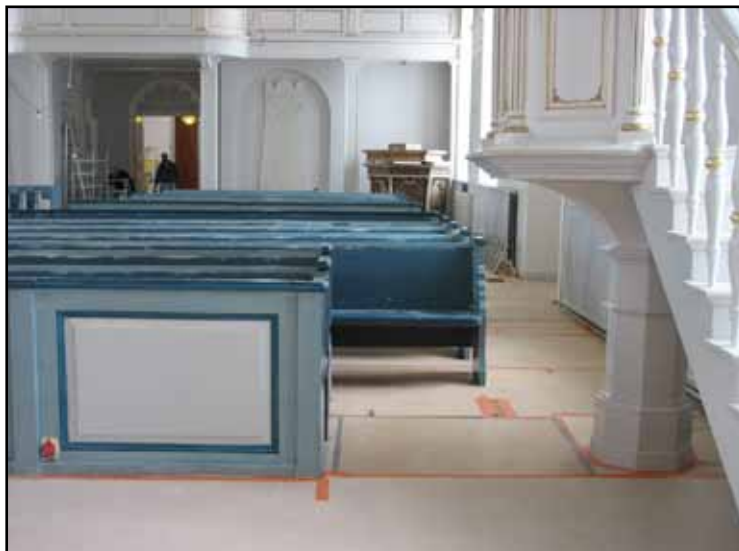
De främre två bänkarna mot koret på östra sidan kapades för att underlätta passage förbi predikstolen. Bänkskärmen kortades med en fyllning.

De främre två bänkarna på östsidan kortades för att möjliggöra passage förbi predikstolen i sidogången. Bänkskärmen mot koret kortades därvid med en fyllning, vilket stycke magasineras i tornet.

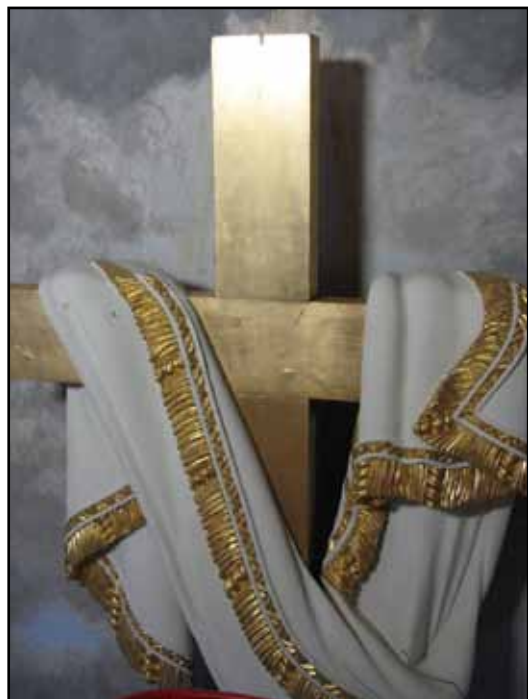
Altarets mantelbehängda kors mot en fond av skyar efter rengöring. Ett karaktäristiskt uppståndelsemotiv i 1800-talets kyrkorum.

Korsets förgyllning rengjordes av konservator, liksom fondens målade skyar på puts och den målade strålsolen över arkitraven. Vid demontering av den lösa strålsolen av förgyllt trä visade det sig att denna kommit på plats först 1923 och var tillverkad av Thyra Synningen. Bakom solen visade sig ett ursprungligt målat Gudsöga inom en Treenighetstriangel, ”det allseende ögat”, vilket är målat i samband med strålarna i övrigt. Det valdes att inte återmontera den lösa strålsolen utan låta den ursprungliga utsmyckningen åter få bli synlig i det restaurerade kyrkorummet. Smärre retuscheringar gjordes för att tona ned misspydande rinningar. Altaret och korsets bas ommålades (NCS 1000-N) med bättring av förgyllningarna. Väggens pilastrar och båge ommålades i samma vita brytning som övrigt ramverk i rummet. ”Marialtaret” ommålades medan ett enkelt dopaltare av träfiberskivor kasserades.

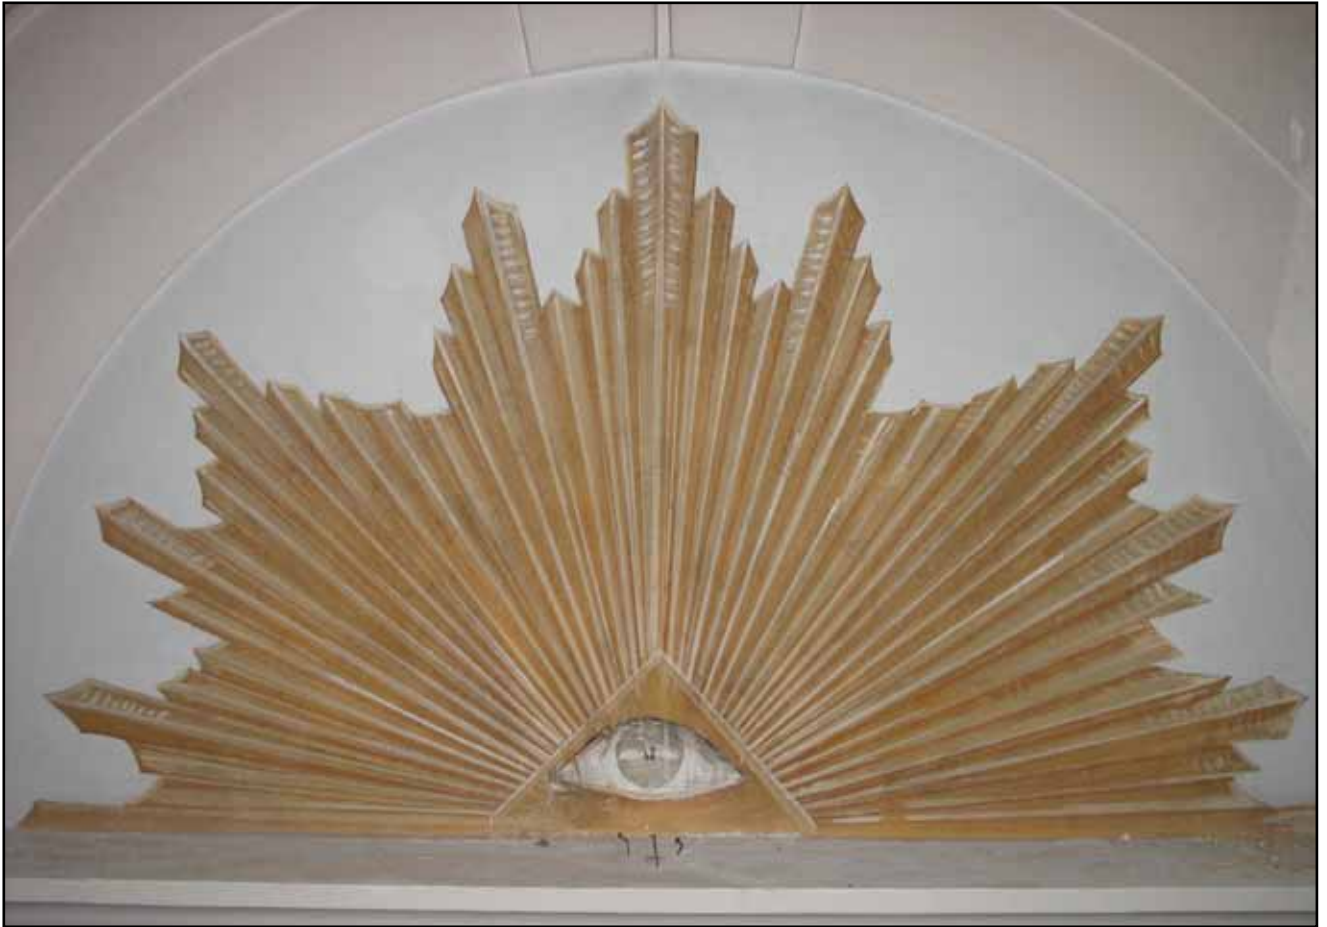
Den lösa strålsolen av förgyllt trä ovanför altarkorset visade sig dölja "Guds allseende öga", vilket var den ursprungliga utsmyckningen av båg-fältet. Av okänd anledning valde man 1923 att dölja ögat med en strålsol, året stod på baksidan tillsammans med namnet Thyra Synningen. Bilden nedan till höger visar strålsolen före demontering i samband med provmontering av list för LED-belysning. Solen satt endast fäst med tre omvikta trådspik.

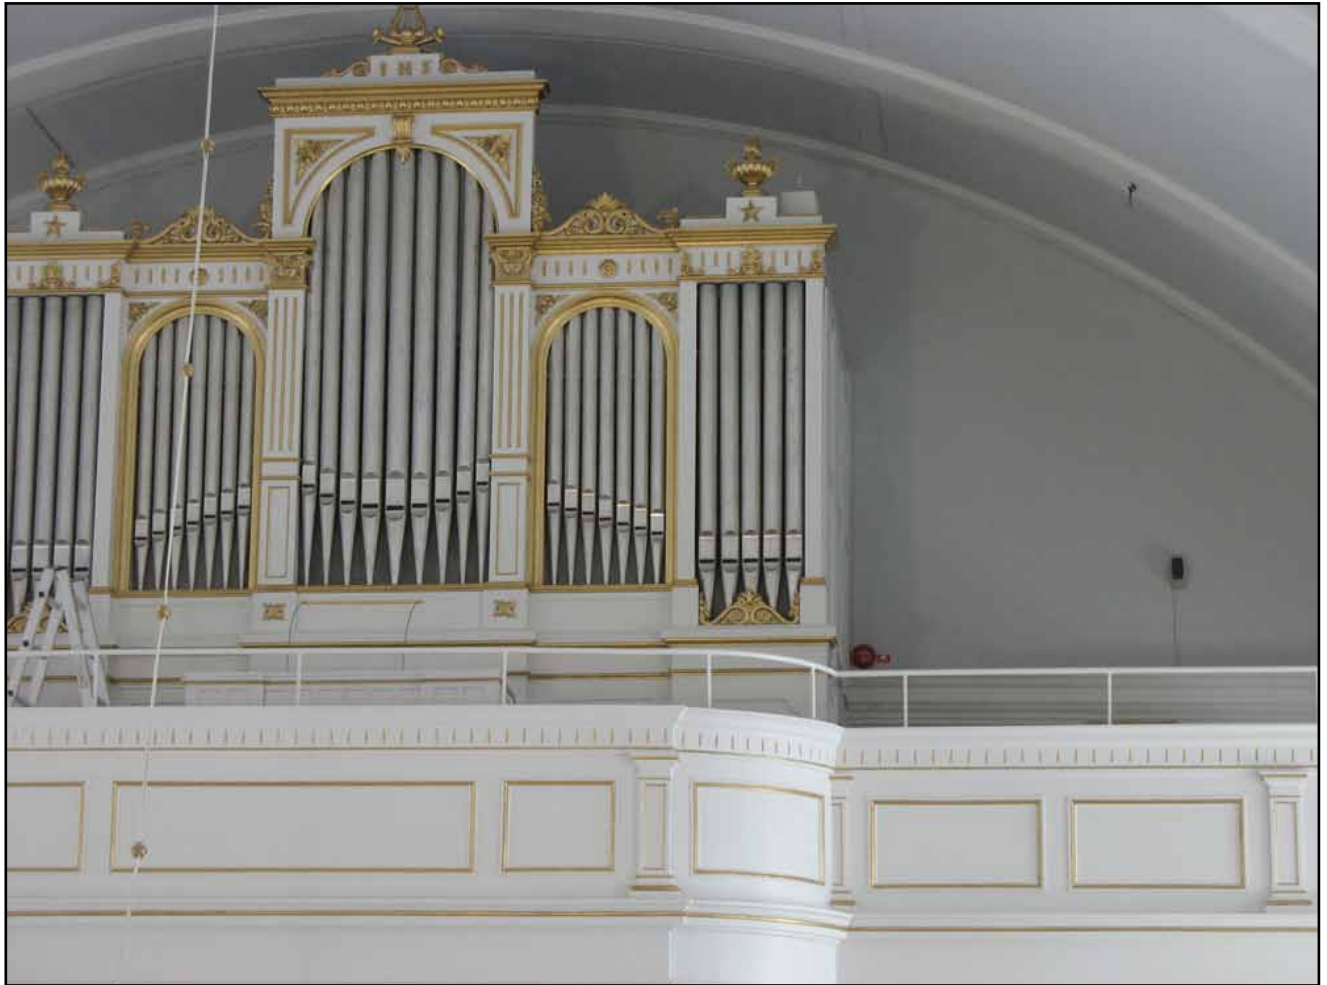
Läktaren efter ommålning och montering av skyddsräcke i smide. Till höger om orgeln ses på väggen en av de båda linjerökdetektorerna och brandlarmsklocka, ännu ej inmälad.

Läktarbröstningen målades i samma brutna vita kulör som korinredningen. Större sprickor lagades med linoljekitt. Tidigare hade läktaren en något mörkare brytning än korinredningen. Förgyllningen av slagmetall bättrades. Pelarna målades i samma kulör som bröstningen med en svag marmorering i blågrått, liknande den tidigare. Läktarbröstningen kompletterades med ett smidesräcke för att uppnå av Arbetsmiljöverket godkänd höjd. Detta fästes med

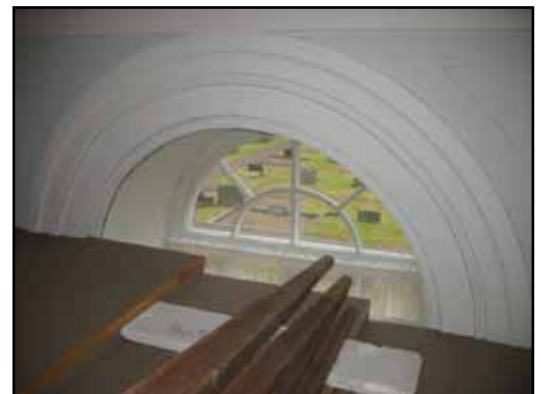
Nya gradänger i öster och en ljudavskärmande fönsterbåge mot den med samlingsrummet gemensamma smygen.

spårskruv och målades i bröstningens kulör. De sentida östra läktargradängerna ombyggdes för större funktionalitet i enlighet med de västra. De kläddes därefter med ny textilmatta, Tessera basis, 368 beige. I den östra fönstersmygen insattes en fönsterbåge svarande mot befintlig lunett i ytterfönster. Detta för att få ljudavskärmning av samlingsrummet.

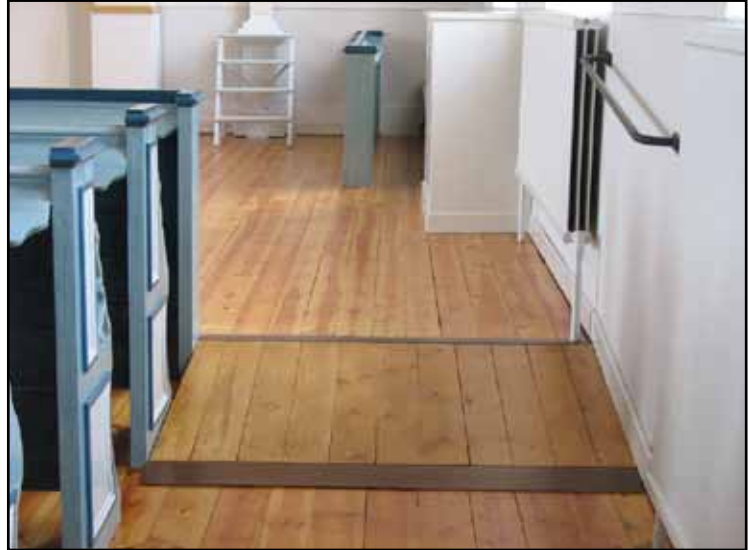
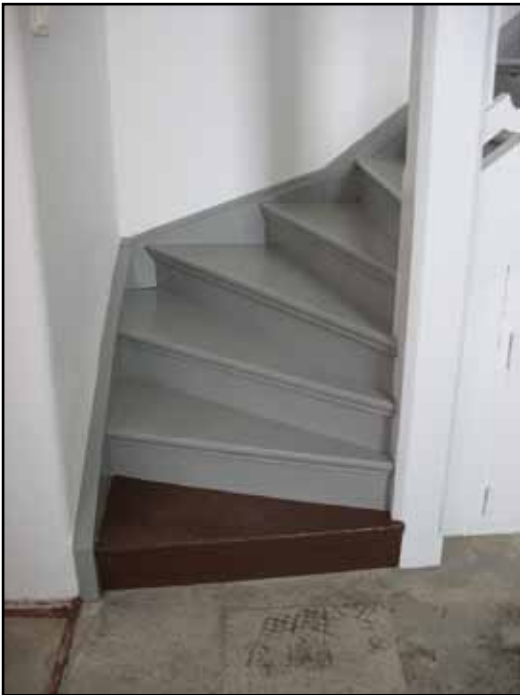
Ramp till koret i västra sidogången med tillhörande kontrastmarkering och smidesräcke. Till vänster exempel på kontrastmarkering av trappsteget upp till koret samt på torntrappan i vapenhuset.

För att förbättra kyrkans tillgänglighet byggdes en ramp till koret i den västra sidogången. Den utformades i överensstämmelse med golvet. I väggen monterades ett smäckert smidesräcke som målades med linoljefärg i grafitgrå kulör. Rampen krävde att det där stående golvuret flyttades. Det återbördades till koret där det ursprungligen stått. På äldre fotografier står det i den västra kyrkvårdsbänken. På grund av där befintlig bänkkonvektor placerades uret istället mellan bänken och absiden, varigenom det blir en pendang till sakristidörren. Kanter på rampen och kvarvarande trappsteg till kor samt första och sista trappsteget upp till tornvåning två målades med linoljefärg i NCS S7020-Y50R som kontrastmarkering.

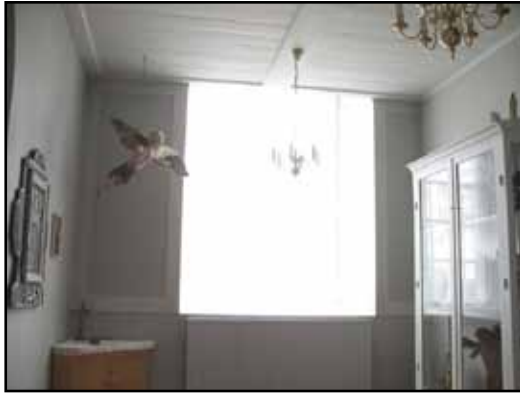
Samlingsrummet i läktarunderbyggnaden kom även att fungera som ett litet kyrkomuseum. För fönstret har satts ljusavskärmande textil.

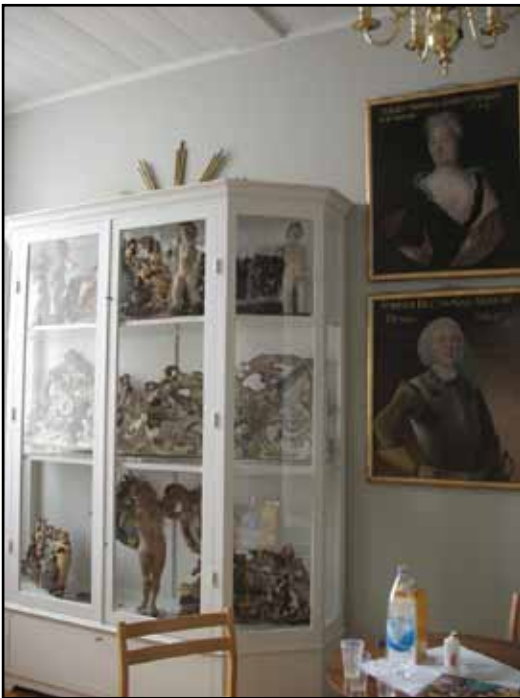
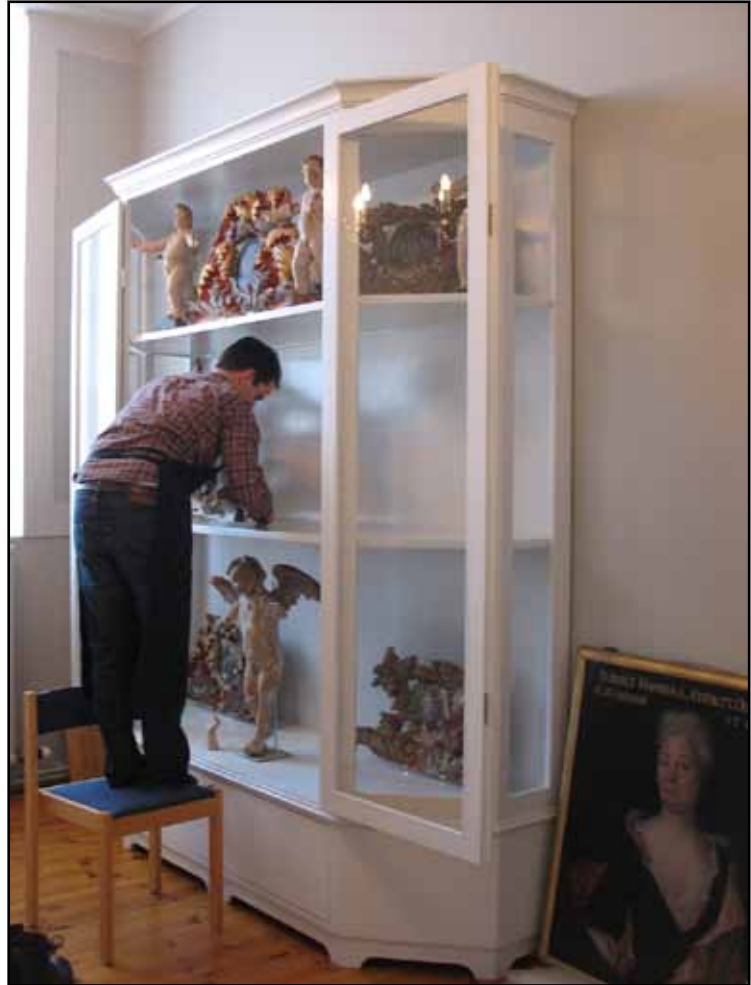
Ett vitrinskåp byggdes speciellt för att kunna visa upp de fint arbetade barockpjäserna från gamla kyrkans predikstol och altarpjäs m.m. Konservator David Edvardsson i arbete med uppställningen av de konserverade föremålen.

I samlingsrummet i läktarunderbyggnaden uppställdes ett specialbyggt glasskåp för de delar av bland annat gamla ljudtakets och altarpjäsen som tidigare legat dels på sakristivinden, dels löst i rummets fönstersmyg. Skåpets utformning hade tagits fram av Jönköpings läns museum och det utfördes av snickarmästare Pelle Vildapel. Samlingsrummet kom härigenom att även få rollen som museum. De konserverade 1700-talsporträtten av makarna Beth flyttades från sakristian hit. I fönstret uppsattes ljusavskärmande textil (en likadan lösning bör göras för fönstret vid den gamla predikstolen i långhuset för att motverka blekning). Den romanska sandstensskulpturen av Sankt Lars monterades på en sockel av ek i vapenhuset tillsammans med det smideshalster som ursprungligen satt på gamla kyrkans tak. Av säkerhetsskäl förankrades skulpturen i en gipsvagg. Halstret med dess tupp gavs en smidesinfästning i väggen till höger om dörren till långhuset. Härigenom skapades en mer genomtänkt exponering av dessa intressanta inventarier.

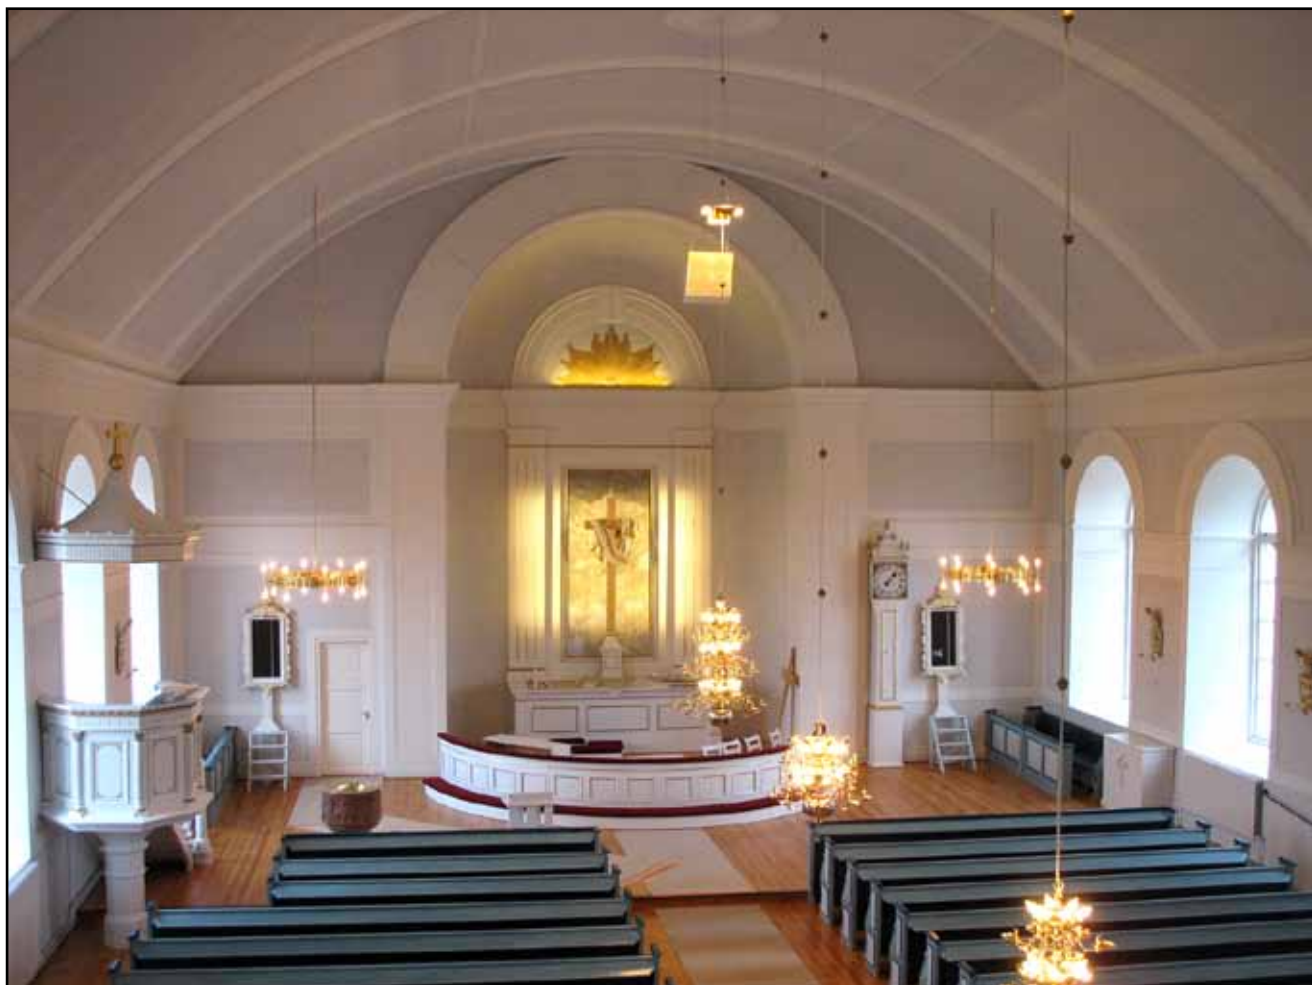
Kyrkorummet sett mot söder i samband med slutbesiktningen den 1 mars 2012.

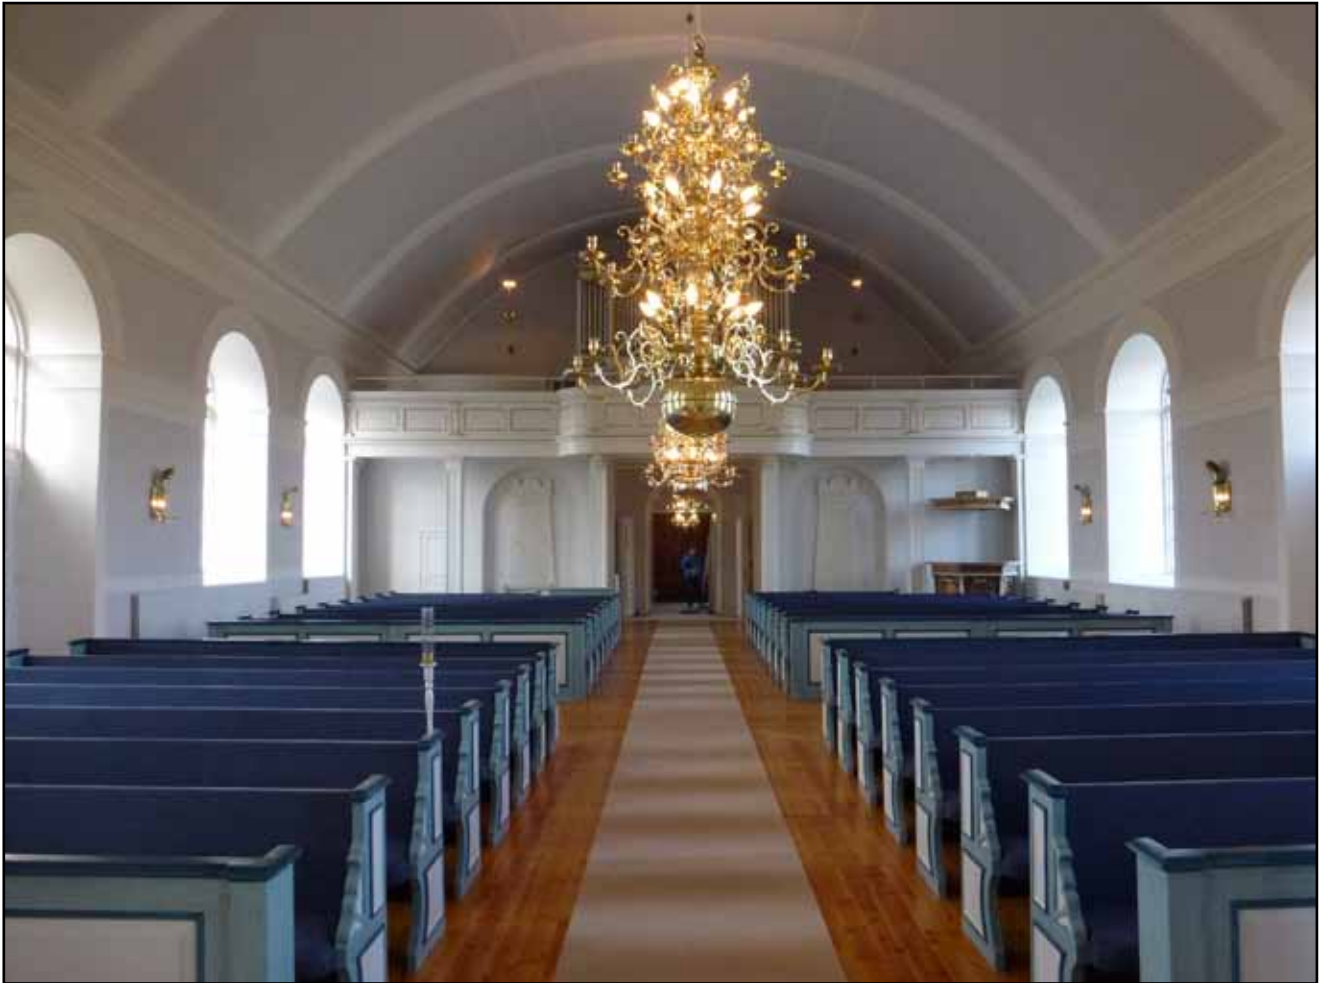
Kyrkorummet mot norr vid slutbesiktningen. Foto: Maria Williamsson, Arkitekthuset.

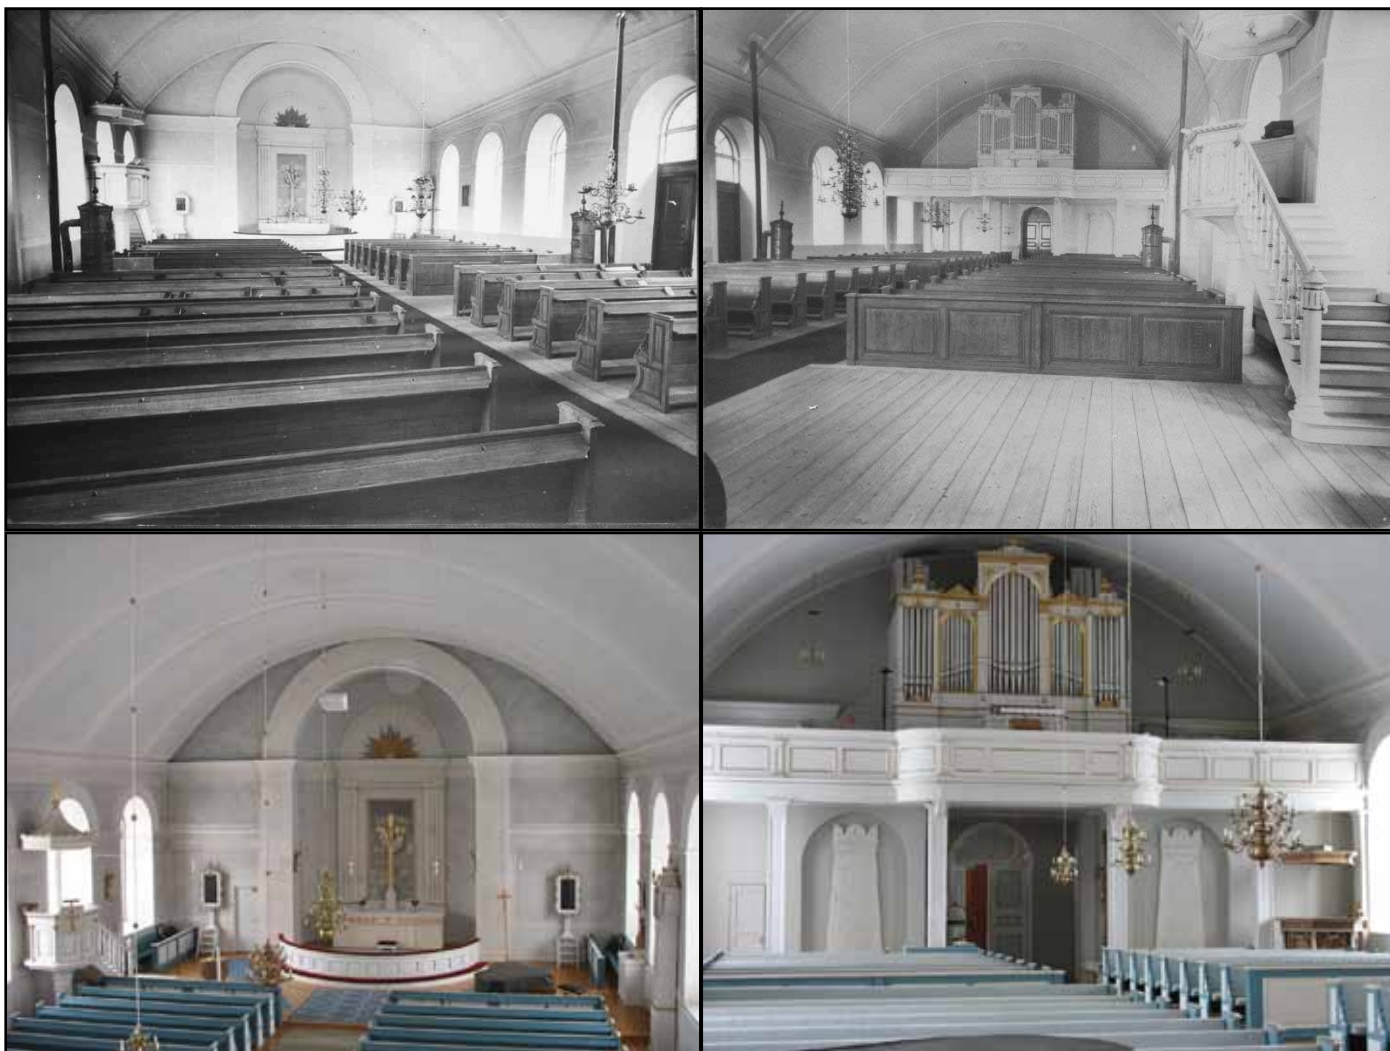
Överst kyrkorummet 1936 med bibehållen ursprunglig färgsättning med rent vitkalkade väggar och valv. Nedan dagens färgsättning från 1958 med kontrastverkan mellan olika nyanser av grått, något brutna åt grönt på väggarna och blått i taket.

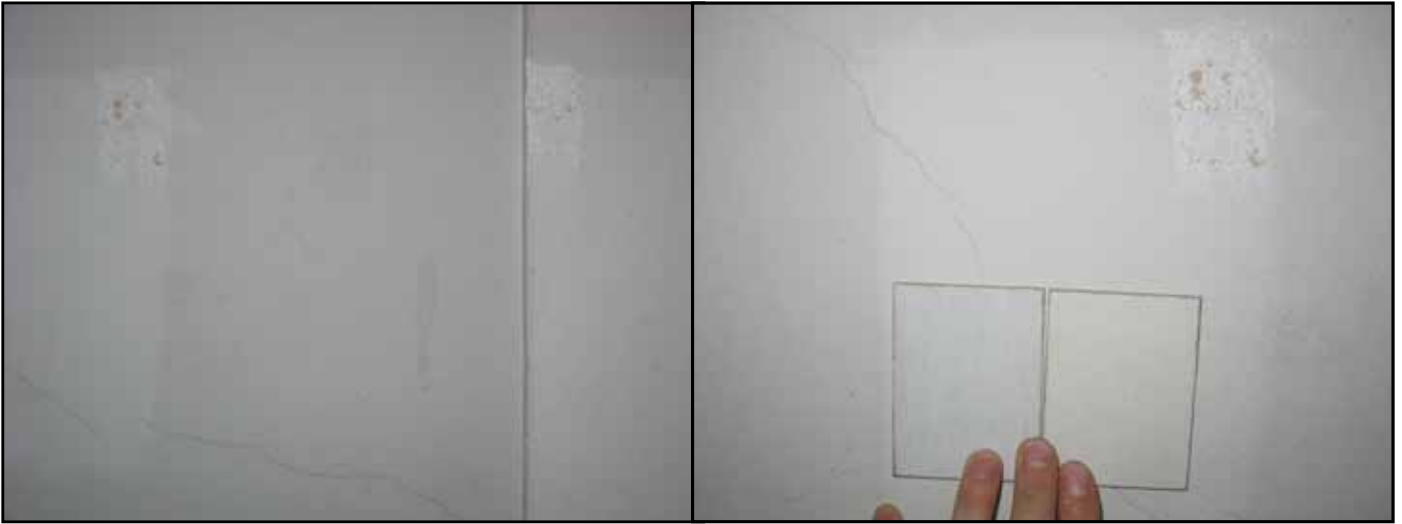
- 1) Plastfärg. Grön umbra (30:1 enligt RAÄ Kalkfärg 90) med dragning åt obränd umbra (103:1). 1958.
- 2) Fragmentariskt tunnt skikt av ljus grågrön färg. Misslyckat försök att behandla väggar med kalkfärg 1958?
- 3) Obruten vit kalkfärg. Ursprunglig eller från 1923.

Väggfält och listverk med rengjorda ytor och framskrapad vit kalkfärg. Till höger väggfältet med färgprover: Järnoxidsvart (318:1) och Grön umbra (30:4).

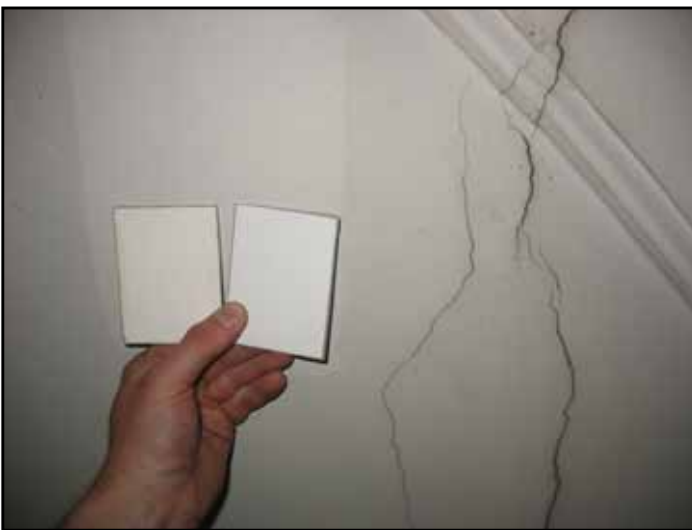
Valvbågen i koret med rengjord yta och färgprover: Obränd umbra (103:1) och grön umbra (30:1).

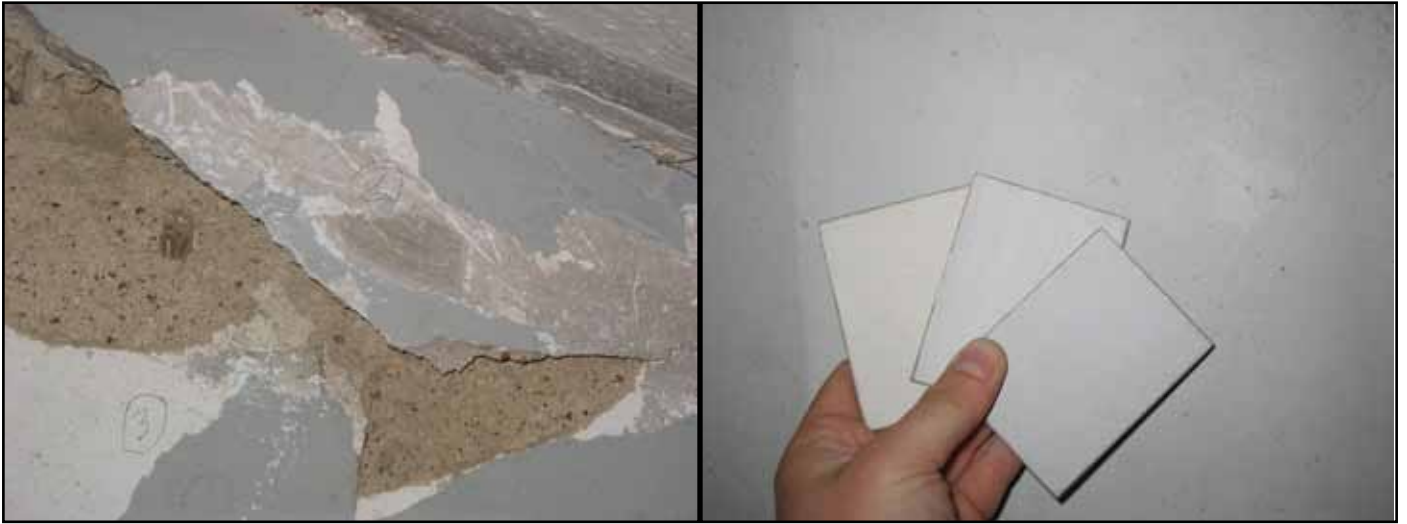
Färgkronologi på gavelröset i koret. 1) Plastfärg 1958. 2) Kalkfärg 1958? 3) Ursprunglig vit kalkfärg. Till höger rengjord provyta med färgprover: grön umbra (30:4), järnoxidsvart (318:1), kimrök (Kim:3).

- 1) Plastfärg. Kimrök (Kim:3 enligt RAÄ Kalkfärg 90) eller Järnoxidsvart (318:2). 1958.
- 2) Svagt kritande liknande nyans som 1). Misslyckat försök att behandla väggar med kalkfärg 1958?
- 3) Obruten vit kalkfärg. Ursprunglig eller från 1923.

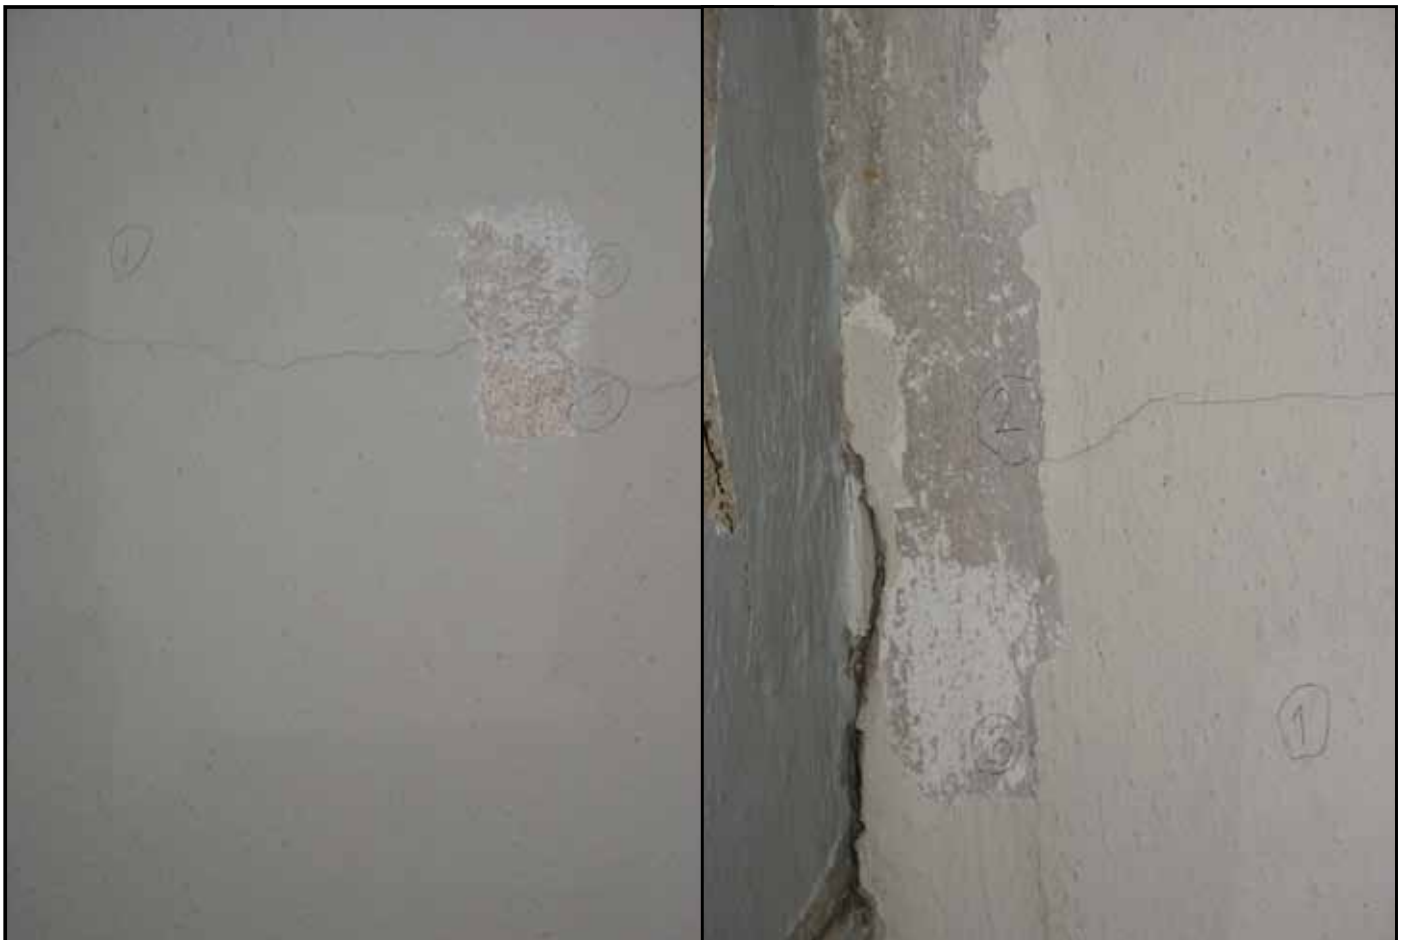
Till vänster takfält med tre färgskikt. 1) Plastfärg 1958. 2) Kalkfärg 1958? 3) Ursprunglig vit kalkfärg med någon brytning. Till höger färgtrappa på listverk i tak, vid mötet med korgaveln. Observera att det är samma kulör och nyans på 2) i båda fallen.

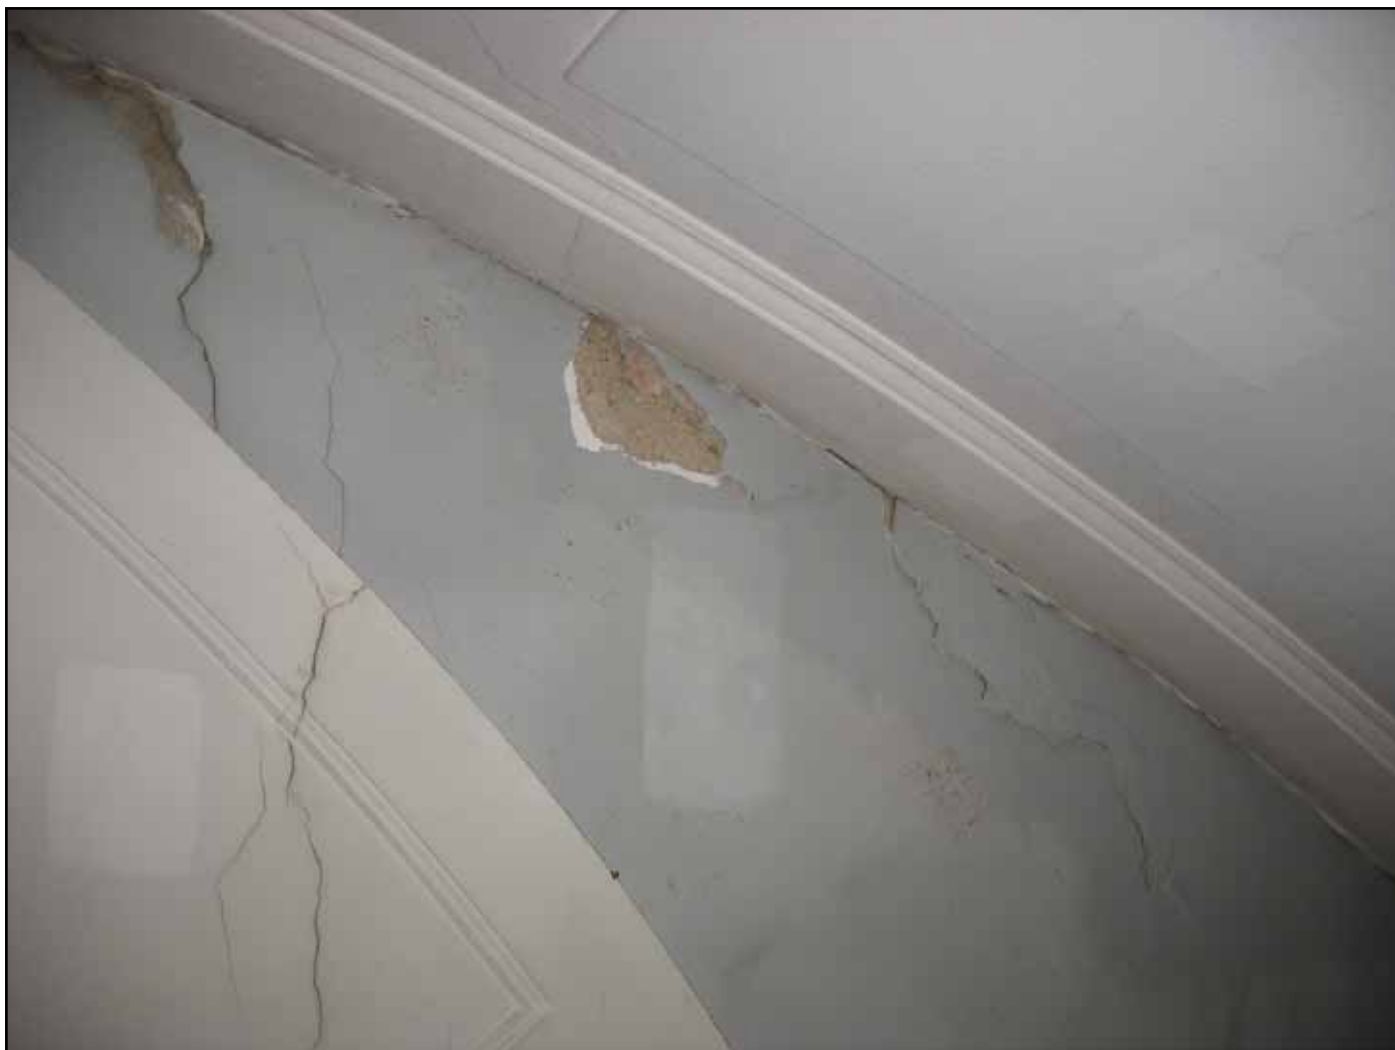
Provrensningar i mötet mellan tak och korgavel, här gjordes även framtagningarna av äldre skikt.

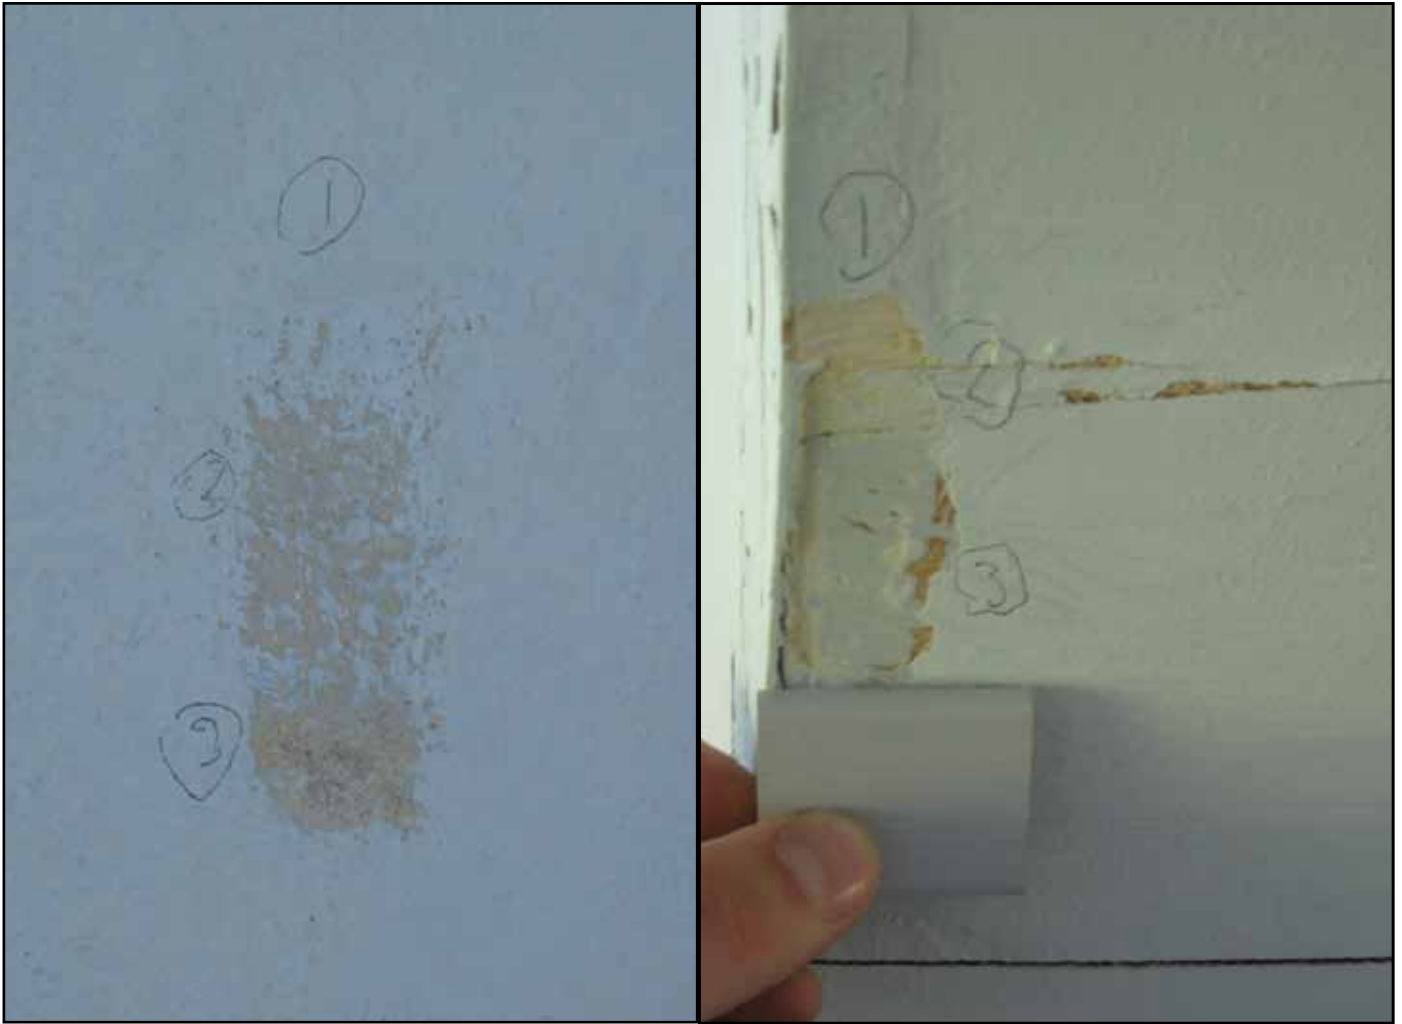
- 1) Vit oljefärg. 1958?
- 2) Ockrapigmenterad oljefärg. 1923?
- 3) Oljefärg med grön umbra och bensvart (6A-786+98 enligt RAÄ:s linoljefärgslikare). Ursprunglig. Finns även på trappräckets post.

Färgtrappor på vapenhusvägg till vänster och vapenhuskak till höger med färgprov från RAÄ:s linoljefärgslikare grön umbra och bensvart 6A-786+98 som är den ursprungliga kulören.
