Antikvarisk medverkan

Bredaryds hembygdsgård

Byte av yttertak på linbastan från Öen

*Bredaryds socken i Värnamo kommun
Jönköpings län*

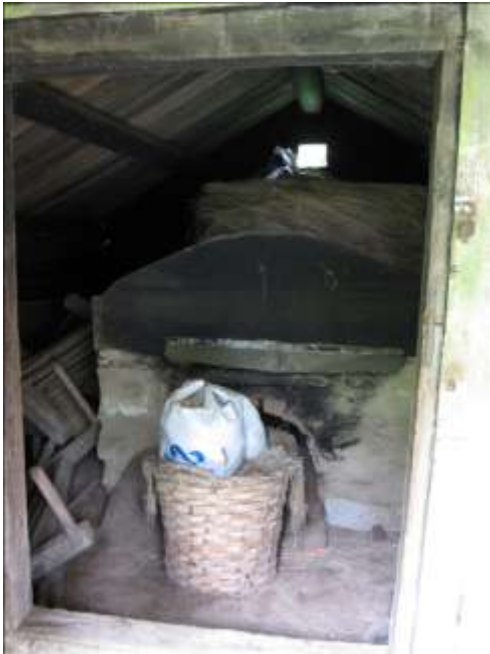
Linbastans interiör.

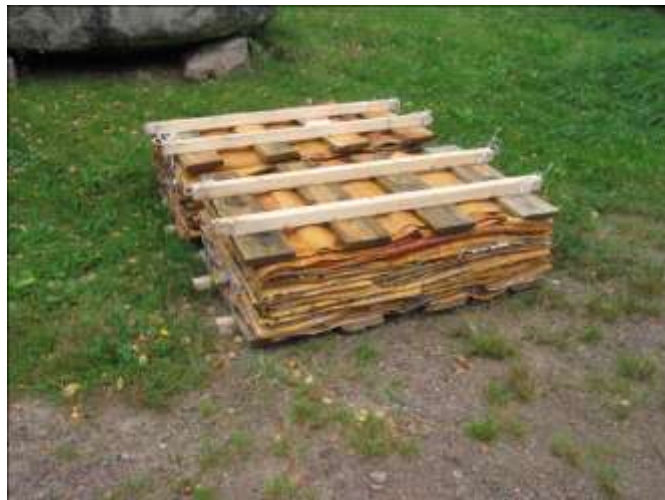
Nävern inför läggningen.

Period/år	Projektör	Entreprenör/Hantverkare	Byggherre
2011		Egen regi	Bredaryds hembygdsförening
Berörd byggnadsdel	Tillstånd före renovering	Vidtagna åtgärder (med angivande av material, metoder, avvikelser från program)	
Yttertaket	Taket utgörs av åsar som bär upp ett brädtak som är synligt inifrån. Dessa brädor ligger med riktning från nock till takfot. På dessa brädor ligger ett lager plastmatta, så kallad Platonmatta. På denna har slutligen lagts grästorvor. Genom biologisk påväxt är torvskiktet mycket tjockt.	Omläggningen inleddes med att grästorven revs. När platonmattan kom fram visade det sig att den kasat ner på vissa ställen så att hål bildats. Som en följd av detta visade sig takbotten vara mer rötskadad än beräknat. Rötskadade brädor ersattes därför med nya brädor med samma dimensioner. Vissa brädor kunde vändas.	
Mullåsen	Nederst på takfallen ligger en mullås av sågat virke och den hålls på plats av rostande vinkeljärn. Ingen näver	Nya krokar av ene med naturligt vuxna vinklar fästes utefter takkanten. Ny näver lades i fem lager. För att hålla nävern på plats temporärt
