Nye kyrka

Antikvarisk medverkan i samband med omläggning av spåntak
och lagning av takstolar,
Nye socken i Vetlanda kommun, Jönköpings län, Växjö stift

Jönköpings läns museums dnr: 2020-011
Länsstyrelsens dnr: 433-8734-2019

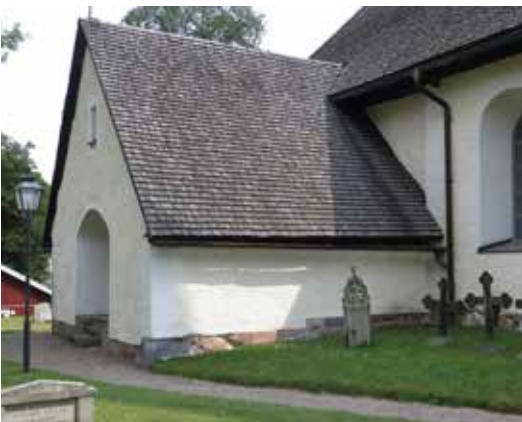
Sakristinas västra takfall före rivning av spåntäckning.

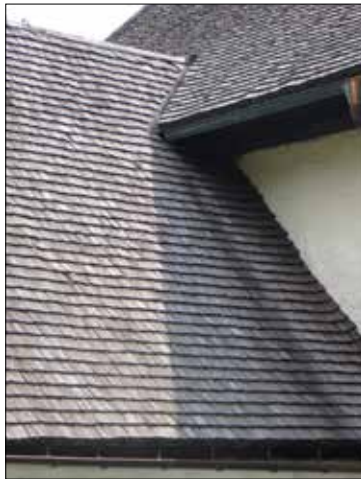
Närbild av de båda takens möte samt befintlig anslutning av spånen på sakristinas tak mot långhusfasad.

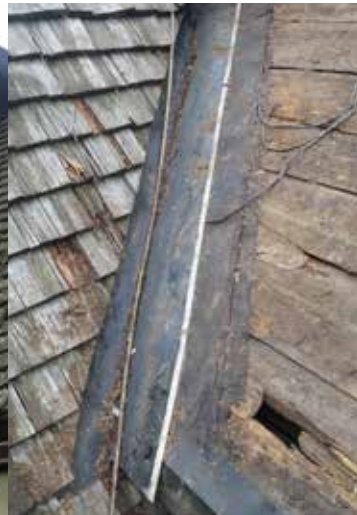
Rännal av fabrikslackerad plåt med takpapp under.

Nedanför de befintliga plåtrännalarna, innerst på sakristians tak, lades en kompletterade avledningsplåt. Denna syftade till att regnvatten inte fortsatt skulle ledas in under spånen från sidan. Denna utfördes av obehandlad gavlad, 0,6 mm:s, stålplåt.

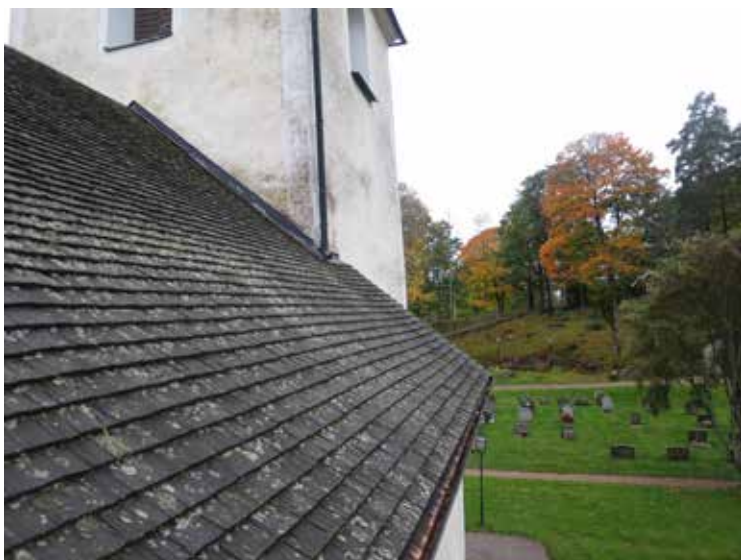
Till vänster långskeppets norra takfall före rivning av spån.

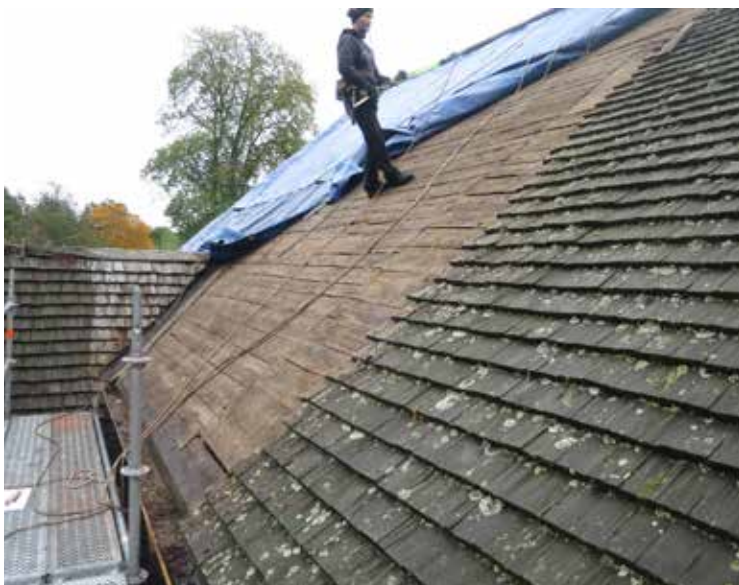
De nya furuspånen höll överlag en hög kvalitet med hög täthet mellan de stående årsringarna. Däremot bestod de inte helt av kärnfuru. Till vänster pågående omläggning av kyrkans norra takfall.

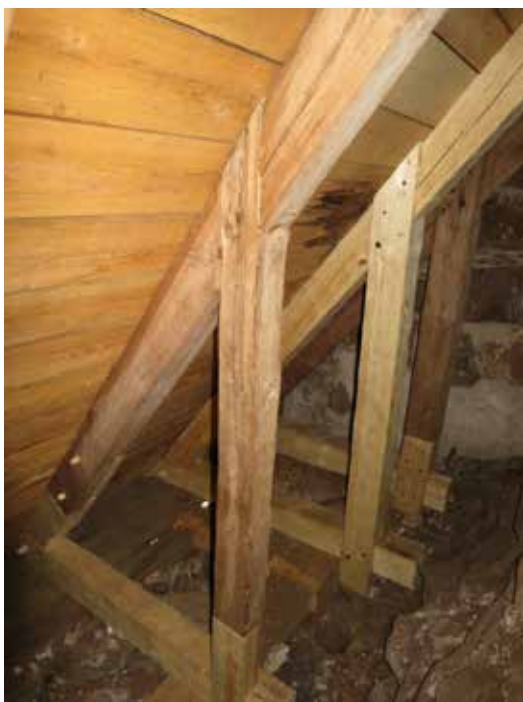
Takstolslagningarna på tunnvalvets östra sida.

I taklagets östra del fogades, den del av det inre remstycket som saknades, i med en helt ny del. Den nya delen blev ca 2 meter skarvades halvt i halvt med befintlig stock. Det gjordes ca 2 dm kortare än det ursprungliga, i änden mot muren, detta för att rent praktiskt kunna få stocken på plats. Det yttre remstycket lagades

i med en halvsulning i ovansidan. En sekundärt ifylld bräda på remstyckets utsida, fick sitta kvar och kom därmed att dölja den nu gjorda lagningen i exteriören. Den ”*bindare*” som funnits mellan de båda remstyckena, men som nu helt saknades, återställdes i samma dimensioner och med liknande inlaxning i remstyckena som den förutvarande. Inför lagningen av remstyckena rensades murkrönen fria från löst liggande stenar och annat material. Inget material av byggnadshistoriskt intresse slängdes utan lades istället in på vinden. Efter att lagningarna utförts återlades all sten så att murkrönen återfick sin tidigare nivå. Någon fastmurning av remstyckena med kalkbruk utfördes inte eftersom remstycken bedömdes ligga tillräckligt fixerade utan denna åtgärd.

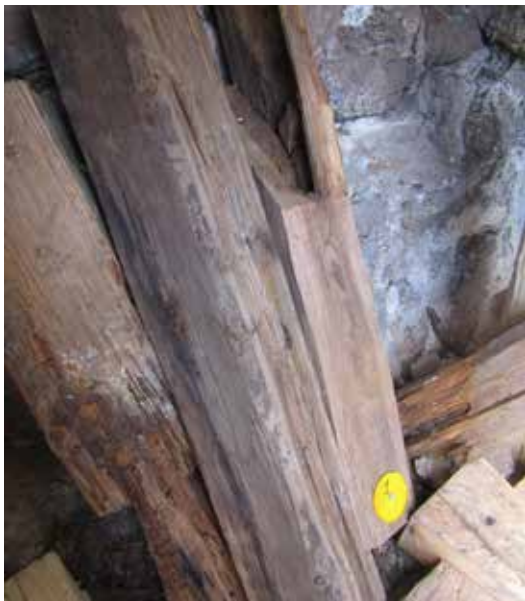
De delar av takstolarna som togs bort vid lagningen och som togs omhand och lades in på sakristians vind.

De delar av takstolen som togs bort vid lagningen togs tillvara och lades in för framtida förvaring på sakristians vind. Vid slutbesiktningen den togs även två dendroprover för att i framtiden möjliggöra en datering av takstolen (se nedan).

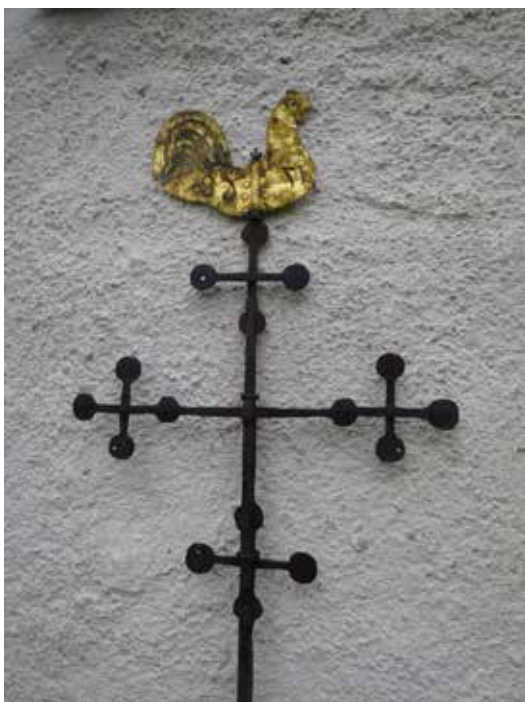
Takspiran på sakristinas tak togs ned för ommålning och förgyllning på verkstad.

Smidesspiran på sakristians taknock togs ned för ommålning och förgyllning på verkstad. Målningen utfördes med svart linoljefärg och förgyllningen av kyrktuppen med äkta bladguld.

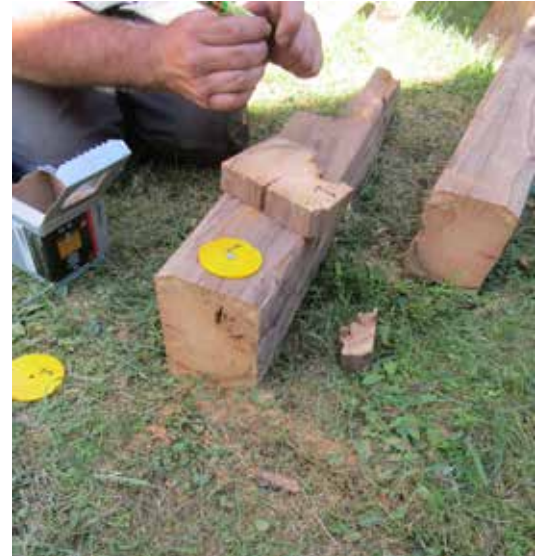
Uttagning av sågskiva för dendroprover ut ett stödben (prov 1).

Detta prov togs ut från det stödben som nu ersatts men som tidigare ingick i den andra takstolen från kyrkväggen och på den västra sidan. Provet hade en tydlig vankant. Foto togs av provsituationen och av stödbenets behuggningsyta i släpljus.

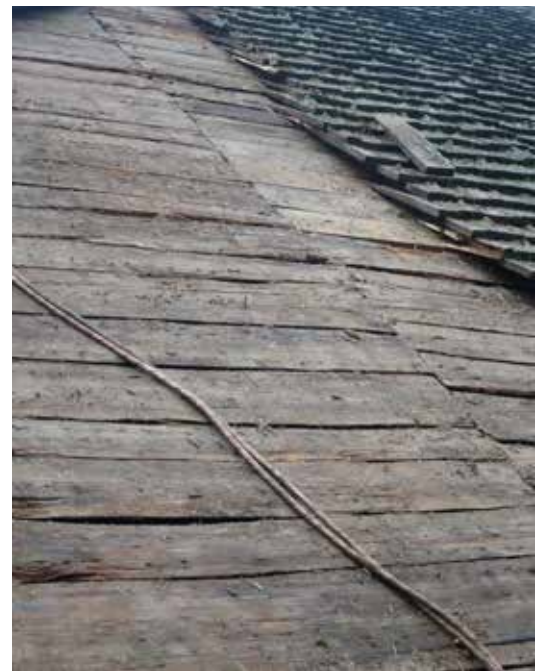
Taksvallen på långskeppets norra takfall var av ramsågade brädor och sannolikt lagd 1835.

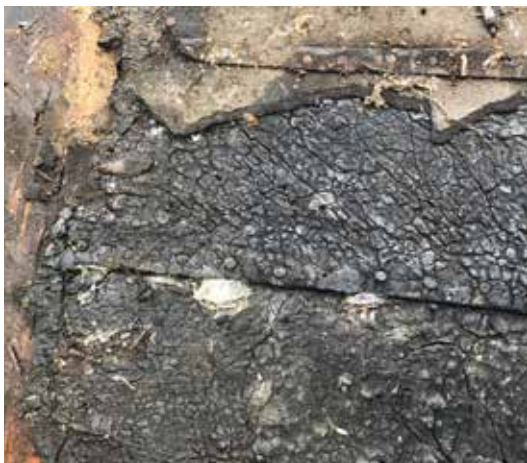
Papptaket från 1901 bestod av liggande pappsvåder med tjärdränkt papp struken med stenkoltjära. Pappen var spikad med klippspik i zic-zac mönster utmed underkanterna.

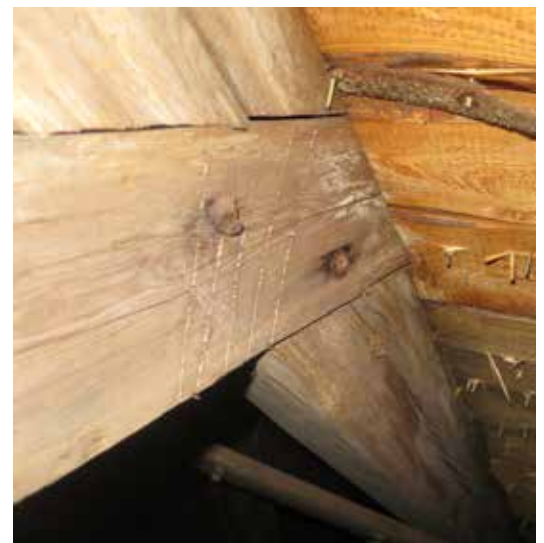
Ovan bild av de ristningar som förekom vid mötena hanbjälke och högben, typiska för äldre takstolar som först tillverkats på byggplatsen för att sedan monteras ihop på taket.

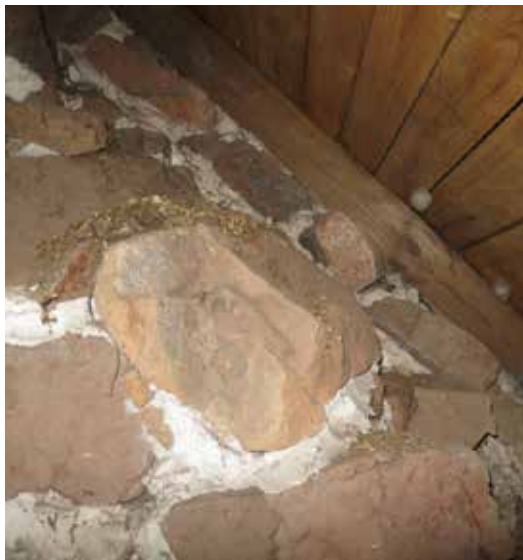
Del av sakristians norra gavel. Denna var sekundärt påbyggd, sannolikt för att passa den nuvarande takstolen. Till höger syns bevarade ålderdomliga träkrokar utmed långhusets norra remstycke.

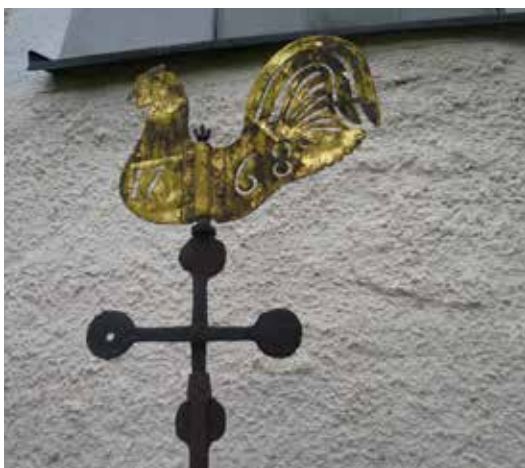
Den förgyllda tuppen på smidesspirans topp bär det instansade årtalet "1768". Spiran har därmed sannolikt tidigare suttit på tornet, vilket uppfördes detta år.

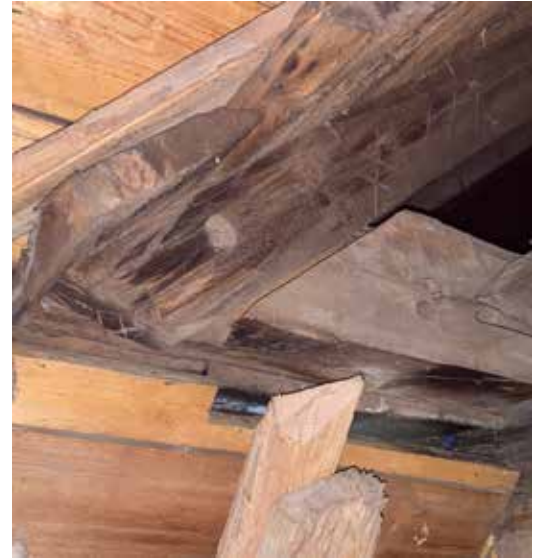
Yttre sammanfogning mellan högben och bindbjälke till en av långhusets medeltida takstolar. Notera de huggna timmermansmärkena samt förekomsten av sot. Det sistnämnda utgör sannolikt spår efter branden på 1500- eller i början av 1600-talet då sakristians tak troligen totalförstördes. Kyrkans övriga tak verkar ha klarat sig.

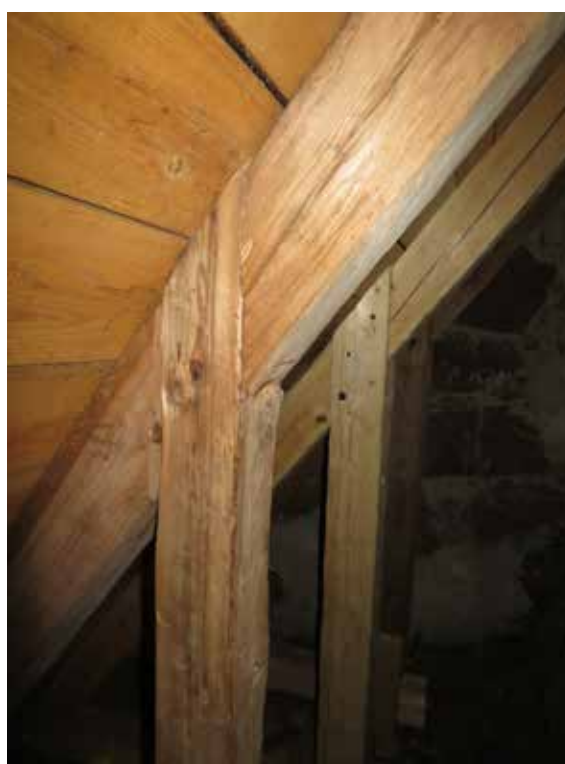
Till höger ett befintligt stödben till takstol 3 bredvid ett utbytt i takstol 2.

Lagning av nedre änden på stödbenet till takstol 2. Stödbenen gick ned på insidan av remstycket och på så sätt hindrade det takstolarnas nedre delar från att tryckas ut i sidled. Denna statiskt sett viktiga detalj bibehölls vid lagningen.

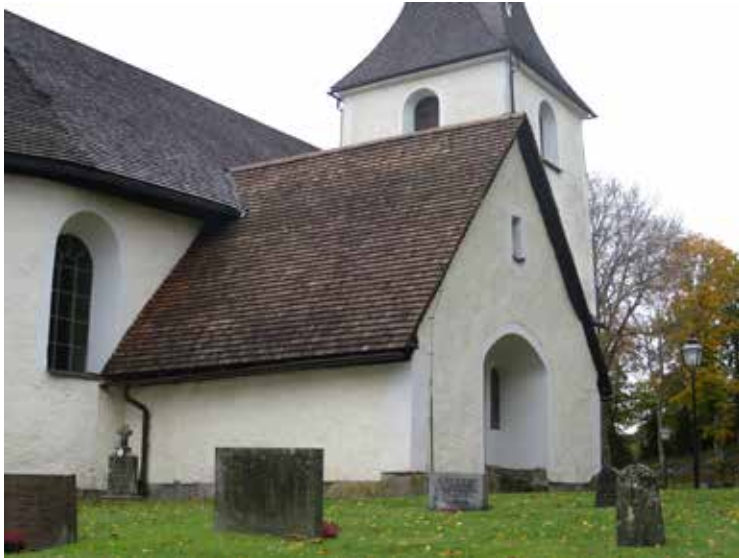
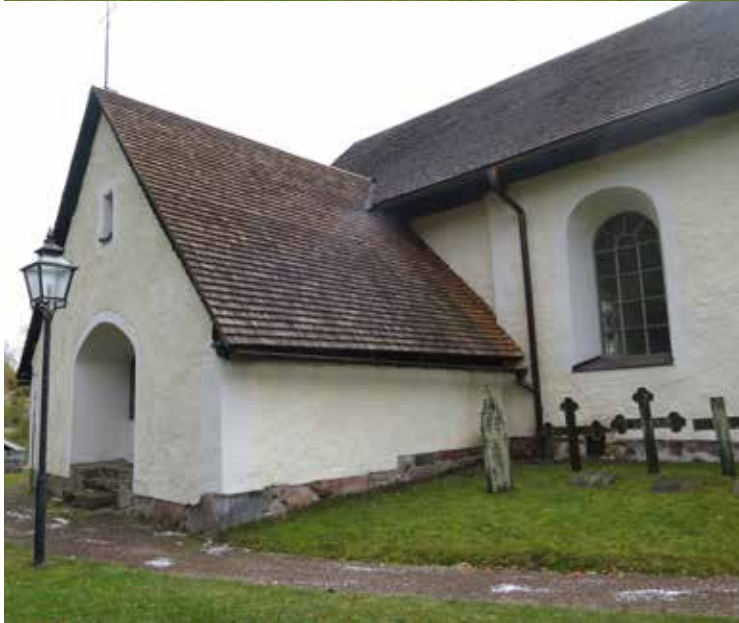
Spåntaken efter färdigställande den 12 oktober 2022

Sakristian efter färdigställd spåntäckning och med nyanockbrädor.

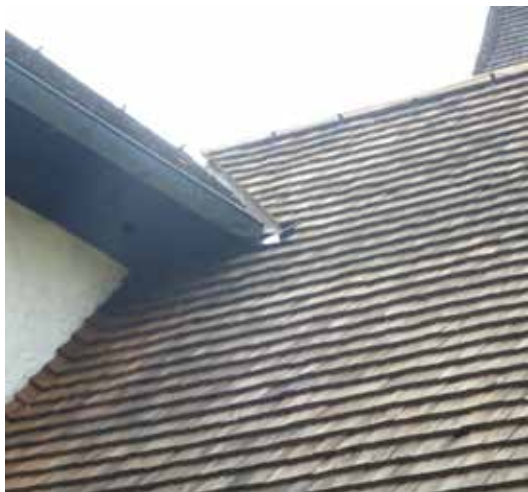
Den förlängda ränn dalen på sakristians östra takfall.

Anslutning mot fasad lades till skillnad mot tidigare med inskottsplåtar i de nedre delarna av taken. Syftet var att få till en tätare anslutning och undvika framtida täckage.

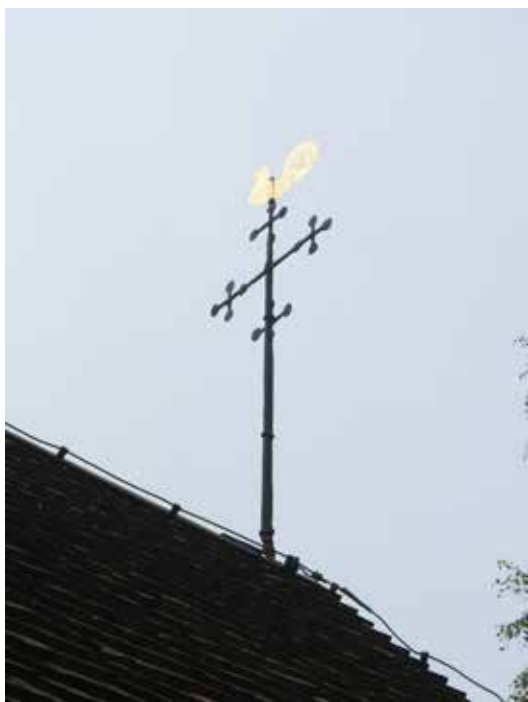
Smidesspiran från 1768 återmonterad efter ommålning och förgyllning.

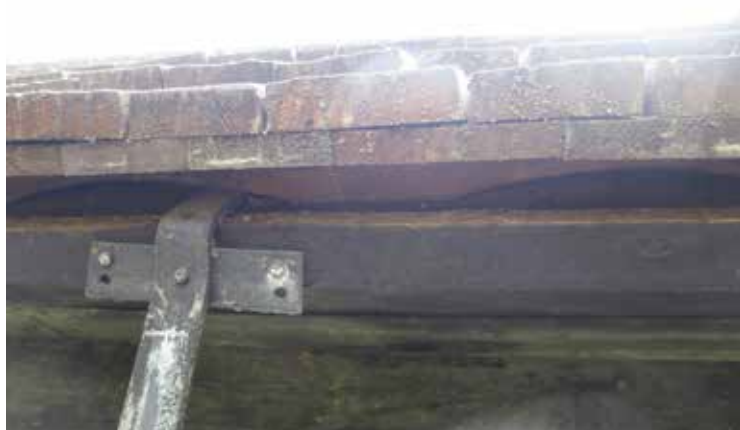
Närbild av takfoten på sakristian. Under spåntäckningen lades en s k luftningslist. Denna placerades något indraget och blev därmed nästan osynlig. Taksvallen hade tidigare förlängts i nederkanten med en list, sannolikt i samband med att nya takrännor monterades på 2010-talet.

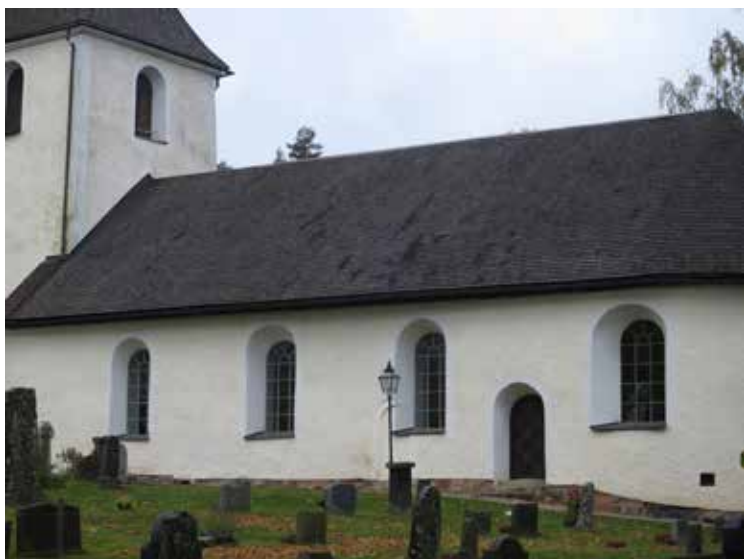
Kyrkans övriga spåntak efter tjärbehandlingen 2022.

På kyrkans södra takfall och på kortaket lagades enbart befintlig spåntäckning i med nya spån. Lagningan syns som mörkare partier på bilden.
