## Korsberga kyrka

Antikvarisk medverkan i samband med omläggning av spåntak på västra takfallet.

Korsberga socken i Vetlanda kommun, Jönköpings län, Växjö stift

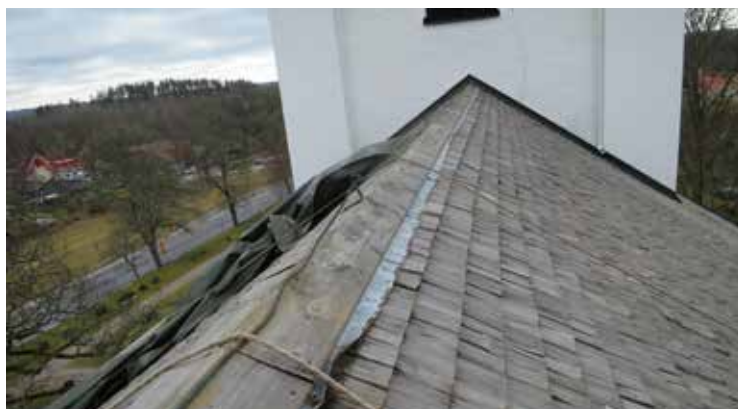
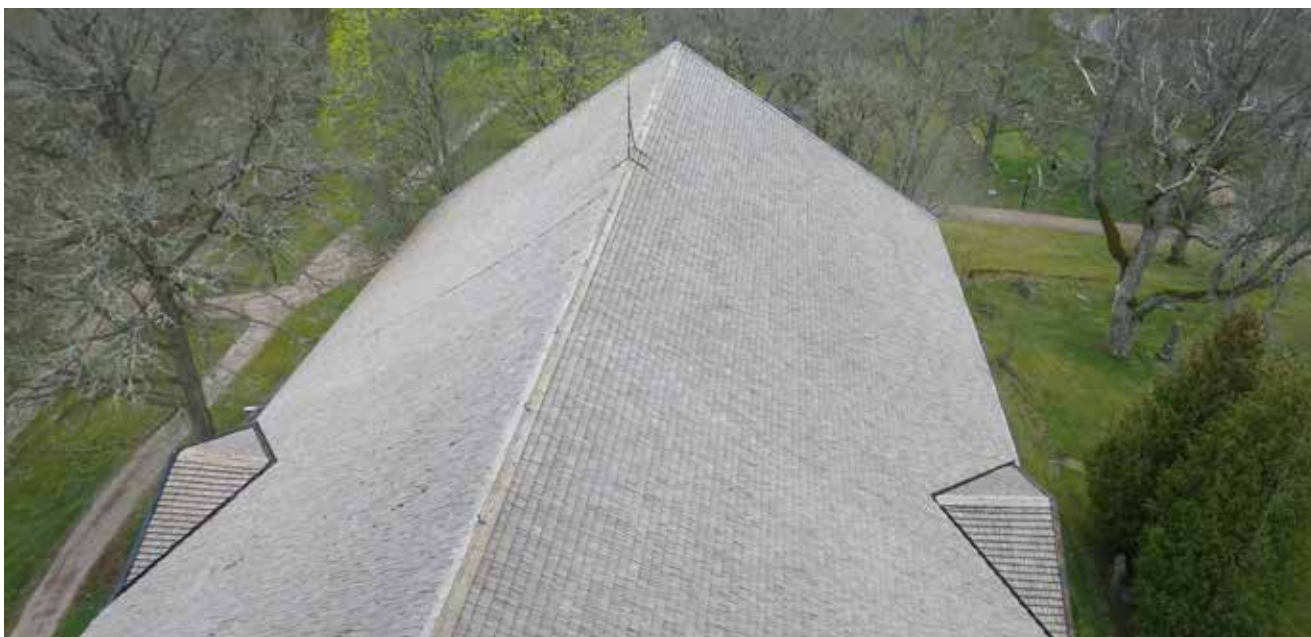
cm:s tjocklek. Spånens framkanter var rakt kapade. Skiftgången gav ett s k bleke på ca 12 cm. Spånen var spikad med 3" (76 mm) eller 50 mm:s galvad trådspik. Kompletteringsspikning med 65 mm syrafast kamspik förekom. En bit in på taket från norr, motsvarande ungefär en 1/4-del av hela takytan, fanns en generalskarv där spånskiften inte gick ihop (med andra ord var skiftgången olika mellan takytorna). Inom den norra delen samt liksom på frontonen förekom ovannämnda spånformat medan övriga taket i stället hade 47 cm:s spån med en skiftgång på 15 cm. Sannolikt lades inte den norra sektionen om 1995 utan kvarstod från 1963.

Samtliga nockar var täckta med sentida sågade furubrädor med blyplåt under. Vid södra gavelns avslut satt, liksom på frontonen lister av fabriktillverkad svart stålplåt, vilka tillkommit 1995 och 2020. Vid norra gaveln fanns en list av omålad varmförzinkad plåt på brädstomme. I frontonens ränn-dalar låg sentida svartlackerad plåt. Utmed takfoten satt en plåtlist som gick ned i hängrännan. Äldre plåtlist med svart oljefärg satt på fasadernas gördellister.

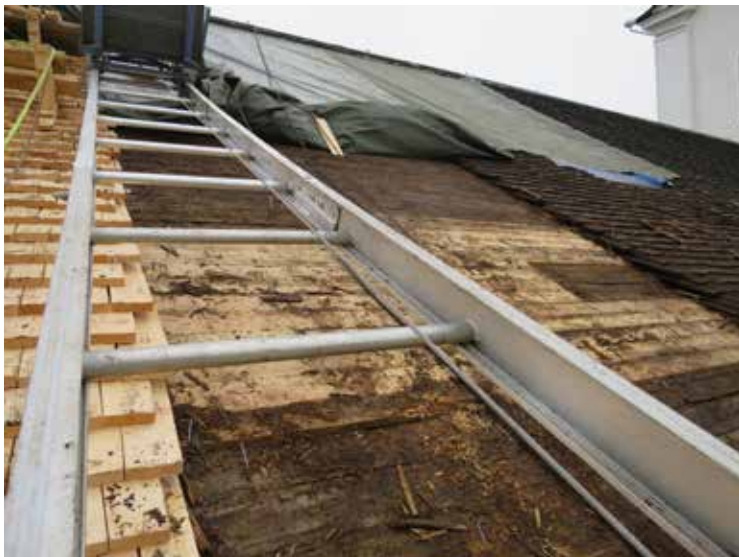
Efter rivningen av spånen kunde taksvallen besiktigas. Denna bestod av ramsågade kilformade brädor som, med undantag av några enstaka lagningar mitt på takfallet, bedömdes vara från kyrkans byggnadstid på 1850-talet. Rivningen av spånen hade inte medfört några skador i taksvallen. Takbottenpanelen var överlag i gott skick men några mindre rötskador förekom. Dessa bedömdes inte påverka spånens infästning utan kunde lämnas utan åtgärd. Endast fem brädor fick ersättas. Ena brädan var 25,4 mm tjock och satt i den andra sektionen, den andra satt i den tredje (räknat från norr). Tre brädor i sektionen närmast tornet byttes även. Samtliga byttes ut mot nya 30 mm tjocka kilsågade brädor i kärnfuru, vilka högs till med avfasning i kanterna så att de passades in i befintlig taksvall. Brädorna spikades med 4' blank trådspik.

Spåntäckningen lades om i trelagstäckning lika befintligt spåntak. Till arbetet hade maskinkluvna kärnfuruspån tagits fram av entreprenören Hälsinge Takspån AB. Ett mindre parti av kärnfuru-
