# Göta hovrätt, Domstols- byggnaden, F003001

Antikvarisk medverkan i samband med  
omfogning av den södra fasaden,  
Jönköpings stad i Jönköpings kommun, Jönköpings län

Jönköpings läns museums dnr: 2024-161

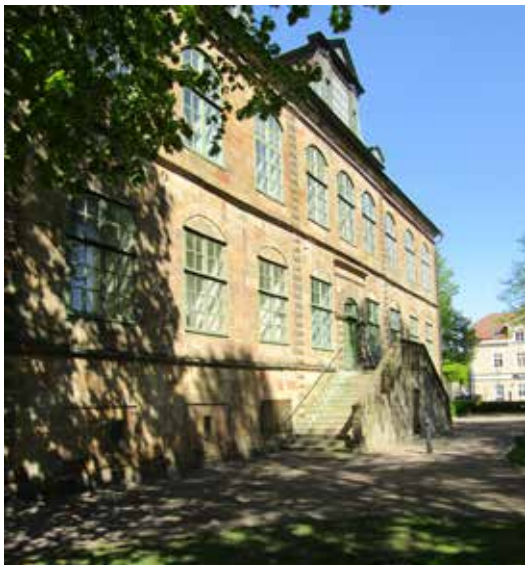
Den södra fasaden inför igångsättning av arbetena.

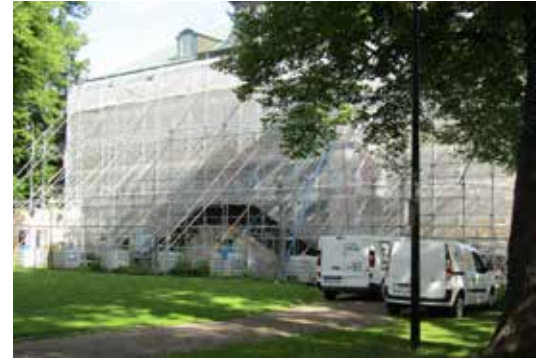
De resta byggnadsställningarna uppfördes helt utan infästningar i den känsliga fasaden.

Byggnadsställningar restes för hela den södra fasaden. Dessa konstruerades så att det inte behövde göras några infästningar i fasaden.

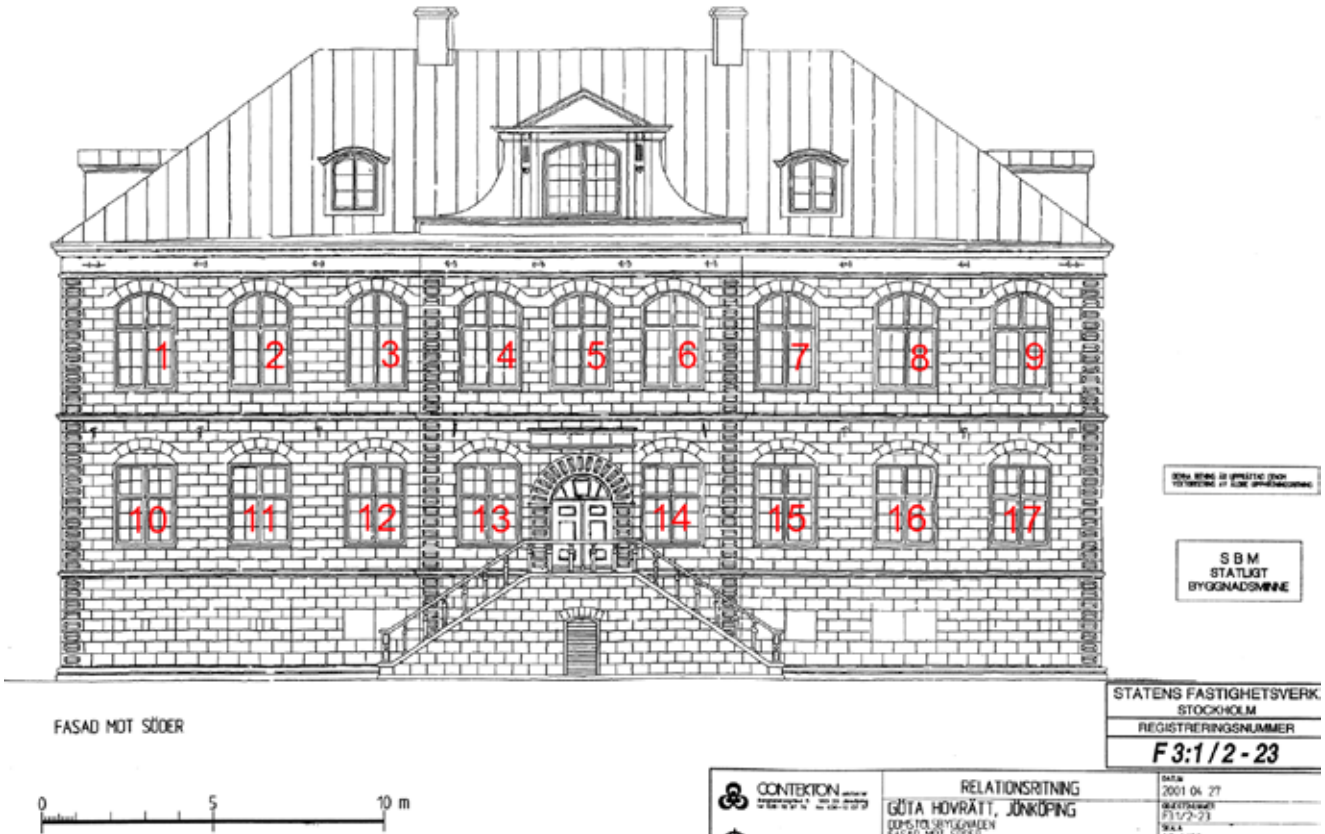
Ritning som anger den fönsternummering som används i denna rapport.

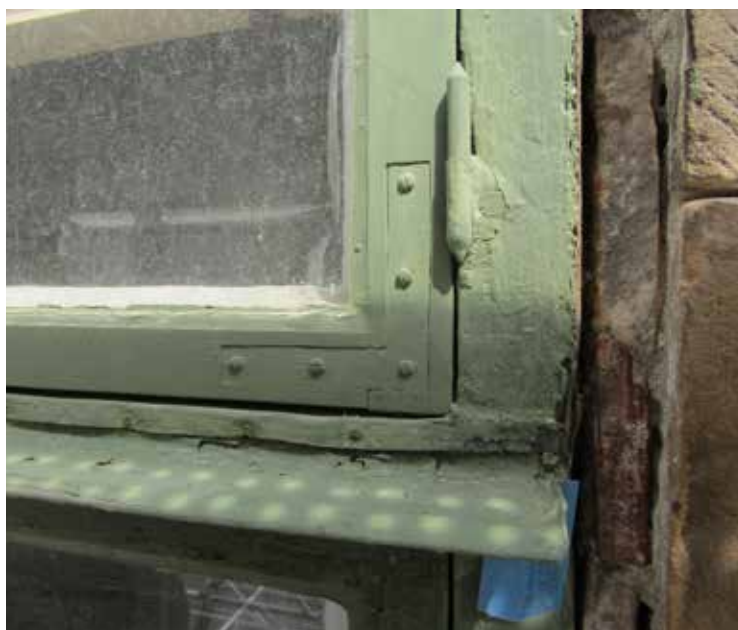
Denna tvärpost illustrerar den på den södra fasaden vanligaste lösningen för fönsterblecken. Ett utskjutande fönsterbleck med svagt vinklad kant täcks närmast karmen av en plåt som når in under bågbottnestycket. På bilden syns också den typ av infällda vinkelbeslag som förekommer på fönster nummer 4 och 5.

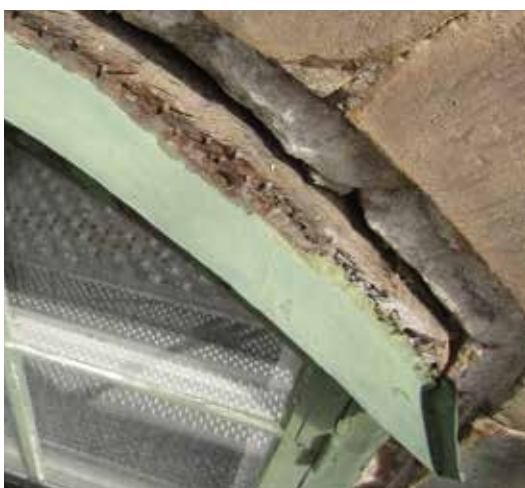
Ovan: Fönster nummer 5 och 6 har en annan kon-  
struktion där plåten stöter mot karmens framsida  
med ett uppvik.  
Till höger: Detta fönster (nr 4) visar den vanligaste  
lösningen där plåtavtäckningen ligger ovanpå karm-  
överstycket.

De välvda plåtavtäckningarna upptill på övervåningens fönster hade olika konstruktion. Flertalet av dessa var lagda ovanpå karmöverstyckets ovansida och skyddade således hela överstycket. Fönster nummer 5 och 6 hade däremot plåtar som var fästa mot karmöverstyckets utsida. Dessa två fönster ger trapphuset dagsljus. Det kan vara så att den vanligaste av dessa två lösningar förutsätter att fogen mellan karm och murverk är öppen, medan den senare lösningen använts när fogen inte varit öppen. Detta kan sammanfalla med den stora ombyggnaden av trapphuset på 1860-talet.

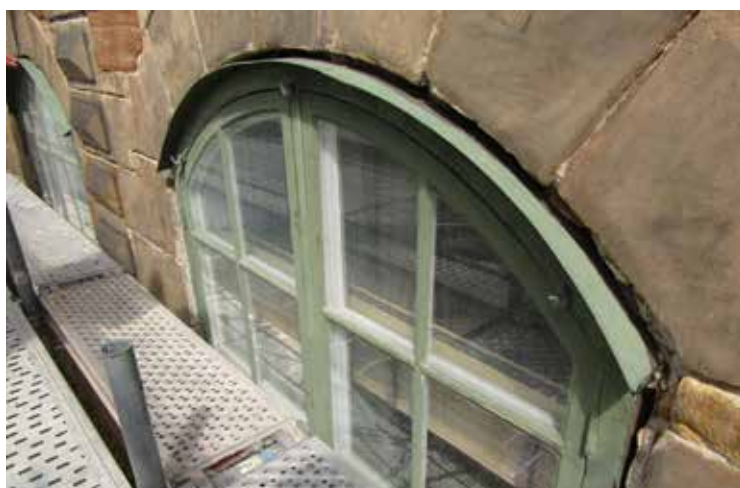
Fönster nummer 4 och 5 skiljde sig också på andra sätt åt jämfört  
med övriga fönster. Här går tvärposten i liv med de övriga fön-  
stersnickerierna, medan övriga fönster har något utskjutande tvär-  
poster. Plåtavtäckningen var också något annorlunda än de övriga.

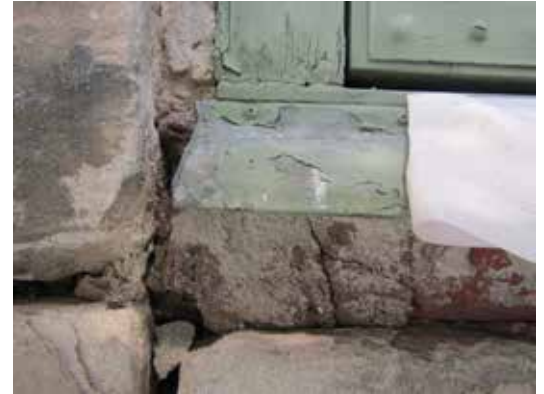
Fönster nummer 9 var det enda som hade en i karmbottenstycket infälld plåt fäst med torx-skruvar inför arbetena.

Fönster nummer 1–4 hade samma typ av markisfästen. Bilden visar fönster nummer 2.

Fönster nummer 9 skilde sig från de övriga genom att karmbottenstycket hade en senare plåt som var instucken i ett spår i bottenstycket. Plåten var fäst med så kallade torx-skruvar. Denna konstruktion bibehölls men skruvarna byttes ut mot spikar.
