Hjälmseryds gamla kyrka

Antikvarisk medverkan i samband med byte av spåntak,
Hjälmseryds socken i Sävsjö kommun, Jönköpings län, Växjö stift

Jönköpings läns museums dnr: 2020-318
Länsstyrelsens dnr: 433-9018-2020

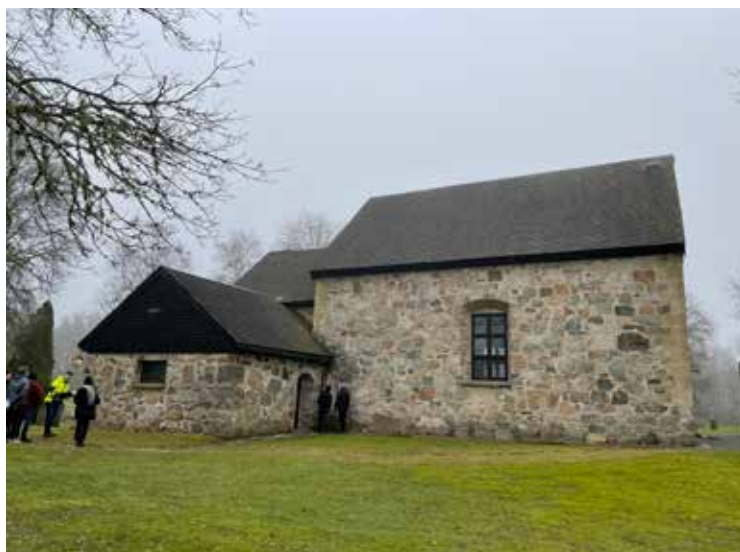
takfall var i behov av omläggning. Rötskadorna visade sig vara som mest omfattande på kyrkans norra takfall. Här förekom partier där rötan gått genom två av spåntäckningens tre spånskikt.

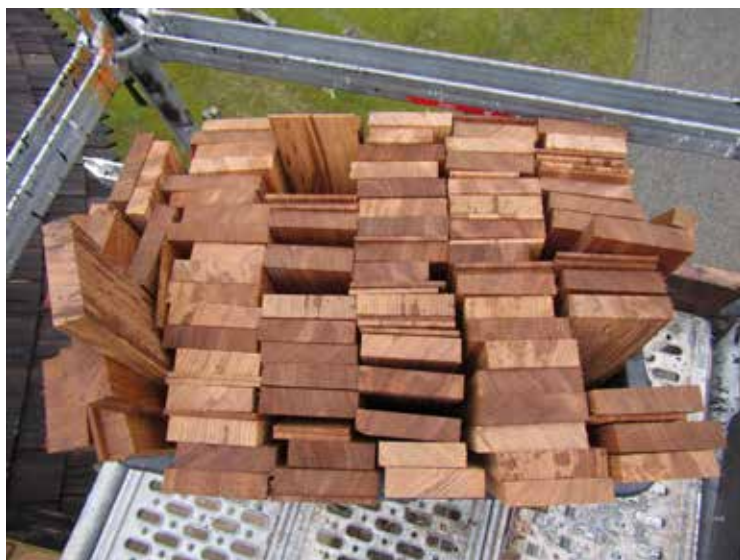
De sågade ekspånen har tillverkats i Östergötland av närproducerat ekvirke. Spånen föreföll överlag ha hög kvalitet med stående årsringar och sågade ur tätvuxet virke.

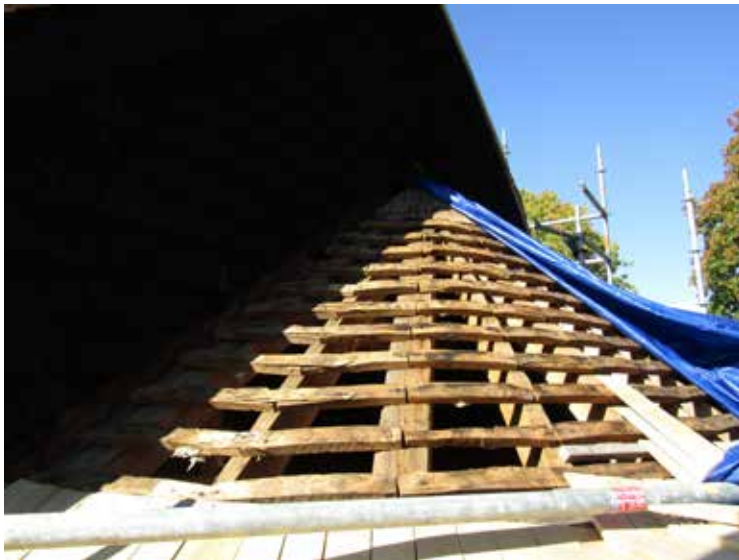
Diskussionen om byte av spåntyp från kluvna furuspån till sågade ekspån fördes mellan byggherre och Länsstyrelsen inför att åtgärderna påbörjades, men efter att länsstyrelsen skrivit beslutet. De sågade ekspånen godtogs som ett acceptabelt alternativ av länsstyrelsen. Detta motiverades genom att den intilliggande klockstapel från 1930-talet är klädd med sågad ekspån, samt genom att Hjälmteryds gamla kyrka stod som ruin in på 1930-talet då den återuppbyggdes under ledning av Erik Lundberg. Vid tillfället byggdes helt nytt taklag i tidens teknik. Det skulle inte heller vara helt osannolikt att man vid denna tid även beklädde takytorna med sågad ekspån.

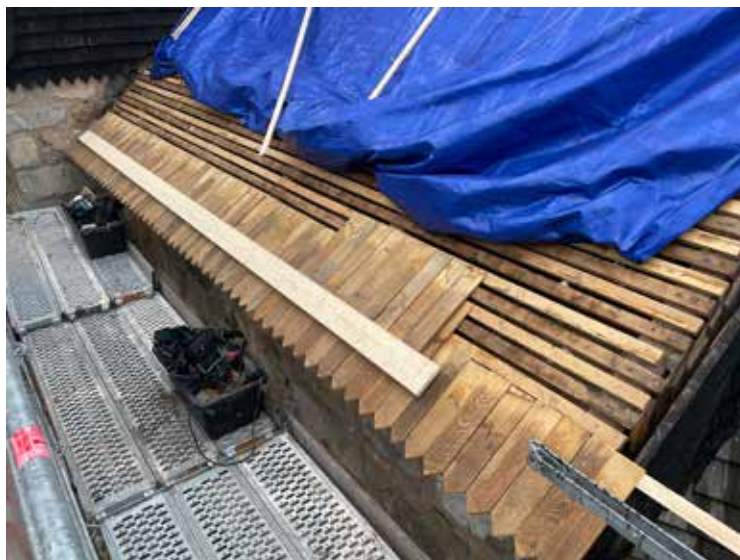
Taken lades med sågade, obehandlade ekspån med raksågad nedre kant. Spånen var 450 mm långa med en tjocklek upp till 20 mm och med bredder som varierar mellan 70–130 mm. Spånen är tillverkade av Jonssons Spån & Entreprenad, Rimforsa och sågats av ekvirke från Östergötland. Spånen har sågats både av virke som legat på stock under flera år och av mer nyfällts virke. Detta ska dock inte ha någon påverkan på spånkvalitén. Hur tätt spånen lades anpassades utifrån hur torkade/fuktiga spånen var. Torra spån lades med ca 4–5 mm mellanrum och de fuktigare spånen lades något tätare.

Spånen lades med en trelagerstäckning med 150 mm bleke, lika tidigare. Den nedre spånraden lades med spetsiga spån med rak sågäta, lika tidigare. Till skillnad från tidigare utförande gjordes spåntäckningen luftad vid takfot genom att en smal list monterades. Spånen förborrades och handspikades med 3” syrafast rostfri spik.

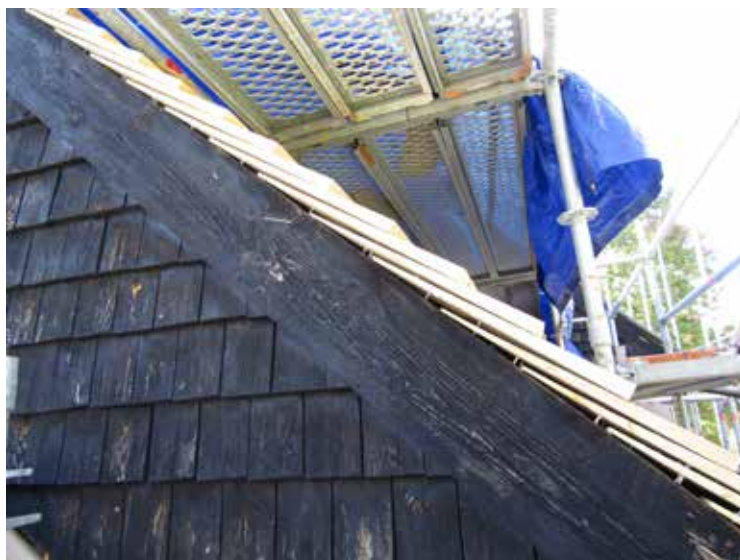
Spåntäckningen har lagts i tre skikt, likt tidigare.
