Norra Ljunga kyrka

Antikvarisk medverkan i samband med utvändig restaurering,
Norra Ljunga socken i Sävsjö kommun, Jönköpings län, Växjö stift

Jönköpings läns museums dnr: 2022-012
Länsstyrelsens dnr: 433-9958-2021

Rapport och foto: Veronica Olofsson
Grafisk mall: Anna Stålhammar
Distribution: Digital pdf

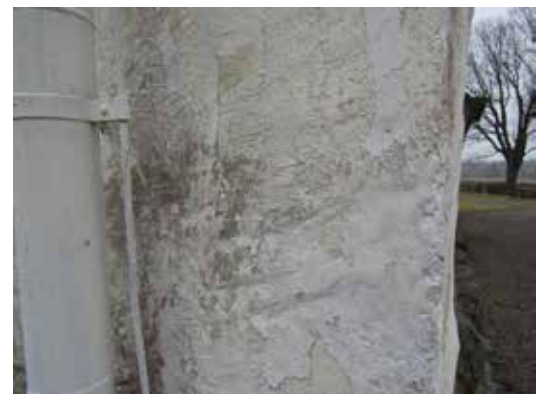
Fasaderna hade flera lager av kalkfärg med dålig vidhäftning.

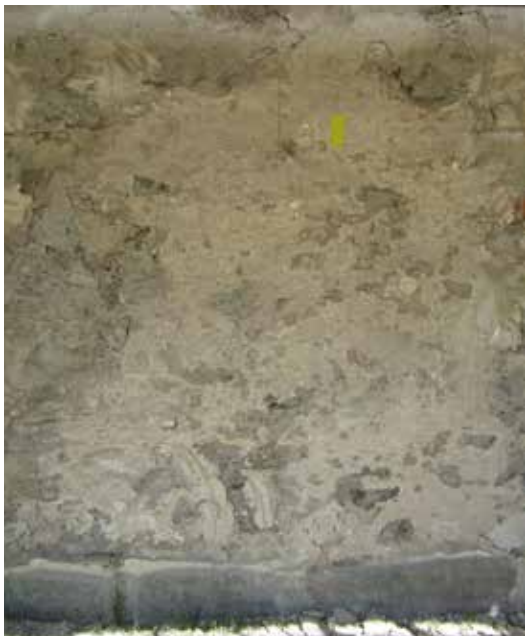
Hur mycket äldre puts som fanns bevarad under den sentida putsen varierade stort. Här ses en detalj från långhusets södra fasad där det förekom förhållandevis mycket gammal puts.

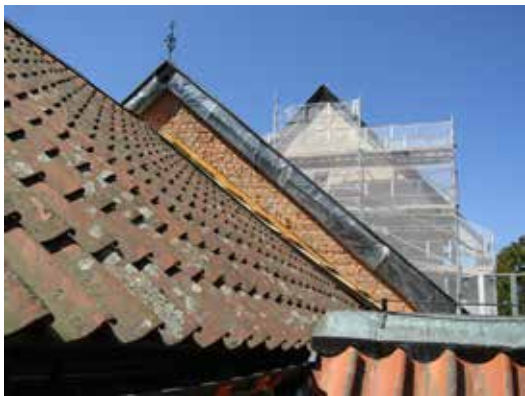
Långhusets östra gavel består av tegel och förefaller vara murad 1955.

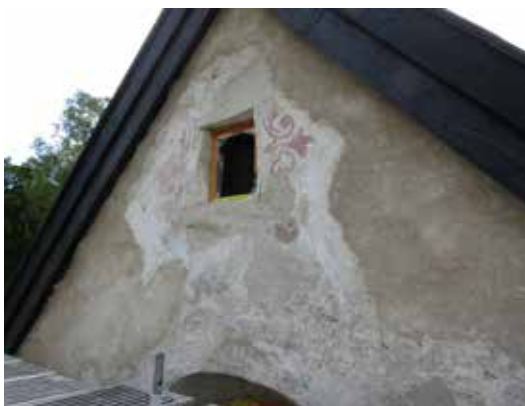
Detalj av sakristans gavelröste mot norr där man kan se hur den nya putsen ansluter mot de äldre putsytorna.

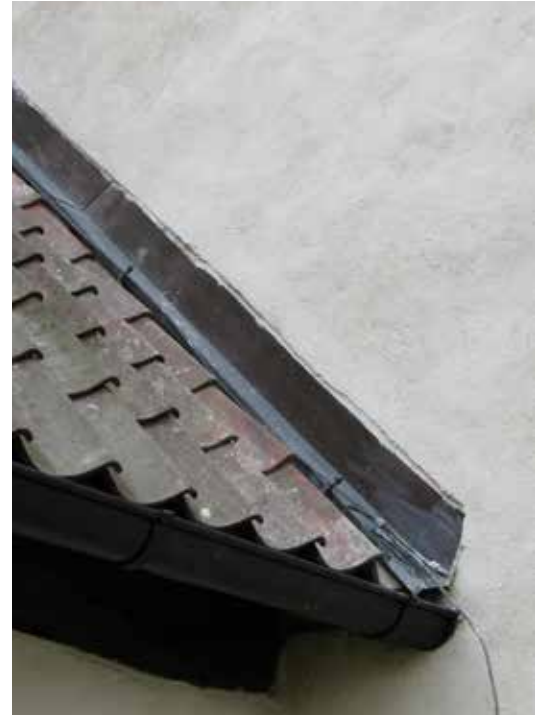
Putsen drogs inte ner över ståndplåtarna likt tidigare utförande, utan slutar strax ovanför plåten.

Vid ståndkanterna släpptes putsen alldeles ovan plåten. Långhus och kor saknar sockel. Här drogs putsen ned mot marknivån. För att undvika kapillärsugning tunnades putsens tjocklek ut i nedkant och släpptes några centimeter ovan marknivå. På korets östra sida finns en ”sula” med utskjutande stenar. Putsen slutar ovanför dessa.

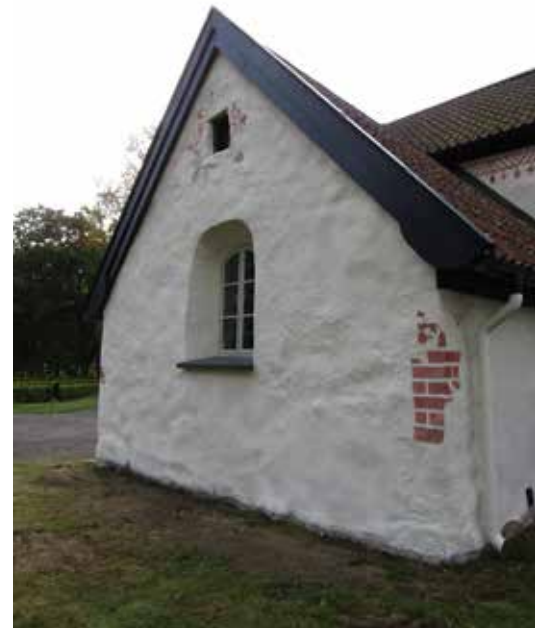
Foto av sakristians gavel mot norr. De äldre putsytor som förblev blottlagda anas som oregelbundna ytor med något gropigare yta.

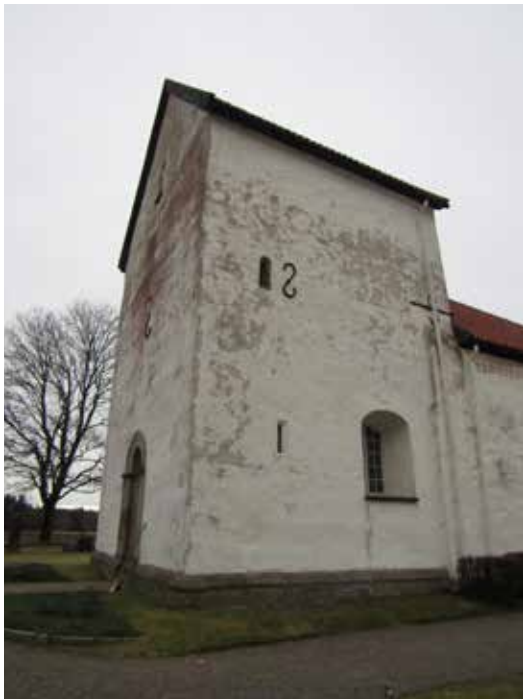
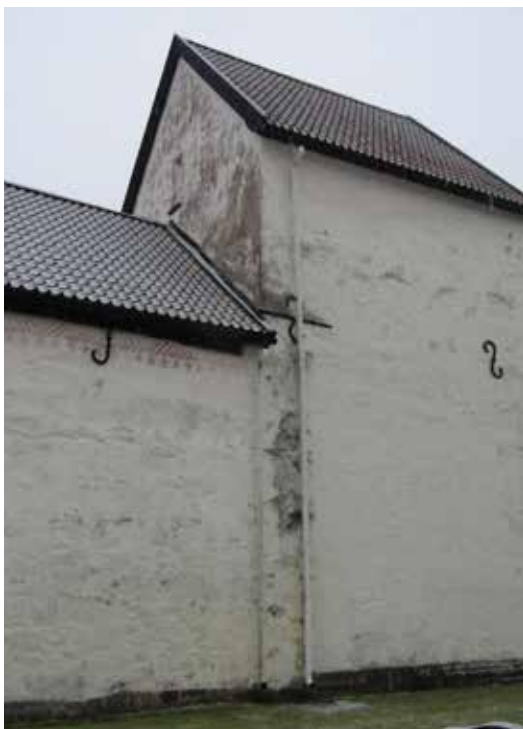
Tornet före åtgärder i februari 2024. Det förekom rikligt med algpåväxt, framförallt på västfasaden. Kalkavfärgningen hade dålig vidhäftning mot KC-putsens.

färgad med kalkfärg, men det förekom även KC-färg. Kalkfärgen släppte från underlaget. Fasaderna hade omfattande algpåväxt, i synnerhet av rödalger. Det förekom en del sprickor på den norra fasaden och en längsgående vertikal sättningsspricka på den västra fasaden.

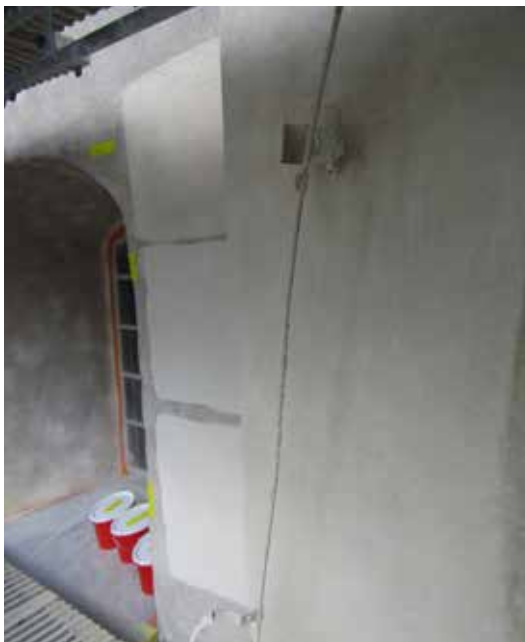
Kulören på tornets silikatfärg anpassades till Trilokalken kulör på långhuset. Det mittersta provet valdes.

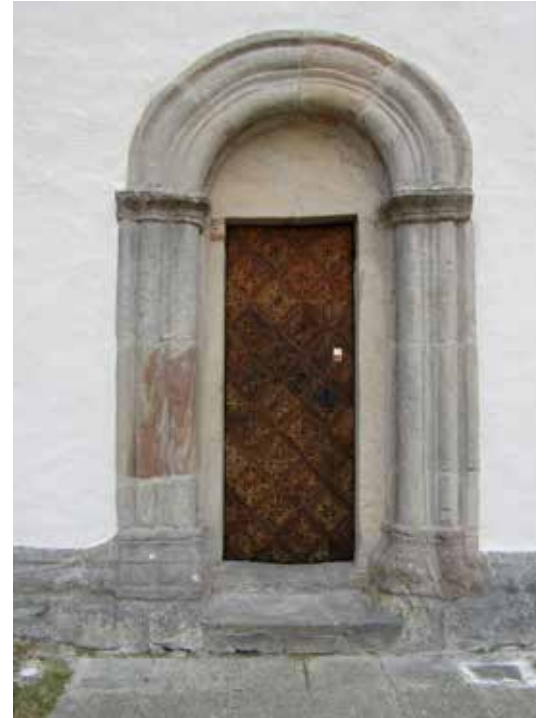
Till vänster ses västentréns träport före åtgärd. Dörrbladet var då behandlat med en svart alkydbaserad lasyr. Ovan ses dörren efter åtgärd.

Den akrylatbaserade lasyren skrapades bort. Dörrbladets utsida behandlades därefter med tre strykningar opigmenterad linoljefernissa (Bio Impressions, Le Tokinois). Enligt åtgärdsprogrammet

skulle fernissan pigmenteras med järnoxidbrunt pigment, men detta missades av entreprenören.

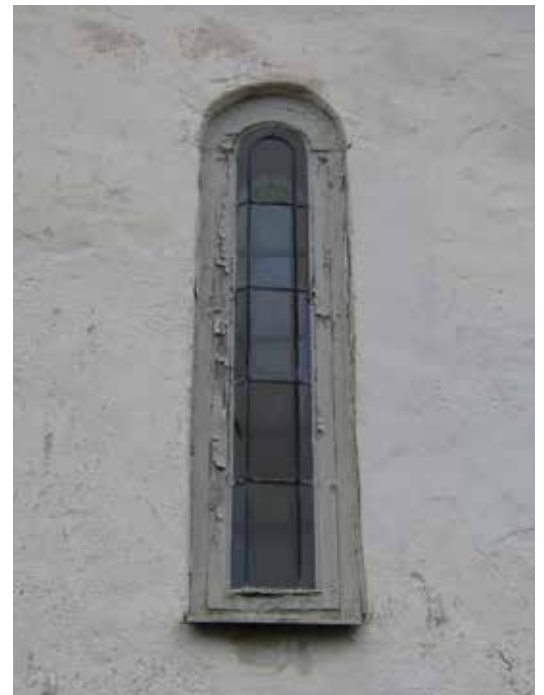
Fönstren var i behov av underhåll. Kitt saknades och färgen flagnade. Korets blyinfattade fönster mot söder var i behov av översyn. Blyspröjsningen hade släppt från träbågen. Sakristians fönster mot norr hade brytmärken efter ett inbrottsförsök.

Samtliga fönster var i behov av ommålning. Nedan ses korets södra fönster där blyspröjsen hade släppt från träbågen.

Fönstren ommålades med linoljefärg och bågarna kompletterades med kitt. Korets södra fönster fick ny blyspröjsning.

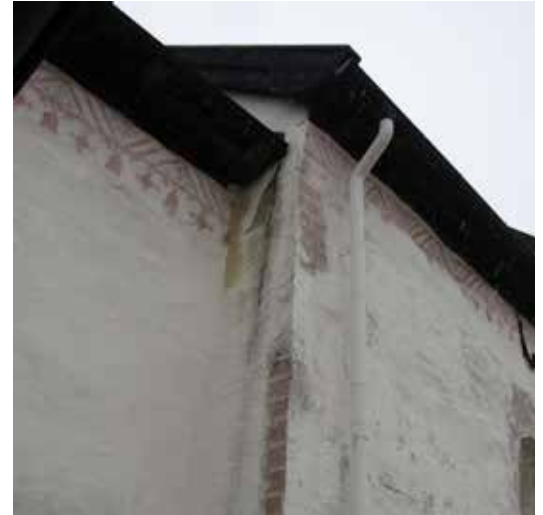
Kyrkans takavvattning består av hängrännor och stuprör med mjuka böjar. Takavrinningen var i behov av översyn. Hängrännor och stuprör var i behov av ommålning. Enstaka stuprör hade rostangrepp. Vid det inre hörnet mellan koret nordvästra och långhusets nordöstra del fanns spår på fasaden efter regnvatten, vilket orsakat mindre putsbortfall.

Läckaget i hörnet mellan långhus och kor mot norr var orsakat av en sprucken takpanna, vilket medförde att regnvatten förts utmed underlagsspappen mot takfoten. Tegelpannan ersattes.

Missfärgning och visst putsbortfall i hörnet mellan långhus och kor mot norr tydde på att takets vattenavrinning inte fungerade korrekt.

Hängrännorna justerades och ett stuprör byttes. Hängrännor och stuprör rengjordes och målades med linoljefärg i två strykningar (Engwall & Claesson). Hängrännorna målades svarta och stuprören målades vita (NCS S 0507-Y).

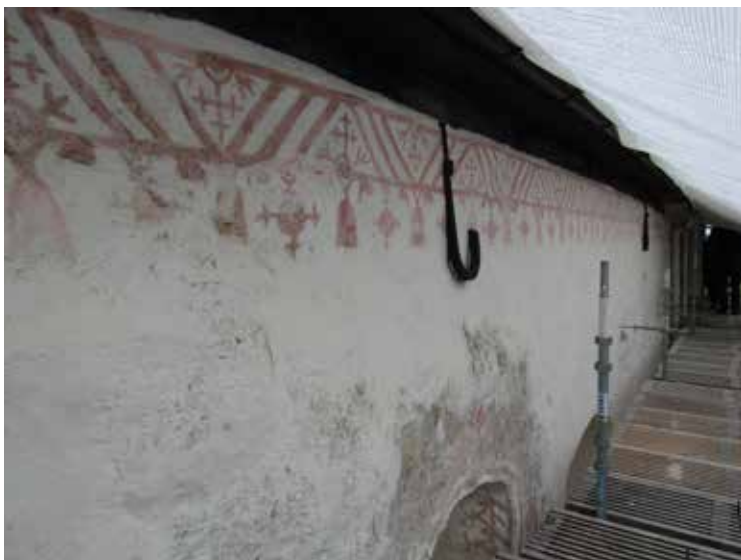
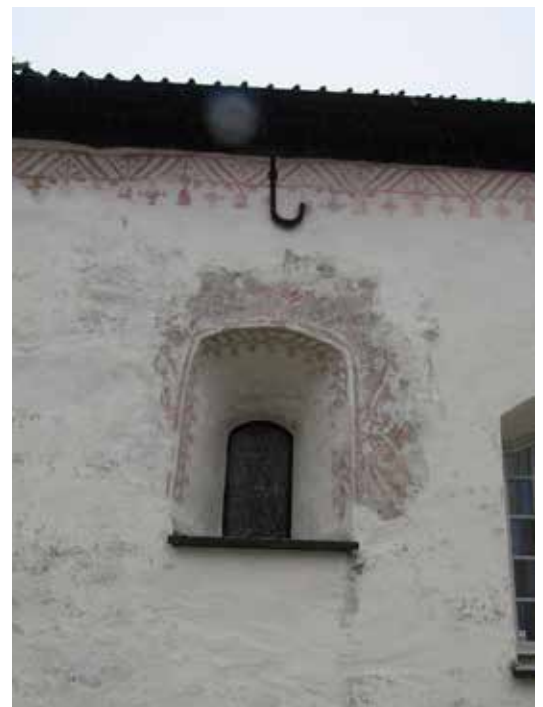
Dekorationsmåleriet utmed den norra fasadens takfot och runt predikstolsfönstret. Detta måleri är till stora delar ett äldre måleri med mindre rekonstruerade delar. Måleriet runt predikstolsfönstret antas tillhöra en äldre generations måleri och är mycket fragmentariskt.

Den målade dekoren var inför åtgärderna blekt och i behov av förstärkning. Rekonstruktionerna var till stora delar utförda på cementhaltig puts.

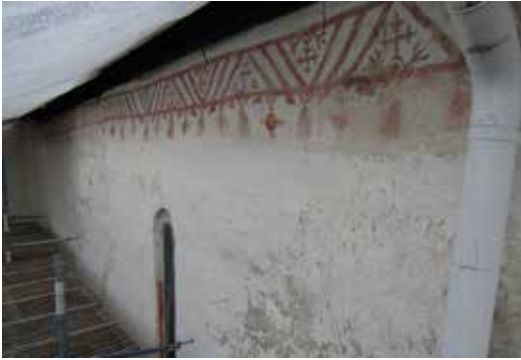
Ovan ses måleriet utmed korets södra fasad och till höger del av korets norra fasad, varav det senare till stora delar är ett äldre måleri.

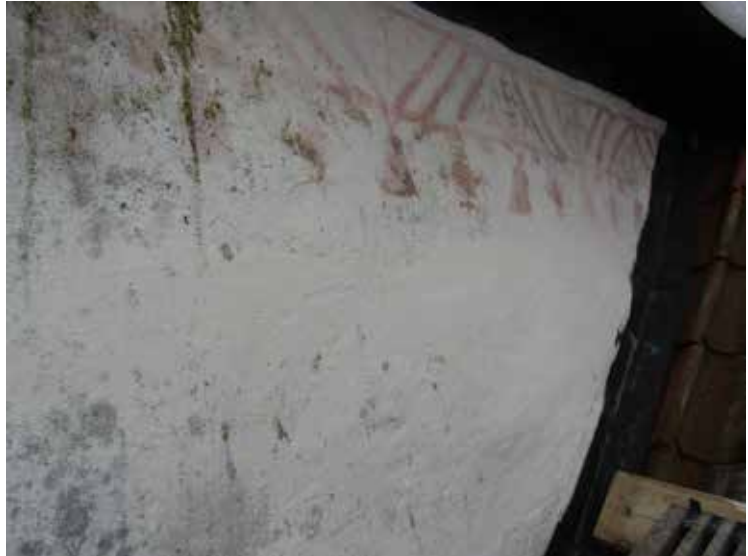
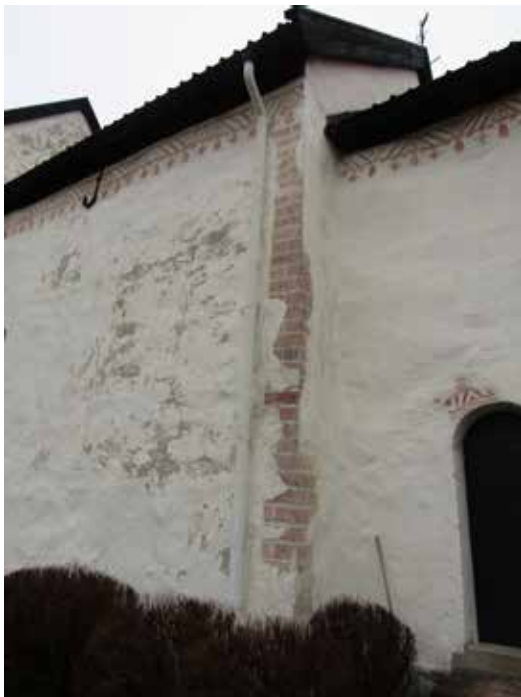
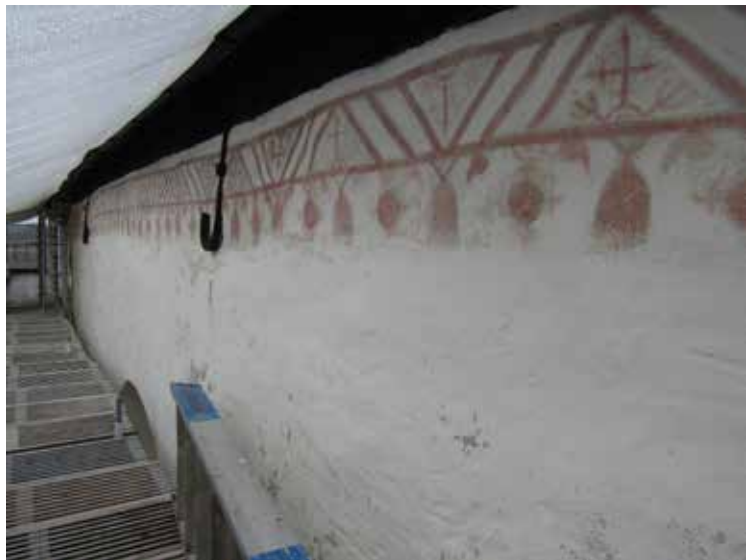
Nedan till höger ses måleriet utmed långhusets södra fasad som till stora delar är rekonstruerat. Nedan ses den bäst bevarade dekormålade hörnkedjan.

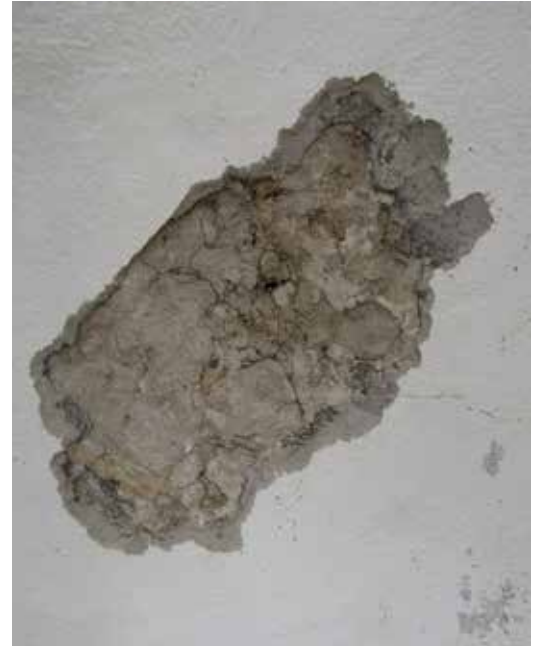
Provyta där den sentida putsen bilats bort med bilningsmaskin.

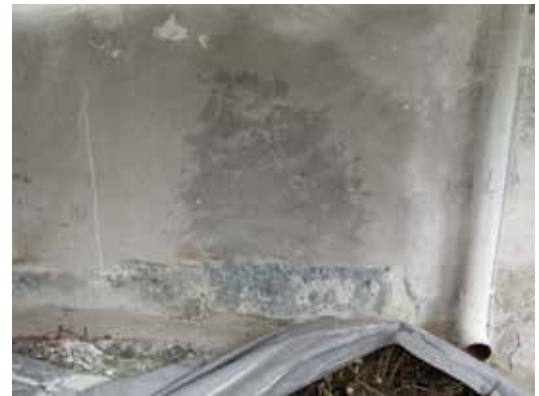
Provyta utförd med blästring. 1990-talets kalkputs försvann med denna metod, men inte 1950-talets KC-puts.

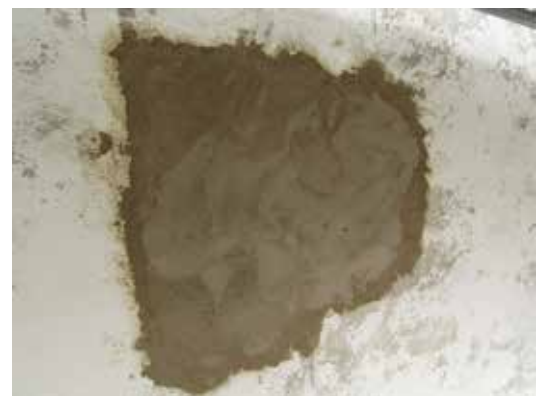
Provyta av den nya putsen tillverkad tillsammans med Kristin Balksten. Detta användes sedan som referensyta för det fortsatta arbetet.

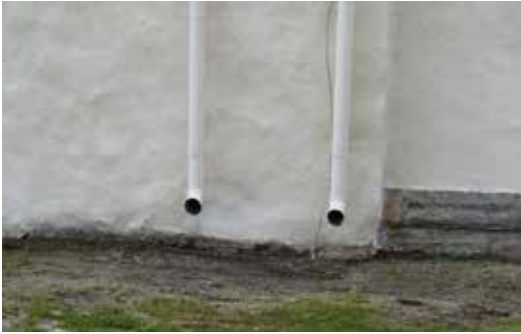
Stuprören utmed långhusets norra fasad slutar en bit upp från marken, vilket kan orsaka att vatten stänker upp på fasaden.

Vid slutbesiktningen konstaterades att stuprörens utkastare utmed kyrkans norra sida slutar en bit upp på väggen, vilket kan medföra att regnvatten stänker upp på putsfasaden. Detta bör hållas under uppsikt. Möjligen behöver dessa stuprör förlängas.

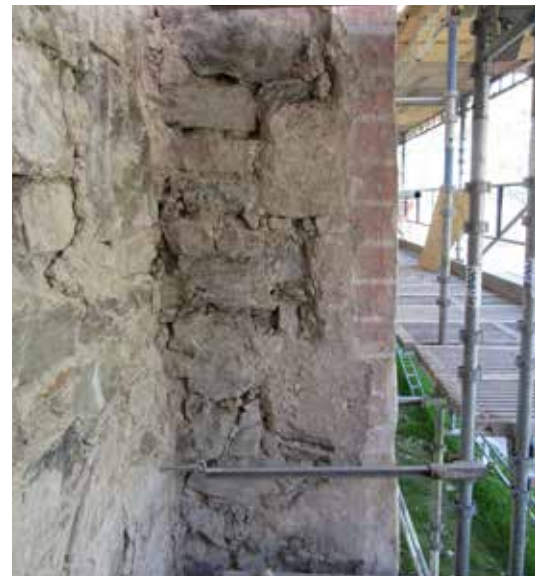
Detalj av långhusets nordöstra hörn där de kvaderhuggna sandstenarna är förhållandevis synliga.

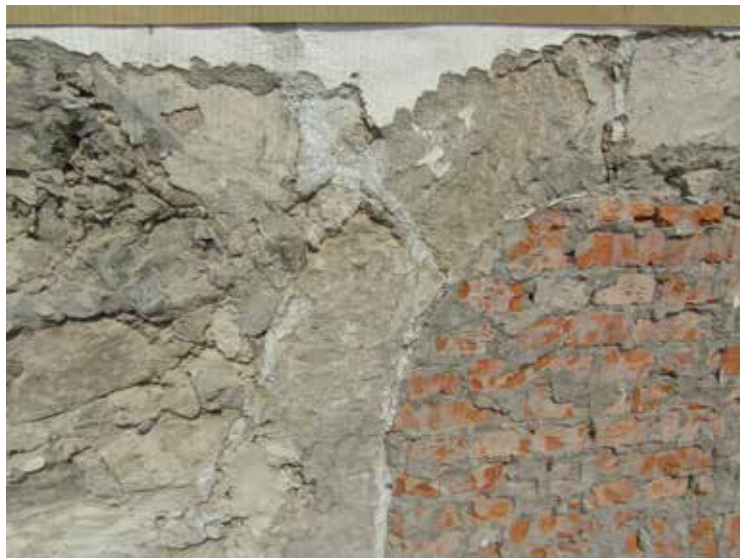
Detalj av den sedan 1700-talet igenmurade, högt sittande fönsteröppningen vid långhusets sydfasad. Här är delar av de kvaderhuggna sandstenarna som omgett öppningen ännu bevarade.

omfattningar av huggen sandsten. I samband med att de murats igen tycks sandstenen plockats bort, men vid den igensatta fönsteröppningen i långhusets södra fasad är sandstenarna till delar ännu kvar i ursprungligt läge. Enstaka sandsten förekommer även i murverket, men bedöms då kunna förklaras av en omplockning av murverket i senare tid.

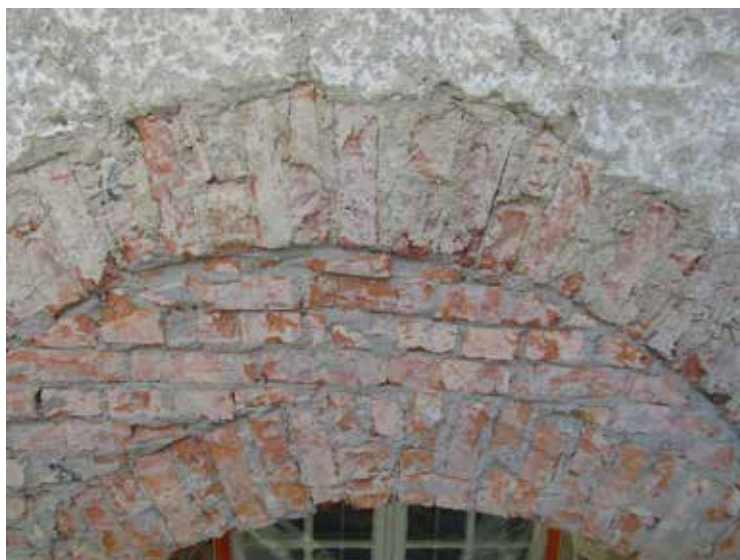
Detalj av ytan ovanför fönsteröppningen vid långhusets norra fasad. Det övre teglet hör samman med ombyggnaden vid sekelskiftet 1900 då fönsteröppningarna förstörades. Det nedre teglet tillkom vid 1950-talets restaurering då öppningarna minskades.

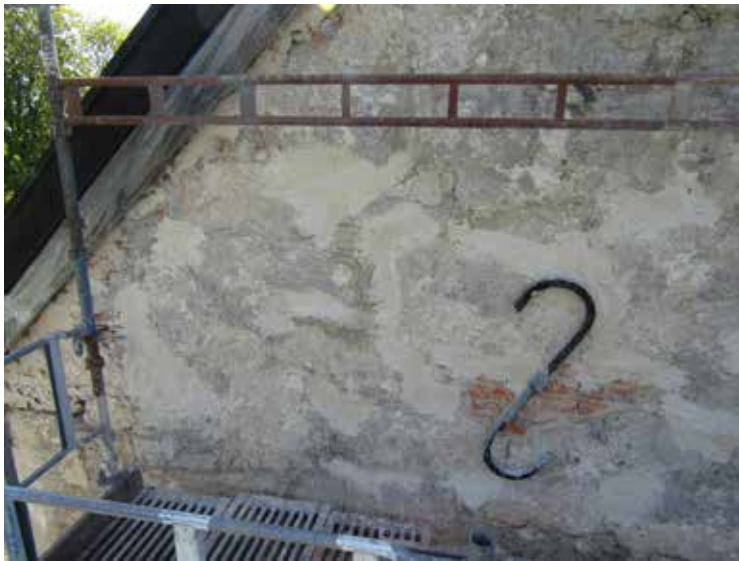
Detalj av korets östra gavel där tegelfragment kan ses vid ankarjärnet och längs takutsprånget. Vid dokumentationstillfället var dessvärre delar redan överputsade.

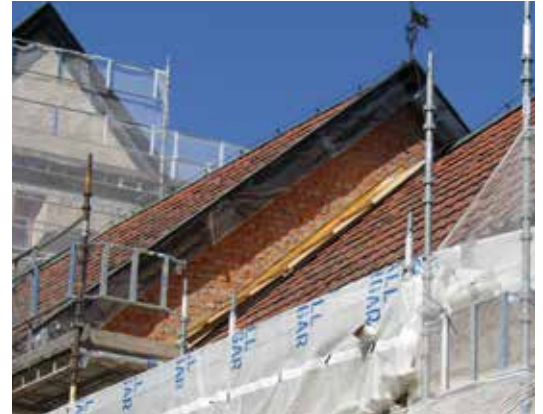
Långhusets östra gavel är helt murad av tegel, vilket utfördes på 1950-talet.

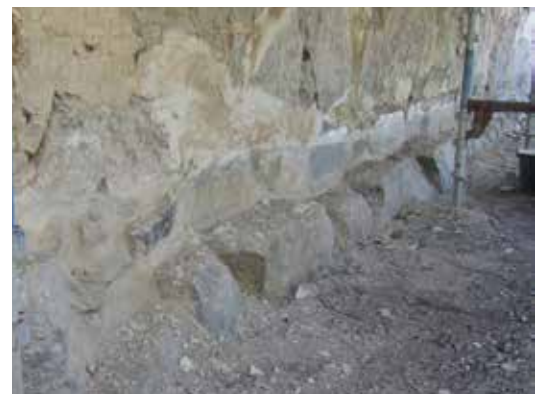
Vid korets östra gavel där det nedersta stenskiftet skjuter ut en bit från det övriga murverket.

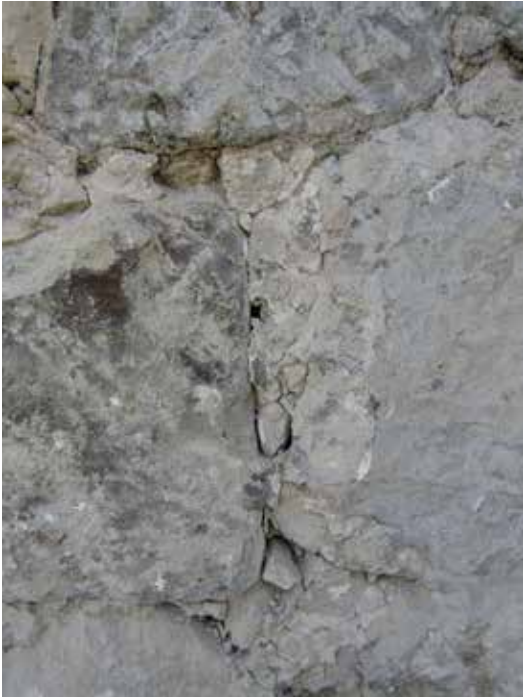
Detalj från långhusets norra fasad där rester av en kalkavfärgad puts ligger relativt djupt in mellan murverkets stenar.

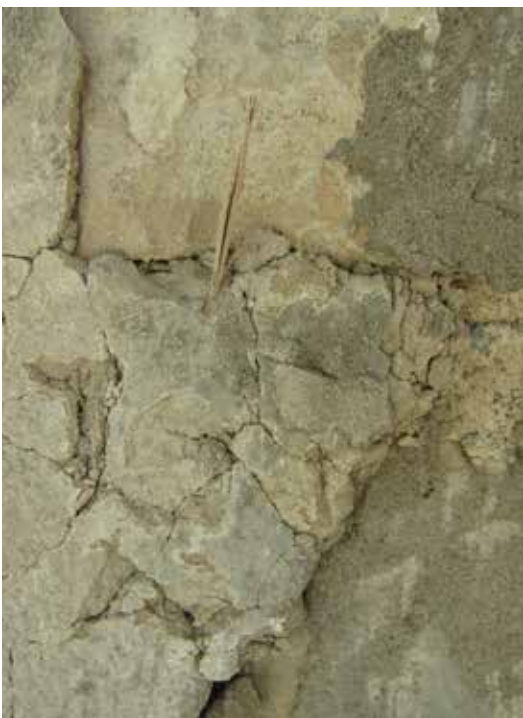
De äldre putsskikten hade armering i form av djurhår, men även växtfiber och större träflisor som ses på bild.

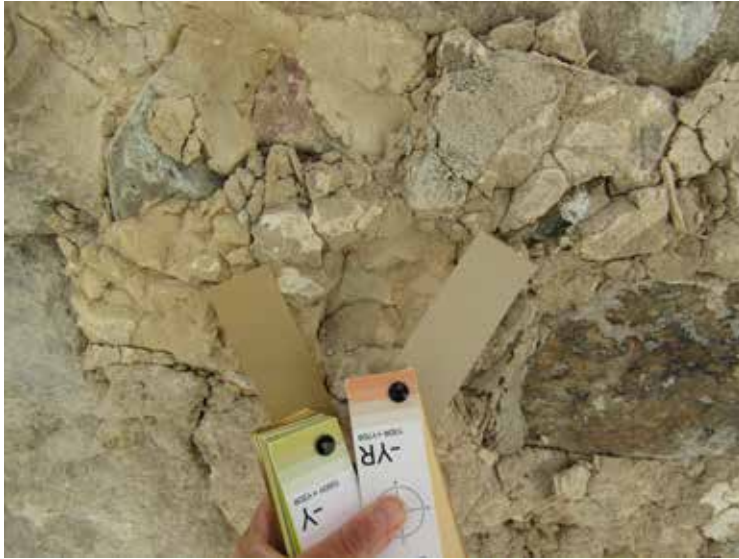
De äldre puts-skikten hade genomgående en gulbeige kulör. Vid långhusets södra fasad förekom fragment av ett mörkare gulbeigt putsbruk, nära NCS S 3020-Y20R, vilket sannolikt tyder på att bruket är mycket kalkrikt. I detta bruk fanns träflisor.

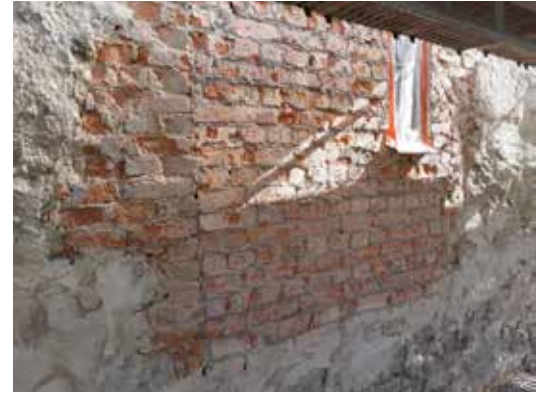
På korets södra fasad finns spår som visar att fönsteröppningens storlekt och form förändrats vid flera tillfällen.

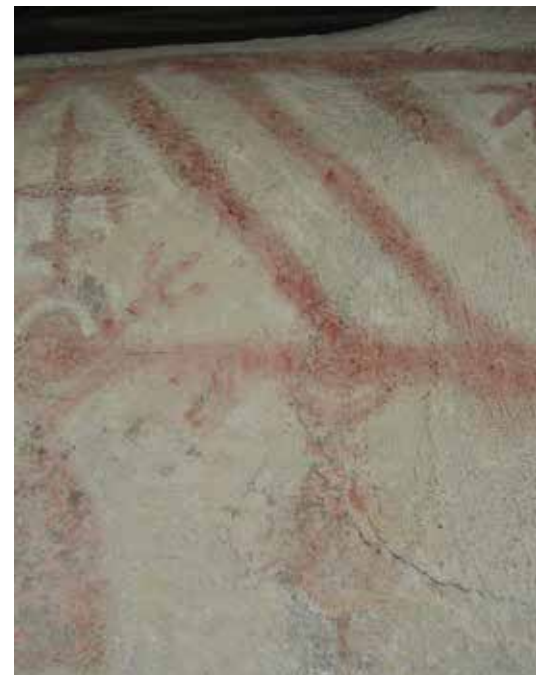
Vid dekorationsmåleriet längs takfoten är den avfärgning som utfördes på 1950-talet tydlig.

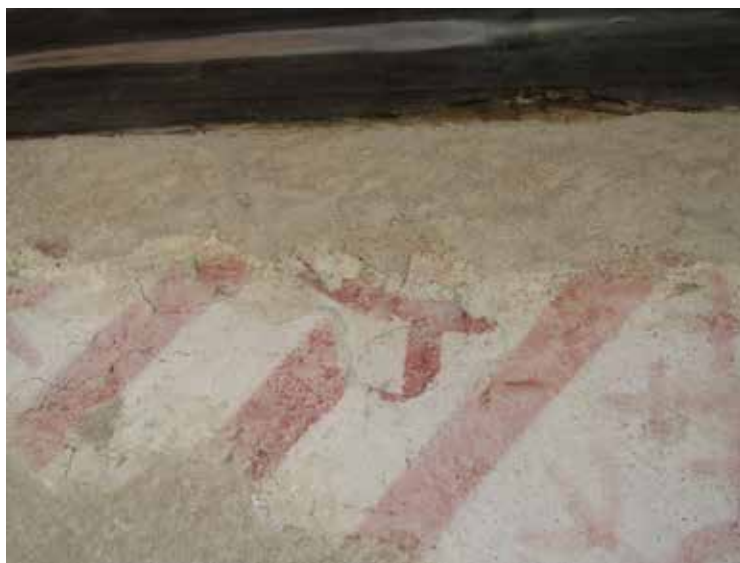
I takfrisen vid korets norra fasad finns spår efter ett äldre måleri med ett helt annan ornamentik.

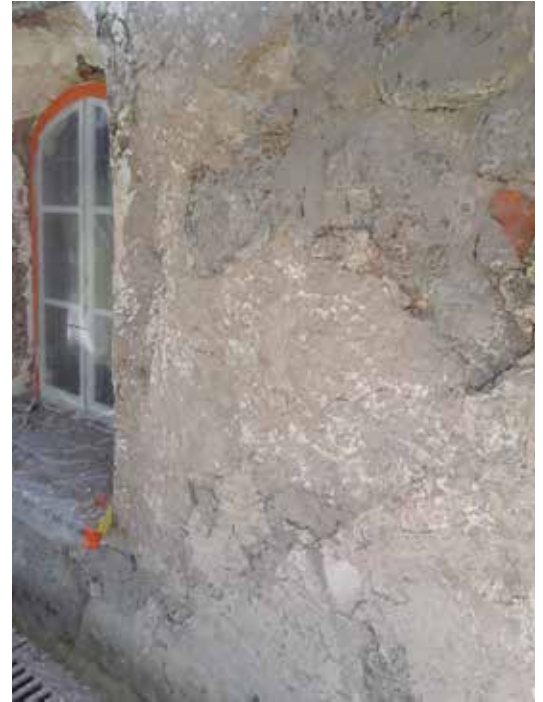
På de äldre puts-skikten väster om sakristiefönstret fanns spår av ett måleri.

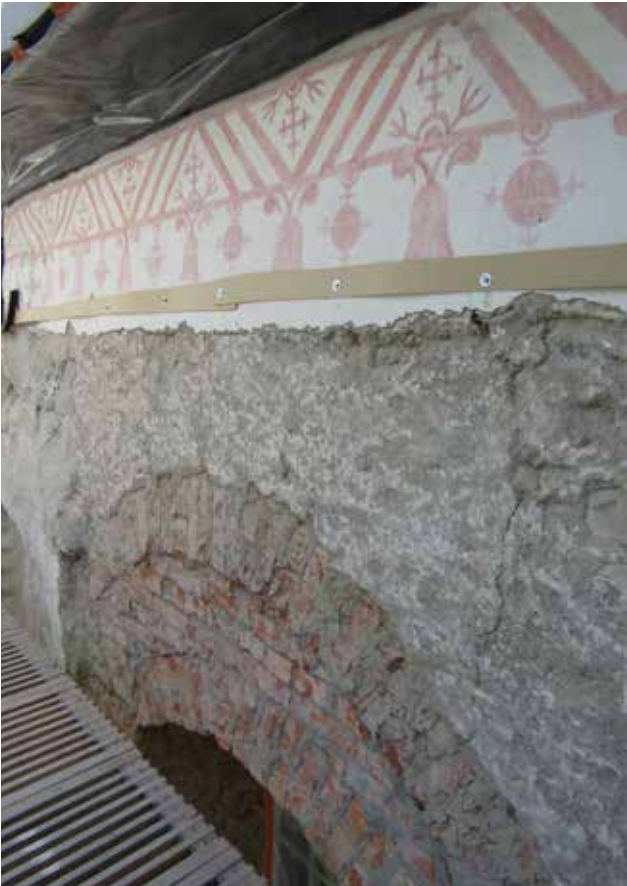
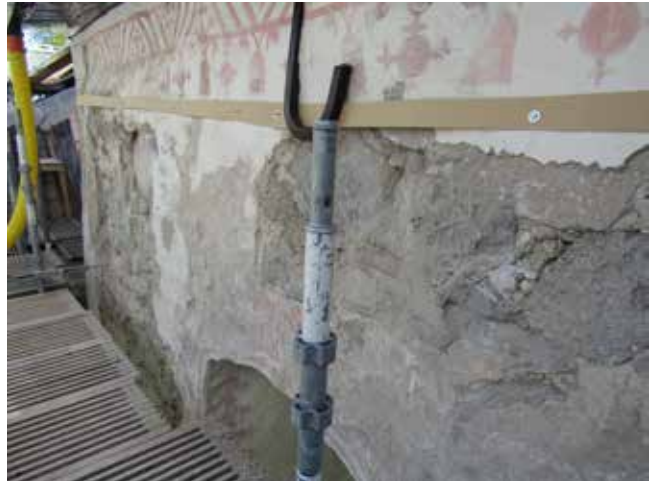
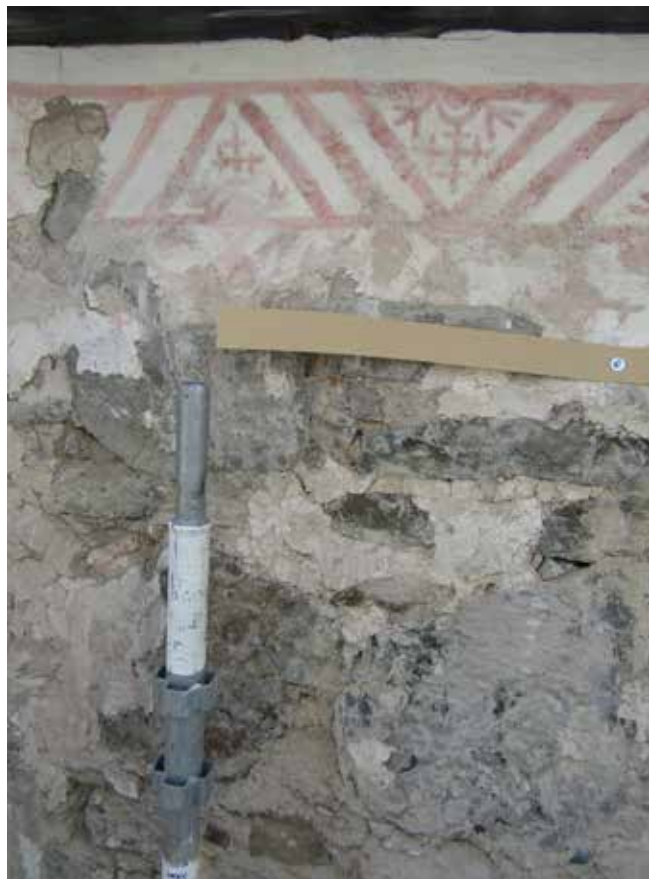
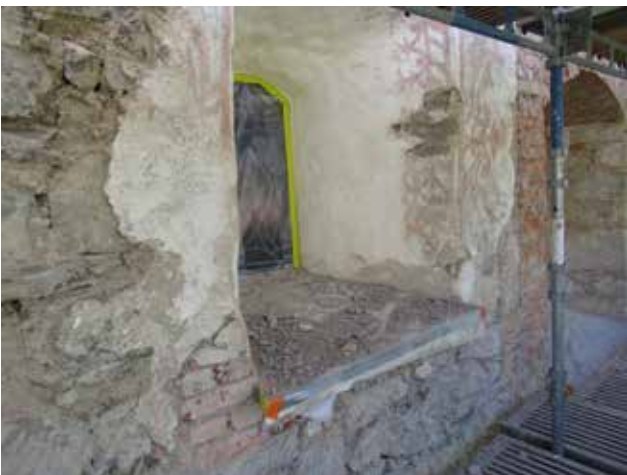
Detaljbilder från långhusets norra fasad.

Ovan vänster: Över den större fönsteröppningen finns ett parti med den typ av äldre puts som har en gropig yta och en något grövre struktur.

Ovan höger: Över predikstolsfönstret förekommer flera finkorniga puts-skikt med måleri.

Nedan vänster: Äldre puts finns även bevarad vid sidorna av predikstolsfönstret, men saknas i anslutning till solbänkarna.

Nedan höger: Det förekommer kalkavfärgade puts-skikt relativt djupt in mellan stenarna, vilket tyder på att fasaderna ursprungligen kan ha haft en mer ojämn putsyta.

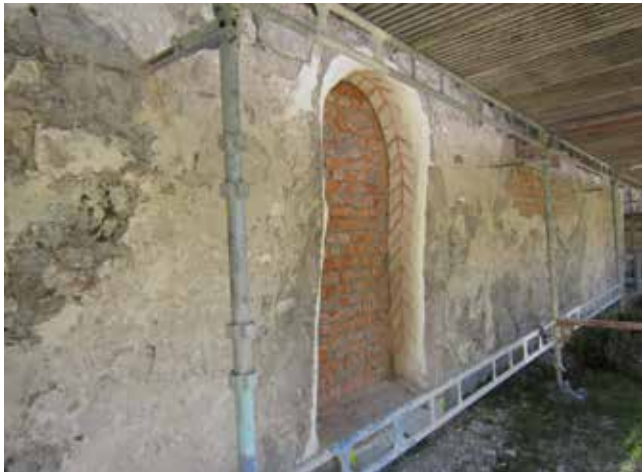
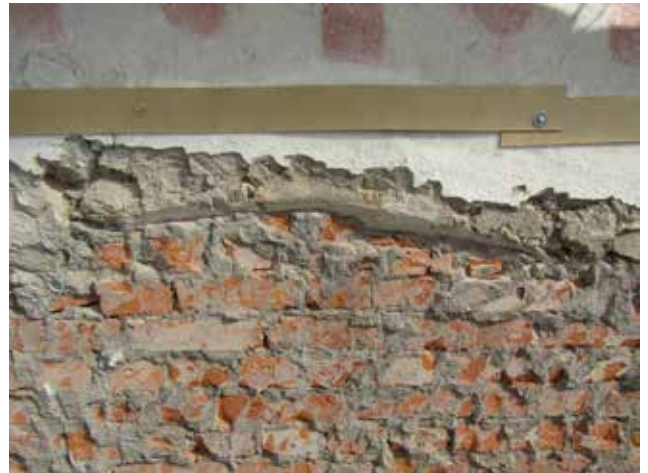
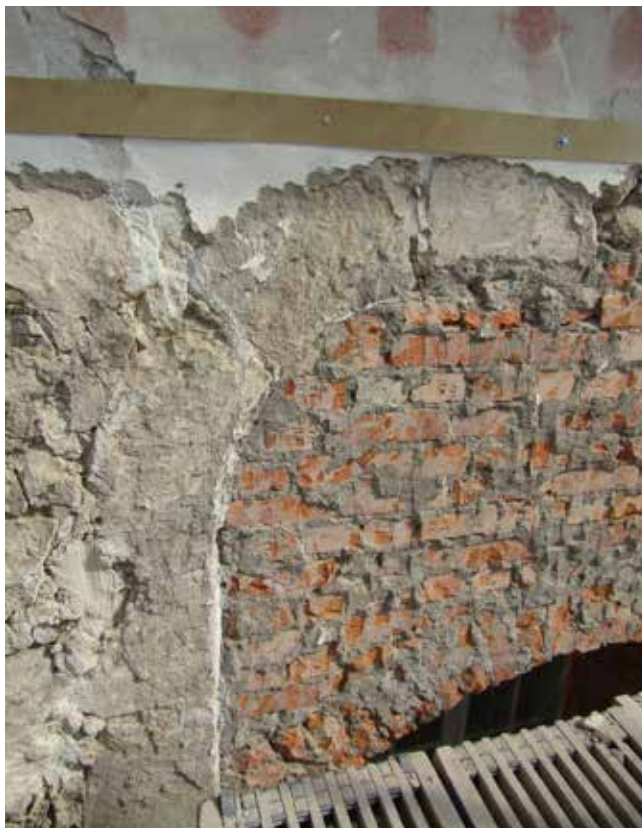
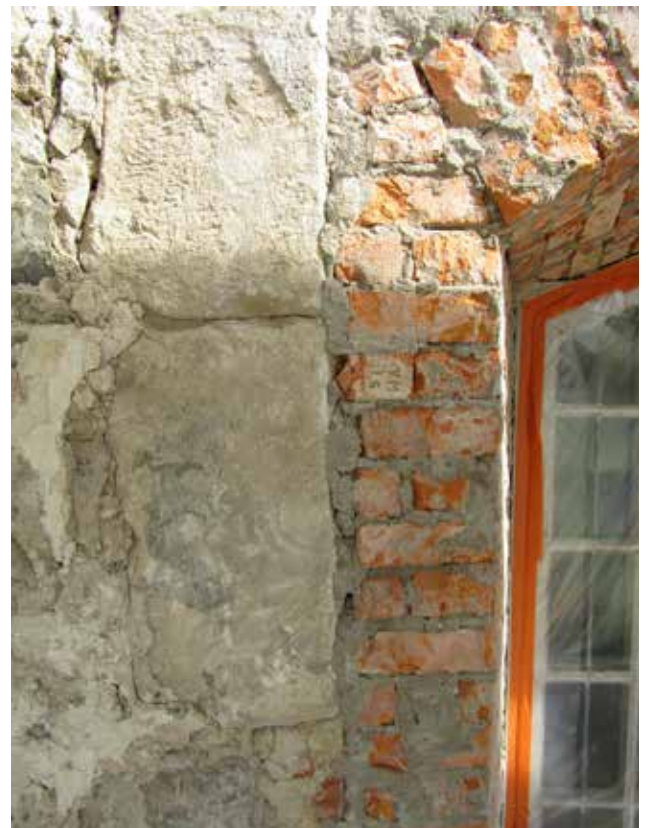
Detaljbilder från långhusets södra fasad.

Ovan vänster: Flera större sammanhängande partier med äldre puts fanns bevarade längs fasadens nedre del.

Ovan höger: Den putskant som finns bevarad från den förstörade fönsteröppningen som togs upp vid renoveringen kring 1900.

Nedan vänster: Sammanlagt sex sandstenskvarrar finns kvar som markerar läget för den ursprungliga fönsteröppningen.

Nedan höger: De två nedersta sandstenskvaderna från den ursprungliga fönsteröppningen.

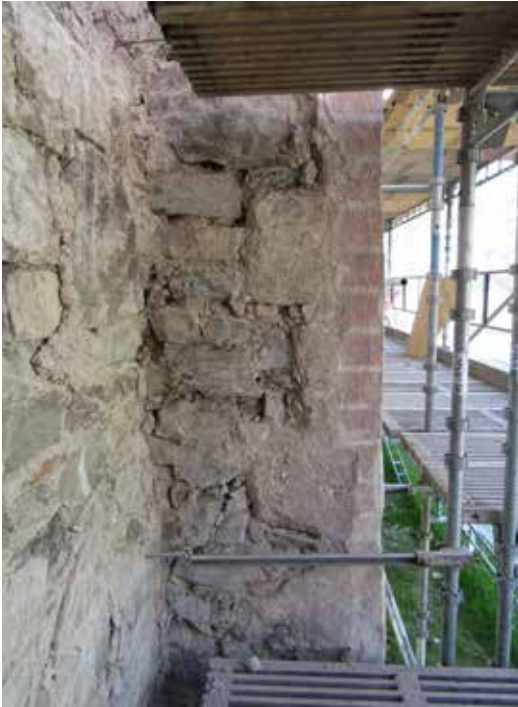
Vid långhusets nordöstra hörn är kvaderstenarna av sandsten förhållandevis synliga.

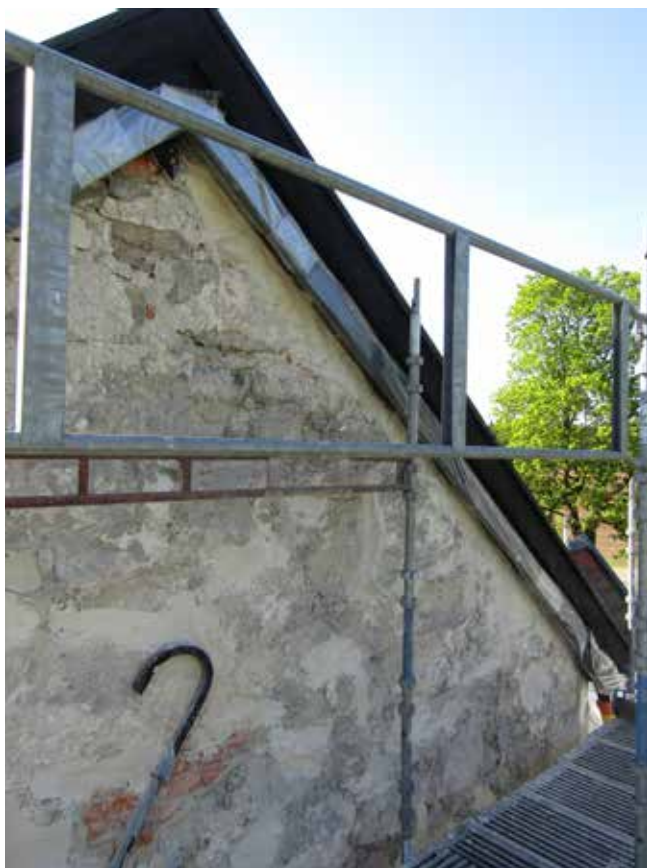
Detaljbilder från korets östra fasad.

Ovan: Längs takutsprånget förekommer en mängd tegelfragment, vilket tyder på att det utfördes någon form av takåtgärder i samband med 1950-talsrestaureringen.

Ovan höger: Det nedersta stenskiftet sticker ut en bit från det övriga murverket. Utförandet förekommer även vid den utvidgade delen av korets södra fasad. Höger: Fasadens övre del har en tydlig utbuktning. Det var antagligen denna som var anledningen till att man på 1950-talet monterade ett ankarjärn.

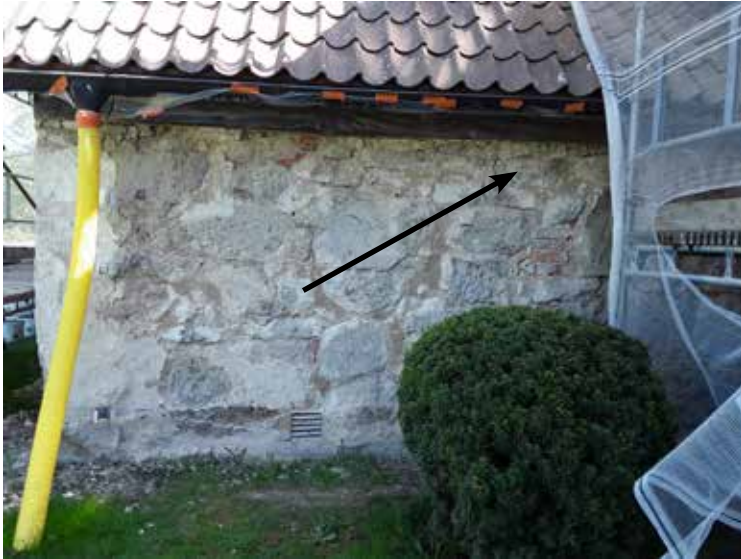
Sakristians västra fasad. Pilen markerar var det tidigare funnits en fönsteröppning. Denna sattes troligen igen på 1950-talet.

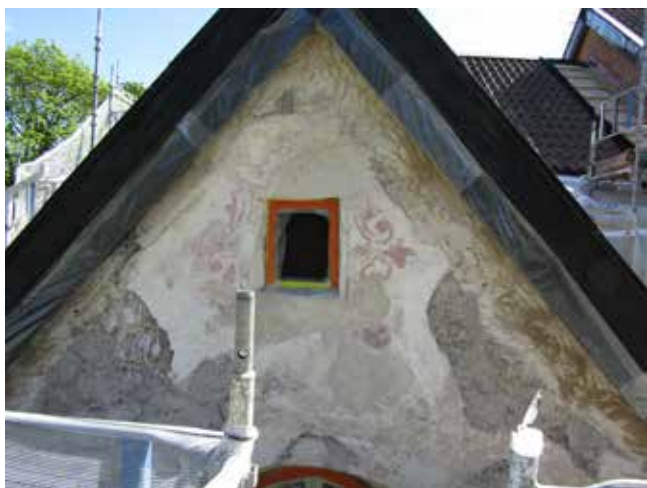
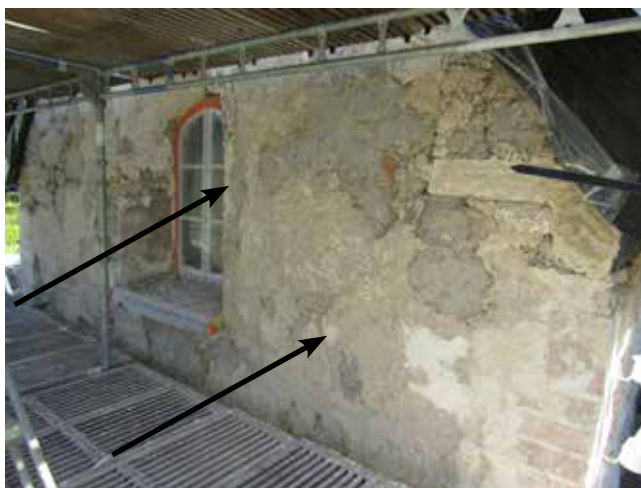
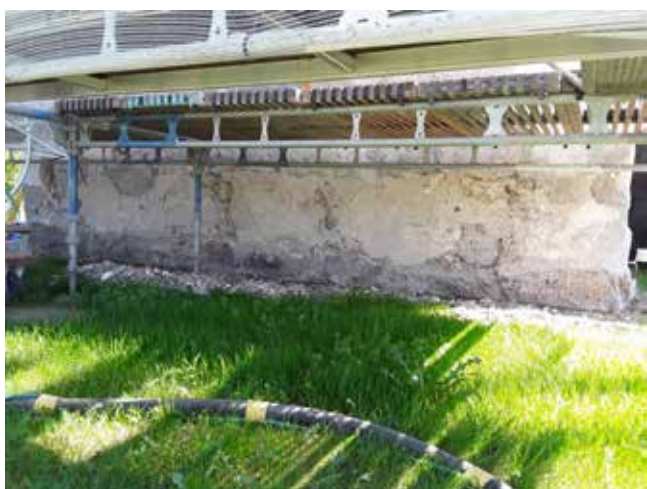
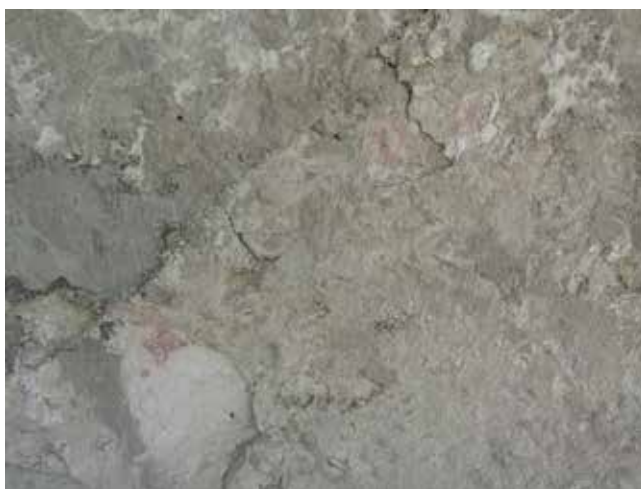
Detaljbilder från sakristians norra fasad.

Överst vänster: Vid gavelröset finns ett större parti med äldre puts bevarad. Delar av dekorationsmåleriet är förhållandevis fragmentariskt, men tyder på att det fanns en kvadratisk öppning här redan då fasaden dekorerades. Närmast takutsprånget finns en hel del tegelfragment, vilket tyder på att åtgärder gjordes på takkonstruktionen under 1950-talet.

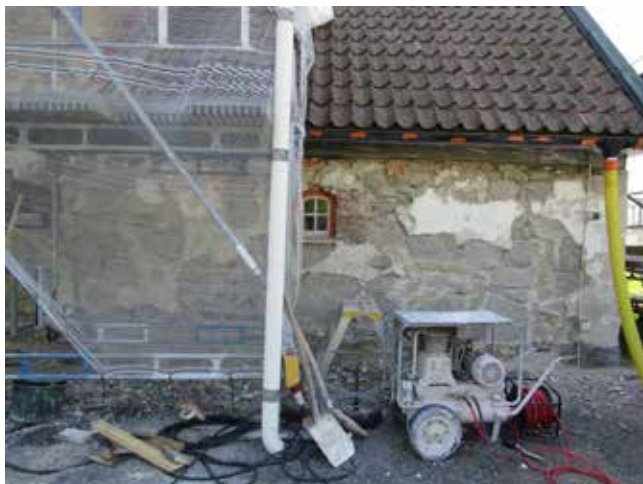
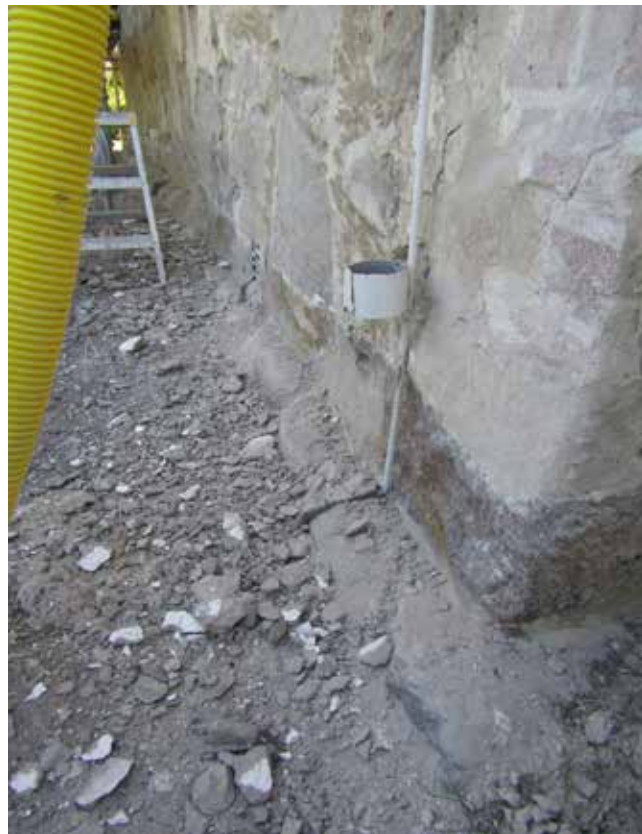
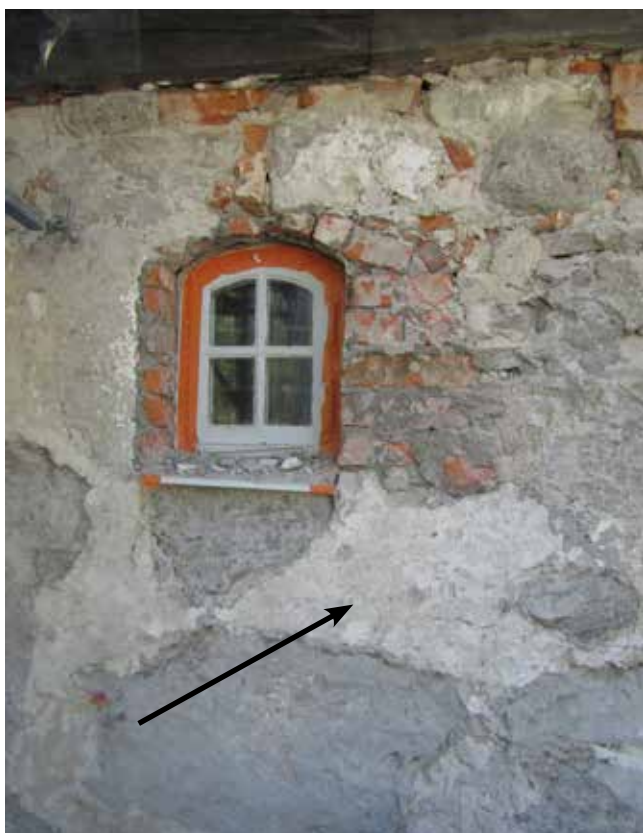
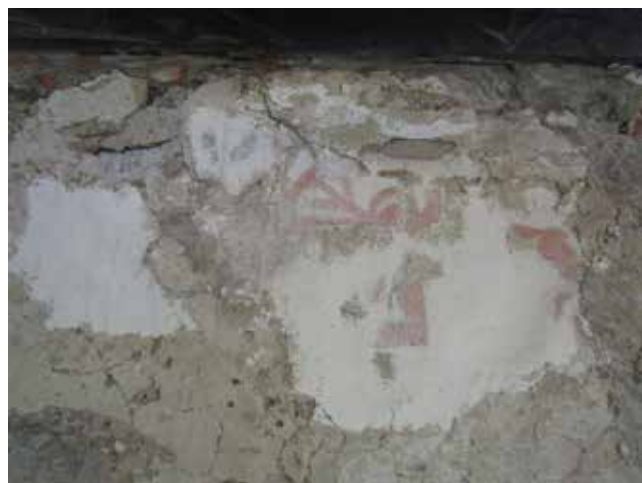
Den nuvarande fönsteröppningen mot öster togs upp på 1950-talet. Ovanför öppningen mot öster finns en stor mängd småsten och 1950-talstegel, vilket tyder på att denna del av murverket då murades om. Under fönsteröppningen förekommer svaga fragment av måleri, vilket tyder på att det även i äldre tid kan ha funnits en fönsteröppning i detta läge.

Detaljbilder från sakristans östra fasad.

Överst vänster: Sakristians östra fasad.
