Arkeologisk förundersökning runt Bredestads kyrka inför dräneringsgrävning, Bredestads socken i Aneby kommun, Jönköpings län

Grunden till en träkyrka?

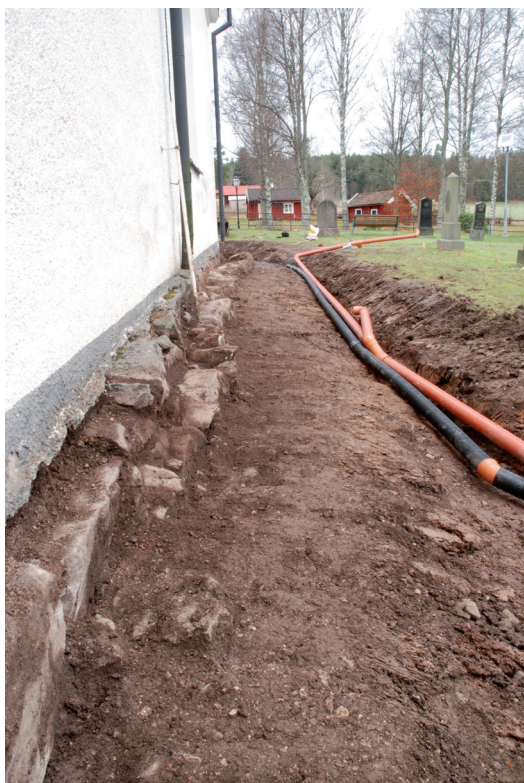
FIGUR 2. Den påträffade grundmuren som löper parallellt med långhusväggen till den nuvarande kyrkan. Foto från öster.

Längs med den norra muren, mellan det östligaste kyrkfönstret och det nordvästra kyrkohörnet, framkom en rad med stenar. Totalt var stenraden 15 m lång men stenmaterialet och byggnadstekniken såg olika ut på olika sträckor av muren. I den östra delen, som tolkats som den äldsta, var stenmaterialet natursten, kantiga stenar, blandade små stenar med större, 0,1–0,7 m stora. Fyllningen mellan stenen bestod av brun humus. Sträckan på detta parti var ca 5,5 meter och den låg under och längs med väggen till den äldsta delen av kyrkan som tillkom på 1100-talet.

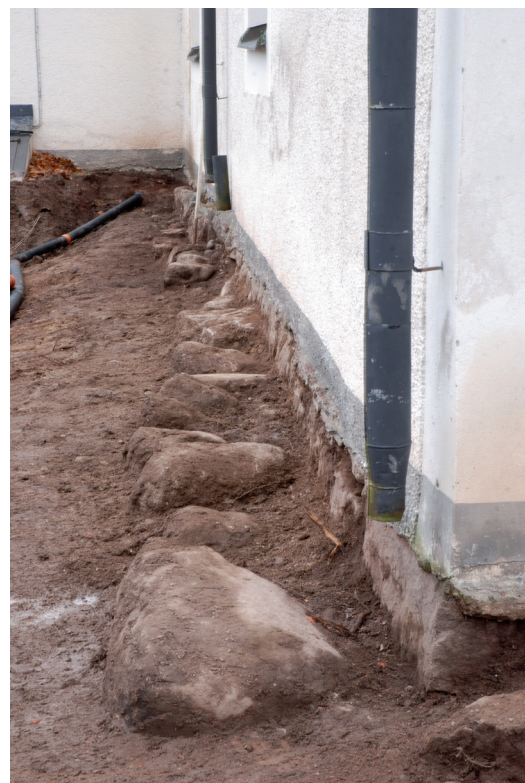
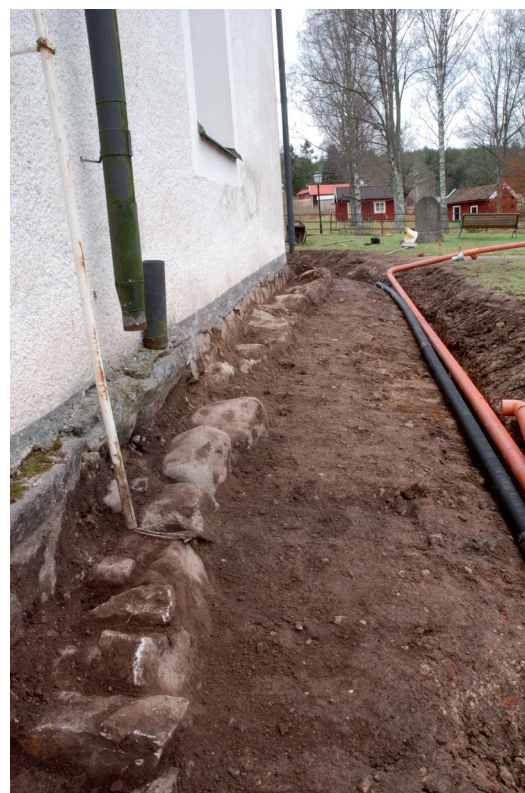
FIGUR 3-4. Detalj av grundmuren. Foto från väster respektive öster.

Vid skarven till utbyggnaden av långhuset, som gjordes på 1600-talet, ändrade den framtagna nya muren karaktär och stenarna var större, ca 0,4–1,0 m. På en sträcka av ca 3 m hade stenarna även spår av pust/bruk på över- och yttersidan. Sedan vidtog större (0,4–1,0 m) rundad natursten utan bruk eller puts. Den sistnämnda stenraden var 5 m lång och låg tydligt en bit ut från kyrkväggen, 0,1–0,3 m, och riktningen ändrades mot nordväst.

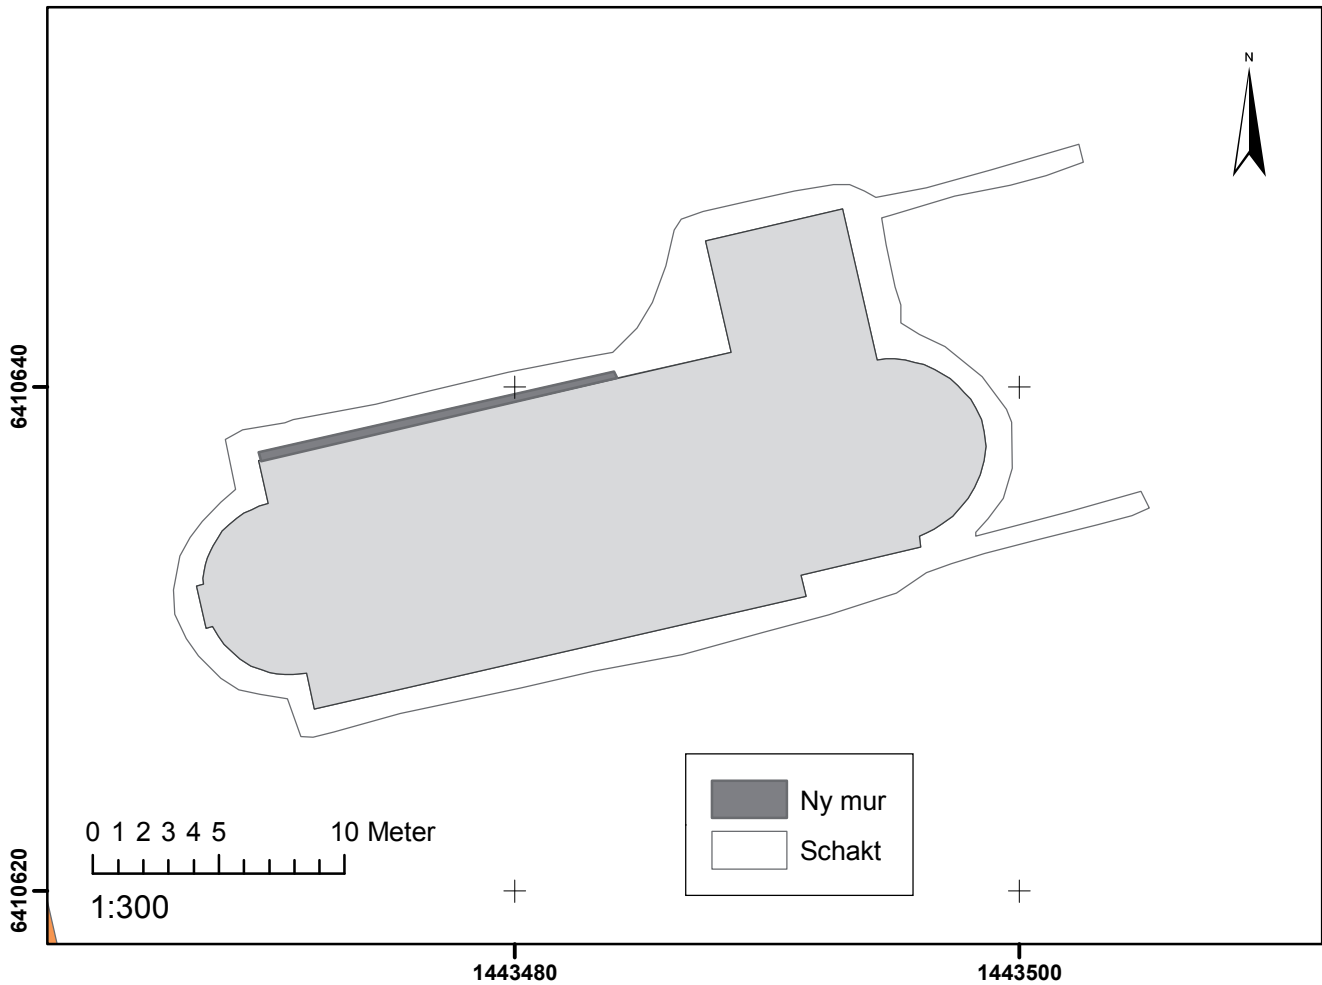
FIGUR 5. Schakt upptagna runt kyrkan samt läget för den påträffade muren.

Förundersökningsområdet utgjordes av ett 140 löpmeter långt schakt runt kyrkan samt två utlopp i östlig riktning utanför kyrkogården. Schaktets bredd invid kyrkväggen var 2,4 m i marknivå och 1,6 i botten. Schaktens djup var 1,4 m. Vid källaren under sakristian var djupet ca 2 meter. Ytan schaktades i omgångar med en mindre grävmaskin. Undersökningens syfte var framför allt att skapa ny kunskap om kyrkans äldsta byggnadsfaser.

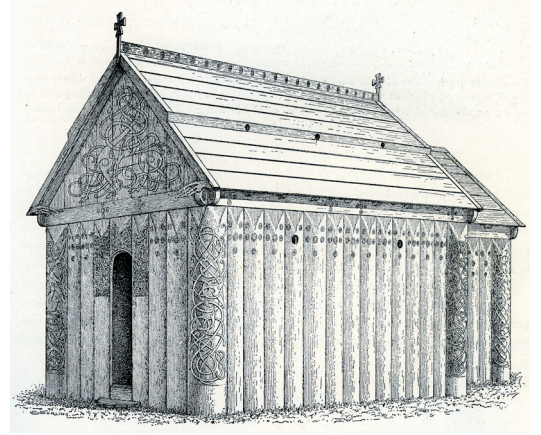
FIGUR 6. Ett försök till rekonstruktion av Hemse stavkyrka på Gotland. Ur Ekhoff.

Hur kan då denna föregångare till stenkyrkan ha sett ut? Troligen var det en träkyrka antingen byggd av liggande timmer eller med stående timmer, en så kallad stavkyrka. Stenar lades på marken som grund till den blivande kyrkan och på dessa låga murar placerades en ram, kallad syll, av trä. Här fästes så hörnstolparna som bar upp hela konstruktionen. Vägglankorna ställdes i syllen, med en not som var den konstruktion i ramen som gjorde det möjligt att skjuta in plankorna så att de stod upp. Vägglankorna var flathuggna, på insidan plana och på yttersidan kulliga. På ovensidan av väggen låg hammarbanden, även de med en inhuggen ränna, där vägglankorna skjutits in. I hammarbandet var även takkonstruktionen fäst.

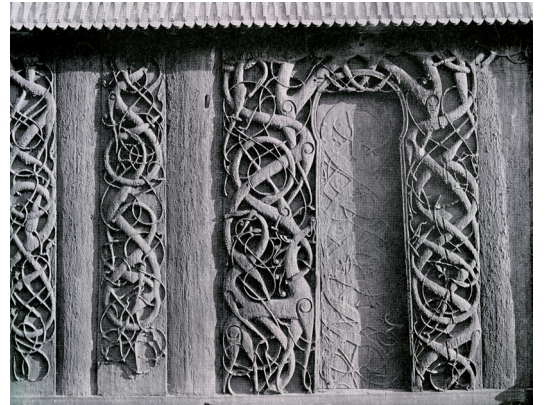
FIGUR 7. Nordväggen på Urnes stavkyrka i Sogn i Norge. Ur Hauglid.

Kyrkan har troligen även då haft ett långhus och ett mindre kor i öster. Kyrkan kan ha varit smyckad med mönster som skurits in i träväggarna och på gavlarna upp mot taket, se figur 3. I Norge har många av de bevarade stavkyrkorna rika utsirningar med slingrande djur i den så kallade Urnesstilen, se figur 4.

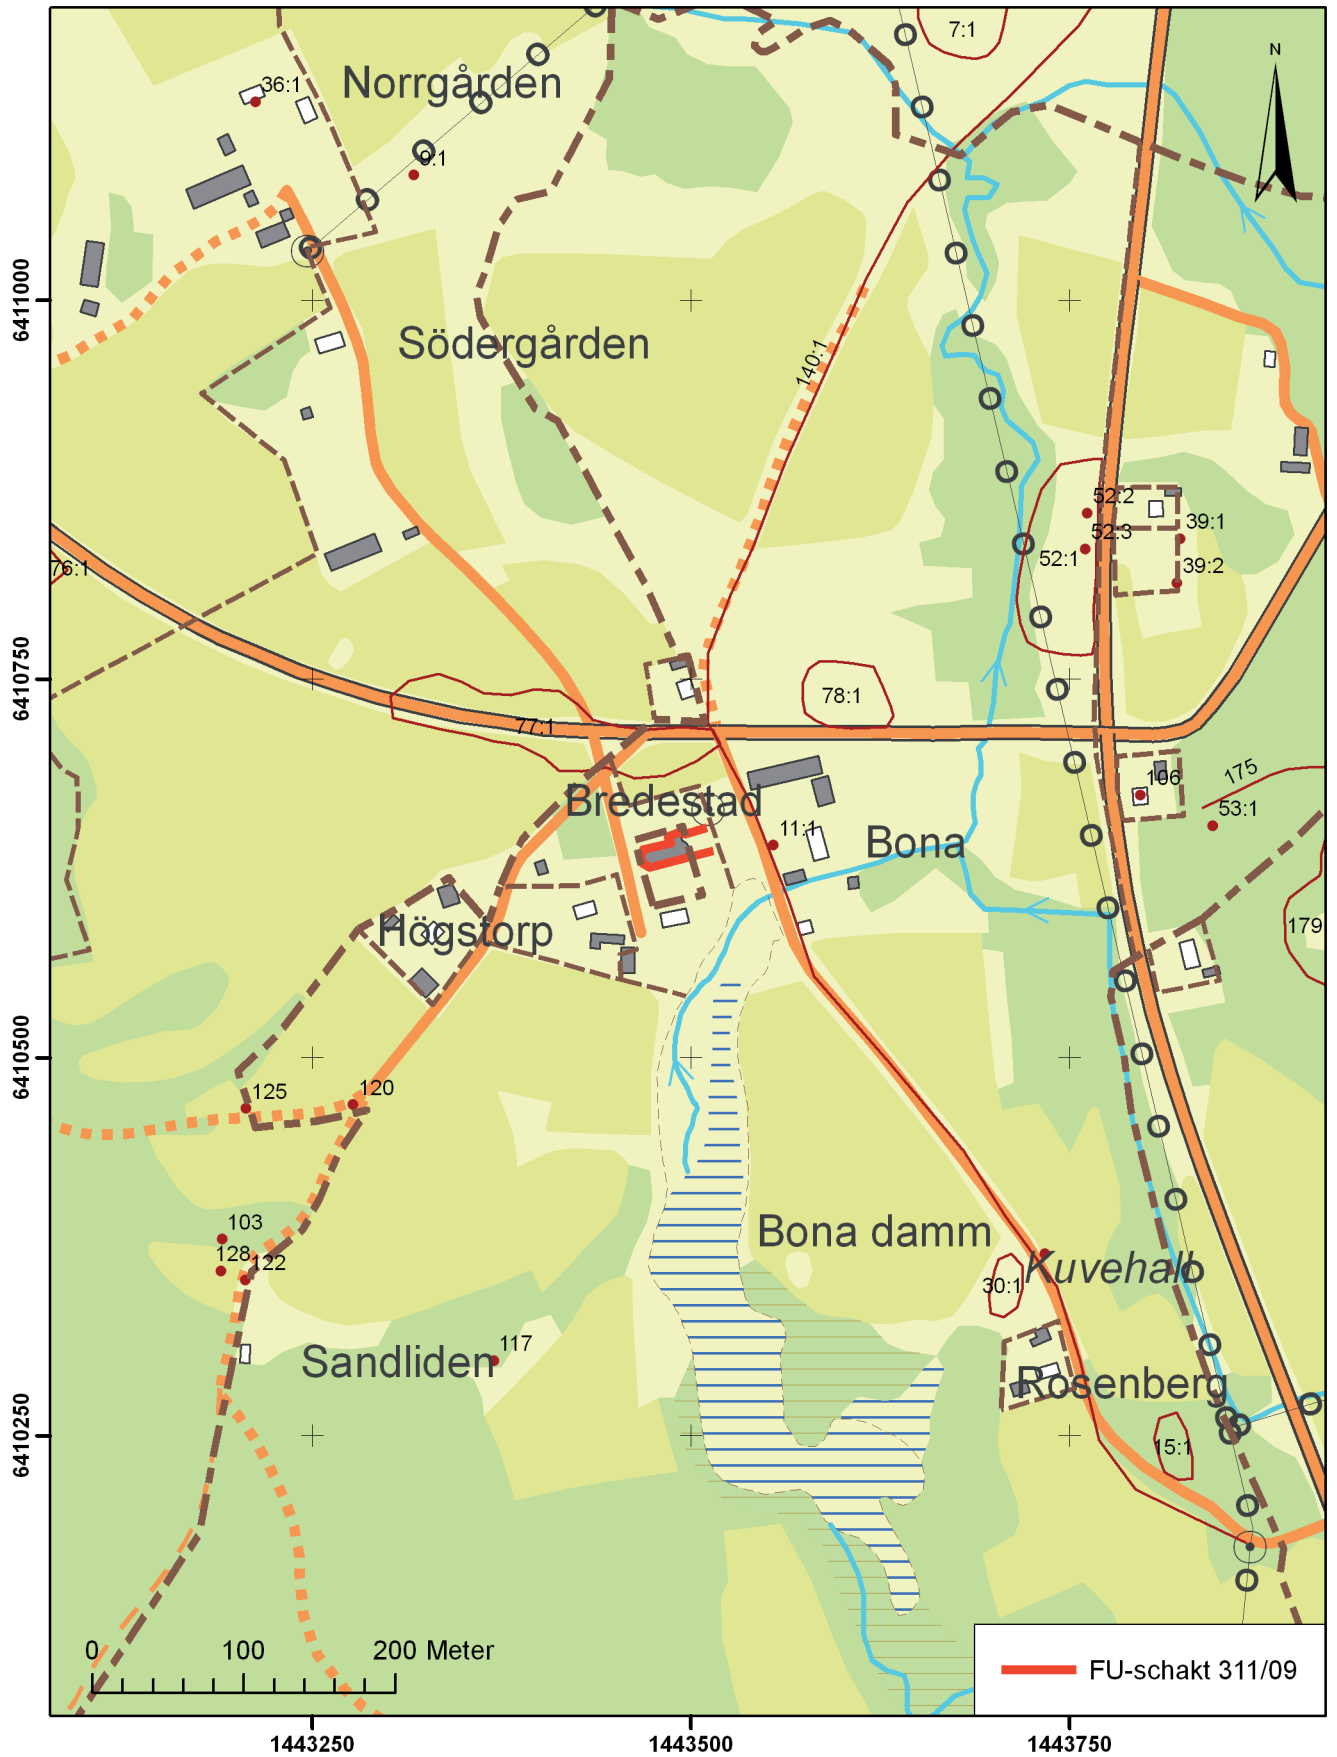
Förundersökningsschakten runt kyrkan markerade med rött.

- Bilaga 1. Karta över förundersökningsområdet.
- Bilaga 2. Ritning över den påträffade grundmuren på norra sidan av Bredestads kyrka.

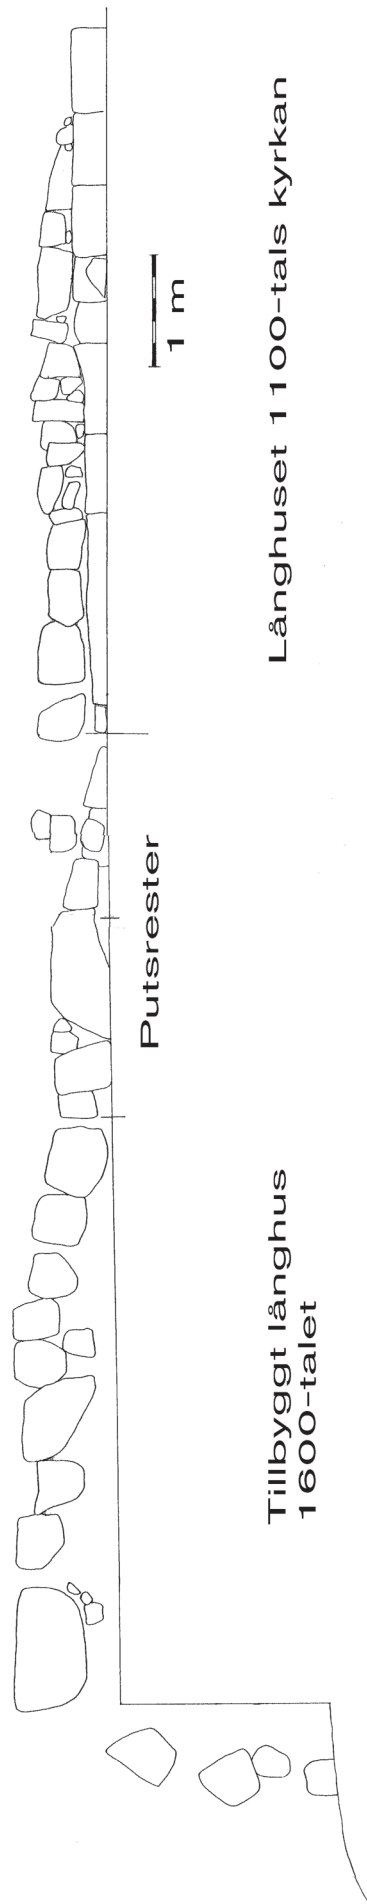
Ritning av den påträffade stenraden utanför den norra sidan av Bredestads kyrka. Den östra delen har tolkats som resterna efter en äldre träkyrka.

Hela stenraden kan inte höra till en äldre kyrka. Raden är för lång, 15 m, och det är inte troligt att den yngre stenkyrkan var mindre än sin föregångare. Stenmaterialet väster om skarven till 1600-tals kyrkan får anses vara sten som flyttats eller som lagts strax intill muren som ett försök att ge hela kyrkan stöd vid nybyggnationen. Stenraden fortsatte även ”runt hörnet” på den västra muren fram till vapenhuset.
