Kulturhistorisk karakterisering och bedömning

Nydala klosterkyrka

*Nydala socken i Värnamo kommun
Jönköpings län, Växjö stift*

JÖNKÖPINGS LÄNS MUSEUM
Byggnadsvårdsrapport 2004:29

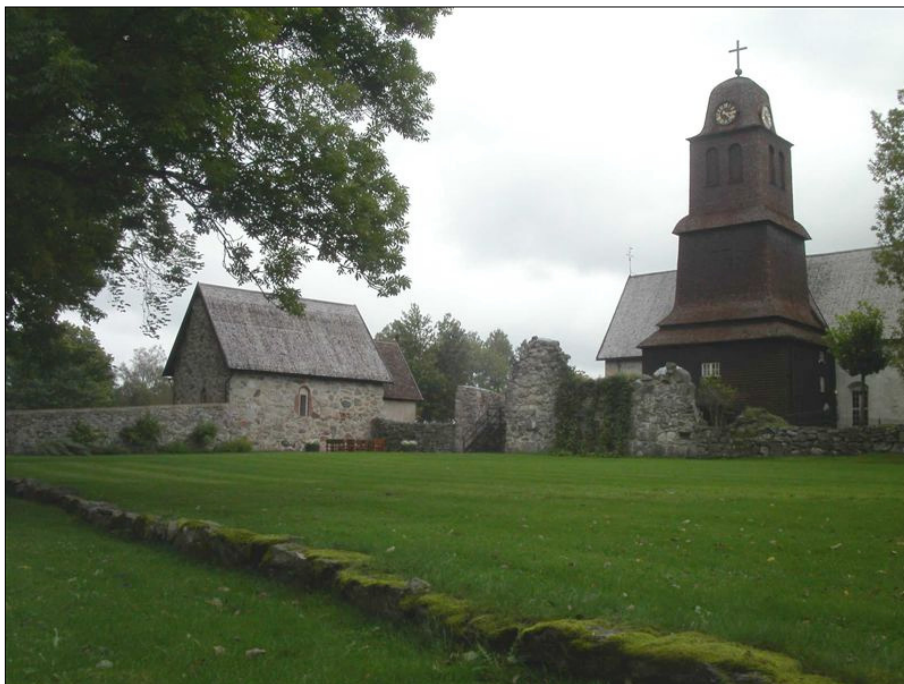
Klosterkyrkan, med en rest av västra gaveln samt det återuppbyggda portkapellet, även kallad Bondkyrkan. Delar av klostermuren finns även bevarad. Vad marken framför västgaveln och söder om Bondkyrkan använts till är osäkert, men kallas allmänt för "klosterträdgården".

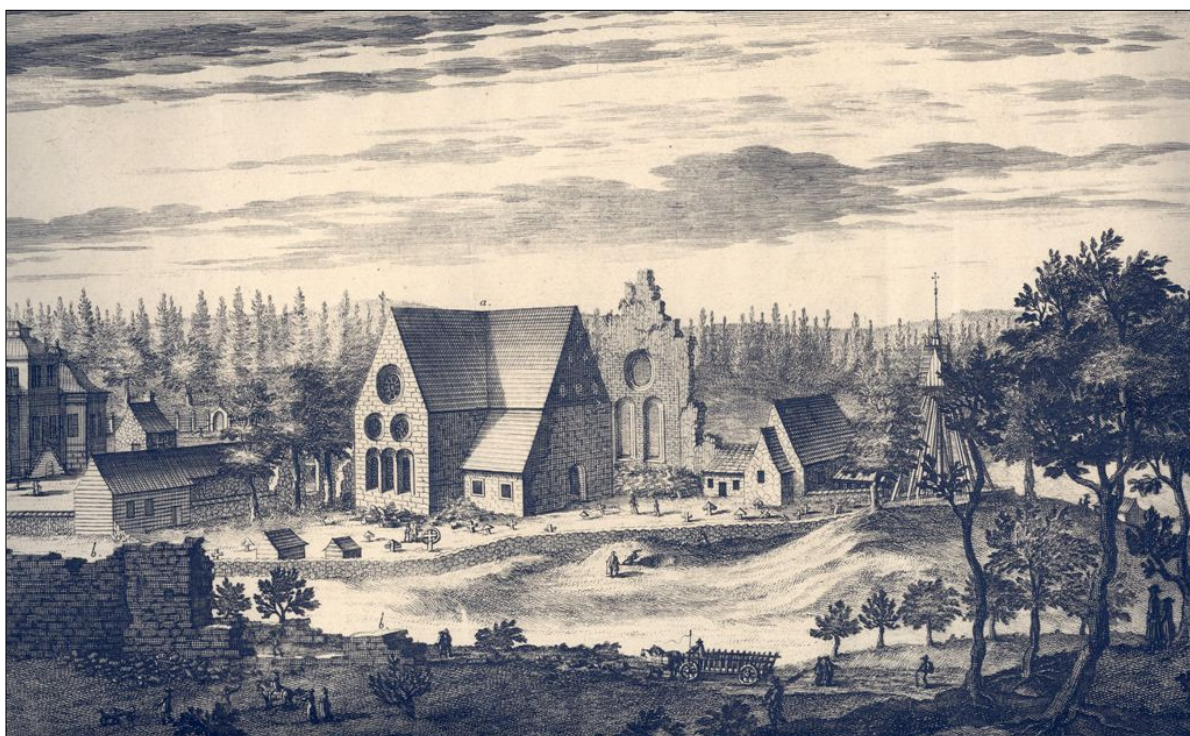
Nydala kloster efter Suecia Antiqua, efter teckningar utförda av Erik Dahlberg under 1690-talet. Klosterkyrkan har nyss återuppförts och den västra gaveln står fortfarande kvar, denna revs till stora delar troligen i samband med att man 1704 byggde klocktornet. Bondkyrkan till höger och herrgården till vänster i bild. Kopparstick i Jönköpings läns museums samlingar.

- 1690-talet Erik Dahlberg tecknar av Nydala inför Suecia antiqua, och blir därmed äldst kända avbildning av kyrkan. (Lönnberg 1943)
- 1704 Kyrkans nuvarande torn uppfördes på bekostnad av Nydala herrgårds ägare, friherre Alexander Stromberg.. (Lönnberg 1943)

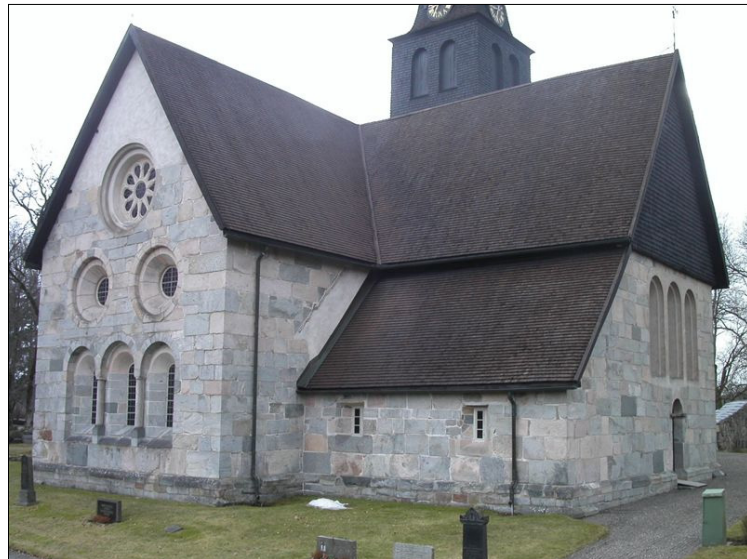
Östra gaveln och norra korsarmen med utbyggnaden för sidokapellet. Ovanför sidokapellets tak ses delar av ursprungligt taktäckningsmaterial, skifferliknande stenskivor. De tre fönsteröppningar i norra gaveln är från 1892.

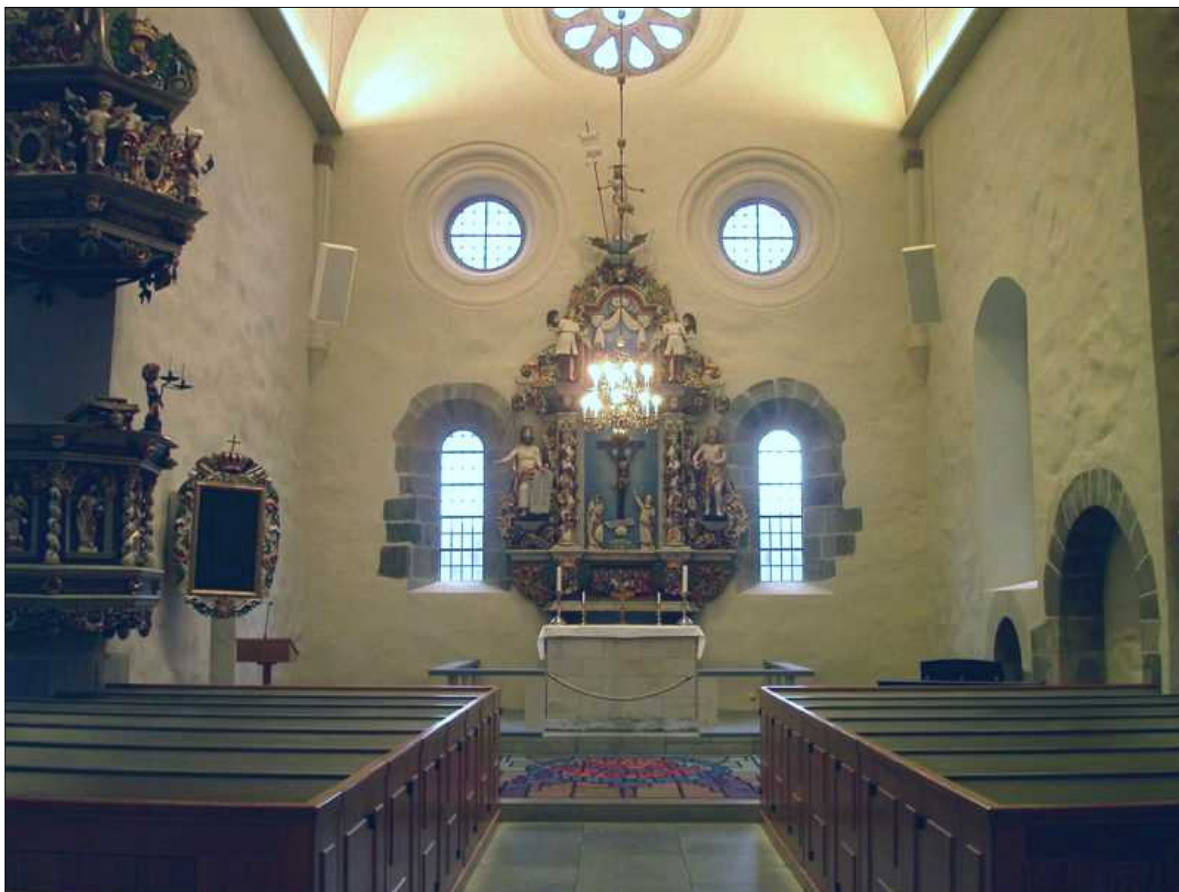
Interiörbild av koret, vy mot öster. I korets södervägg skimtar till höger nischerna för piscina, skåp och sittnisch.

I korets södra vägg finns bevarade muröppningar för piscina, ett väggskåp samt en sittnisch. Piscina och väggskåp finns i fler kyrkor men sittnischen är unik för Nydala och dess dotterkloster Roma på Gotland vilket därigenom är värdefullt för kopplingen mellan dem. Även den tredelade fönstergruppen i korets östra vägg, valvknektarna mot samma vägg samt en del bevarade delar av kolonnerna och kapital är ursprungliga detaljer från cisterciensernas klostertid av högt kulturhistoriska värde. Allt ursprungligt material har i murverk och grund har höga autentiska värden.

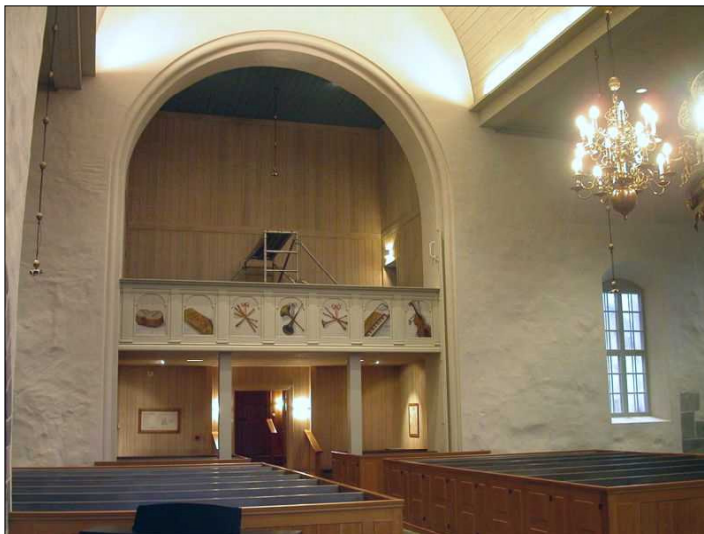
Vy mot väster, läktaren i sitt nuvarande skick från 1960-talet. Läktarbröstningen består av paneler som målats med musikinstrument vid okänt tillfälle. Under detta färglager finns porträttfigurer målade av Pehr Hörberg 1773.

- 1750 Hovjunkaren och godsägaren Johan Gustaf Linroth skänker orgelverk med tio stämmor. (Lönnberg 1943)
- 1773 Pehr Hörberg målar orgellåktaren (tolv speglar, senare övermålade med olika musikinstrument). (Lönnberg 1943)

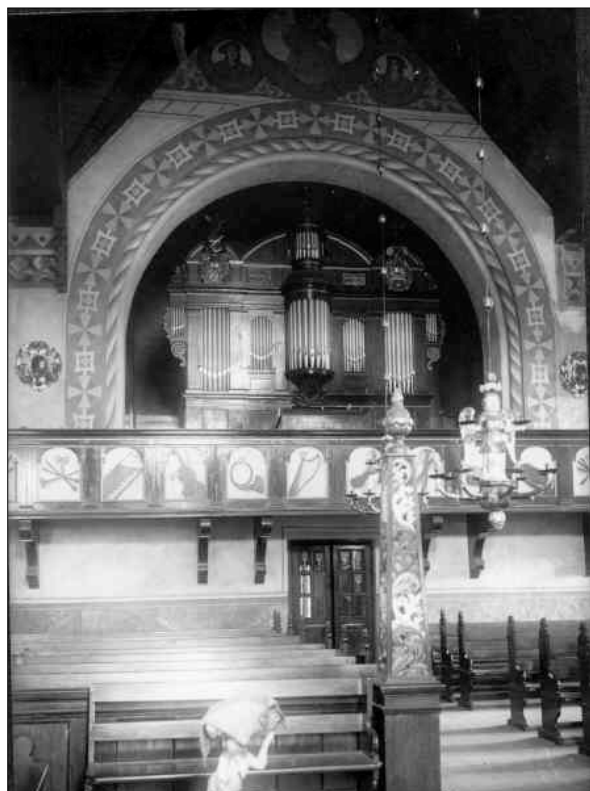
Orgelläktaren över huvudingången i väster, med 1892 års dekormåleri och den breda läktarbalkongen. Bänkarna byttes ut och orgeln flyttades till södra korsarmen ovanför gravkoret. Foto Carl Källström från 1900-talets början, ATA

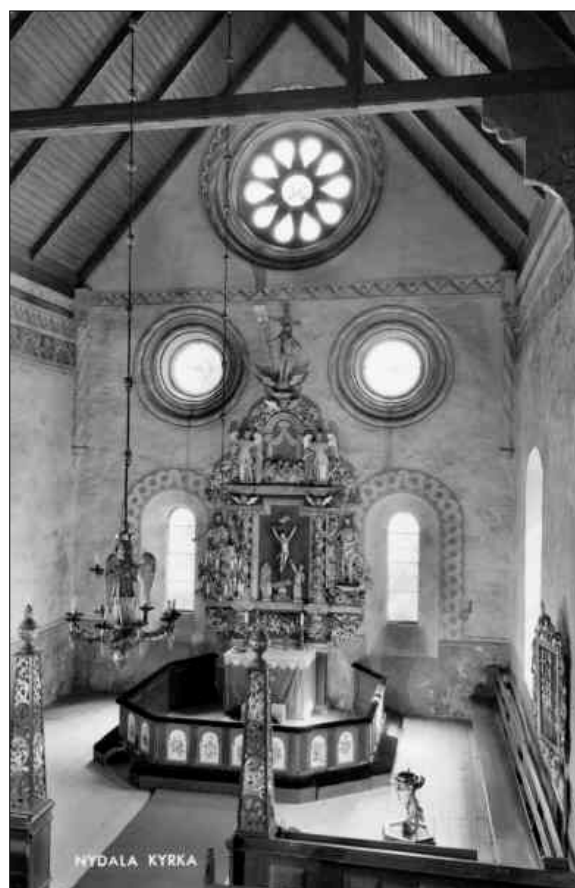
Vy mot öster och koret. Dekormåleriet från 1892 på östra korväggen finns kvar under nuvarande puts. Dessa inspirerades av målningarna i Vrigstads gamla kyrka. Foto från 1900-talets början. ATA.
