Ängsladan i landskapet

Inventering av ängslador i Jönköpings län
med särskild tyngdpunkt i
Nässjö, Vetlanda och Eksjö kommuner,
Jönköpings län

Rapport och foto: Anders Franzén, Göran Sandstedt (sid. 25), Alexander Schill (sid. 14).
Kartbearbetning: Ingvar Røjder
Grafisk mall: Anna Stålhammar
Tryck: ARK-Tryckaren, Jönköping 2014

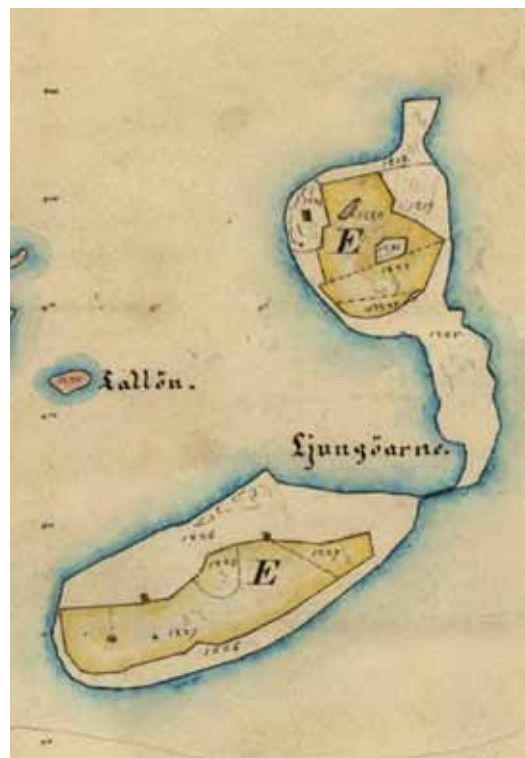
I Hästsjön ligger Norra och Södra Ljungö, som tillhör byn Hästerum, Nässjö socken och kommun. På skifteskartan från 1892 finns små rektanglar inritade och dessa bör tolkas som ängslador. Hemtransport av hö torde ha skett vintertid med släde på isen.

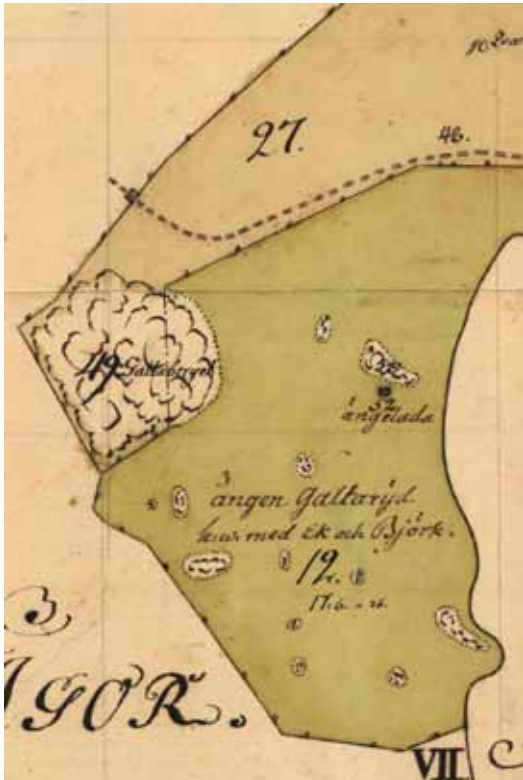
Salshults säteri (Stenbergas socken, Vetlanda kommun) karterades 1775 och på ängarna finns två ängslador markerade. De benämns ängelada (ovan) respektive änglada (nedan).

Under 1700-talet förekommer det att lador markeras i lantmäterikartor även från Jönköpings län. Ett godtyckligt valt exempel är från Salshults säteri som karterades 1775. Även om byggnaden sällan ritas ut på lantmäterikartor från 1700-talet förekommer markerade ängslador.

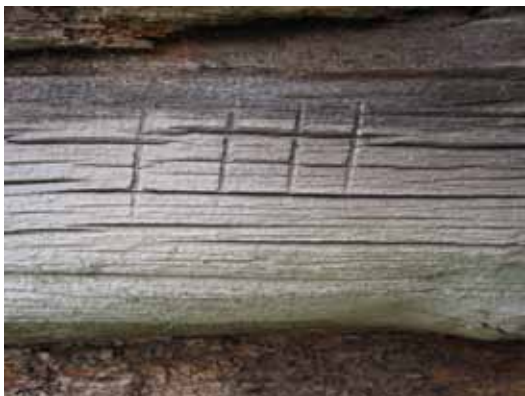
Många ängslador har flyttats och är därför försedda med markeringar som använts i samband med demontering och återuppbyggnad. Om en lada skulle flyttas en kortare sträcka kunde man troligen rulla byggnaden på stockar utan att demontera den.

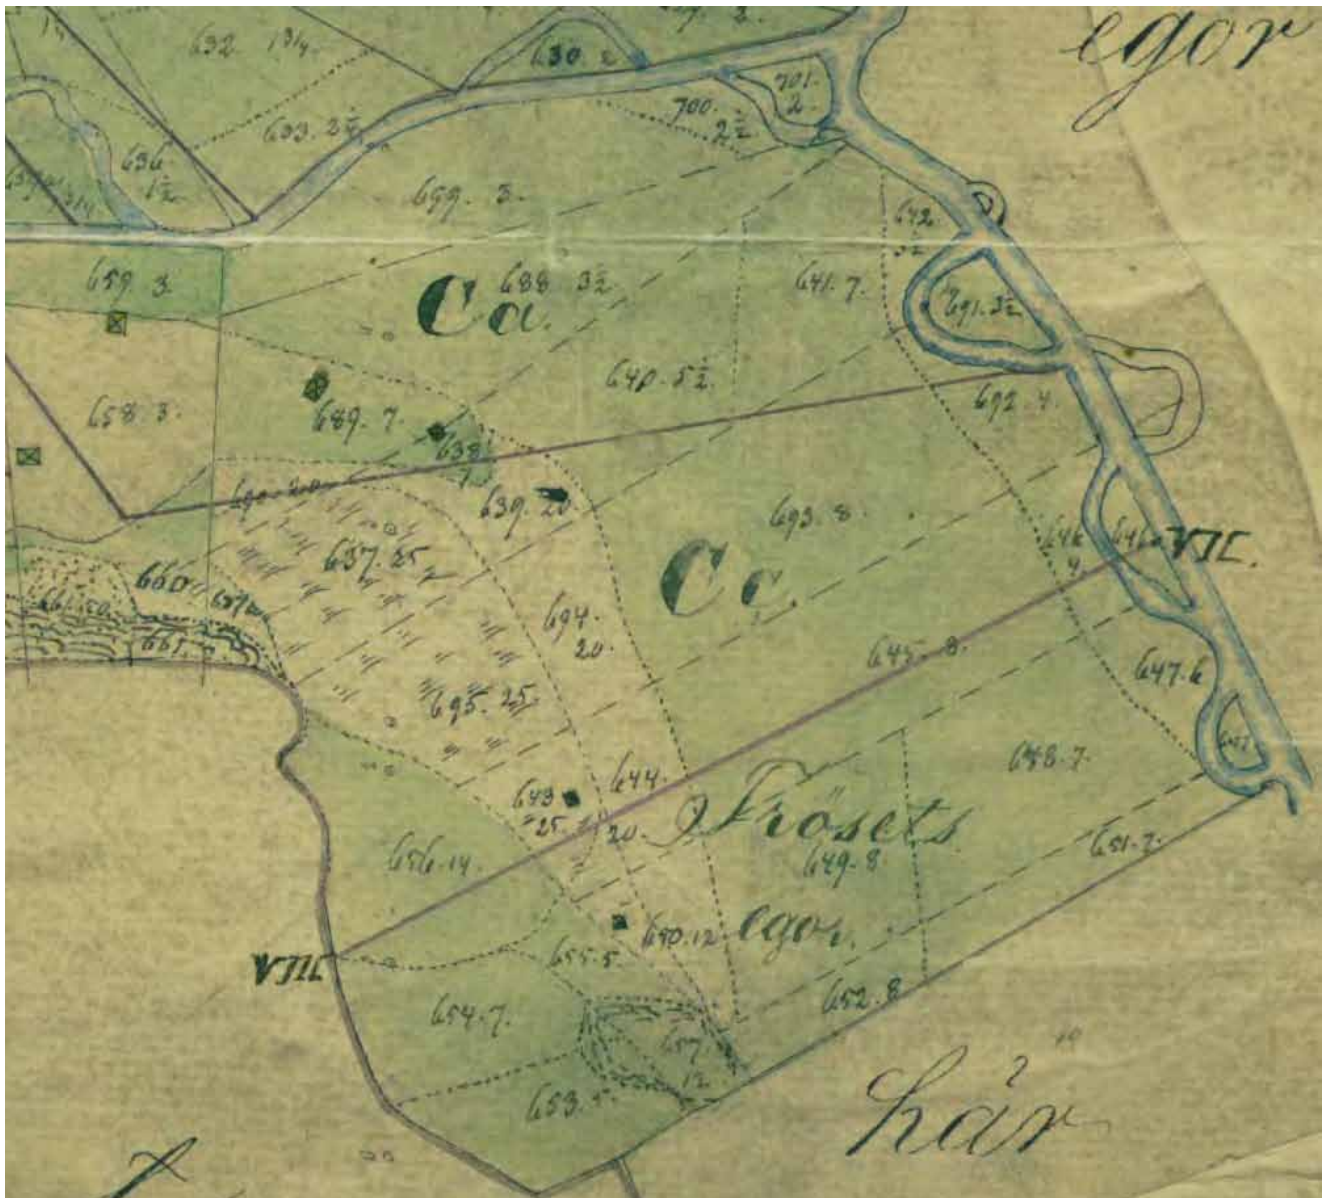
Byn Ljunganäs (Fröderyds socken, Vetlanda kommun) karterades vid laga skifte 1865. Kartutsnittet visar dels den meandrande Linneåns vattensystem som i detta skede håller på att rätas ut, dels sankängarna (kallad *Åmad*) invid ån, dels ängsladorna som ligger på torrare områden en bit från den fuktiga ängsmarken.

Ett likartat intryck får man om man studera protokollet från laga skiftet i Ljunganäs by i Fröderyds socken. Skiftet ägde rum 1865–66 och det stod flera ängslador på byns omfattande ängsområden.

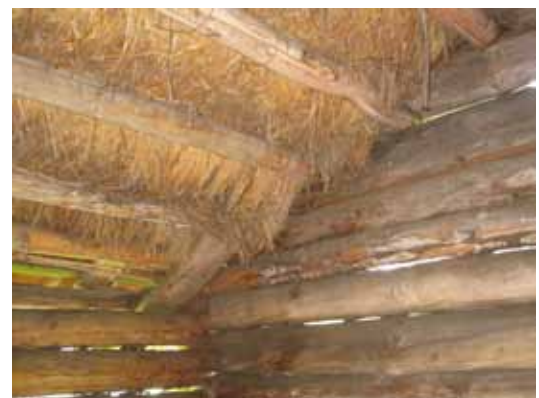
Ofta finns äldre sticktak bevarade under sentida plåttak, men i undantagsfall finns halmtak bevarade under nyare tak. Detta ger goda möjligheter till byggnadsarkeologiska undersökningar.

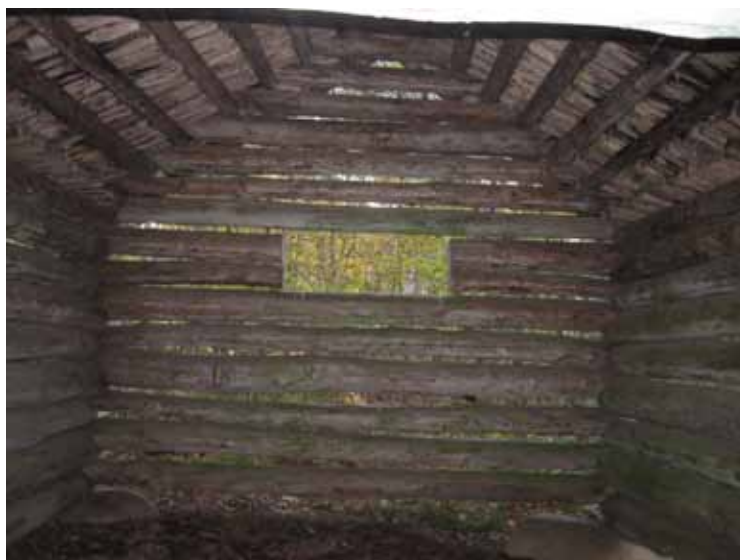
Ovan: Ängsladan i Linderås hembygdsgård är försedd med ett ålderdomligt och mycket ovanligt vedtak.

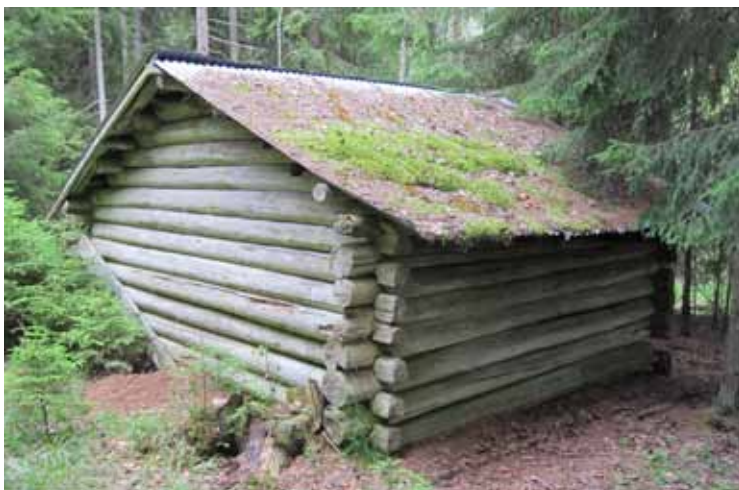
Ängsladan i Packebo (Malmbäcks socken, Nässjö kommun) är en av ytterst få med sticktak. Däremot är det vanligt att gamla sticktak ligger kvar under sentida plåttak.

Det är symptomatiskt att endast en av de lador som hade ett tak av hyvlade stickor vid en tidigare inventering – ladan i Packebo i Malmbäcks socken – är bevarad. I detta fall är sticktaket emellertid bristfälligt och kräver insatser inom kort.

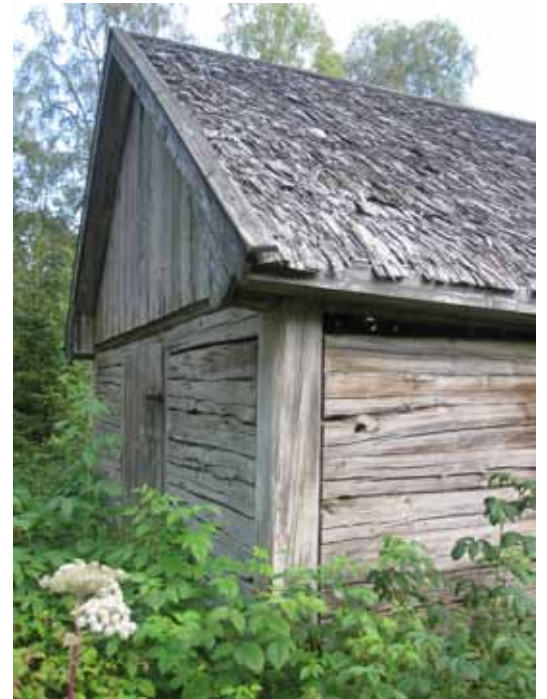
Om ladan bara har ett tätt plåttak behöver den inte mycket kontinuerligt underhåll. Ängslada i Ugglarp, Bellö socken, Eksjö kommun.

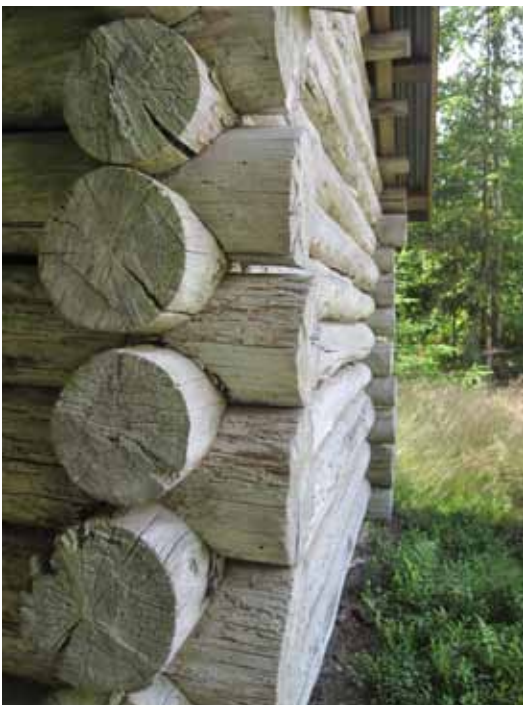
De timrade ängsladorna består av tämligen klen rundtimmer som är gles timrat.

Timmerstockarnas radier varierar och det gör också distansen mellan dem. De timrade ängsladorna har i regel också timrade gavelrösten utan någon markering i höjd med den så kallade röstmodern.

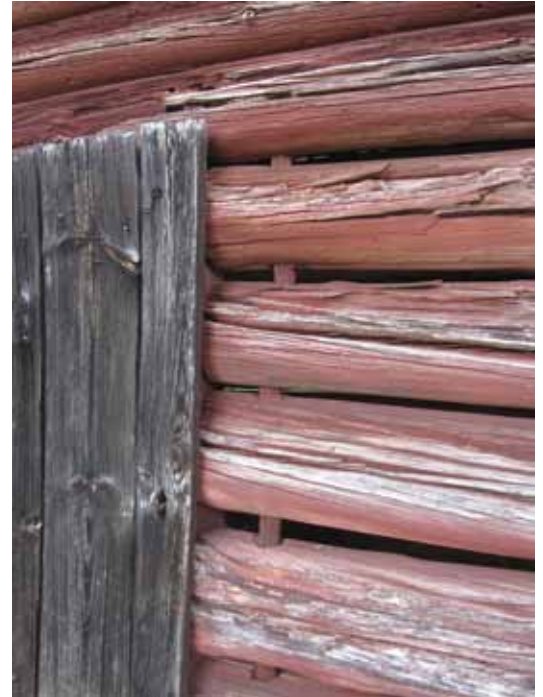
Det glesta timret hålls samman av dymlingar på sedvanligt sätt. På grund av den glesta timringen är dymlingarna mer synliga jämfört med tät timring.

Genom att timmerstockarna har en distans mellan sig framgår det tydligt var dymlingarna är placerade. Dymlingar är runda, vertikala tappar av trä som är inborrade i stockarna och som förbinder två stockar med varandra. Dymlingarna stabiliserar konstruktionen och bidrar till att den timrade väggen inte skevar eller förskjuts.

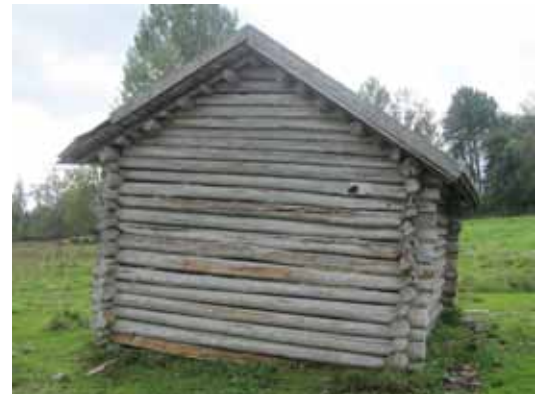
Många timrade ängslador har en takkonstruktion med så kallade mångåsar, d.v.s. tätt med längsgående åsar från gavel till gavel. Detta kan ses som ett tecken på att de var försedda med halmtak från början. Ängslada i Fågelhults by, Kråkshults socken, Eksjö kommun.

De timrade ängsladorna har med få undantag en takkonstruktion bestående av tämligen täta åsar som sträcker sig mellan de två gavlnas överkant. Ofta finns det en relation mellan antalet åsar och antalet timmerstockar i röstet. I varje nivå där en ny stock finns i röstet utgår en ny ås på varje takfall (se bild). Dessa mångåstak skiljer sig från åstak i exempelvis bostadshus genom att ängsladornas åsar är klenare, fler och inte skradda.

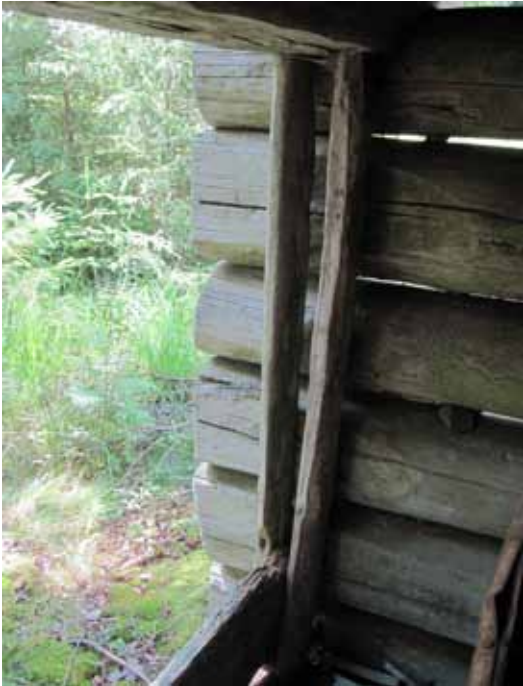
Denna ängslada i byn Näs (Ingatorps socken, Eksjö kommun) har en stängningsanordning med parställda följare på vardera sidan om öppningen. Brädor lades mellan följarna för att stänga ladan.

Denna ängslada i byn Lilla Fagerhult i Hässleby socken, Eksjö kommun, har en stängningsanordning där klena stockar med har i ändarna läggs mellan dörrrens sidostolpar.

Vid inventeringen har påträffats gåtar med mycket olika utformning. En rund stav är den enklaste och vanligaste formen och denna har passat när man stängt öppningen med en lucka eller dörr. En troligtvis mer ålderdomlig teknik för att sluta öppningen har varit att låta ett antal klena stockar med "kluvna" ändar staplas i öppningen. De "kluvna" ändarna har trätts på gåtarna vid öppningens sidor (se bild). Denna stängningsteknik har en del olika varianter.

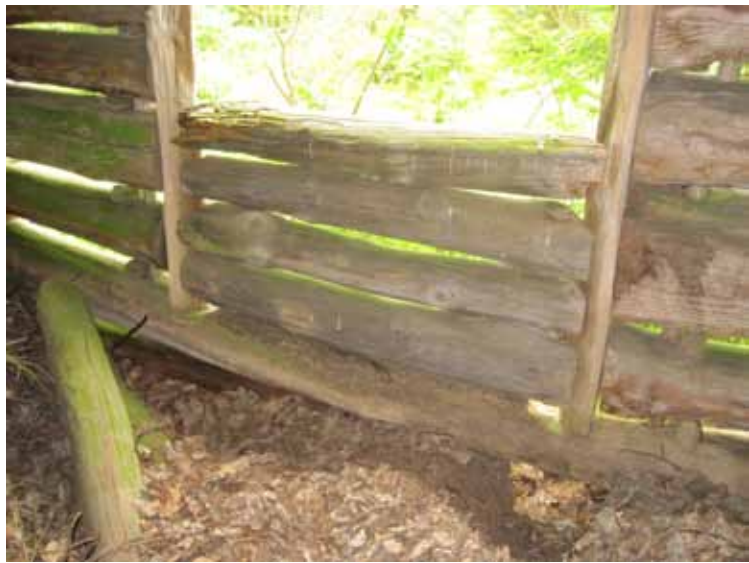
I byn Pukulla i Ingatorps socken påträffades en ovanlig teknik att staga upp timringen vid ängsladans öppning. Där tycks man ha delat upp ett långt lieblad och återanvänt detta genom att slå in bladet i timmerändarna. Liebladet har således låst timmerstockarna så att vertikaliteten bibehållits.

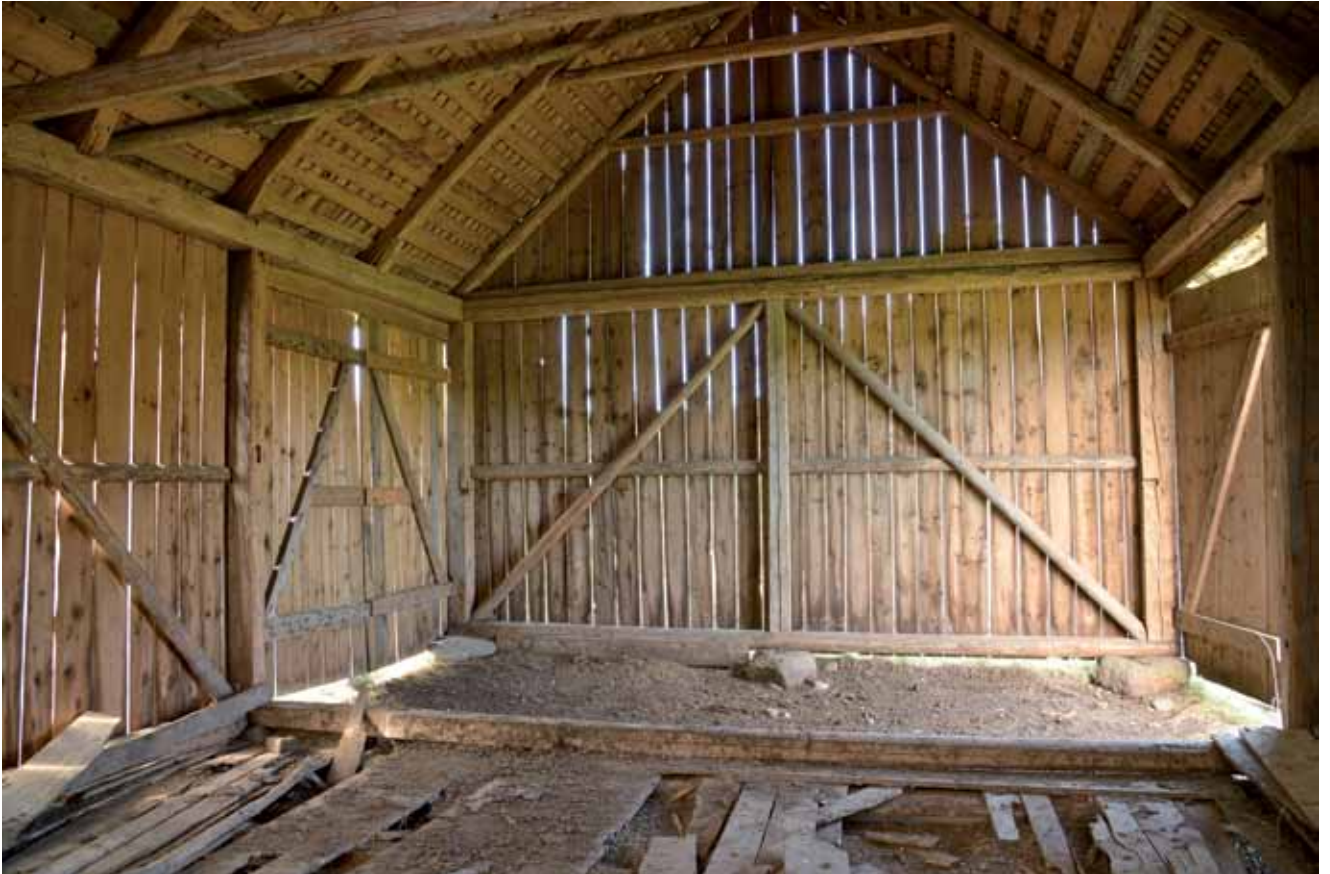
Denna interiör av en ängslada i regelverk illustrerar tydligt konstruktionen med horisontella, vertikala och diagonala stolpar klädda med brädpanel. Genomkörslan har inget golv, men utrymmet där höet förvaras har det.

Stommen består av horisontella, vertikala och diagonala regler som skapar ett skelett. Utanpå denna konstruktion finns en brädfodring som oftast utgörs av en slät panel, men lock- och locklistpanel förekommer också, ibland på endast en del av en lada. Fasadpanelen består vanligen av stående granbrädor i varierande bredd och med en yta som visar att de sågats upp med cirkelsåg. Även gavelröstena har brädpanel och ibland finns det en skarvmarkering där gaveln övergår i röstet.

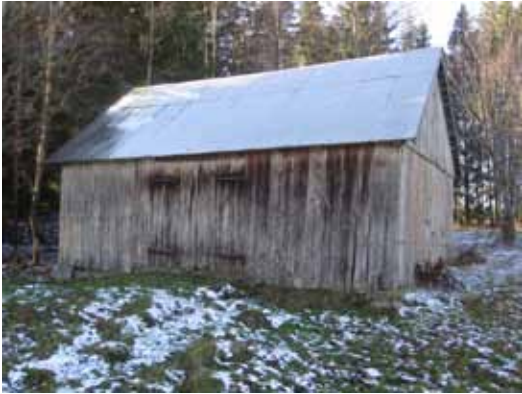
Ovan: Ängslada med protar på mitten av båda långsidorna (Korpebo, Malmbäcks socken, Nässjö kommun).

Ingångarna i timrade och regelverksbyggda ängslador skiljer sig tydligt ifrån varandra. I motsats till den timrade ladornas gavelingångar har den yngre typen alltid minst en ingång på varje långsida. Öppningarna är stora och sluts av parställda portar som tillåter att en vagn eller kälke med hölasset kan passera genom byggnaden. Ladorna med inkörsportar kan i sin tur delas upp i två kategorier. Om ladan är lite mindre är portarna förskjutna mot den ena gaveln och hölasset kan således lastas på och av från ena sidan. De lite större ängsladorna har portarna placerade mitt på långsidorna så att höet förvaras på båda sidor om genomkörningen.

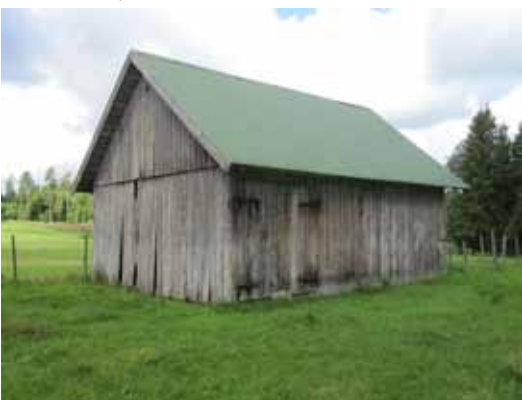
Nedan: Ängslada med förskjutna portar på båda långsidorna (Ängsområdet Rommen till byn Berg, Malmbäcks socken, Nässjö kommun).

Även regelverkslador med årtalsinskrifter har påträffats. I ängsladelandskapet Rommen tillhörigt byn Berg (Malmbäcks socken, Nässjö kommun) finns en ängslada med förskjuten genomkörning vars gavel har en panelbräda med året 1922 inskuret. I den tidigare kyrkbyn Ås i Ås socken (Gislaveds kommun) finns en av länets största ängslador. På insidan av en av portarna finns året 1936 målat på insidan.

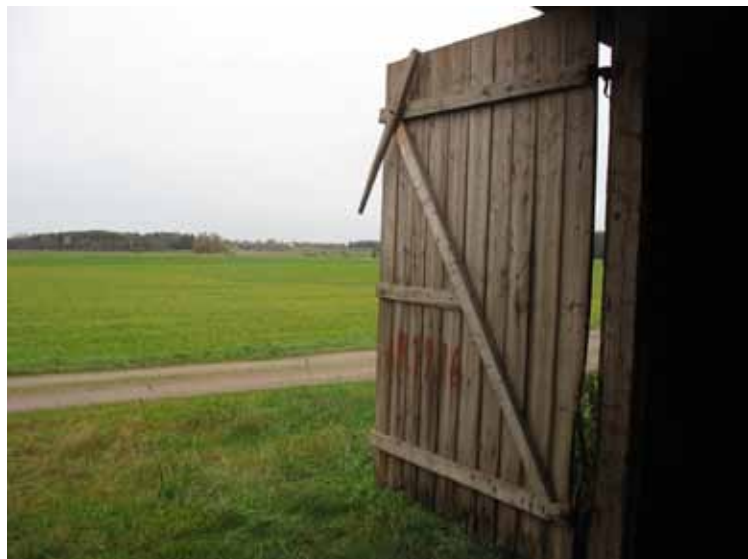
Denna ängslada i byn Ås (Ås socken, Gislaveds kommun) är försedd med det målade året 1936 på insidan av en port.

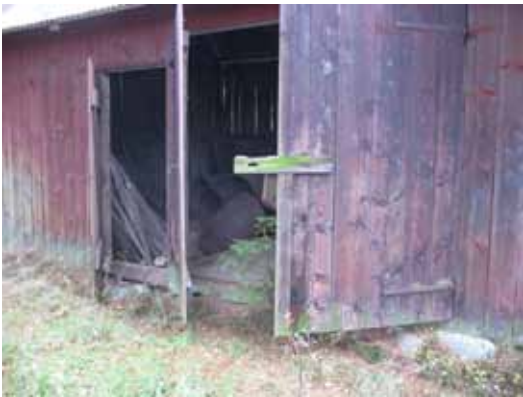
Denna ängslada i Ås socken, Gislaveds kommun, har för ovanlighetens skull en mindre sidodörr och brädgolv i genomkörningen. Kanske är det frågan om en kombination med ett så kallat sommarfåhus.

Ett par ängslador i den sydvästra delen av länet har en utformning som skiljer sig från de övriga. Dessa har en avbalkning eller spår av en sådan i mitten av ladan. På den ena sidan av avbalkningen finns ett brädgolv och på den andra ett jordgolv. Vid samtal med en fastighetsägare framkom att man periodvis använt ängslador som temporära skydd för kreaturen. Ängsladorna skulle i så fall fungerat som så kallade sommarfåhus.

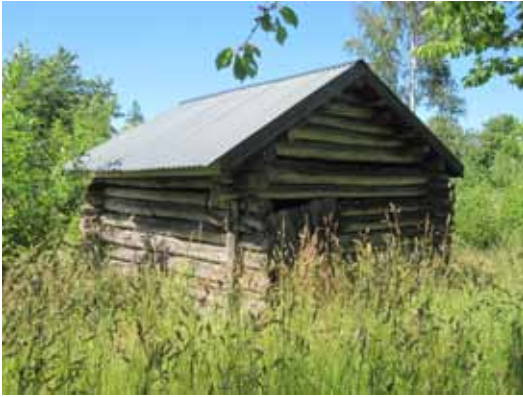
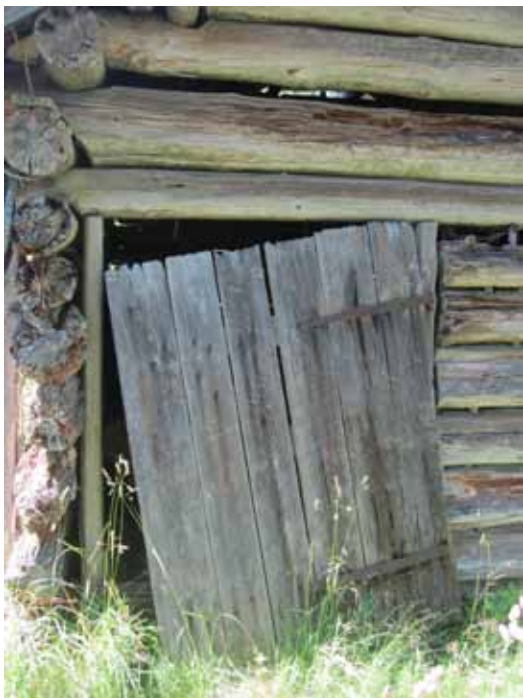
Ängsladan är uppförd av rundtimmer med utskjutande knutar. Mot sydost finns en sidoplacerad gavelingång med dörr av brädor. Byggnaden har ett sadeltak belagt av trapetskorrugerad stålplåt på stickor. Vid inventeringen 1982 låg enkupiga telepannor på byggnaden. Takkonstruktionen utgörs av mångåsar och allt tyder på att byggnaden ursprungligen haft halmtak.

En kuriös detalj är hur timmerstockarna som gränsar mot dörröppningen är stabiliserade. Förutom de sedvanliga dymlingarna stabiliseras väggavsnittet inte bara av en stolpe/gåt, utan även av delar av ett lieblad som slagits in i timmerändarna, se illustration. En annan byggnadsteknisk observation är att stockarnas ändrar är kapade utan anspråk på precision. Knutskallarna är olika långa och en del är snedhuggna.

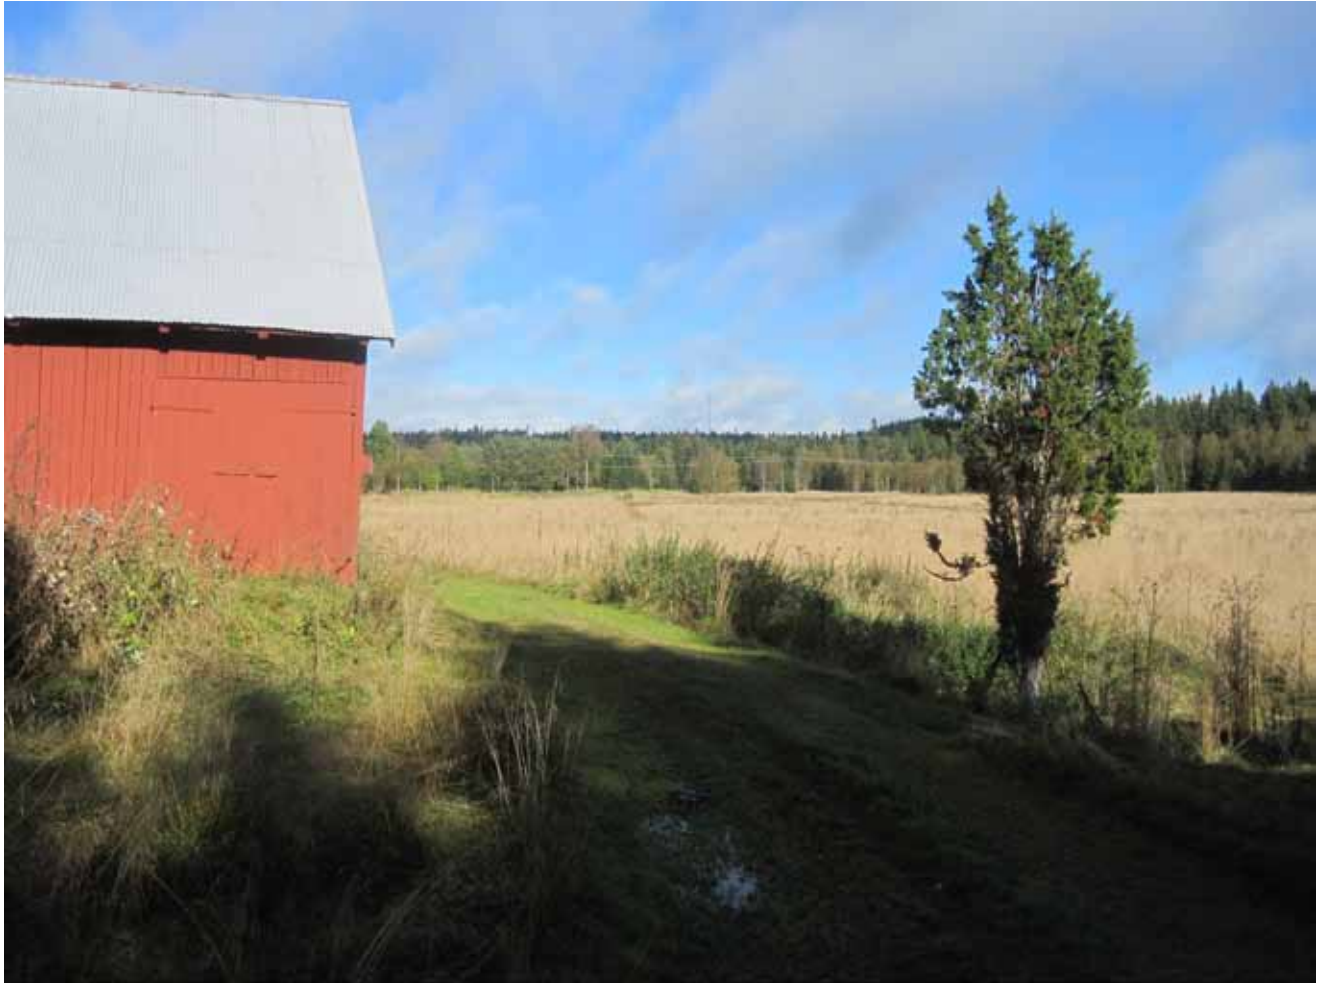
Skifteskartan visar omkring fem symboler som bör tolkas som ängslador. Flera av dessa ligger i anslutning till sankängar, men på torrare höjder. Omkring 1900 genomfördes omfattande dräneringsföretag i Hästeryd och angränsande byar.

På den ekonomiska kartan från 1950-talet återstår troligen tre ängslador och i dag finns två lador bevarade. En av dem ligger del-

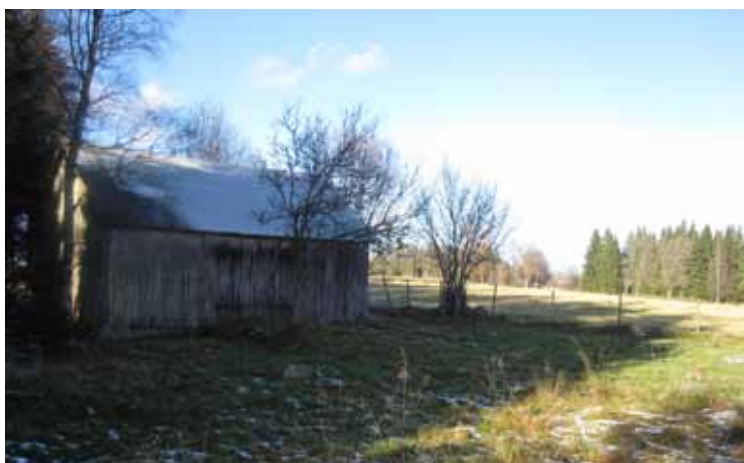
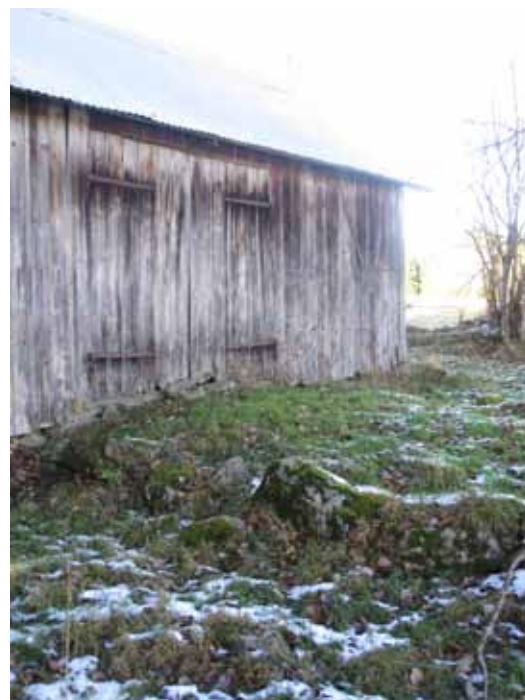
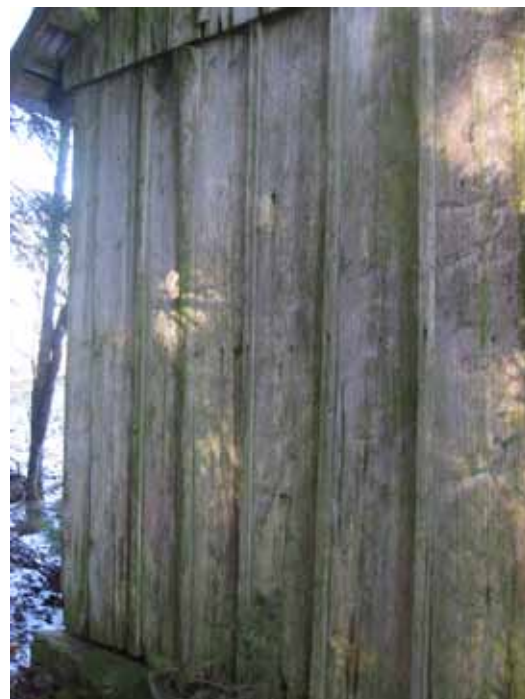
Den norra ladan är belägen ca 400 meter från bykärnan, fritt på ett åkerområde och invid en mindre bilväg. Kring ladan ligger fältsten i ett flackt röse. Ladan ligger väl synlig, men ingen annan lada ligger inom synhåll. Denna norra lada har en slät fasad av brädor av varierande bredd, delvis återanvänd. Brädfasaden är målad

med röd slamfärg. Taket är belagt med sinuskorrugerad stålplåt. Mot norr finns pardörrar och mot söder finns två pardörrar invid varandra, båda med sentida brädpanel.

Den södra ladan, ca 500 meter från bykärnan, ligger i ett skogsbryn alldeles i närheten av åker- och f.d. ängsmark. Denna lada har en fasad av slät panel, men delvis också locklistpanel. Brädorna av varierande bredd, delvis mycket breda. Brädfasaden har spår av röd slamfärg. Taket är belagt med sinuskorrugerad stålplåt. På båda långsidorna finns pardörrar med brädpanel. Ingångarna är försedda med ramper av sten, vilket är ovanligt.

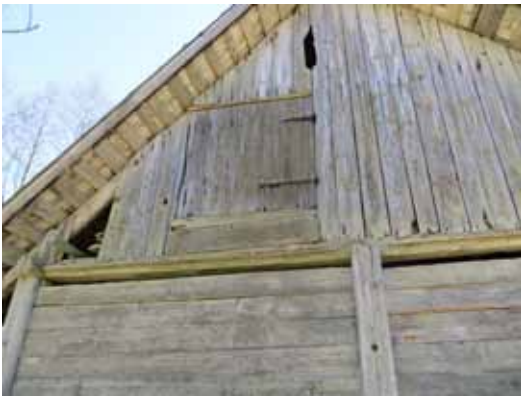
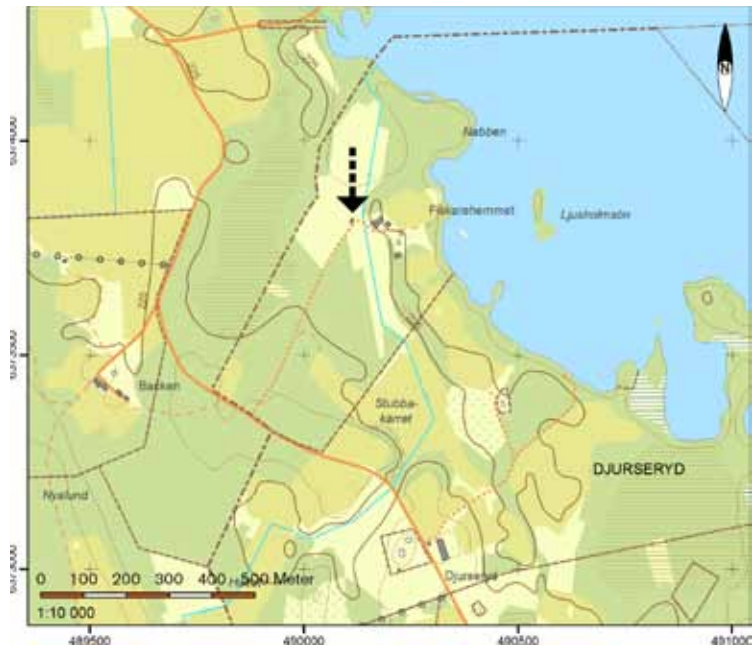
Djurseryd (Fiskarhemmet) - en ängslada i skiftesverk

Ängsladan vid Fiskarhemmet är ovanlig i flera avseenden. Den är uppförd i skiftesverk, den har en ingång på långsidan, vilket är ovanligt för ängslador som inte är av regelverk, och den är belägen förhållandevis nära gårdstunet. På det ena gavelröstet finns en lucka vilket tyder på att ladan har haft ett vindsutrymme, vilket är ovanligt. Enligt KMV-programmet skall ladan vara uppförd 1890.

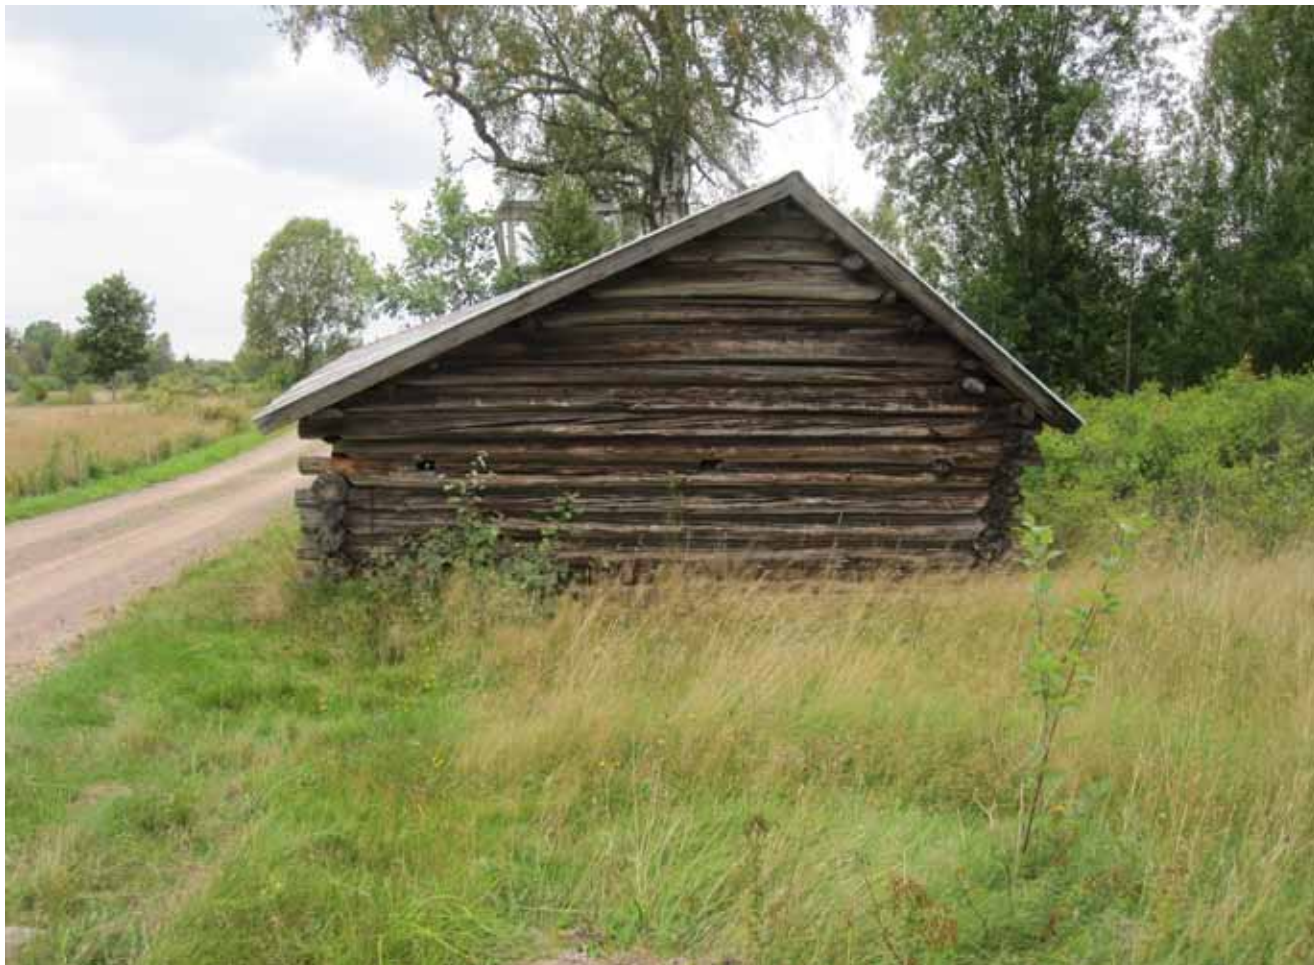
Marholma - ålderdomlig asymmetrisk ängslada

Ängsladan är uppförd av rundtimmer med utskjutande knutar. Mot väster finns en mittplacerad långsidesingång med dörr av brädor. Byggnaden har ett asymmetriskt sadeltak belagt av sinuskorrugerad stålplåt på stickor. Takkonstruktionen utgörs av mångåsar och allt tyder på att byggnaden ursprungligen haft halmtak.

Interiört finns en lång planka utefter den ena långväggen. Plankan är infälld i de timrade gavlarna. Byggnaden är i tämligen dåligt skick.
