## Grundmur Villstad kyrkogård

– arkeologisk förundersökning inom RAÄ 205 med  
anledning av ledningsdragning

*Villstad socken i Gislaveds kommun  
Jönköpings län*

Arkeologisk rapport 2005:17

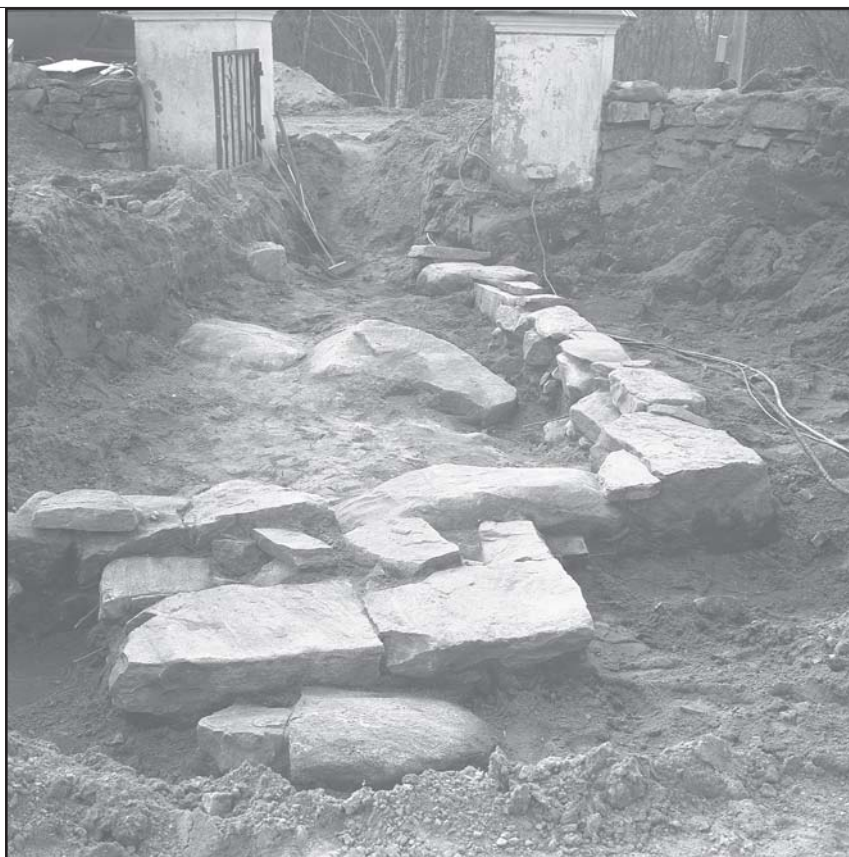
Figur 2. Stengrund. Foto från öst. Ann-Marie Nordman

Strax innanför den västra ingången till kyrkogården framkom del av en enkel grundmur bestående av två vinkelrätt liggande stenrader, ca 0,2-0,3 meter under markytan (se figur 2). Den bevarade delen av den norra muren var ca 4,0 meter lång och den östra muren var 3,5 meter lång. Muren var 0,45-0,55 meter bred och som mest 0,35 meter hög. Den bestod av flata stenar i två eller tre skift. Stenarna var 0,20x0,20x0,05 - 1,00x0,60x0,20 m stora. De största stenarna fanns i det nedersta skiftet. Mitt framför den östra muren fanns trappsteg i sten, 1,0x0,8 meter stor. Grunden har varit kallmurad, inga spår av bruk eller annat bindemedel kunde iaktas i muren. Däremot framkom lite bruksrester i fyllnadsmassorna i västra delen av konstruktionen. Schaktet kunde inte utvidgas söderut på grund av närliggande gravar varför grundens yttre

mått är något osäkra. Dock kan man från trappans placering eventuellt dra slutsatsen att den östra väggen inte varit längre än 3,7 meter. Läget för konstruktionens västra vägg är också osäker då tidigare grävningar för elkablar och dylikt har gjort att inget säkert avslut mot väst syns idag. Den sista (västligaste) stenen i den norra muren är dock klart större än övriga, vilket kan tolkas som att detta är hörnstenen. I så fall får vi en byggnad som är endast 4 x 3,7 meter stor. Den relativt kläna grunden tyder på att själva byggnaden har varit uppförd i trä, troligen liggande timmer eftersom ovansidan av grunden är så plan och jämn.

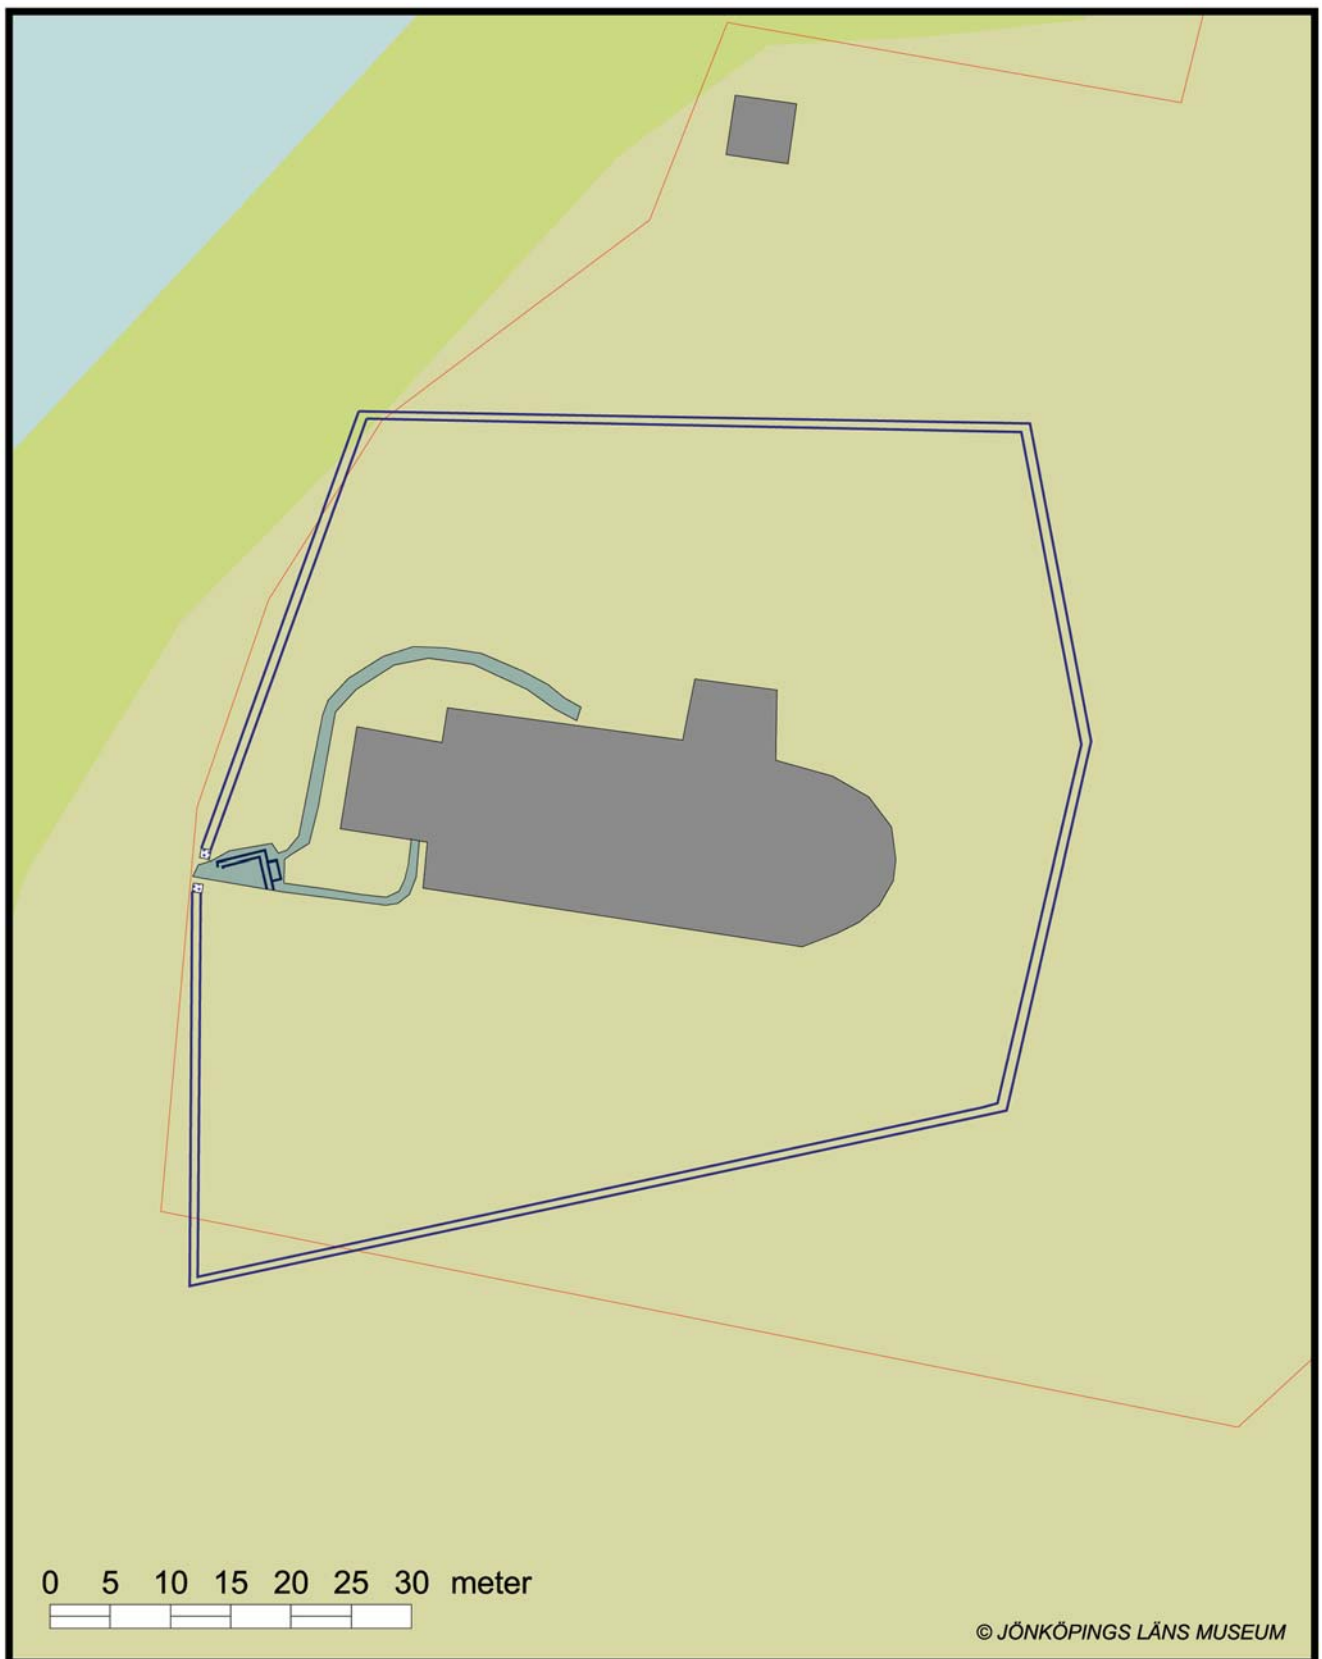
## Bilaga 1. Villstad kyrkogård

Villstad kyrkogård. Fjärrvärmeschakten och den påträffade stengrunden markerade.

Bilaga 1 Karta över Villstad kyrkogård. Fjärrvärmeschakten och den påträffade stengrunden markerade. Skala 1: 600
