Kulturhistorisk karakterisering och bedömning

Hjälmseryds gamla kyrka

*Hjälmseryds socken i Sävsjö kommun
Jönköpings län, Växjö stift*

Rapport och foto: Jonas Haas
Grafisk design: Anna Stålhammar
Tryckning och distribution: Lena Sletteberg

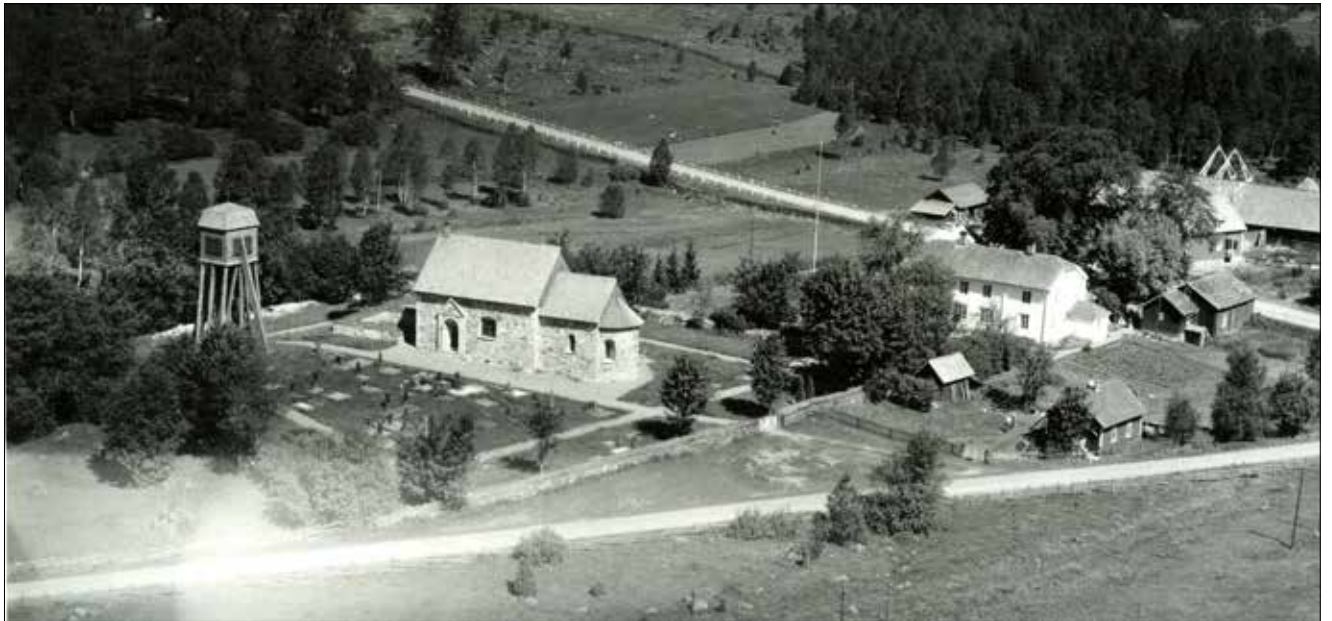
Hjälmseryds gamla kyrka och kyrkogård fotograferad från luften, troligen mellan 1945 och 1953. De västra ruindelarna är iordninggjorda men sakristian är fortfarande inte uppförd. Norr om kyrkan syns den vita prästgården - sedan 1947 bas för Hjälmserydsstiftelsen.

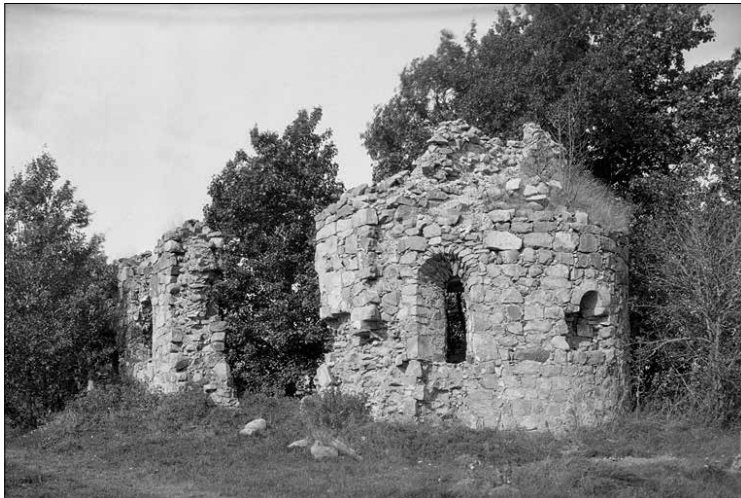
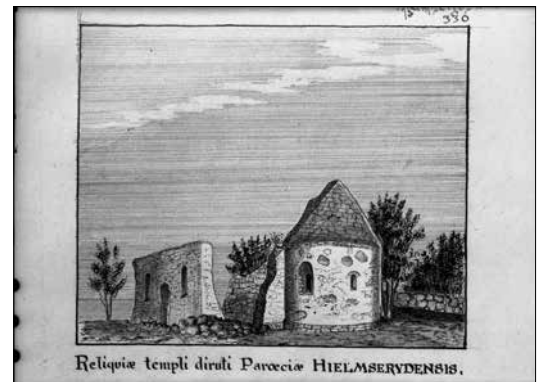
Överst en teckning av kyrkan år 1853, gjord av "prosten i Hjälmseryd". Underst illustration ur Erik Ihrfors "Smolandia Sacra" troligen från 1880-talet. Till vänster foto av Mårten Sjöbeck från tiden kort före återuppbyggnaden. Samtliga bilder från ATA.

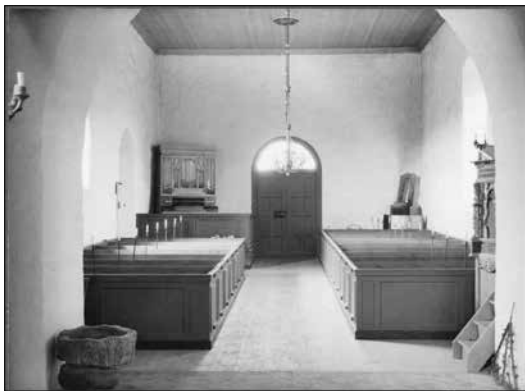
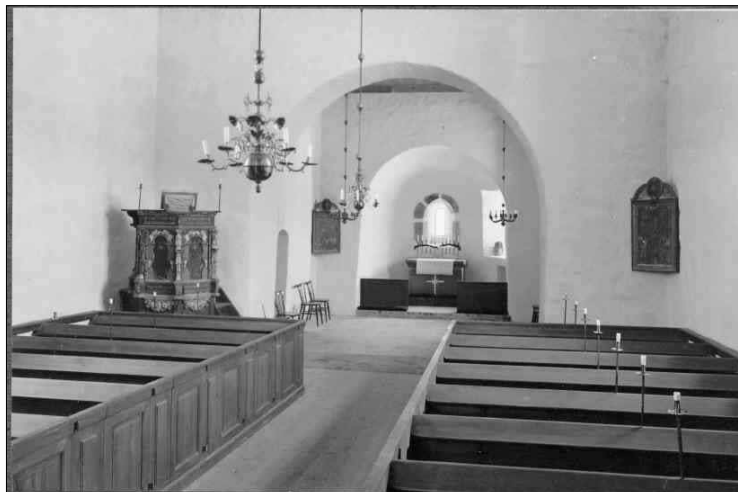
Ovan och till höger: foto över kyrkans interiör, troligen omkring 1952 på predikstolen har restaurerats men innan den gamla värmekaminen togs bort. ATA.

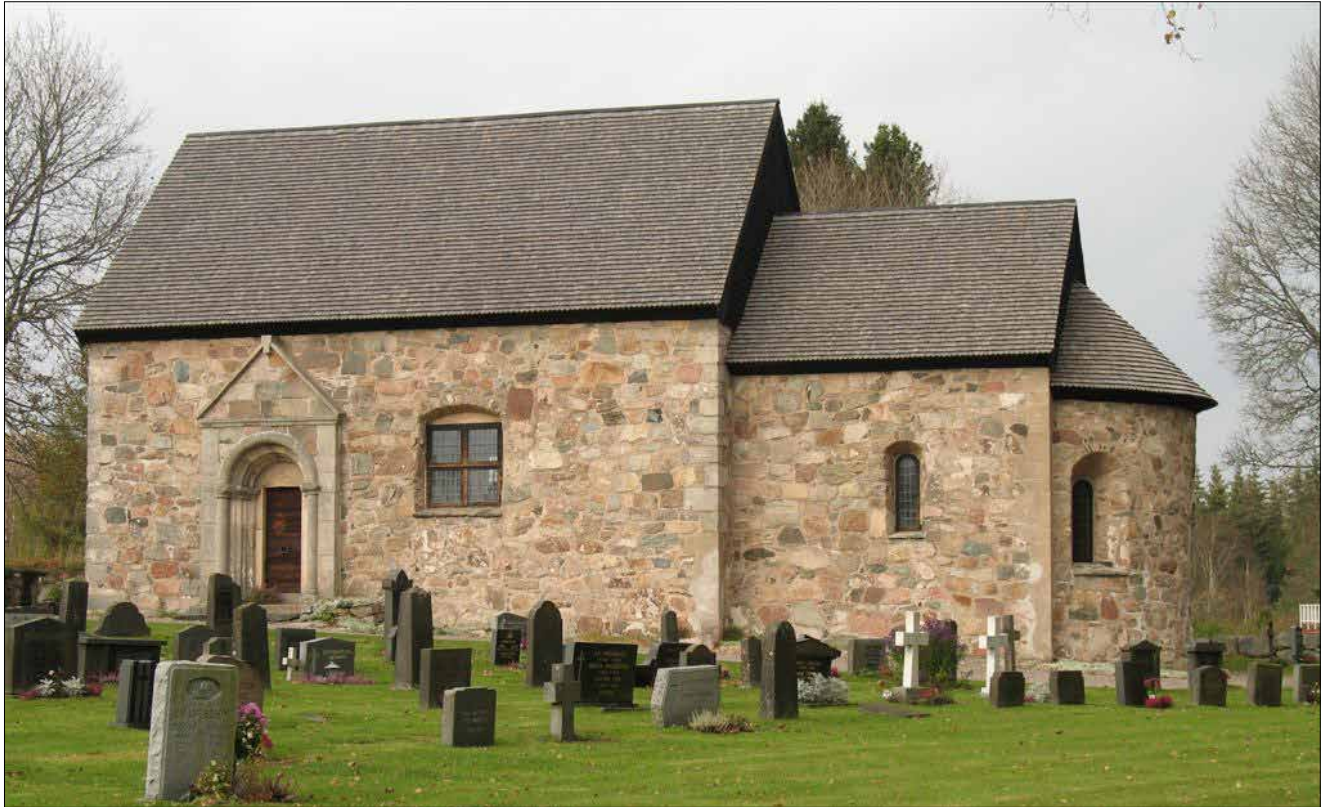
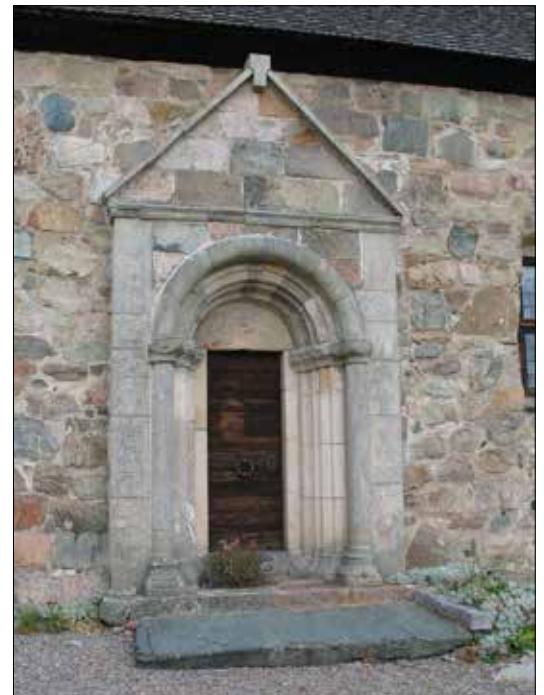
Ovan: vy av kyrkan från söder. Nedan: portalen på södra långsidan.

av sandsten är nya. Hela västra gaveln med hörnstenar är ny och återskapad. Kyrkan saknar sockel. Taket har sadeltaksresning och är lagt med tjärade spån. Där är ett fönster på vardera långsida och ett på korets södra vägg. Absiden har två små fönster med delvis ursprunglig omfattning. Kyrkan saknar tydlig artikulering såsom friser, murband etc, men portalen i söder är rikt utformad och har tydliga band till byggnadshyttan vid Lunds domkyrka. Till denna har använts både ursprunglig och ny sandsten. Framför portalen syns tydligt delar av grundmurar för det vapenhus som en gång fanns på södra sidan.

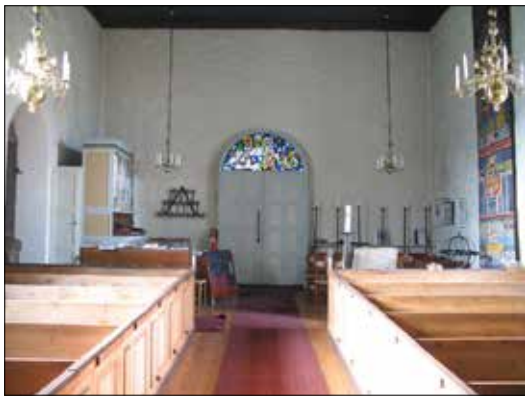
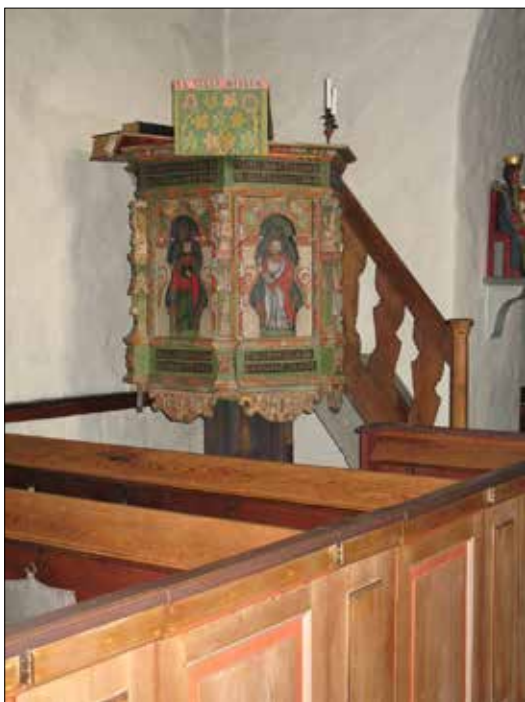
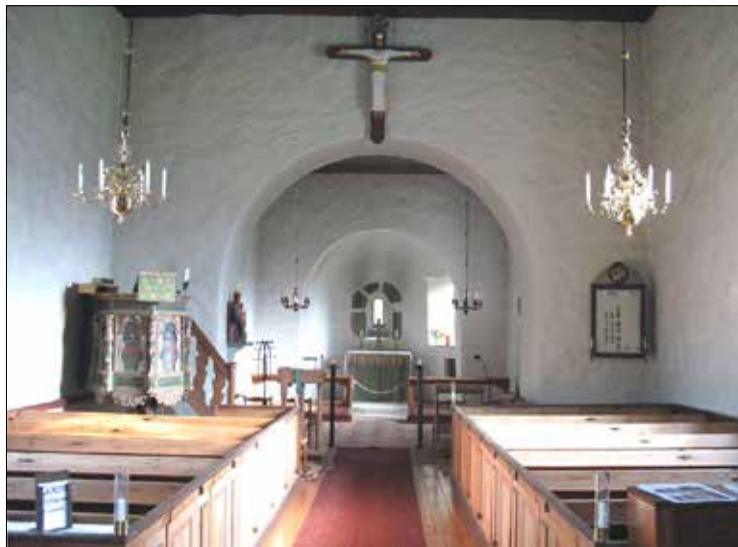
Interiörbilder mot koret och mot västra delen, samt av predikstolen med de avlutade bänkarna i förgrunden.

Interiören är enkel och robust, med fokus på den medeltida enkla rumsligheten och trären inredning. Väggarna är vita och följsamt slätputsade mot underlaget, taket är laserat i svag kulör. Golvet i långhuset är lagt med furutiljor medan golvet i koret och absiden är lagt med rött tegel murat i fiskbensmönster med grå fogar.

I långhuset på norra sidan mot triumfbågen står den gamla predikstolen som sparades när kyrkan övergavs. Den är från 1657 enligt inskription, med ny fot gjord av Eva Spångberg. Bänkkvarteren är ritade av Erik Lundberg, de målades efter en tid i en klar mattgrön färg, som Eva Spångberg senare lutade av och diskret kompletterade med färger runt speglarna på dörrarna. Förutom redan nämnda verk

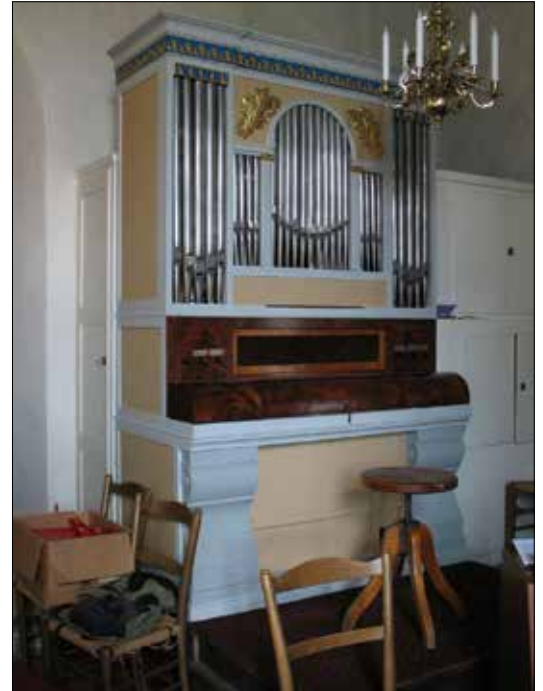
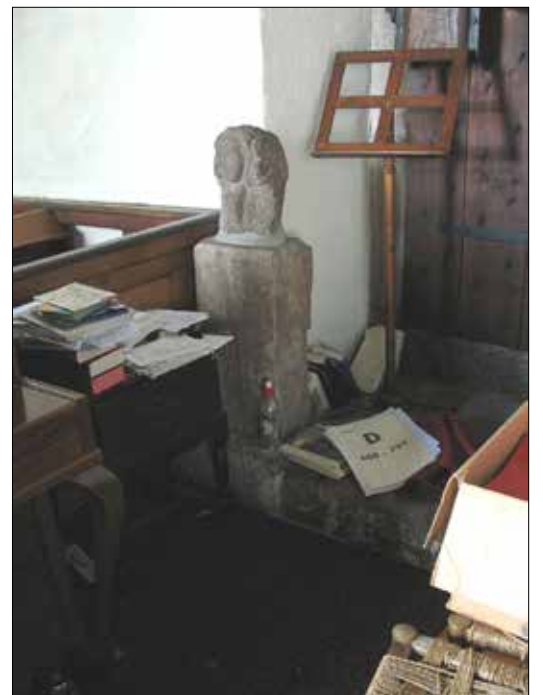
Överst: orgeln från omkring 1850. Nederst: den så kallade Simsonstenen. Dess ursprungliga plats är osäker - enligt en teori har den suttit i sydportalen, enligt en annan är det en vigvattenskål.

Längst bak i kyrkan står mot södra väggen orgeln. Den är tillverkad på 1840-talet av Johannes Magnusson, för privat bruk. Orgelverket är renoverat och troligen ändrat, medan fasaden är orörd. I den södra dörröppningen står den så kallade Simsonstenen fastmurad på ett stenfundament. På motstående norra sida står en ljusbärare på en gravhäll över Choraesus samt en dopfont, på väggen hänger en bildvävnad från 1970 av konstnär Ingrid Danielsson. Bakom dessa står lösa stolar och mot väggen ljusbärarställ.
