Kulturhistorisk karakterisering och bedömning

Barnarps kyrka

*Barnarps socken i Jönköpings kommun
Jönköpings län, Växjö stift*

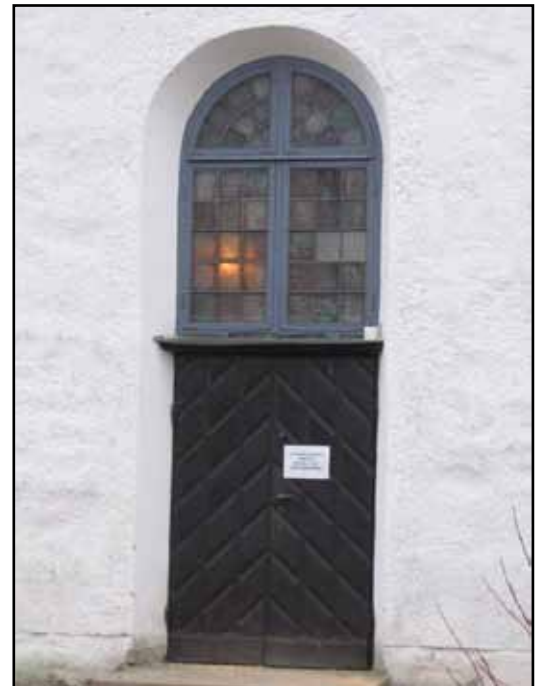
Dörrblad och antikglasfönster från 1935.

Kyrkan vilar på en slätputsad sockel. Fasaderna bär vitkalkad spritputs ovanpå de något ojämna murytorna. I det södra gavelröstet sitter en kalkstenstavla med Granatenhielmska vapenskölden och året 1687, vilket minner om byggandet av korsarmen. I norra gavelröstet är en lucka från 1935 med tjärad fiskbenspanel. Kyrkan har ingång i norra korsarmens gavel och genom vapenhuset. Portarnas pardörrar från 1935 är klädda med svartmålade ekpanel i fiskbensmönster. Västra porten har bevarat den ursprungliga 1600-talsportens smidda lås och handtag. De rundbågiga fönstren har grågröna träbågar från 1935 med tonat och patinerat antikglas i blyspröjsar. Solbänkarna i kalksten är från samma år. Sakristians två små fönster

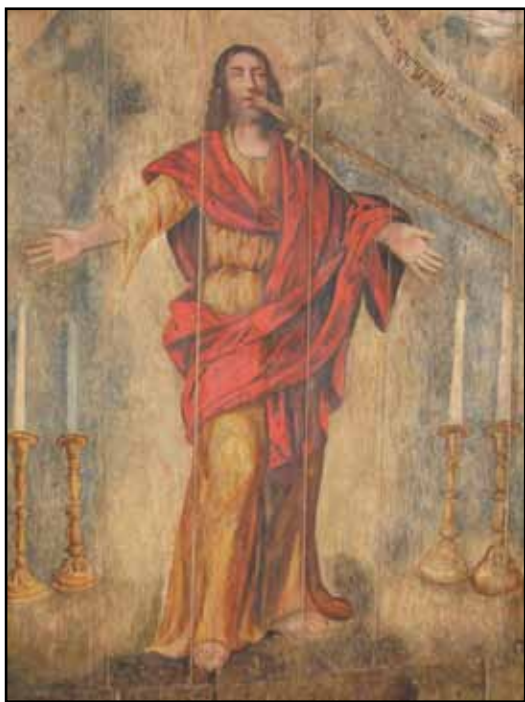
Centralplafonden i Kinneri takmålningar från 1730.

Golvet består av ett svagt betsade furubräder från 2007 med samma höjd i hela kyrkorummet. De helt jämna väggarna är slätputsade och vitmålade. I koret sitter en ljus grågrön bröstpanel från 1935 med fyllningar. Från vapenhuset är en helfransk pardörr från 1935, målade i grått och rött samt försedd med nödtrycke. I alturväggen är en öppning till vapenhuset med en medeltida järndörr. Fönsterbågarna invändigt är gråmålade. De plana brädraken från 1687 ansluter mot väggarna via kraftigt profilerade listverk och hålkäl. Långhuset respektive korsarmarna har var sin plafond. Figurmåleriet är utfört 1730 av Johan Kinnerus och skildrar i långhuset: Kristus som konung ovan korsmitten, Treenigheten ovan koret och Helvetet ovan läktaren. I södra korsarmen skildras Kristi uppståndelse

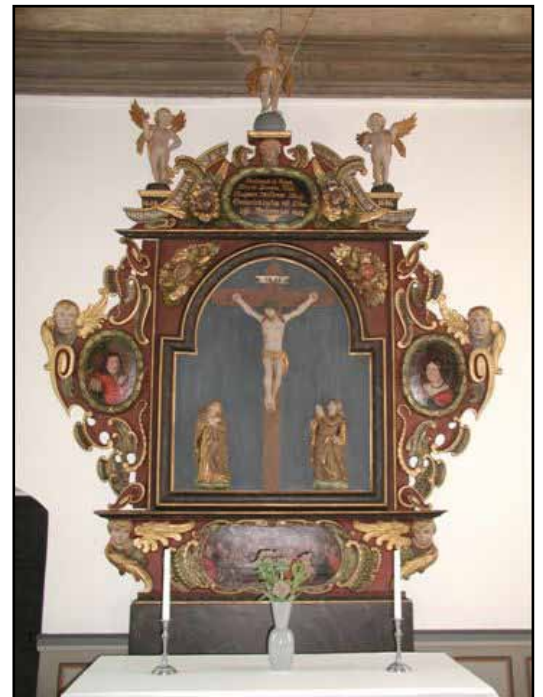
Altaruppsatsen från 1686 med broskornamentik och porträtt av donatorerna Granatenhielm.

Altaret från 1999 är fristående och är utfört i grönlaserat trä med marmorerade fyllningar. Altaruppsatsen från 1686 är donerad av makarna Granatenhielm till Odensjö, vars porträtt pryder flyglarna. Centralstycke är en kalvariegrupp i halvsulptur. På predellan är en målning av Nattvarden. På krönet tronar den triumferande Kristus. Den snidade dekoren med änglaflykter och broskverk är ett uttryck för den tidiga nordeuropeiska barockstilen. Den kraftiga färgsättningen i brunt, rött, guld, svart och silver härrör från den renovering 1872 som omnämns i krönkartuschen. Den idag tredelade altarringen är halvrund och pryds av räfflade pilastrar, sannolikt tillkom den samtidigt med om- och tillbyggnaden 1687. Dopfunten i sandsten är tidigmedeltida med arkader och djurreliefer. Predikstolen i barock är ett verk av stiftsbildhuggare Torbjörn Röding i Växjö från 1708, enligt inskription på trappskärmen. Den femsidiga korgen pryds av Kristus och evangelisterna i halvsulptur, omgivna av blomsterdekor och Bérains band. Hörnen markeras av vridna kolonetter och nedtill hänger liksom på ljudtaket blomsterfestonger. Ljudtaket kröns av akantusprydda kartuscher och putti med basuner. Färgsättningen går i ljust grågrönt med dekor i huvudsakligen guld. Den slutna bänkinredningen stammar från 1935 och ansluter till interiörens barockstil genom fasadernas fyllningar och gavlarnas räfflade pilastrar. Utsidan är målad i ljus grågrön ton med mörka lister. Bänkarna invändigt är ursprungligen från 1909 och rödmålade. Den bakre södra bänken i västra korsarmen är avlägsnad och på norra sidan är ett bås med manöverpulpet från 1999. Läktaren från 1694 bärs av fyra senare tillkomna kolonner,

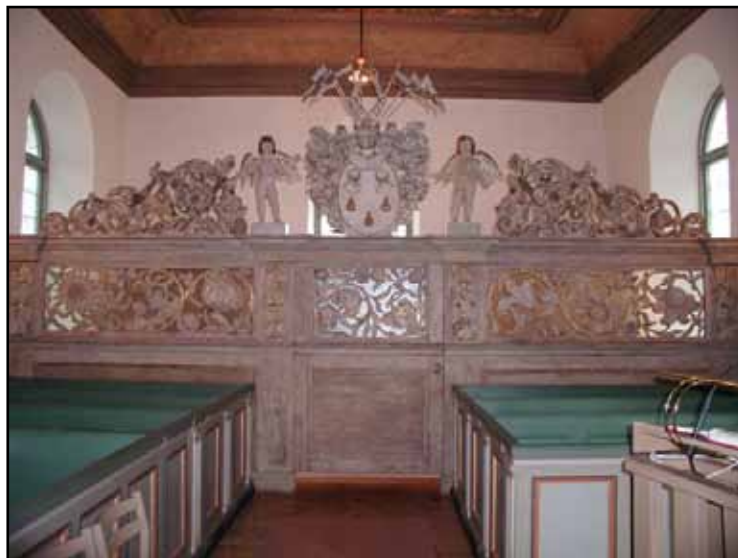
Det Granatenhielska gravskranket är i det närmaste unikt i länet.

råd i norra hälften av norra korsarmen. Denna yta avskildes genom ett återbördande av Granatenhielmska gravskranket, vilket konserverades av konservator Sven Wahlgren samt försågs med kompletterande delar, däribland en ny ängel. I södra korsarmen borttogs två bänkrader för att ge plats åt körgradänger och ett extra spelbord med elektromagnetisk anslutning till orgeln. Altaret försågs med ny inklädnad av kalksten. Bänkarna i koret avlägsnades för att ge mer plats vid begravingar. Väggarna ommålades i ljus varmgrå ton. Bänkarna målades i en grön ton för att harmoniera med skranket och altarringen i rött, svart och guld för att harmoniera med altarpopsats och predikstol. För denna färgsättning svarade Wahlgren. Vapenhusets fuktskadade kalkstensgolv ersattes med ett nytt. Ett nytt elektriskt uppvärmningssystem med strålvärmare installerades, typ ESWA. 1975 tillkom ett litet dopaltare i koret.

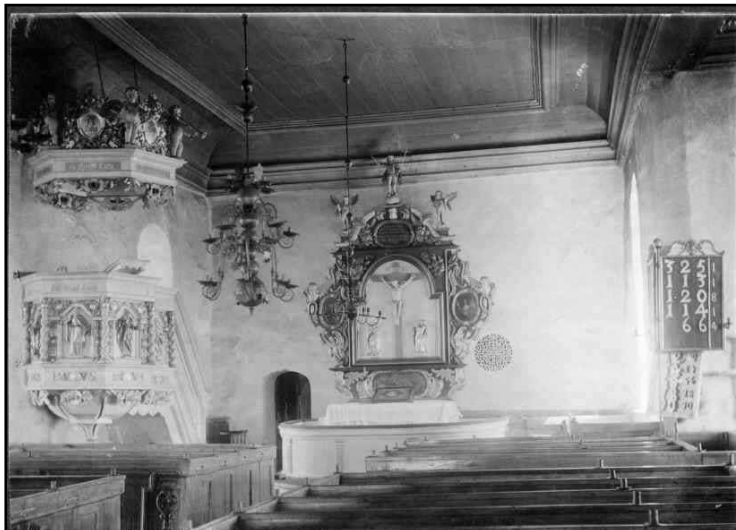
Två fotografier tagna innan renoveringen 1909. Här syns det sena 1600-talets slutna bänkinredning med dekorativa maskaroner av samma slag som i exempelvis Hakarp. ATA.

med gjutjärnsbågar. 1600-talets slutna bänkinredning ersattes med öppna bänkar i mahognyimiterande oljemålning och ett nytt furugolv lades in. Kyrkorummet fick sin första uppvärmning i form av en stor kamin. Sannolikt detta år byttes takets lertegel mot enkupiga cementpannor och fasaderna spritputsades. Redan 1914 ersattes den sotande kaminen med en varmluftsanläggning från Ebbes bruk. Denna inrymdes i ett pannrum under koret med öppningar i korvägg och golv. Vid samma tid försågs kyrkan med elektrisk belysning. 1916 byttes stapelns stående panel mot en fjällpanel. 1926-27 konserverade Oscar Svensson, Stockholm, de tre Granatenhielska huvudbanererna, vilka därmed åter fick en plats i kyrkorummet, samt porträtt av Carl XI och Ulrika Eleonora, vilka suttit på altaruppsatsen men nu fick egna ramar. 1928 rengjordes dopfunten från påmålningar och flyttades från vapenhuset in i koret.

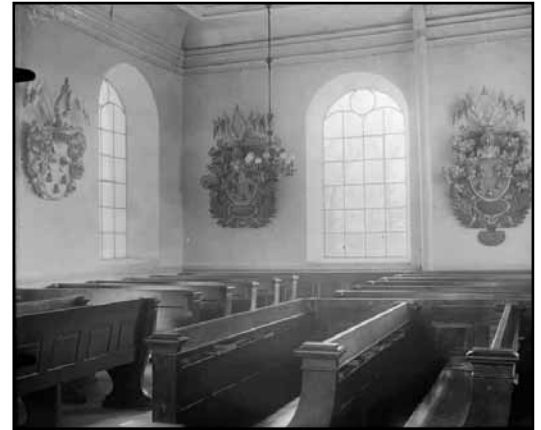
Fotografi taget av Oscar Svensson 1926 som visar södra korsarmen med öppen bänkinredning i mahognyimitation och gjutjärnsfönster från 1909. ATA.
