Kulturhistorisk karakterisering och bedömning

Bäckaby kyrka

*Bäckaby socken i Vetlanda kommun
Jönköpings län, Växjö stift*

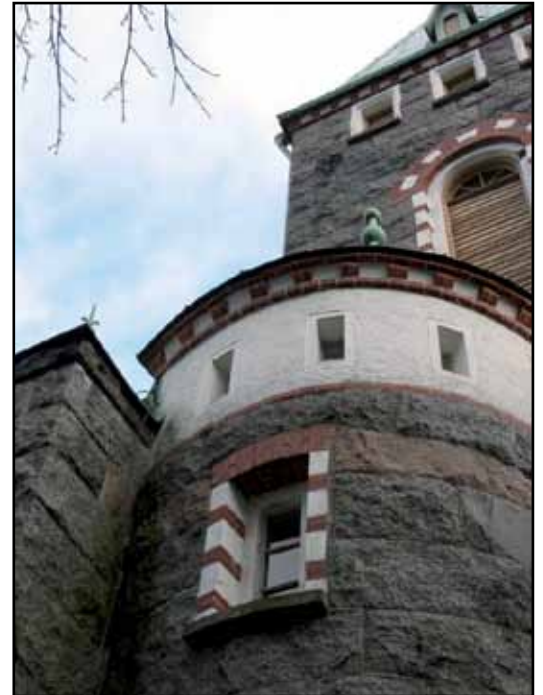
Murverket artikuleras med putsade partier och rött tegel.

Kyrkan vilar på en skråkantad sockel av kanthuggen ljus granit. Fasaderna består huvudsakligen av oputsade granitkvadrar med rå yta, sannolikt är en stor del av fogarna cementhaltiga. Tornet och långhusgavlarna är helt i detta utförande. Tornets övre del smalnar av. I sidorna är ursprungliga ljudluckor med grön fjällpanel och lunnettfönster. Högst upp på tornkroppen är på var sida tre små luckor med samma panel. Långsidorna och övriga byggnadskroppar är till sin övre hälft spritputsade och vitkalkade. Slätputsade band och krön

av rött tegel markerar fönster- och portsmyggar. Dessa är alla rundbågiga. Portarna har ursprungliga pardörrar med träpanel målad i grått respektive brunt och liljeformiga gångjärnsband. Smygarna har granittrappor. Tornporten sitter i en i flera steg avtrappad smyg med tympanon som i text minner om byggnadsåret. Fönstersmygarna på långsidorna rymmer rundbågiga trefönstergrupper med ursprungliga gjutjärnsbågar med till stor del handblåsta glasrutor. Övriga delar av kyrkan har enkla rundbågsfönster med gjutjärnsbågar, bl.a. tre stora i absiden. Rader av småfönster nyttjas för att liva fasaden på tornet och dess trapphus. Band och hörnkedjor av rött tegel nyttjas över hela kyrkan för att artikulera fasaderna, ett dekorativt syfte fyller även de många sirliga ankarlutarna. Takföterna är utförda av rött tegel i form av tandsnitt. På långsidorna är även en rundbågsfris i samma material. De olika byggnadskropparna har branta sadeltak med undantag för absidens kägeltak, sakristians låga valmade tak och det spetsiga torntaket. Långhus- och korgavlarna är något uppskjutande och avslutas nedtill av små tälttak med smideskrön. Välarbetade smidesdetaljer finns även på den skorsten som reser sig från långhusets östgavel. Torntaket kröns av en plåttupp. Vapenhusens och sakristians tak har kraftigt utskjutande takskägg med sparrar av trä. Långhus-, vapenhus- och torntak har plåtklädda kupor. Taktäckningen utgörs av grå plåt i skivtäckning med förskjutna hakfals. Gavlarna är väl avtäckta och långhusets östra gavelröste helt inklätt. Alla takfall har ständrännor och stuprör med ursprungliga dekorativa trattar.

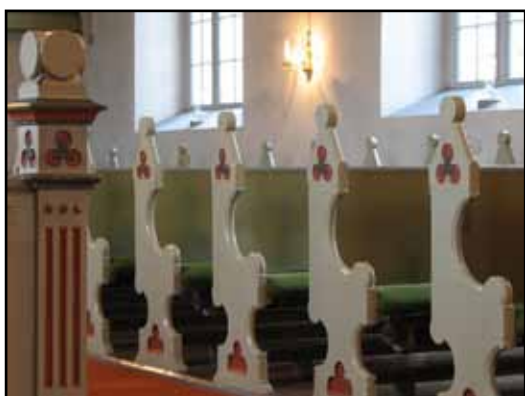
Nygotisk öppen bänkinredning.

står bibelord. Trappräckets baksida är klädd med masonit. Ljudtaket är plant med krönande kors på kula. Predikstol och ljudtak bär grågrön strukturmålning med uppläggningar i grönt, brunt, rött och guld. Den öppna bänkinredningen har stoppade sitsar och nygotiska gavlar med rik profil. Bänkskärmarna har fyllningar och räfflade hörnstolpar. Bänkinredningen är målad med grågrön täckfärg och uppläggningar i rött och brunt. Läktaren vilar på fyra marmorerade pelare från 1950. Bröstet i samma stil som altarringen är på baksidan igensatt med plywood och avfärgad som ovan. Trapporna är från 1950 och symmetriskt placerade. Orgelverket är byggt 1961 av Olof Hammarberg, Göteborg. Det har 15 stämmor fördelade på två manualer och pedal. Den strama fasaden är ritad av Nils Hammarberg och består av två rundbågsfält och ett högre mittfält, avfärgningen är i grå toner med förgyllda lister. Av inventarierna kan nämnas ett nyklassicistiskt epitafium av trä från 1790 över Kongl. Majts. Troman, David Ehrenstråhle på Säby med fru, målat i svart och guld och upphängt i nordväst. Vidare hänger fyra bemålade 1700-talsbänkdörrar från gamla kyrkan på läktarunderbyggnadernas väggar. De båda rundbågiga nummertavlorna på ömse sida om triumfbågen är från byggnadstiden.

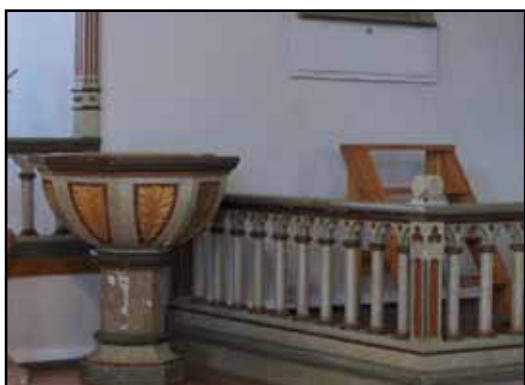
Dopfunten, nu placerad utanför den avsedda och med balustrad avskilda dopplatsen. Balustradens form går igen i en stor del av inredningen.

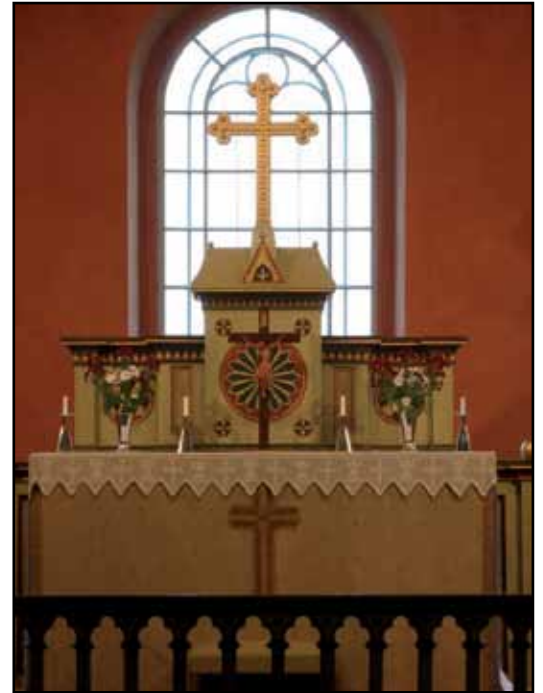
Altare från byggnadstiden med karakteristisk prydnad.

Inredningen är om inget annat anges från byggnadstiden. Altaret utgörs av ett ramverk med fyllningar. Från bakstycket reser sig ett nygotiskt postament med rosettreliëf, utskjutande flyglar och ett förgyllt klöverbladskors. Altaret är bär en grågrön strukturmålning, brun i fyllningarna och med uppläggningar i brun lasyr, guld och rött på lister och dekor. Denna färgsättning med smärre variationer går igen på i stort sett hela inredningen. Altarringens båge är en träbalustrad i nygotisk stil med bl.a. trepassformer. Bemålningen är i anslutning till altaret, denna och det formmässiga utförandet går igen i en stor del av inredningen: den balustrad som omgärdar korttrappan, predikstolstrappan, dopplatsen, läktarbröset och bänkskärmarna. Nämda dopplats är placerad i nordöstra hörnet av långhuset, ligger ett trappsteg högre och omges av en balustrad med grind. Golvet ligger ett trappsteg högre. Dopfunten av trä är nu placerad utanför platsen och dess lock förvaras i tornet. Predikstolen har en sexkantig korg på en pelare med trappa från norr. Korgen pryds av rundbågsfyllningar med hörnkolonner. I fyllningarna

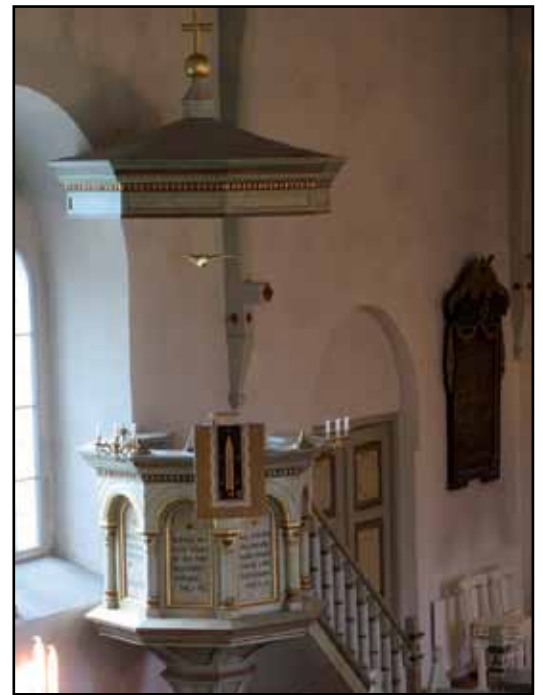
Nyromanskt präglad predikstol.

1913 ommålades kyrkan. Predikstolen flyttades från sin plats vid triumfbågen till den nuvarande och försågs med en trappa i enlighet med förslag av arkitekt Knut Nordenskjöld, Stockholm. 1932 ordnades ett vindfång mellan kyrka och torn. I ett brev till Byggnadsstyrelsen 1936 klagade församlingen över att kyrkan var i dåligt skick p.g.a. främst fuktskador, därtill var den för stor i förhållande till folkmängden och svår att värma upp. Deras långtgående åtgärdsförslag avstyrktes av Byggnadsstyrelsen som uppmanade församlingen att anlita en kompetent arkitekt. 1937 upprättade arkitekt Johannes Dahl, Tranås, ett restaureringsförslag, men kriget kom emellan. 1948 godkändes ett reviderat förslag som tagit hänsyn till rönen från den nyligen gjorda restaureringen av Möllers Johannes kyrka i Stockholm. Arbetena genomfördes 1950-51. Uppvärmningen med kaminer byttes ut mot elvärme och även belysningen elektrifierades och nya armaturer levererades från Bröderna Fong, Gränna. Nya trägolv lades in eftersom de gamla var rötskadade. Bänkarna kortades av för att skapa sidogångar. Läktaren som tidigare vilade på konsoler utökades och försågs med bärande pelare. Bröstningens baksida kläddes med plywood, liksom predikstolens trappräcke. Uppgången via trapphuset ersattes av två trappor i kyrkorummet och valvbågen in mot tornet igenmurades. De färgade glasen i absidfönstren ersattes med antikglas. Predikstolen kompletterades med ett ljudtak. Innertaket isolerades på ovansidan. Passagen mellan sakristia och den gamla predikstolsplatsen ordnades till skrudkammare. Gavelväggarna i kyrkorummet var fuktskadade och den skadade putsen ersattes av ny kalkputs. Hela interiören fick en ny färgsättning, varvid all dekor togs bort eller övermålades, däribland bårderna kring bågöppningarna, korväggen språkband med änglar och absidvalvets stjärnhimmel. Väggarna stålborstades och kalka-

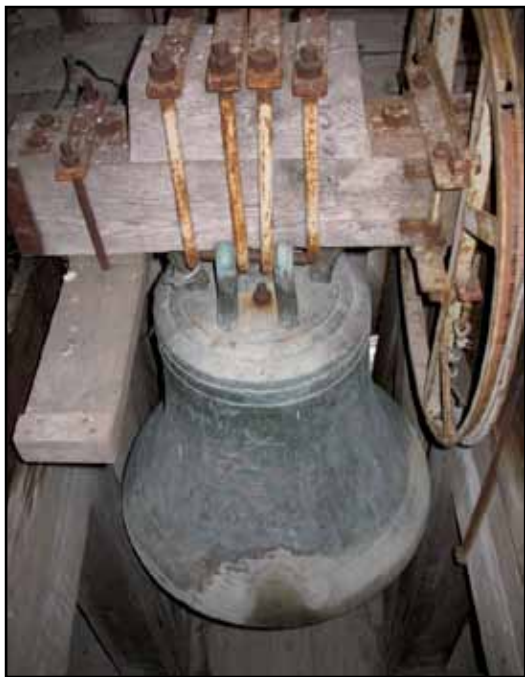
Den senmedeltida storklockan.

pet. På andra tornvåningen förvaras dopfuntslocket och böcker. I tredje våningen hänger klockorna. Storklockan är senmedeltida och utan inskription, medan lillklockan är gjuten 1866 av F M Berg-holtz, Stockholm. Båda har elektrifierad ringning. I hela tornet och trapphuset finns kraftiga fuktskador på putsen och rikliga saltutfällningar. En förklaring till fuktskadorna kan vara stommens bara granitmurverk, vars fogning till stor del kan vara av cement.

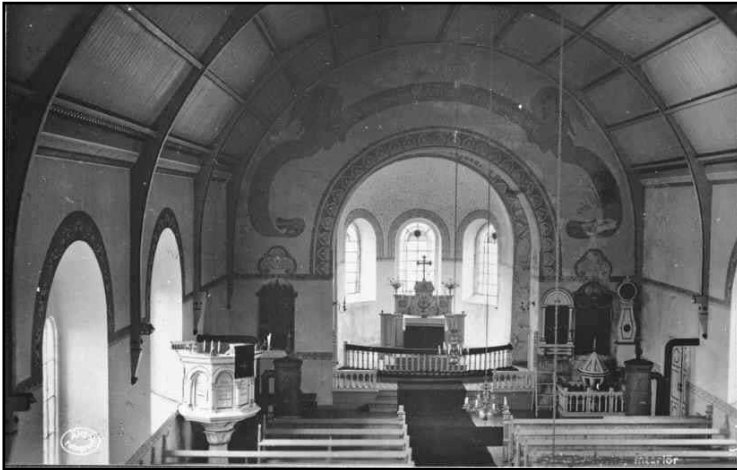
Interiör av kyrkan från tiden innan restaureringen 1950, där man kan se den ursprungliga målningsdekoren. ATA.
