Kulturhistorisk karakterisering och bedömning

Malmbäcks kyrka

*Malmbäcks socken i Nässjö kommun
Jönköpings län, Växjö stift*

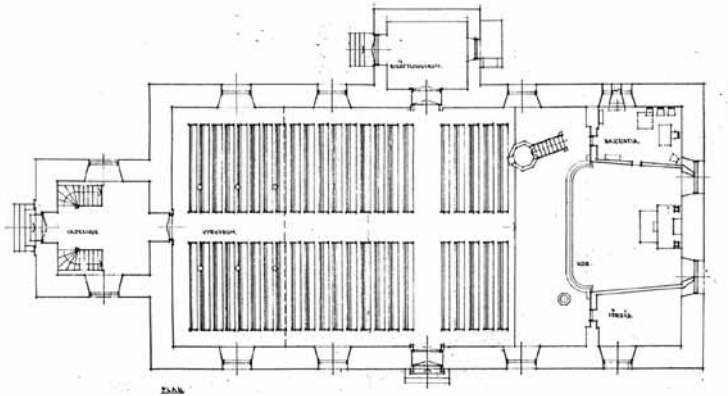
Uppmätning gjord av ingenjör Erik Persson inför renoveringen 1969. ATA.

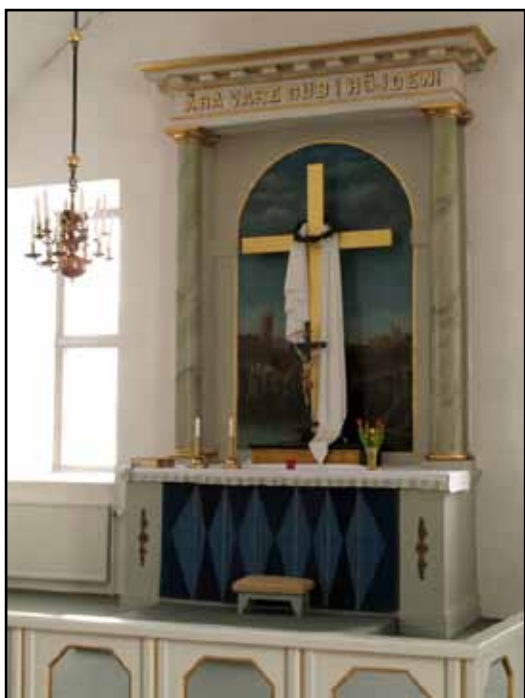
Altare och altarprydnad med svepekors och kolonnställning bildar en välbevarad helhet från kyrkans byggnadstid. Det lilla altarkrucifixet dubbleras på ett olyckligt vis den egentliga altarprydnaden och borde ges en annan placering.

Det väggfasta altaret och altarprydnaden bildar en sammanhållen enhet från byggnadstiden. Altaret är av trä, avfärgat i pärlgrått med förgyllda rosetter i relief på hörnlisenerna. Från detta reser sig två kolonner målade som kolmårdsmarmor, vilka bär en pärlgrå överliggare med tandsnitt och bibelord. Inom kolonnuppställningen står ett förgyllt träkors med svepning och törnekrona mot en rundbågig oljemålad fond, skildrande Jerusalem. Den genombrutna, raka

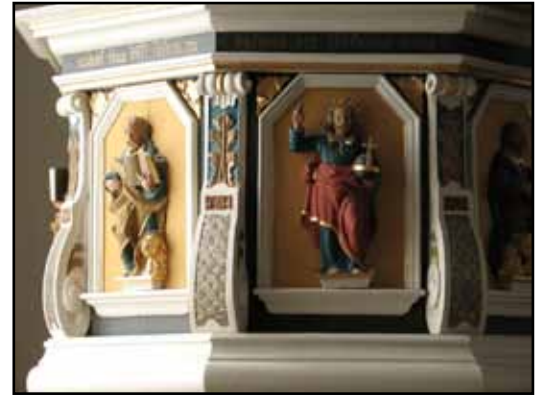
Predikstol från 1700-talets förra hälft, sannolikt ett verk av Växjöbildhuggaren Sven Segervall. Hårt restaurerad 1909 då den inkorporerades i kyrkorummet.

altarringen tillkom 1969 och är avfärgad i gråbruten vit färg med förgyllda kanter. Predikstolen härrör från gamla kyrkan och syns vara ett verk av bildhuggaren Sven Segervall, Växjö, tillkommen under 1700-talets förra hälft. Korgen pryds av välsnidade figurer av Kristus och evangelisterna samt de för Segervall karakteristiska voluterna på hörnen. Korgens pelarburna bas och trappan med skärmar i anslutande utförande tillkom 1909, då även den hårda bemålningen i vitt, guld och ockra bör ha utförts. Nummertavlan från detta år har givits ett likartat utseende. Den öppna bänkinredningen tillverkades likaså 1909. Gavlarna har en svängd profil. Mot kor och tvärgång är skärmar med små kvadratiska fyllningar. Allt är avfärgat i en blågrå ton. Den ursprungliga läktaren bärs av sex doriska kolonner, varav fyra numera tyvärr är dolda inom läktarunderbyggnadens två rum. Den raka läktarbröstningen är ett ramverk med halvfranska fyllningar. Allt är hållet i ljusgrå nyanser med förgyllda lister. På läktarens södra sida kvarstår 1909 års bänkar. Orgelverket är byggt 1909 av Johannes Magnusson, Göteborg, (ombyggt 1944 av Frede Aagaard) och omfattar 13 stämmor fördelade på två manualer och pedal. Orgelfasaden är bevarad från Johan Niklas Söderlings verk, utförd 1829-30. Fasaden är ett fint exempel på den tidiga empirens strama formspråk: litet rundbågigt mittfält flankerat av pikturer med lyror och krönt av en stor tempelgavel med strålsol. Allt är på tidstypiskt vis hållet i pärlgrått med förgyllning på dekor och listverk. Det fristående spelbordet är från 1909. Kororgeln omfattar sju stämmor och har ett hus i gråbetsat trä med lister i svart och guld. Dopfunten är huggen av granit 1948 och har en renässansinspirerad form.

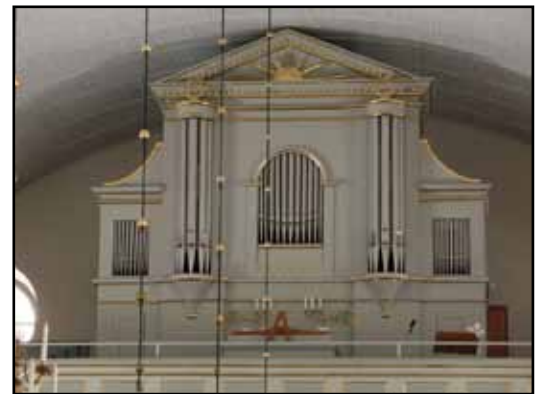
Den stilrena orgelfasaden stammar från 1829 års Söderlingorgel.

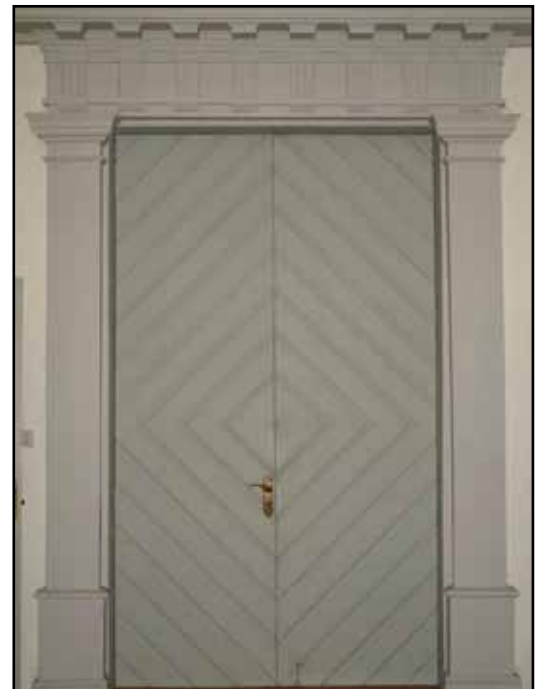
De ursprungliga entréportarna har påkostade nyklassicistiska omfattningar.

vilka bär en senare pärlspontspanel. Kyrkans ingångar är i väster genom tornet och i söder genom en mittport. Båda har pardörrar från byggnadstiden med ockrafärgad rombisk panel. Båda har utkragande slätputsade omfattningar, kring västporten i form av två pilastrar som bär en överliggare. Framför densamma är en sentida kalkstenstrappa. Upp till mittporten för en lång rullstolsramp, täckt med grus och på sidan klädd med kullersten. Trappa saknas vid porten och ett svart stålrörsräcke omsluter hela rampen. Gamla sakristian har åt väster en pardörr från 1900-talet, som i utförande ansluter till de äldre. Samma kan sägas gälla nuvarande sakristiport på korets norra sida. Båda dessa har granittrappor med smidesräcken, tillkomna 1968-69. Kyrkans långsidor genombryts av fyra fönsteraxlar med stora rundbågsfönster. I korgaveln är ytterligare två rundbågsfönster och i västgaveln två rundfönster i läktarhöjd. Fönsterbågarna av gråmålat trä är från 1909 och har gjutjärnsspröjsar, i korgavelns fönster infattande patinerat och tonat antikglas från 1939. Solbänkarna är avtäckta med svart plåt. Långhuset bär ett sadeltak, valmat över koret. Gamla sakristians tak har samma utförande och båda täcks av nytt enkupigt lertegel. Den enkelt profilerade takfoten är vitputsad. Tornet avslutas med en flack huv som bär en fyrkantig lanternin med rundbågsöppningar. Lanterninen är klädd med vitmålad träpanel och har en grågrön dekorativ gesims. Från lanterninens flacka huv reser sig ett förgyllt kors på kula. Tornets takfäll är täckta med kopparplåt. Alla byggnadskroppar har hängrännor och stuprör av koppar.

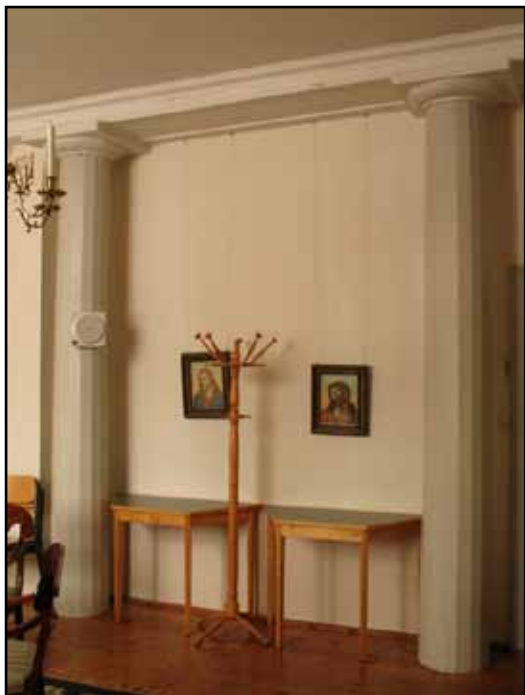
Läktarens doriska kolonner dolda inom läktarunderbyggnaderna.

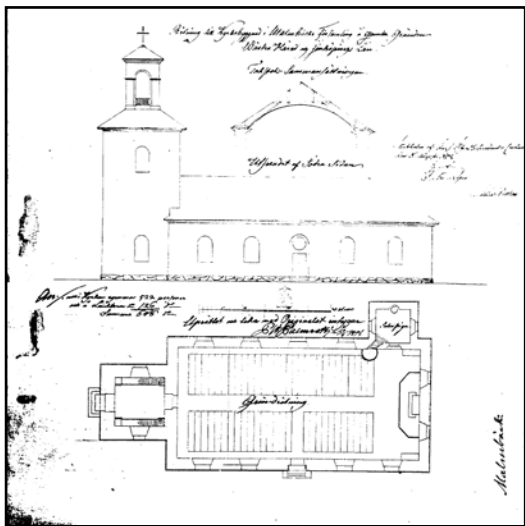
P W Palmroths ritning till ny kyrka från 1818. Planen följdes med undantag för sakristians placering, vilken bestämdes av de kvarstående delarna av medeltidskyrkan. ATA.

1817 nedbrann Malmbäckes kyrka som följd av ett blixtnedslag. Det rörde sig om en medeltida stenkyrka, tillbyggd med en korsarm av trä 1690. Följande år upprättades en nybyggnadsritning av arkitekt Per Wilhelm Palmroth, Överintendentsämbetet. Denna kom med smärre avvikelser att följas vid uppförandet 1827-28, vilket leddes av länsbyggmästare P Österlöf, Varberg. Kyrkan uppfördes på samma plats som föregångaren. Dennas norra långsida och sakristia kom att stå kvar som en del av nya kyrkan. Vidare återanvändes en stor del av stenmaterialet, till stor del sandsten. Predikstolen ritades av arkitekt J W Gerss, Överintendentsämbetet, och donerades av kapten Queckfeldt på Viresjö. Den placerades med uppgång från sakristian. Altarets kors tillverkades av Peter Lundberg och bakgrundsmålningen utfördes av C E Tellander. För kyrkorummets målning och förgyllning svarade arkitekt C R Palmér, Jönköping. Ett tornur förfärdigades av urmakargesällen Johannes Sandahl, Parken. Detta syns ha haft samma konstruktion som uret i Svenarum med separat urtavla i kyrkorummet. Nya kyrkans invigning förrättades 1828 av biskop Esaias Tegnér. 1829 färdigställdes en 12-stämmig orgel av Johan Niklas Söderling, Göteborg. 1876 skedde vissa reparationer. Det då trasiga tornuret monterades ned. Kyrkorummets jordgolv ersattes med trägolv. Det är oklart när man frångick yttertakens ursprungliga spåntäckning.

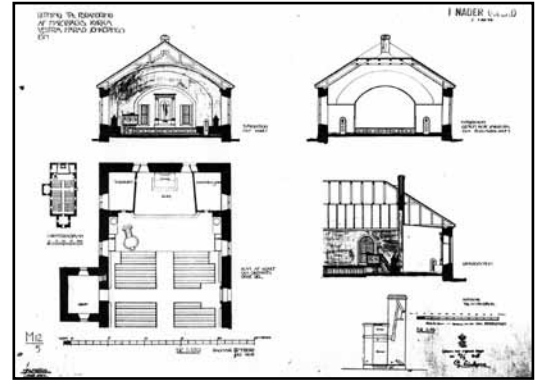
R Ostbergs restaureringsförslag från 1908. ATA.

1909 ägde en stor renovering rum, i enlighet med ett program som modifierats av arkitekt Ragnar Östberg, Överintendentsämbetet. Utvändigt omputsades tornet och västgaveln. Fönstren fick nya bågar med samma utförande som de gamla. Invändigt företogs tämligen stora förändringar. Koret gjordes smalare genom inbyggnader för ny sakristia och arkiv, mellan vilka slogs ett valv. Nytt trägolv lades in, takvalvet kläddes med ny träpanel och bänkarna byttes mot nya. Predikstolen avlägsnades och uppgången från sakristian igenmurades. Istället tog man fram den barockpredikstol som räddats undan gamla kyrkans brand. Denna försågs med nytt underrede och trappa. Förgyllaren M B Wallström, Lödöse, anförtroddes att "återställa" pjäsen till "ursprungligt" skick. De bibliska emblemen från 1828 års predikstolskorg uppsattes på läktarbröset, men är nu borttagna. Interiören ommålades i sin helhet, varvid ett språkband placerades ovanför den tillkomna triumfbågen. Uppvärmning infördes genom två järnkaminer. Orgelverket ersattes

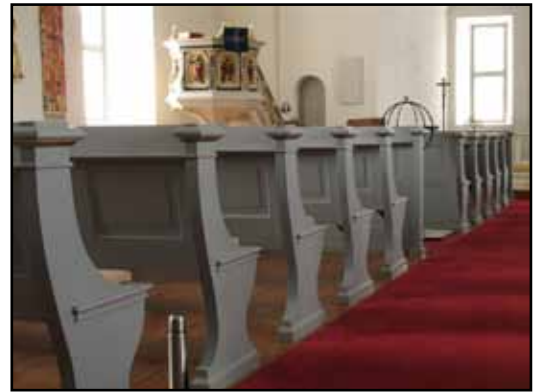
1909 års öppna bänkinredning.

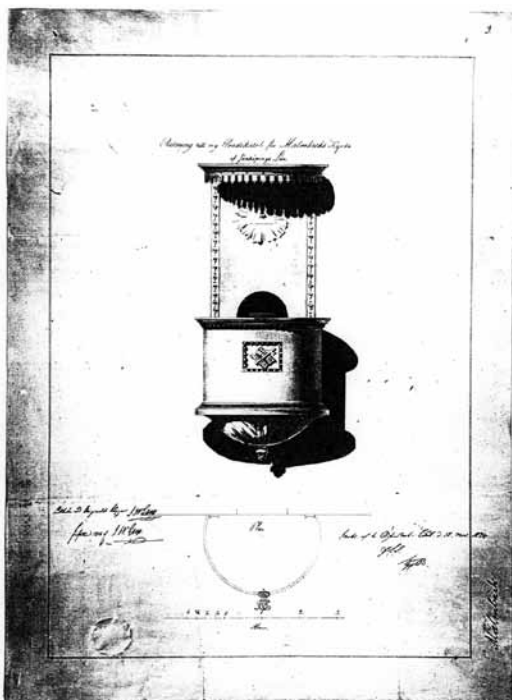
J W Gerss ritning till predikstol från 1828, tydligen den som kom till utförande. ATA.
