Kulturhistorisk karakterisering och bedömning

Skärstads kyrka

*Skärstads socken i Jönköpings kommun
Jönköpings län, Växjö stift*

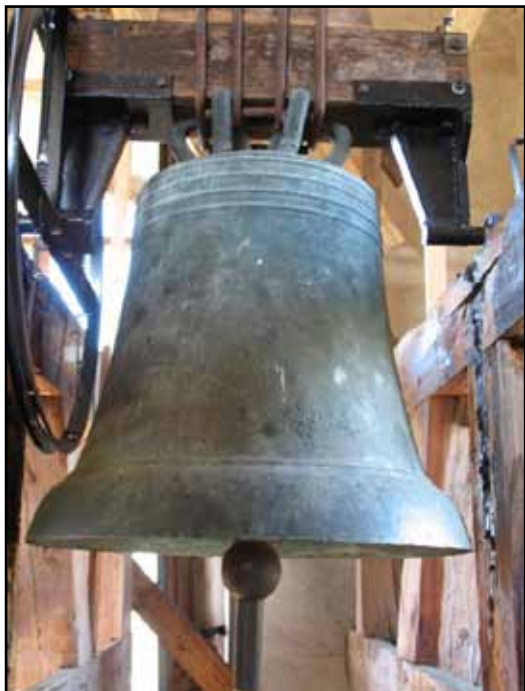
Senmedeltida klocka med klockgjutarmärken.

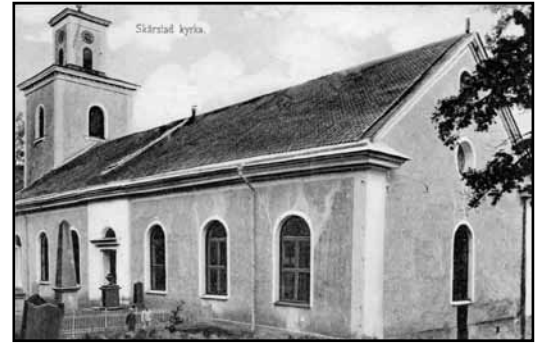
Detta fotografi från förra sekelskiftet visar att kyrkan då hade en spritputs avfärgad i mörkare ton. Detta framhävde på ett tydligare sätt arkitekturen.ATA.

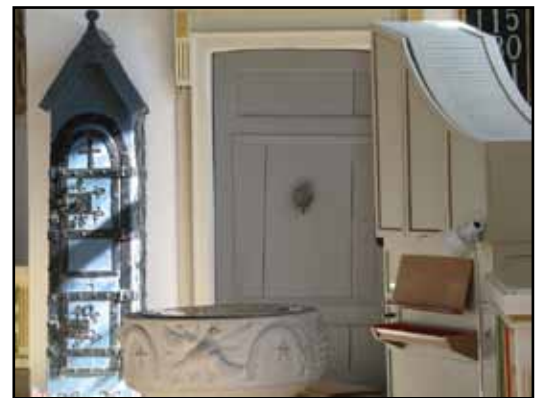
Parti av koret med medeltida sakramentskåp, den av Dahl ritade dopfunten och kororgeln från 1972.

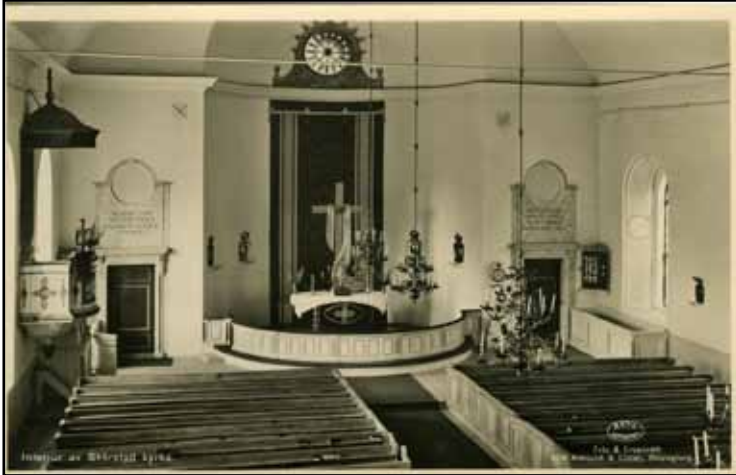
Kyrkorummet efter Göran Paulis restaurering 1927 då dekormåleri tillkom och en fondväv av sidendamast upphängdes.

Restaurering. Draperi bakom altaret. Mässingslampetter. Arkitektoniskt dekormåleri på altarvägg och marmoreringar i fönstersmygar. Dragjärn genom kyrkorummet. Taksprickor lagas. Taket kalkas i ljus blågrå ton, väggarna i varm vitgrå. Arkitekt Göran Pauli, Byggnadsstyrelsen. Dekorationsmålare Johan Sedlund, Jönköping. Ciselör A W Borg, Jönköping. (JLST; Skärstads kyrka)

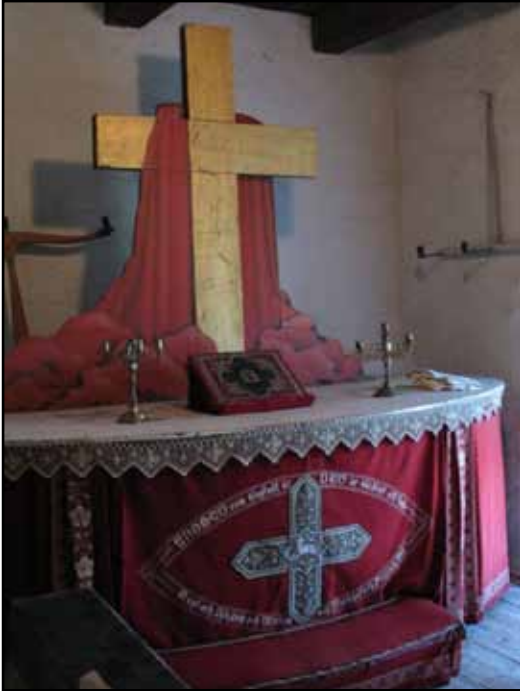
Det ursprungliga altaret och dess enkla träkors, bevarat i ett museirum ovan sakristian.

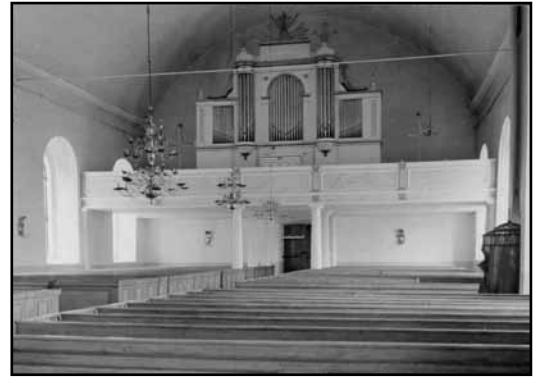
Kyrkorummet mot väster innan 1943 års restaurering. Ljus färgsättning från 1927 i vitt och grått med inslag av marmoreringar, äldre ekådring på bänkarna. Observera kaminen från 1920. ATA.

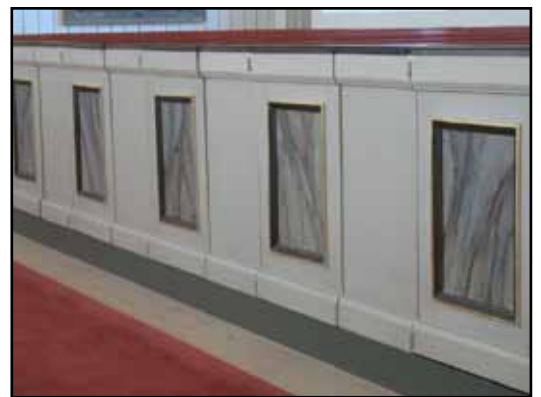
Bänkinredningen efter 1943 års ombyggnad.

Restaurering. Grundförstärkning. Två nya dragjärn. Förstärkning av takstolar. Varmluftssystem (Ebbes) ersätter kaminer. Nytt golv med utökat kor. Dopfont (tillverkad av Ölands Sandviks AB efter Dahls ritning) med podium. Nytt altare. Ombyggnad av bänkinredning, dörrar återanvänds. Breddade sidogångar. Bänkrader borttagna under läktarens bakre del och mot koret. Ombyggnad av läktarbänkar. Plats för kör på norr om orgeln. Innerfönster. Reparation av ytter-
