Kulturhistorisk karakterisering och bedömning

# Vallsjö gamla kyrka

*Vallsjö socken i Sävsjö kommun  
Jönköpings län, Växjö stift*

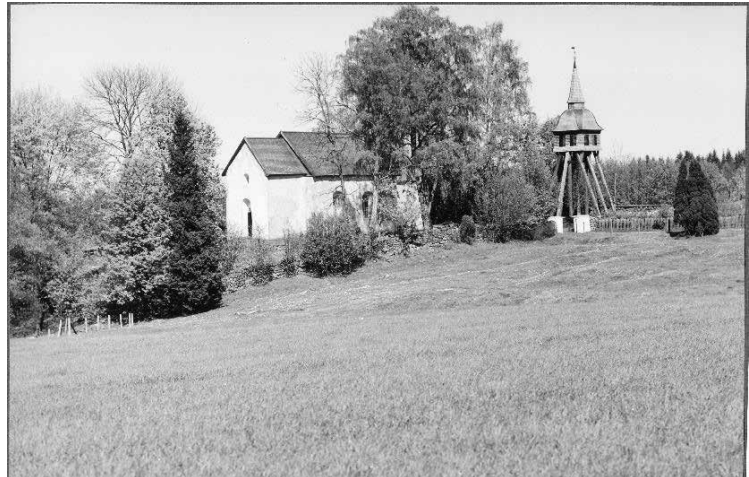
Vallsjö gamla kyrka 1964 med den nya klockstapeln sydost om koret. Foto Carl-Filip Mannerstråle. ATA.

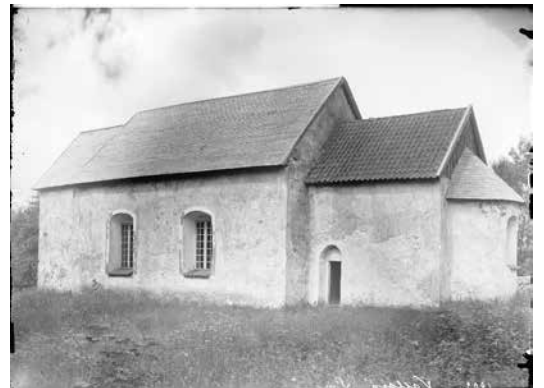
Södra fasaden från 1902. ATA.

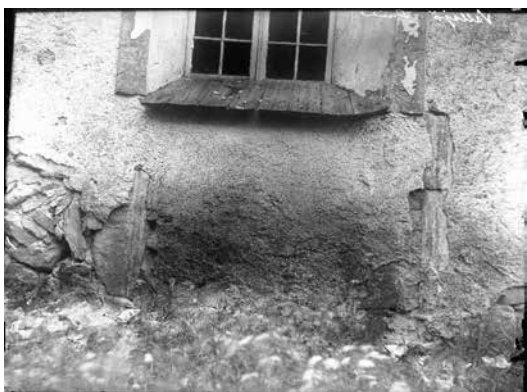
Under putsen kring det västra fönstret på södra sidan syns spåren av den tidigare södra ingången. Foto från 1902. ATA

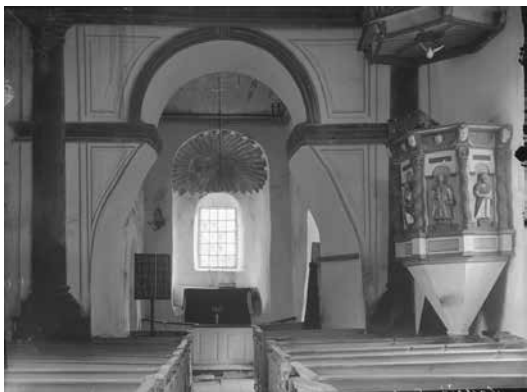
Interiör mot koret, 1902, observera det stora korfönstret. ATA

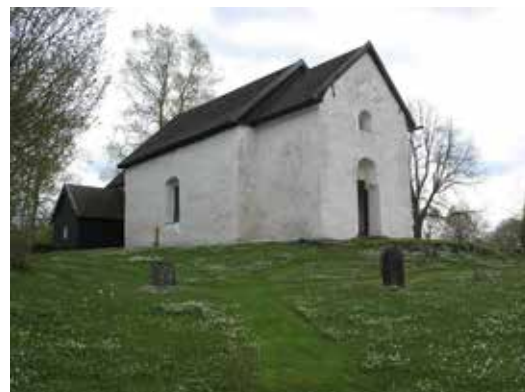
Norra och västra fasaden av kyrkan.

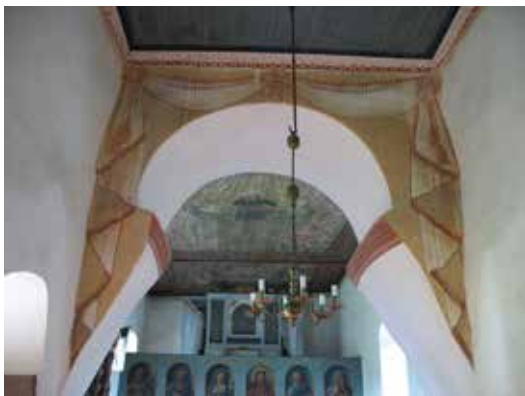
Draperimålningar på triumfbågens östra sida från 1821-22.

röd matta ovanpå. Koret är litet och runt avslutat mot öster med en liten fönsterglugg i rundbågig fönsteröppning. Absidvalvet är målat med ett stort baldakinmotiv i rött från renoveringen 1821-22. Till denna hör även draperimotivet respektive kolonnerna som syns på var sin sida av triumfbågen. Koret är möblerat med en enkel altarring med målade speglar av okänd ålder, altarbordet är en del av murväggen framför fönsternischen. Kortaket är flackt med gråmålade brädor, här finns också kvar en upphängningsanordning för en primklocka.

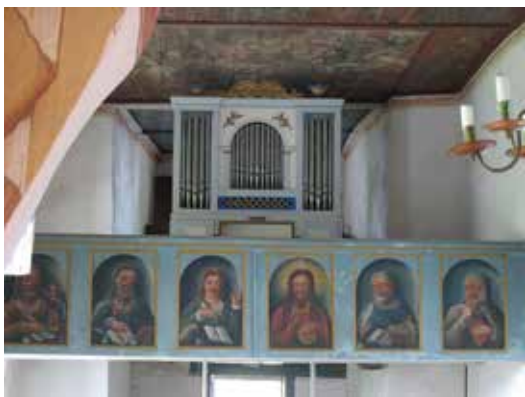
Orgelläktaren med Magnussonorgeln från 1868 och bröstningspanelen med bibliska porträtt.

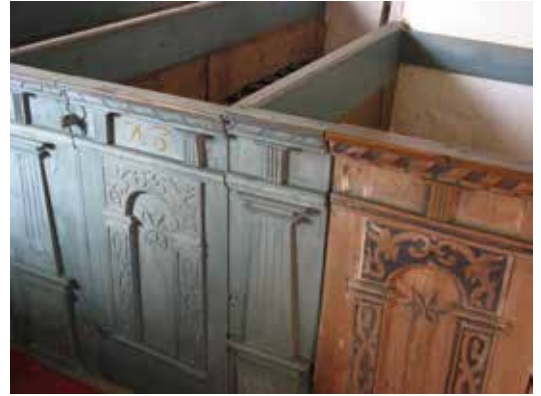
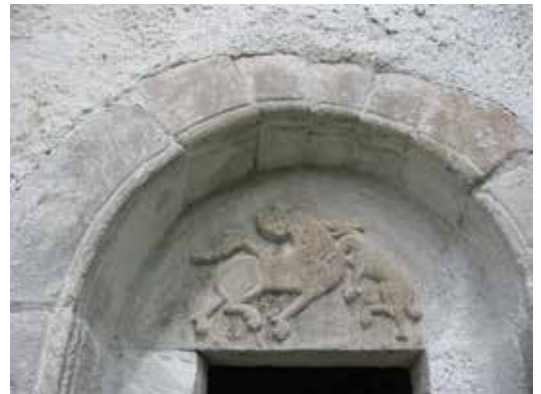
Bänkinredningen har höga autentiska värden, likaså delar av de sandstensreliefer som ännu finns kvar kring dörromfattningar och i portalen. Baldakinmålningen i korabsidens tak är ett tydligt tillägg från 1820-talet.

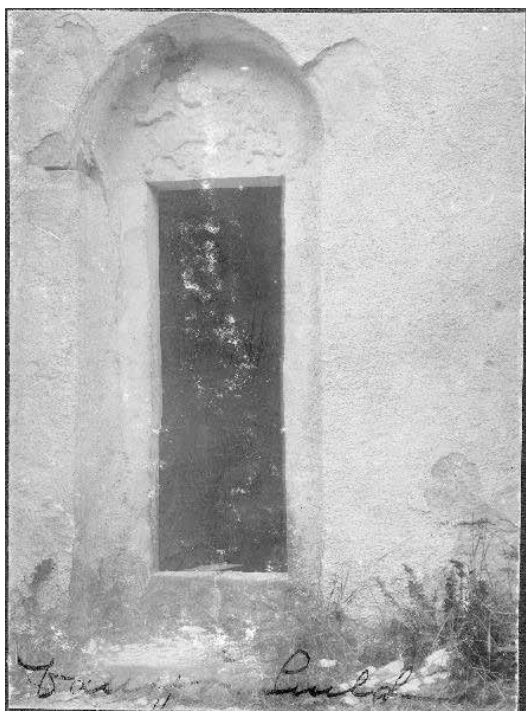
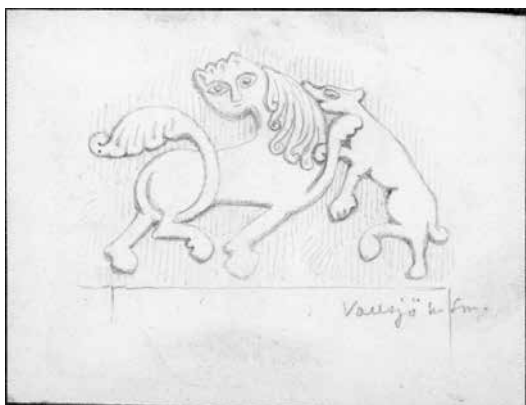
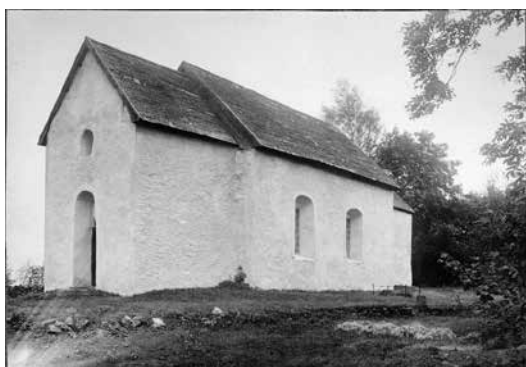
Överst bild från 1902 av Otto Janse på koringången. Därunder teckning från okänt år föreställande stenreliefen i tympanonfältet ovanför koringången. Nederst en vy av kyrkans södra del vid okänd tidpunkt, troligen kring 1900-talets första år. Samtliga bilder från ATA.

Vallsjö gamla kyrka ligger i traditionell öst-västlig riktning med koret och rundad absid i öster. I väster finns vapenhus med västportal och huvudingång, en andra ingång finns på södra sidan vid koret. Koringången är hög och smal och tunnvalvd med ursprungligt reliefhugget tympanon i romansk stil. Stommen är av gråsten, fasaderna putsade och kalkavfärgade. Sakristian är uppförd av timmer och väggarna klädda med spån. På medeltida sätt står kyrkan direkt på marken utan markerad sockel. På södra sidan har stenkarmen till den ursprungliga ingången vid västra fönstret lämnats kvar i fasaden för att markera var den låg. Fönstren är höga med mittpost och spröjs, brunmålade och djupt indragna i välvda nischer. Taket är ett sadeltak lagt med spån.

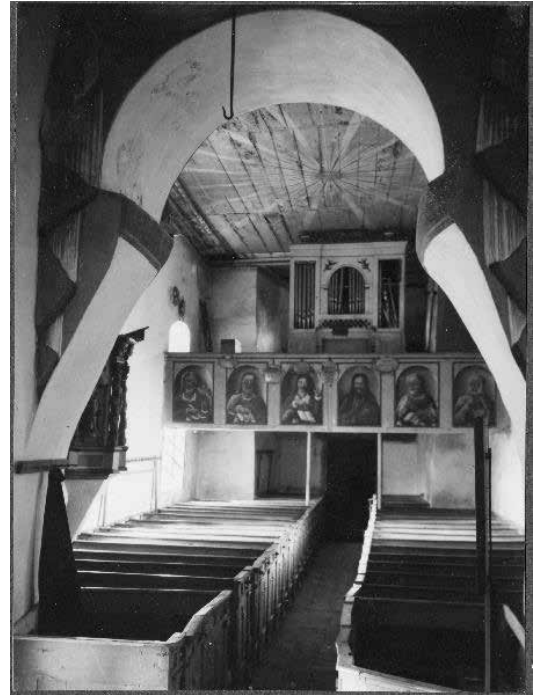
Långhuset innan renoveringen 1950. Foto: R. Lundin. ATA

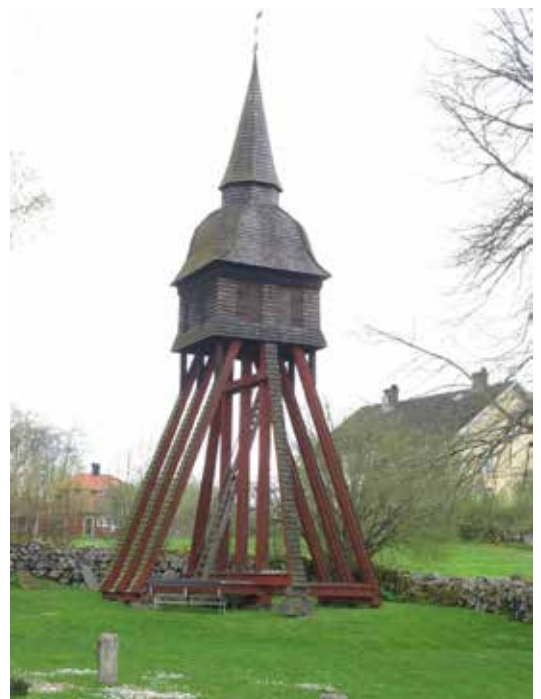
Klockstapeln som uppfördes 1931-32 efter Sven Brandels ritningar, med den gamla som förebild.

Frågan väcktes om att få uppföra en ny klockstapel, efter förebild av den gamla och på dennes plats. Arkitekt Sven Brandel ritade ett förslag som 1931-32 kom till utförande.
