Kulturhistorisk karaktärisering och bedömning

Bälaryds kyrka

*Bälaryds socken, Aneby kommun
Jönköpings län, Linköpings stift*

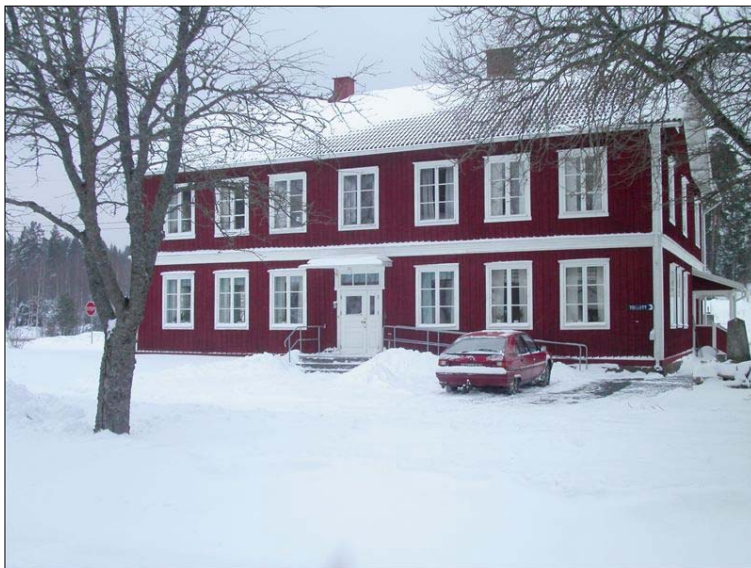
Bälaryds gamla skola ligger mittemot, norr om kyrkan. Skolbyggnaden används nu som församlingshem.

Bälaryds kyrka ligger utmed vägen mellan Aneby och Jönköping. Kyrkbyn består förutom av kyrkan med kyrkogård och gravkor även av skola norr om kyrkan. Skolbyggnaden uppfördes 1886 av timmer i två våningar, rödfärgad locklistpanel med vita knutar. Skolbyggnaden är ett karakteristiskt inslag i kyrkomiljön som är viktig att slå vakt om. Skolan har fungerat som församlingshem sedan 1969. Öster, väster och söder omges kyrkan och kyrkogården av skog. Kyrkogården omgärdas av ett järnräcke med gjutna stolpar och uppvallad stödmur, i söder avgränsas kyrkogården av en kallmurad mur av tuktad sten. Vid västra kanten snett framför västtornet står även ett gravkor. Gravkoret är rest över skräddare Carlström och hans hustru från Tolarp, troligen uppfört i slutet av 1700-talet eller början av 1800-talet. I öster är kyrkogården utvidgad 1958. Den äldre delen av kyrkogården är omgärdad av en relativt väl sammanhållen trädkrans.

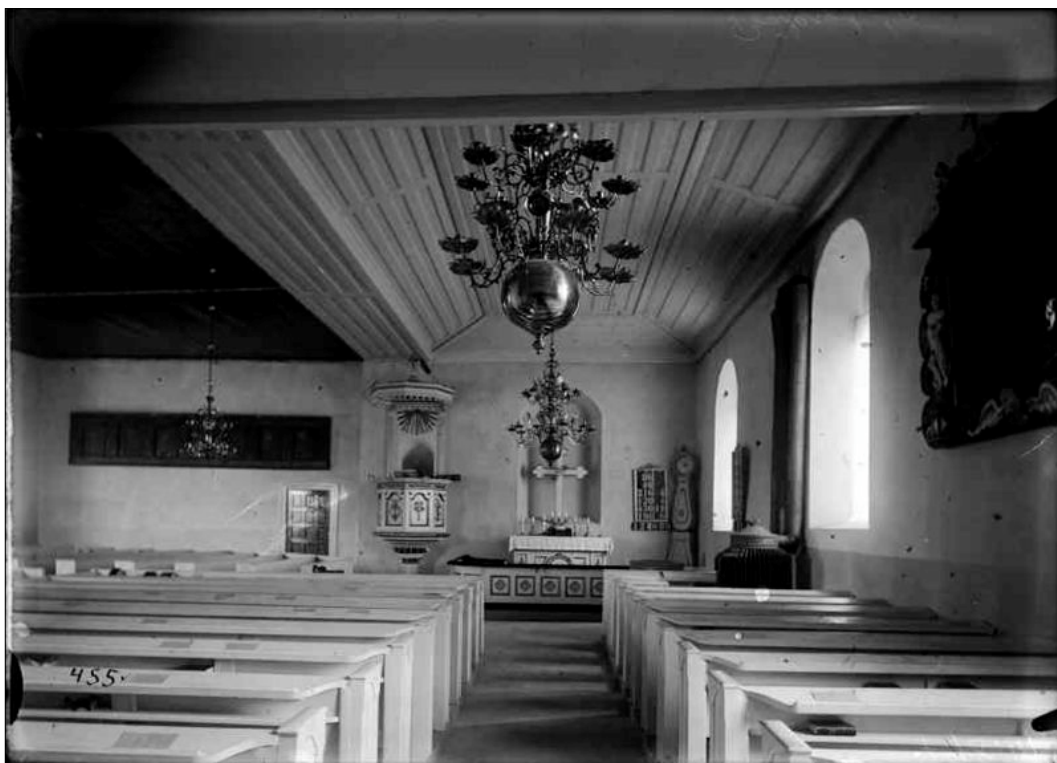
Bälaryds kyrkas interiör fotograferad 1911 av Anders Roland. Bakom altarkorset fanns en nisch och dessförinnan en fönsteröppning. Bredvid står predikstolen från 1874 med direktuppgång från sakristian. Under 1900-talets senare del har predikstolen bytts ut mot den bevarade från 1600-talet och placerats på södra väggen, och nischen har täckts för. Foto från ATA.

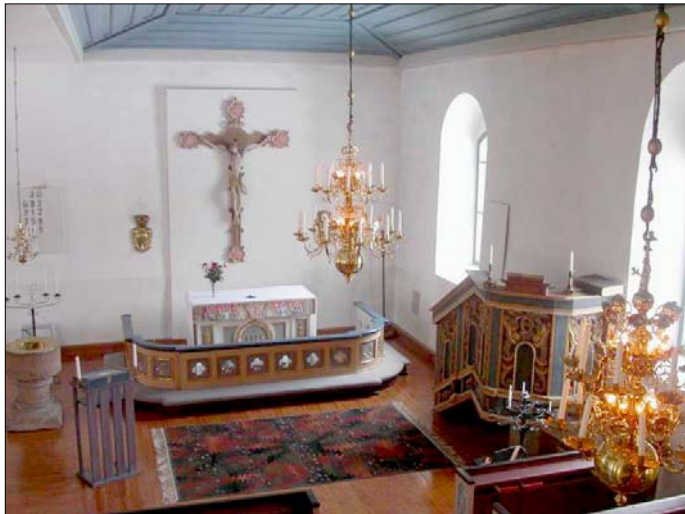
Koret med triumfkrucifixet från 1400-talet på en central plats på östra korväggen. Altare och altarring från 1874.

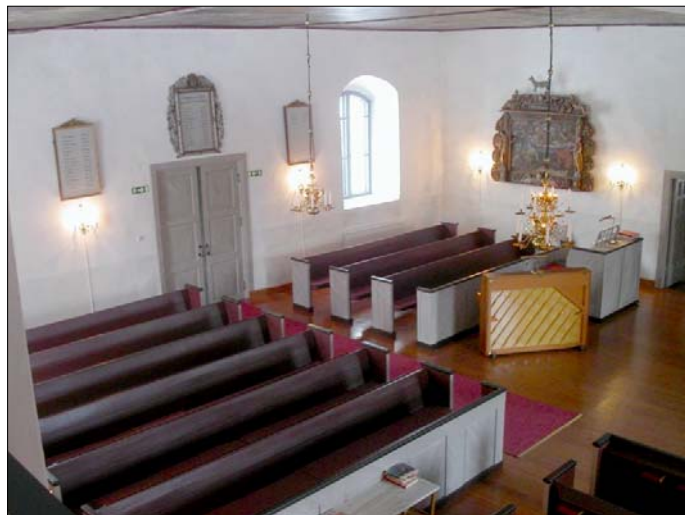
Nykyrkan från 1740 och den äldre altartavlan från 1640, på östra väggen bredvid ingången till sakristian.

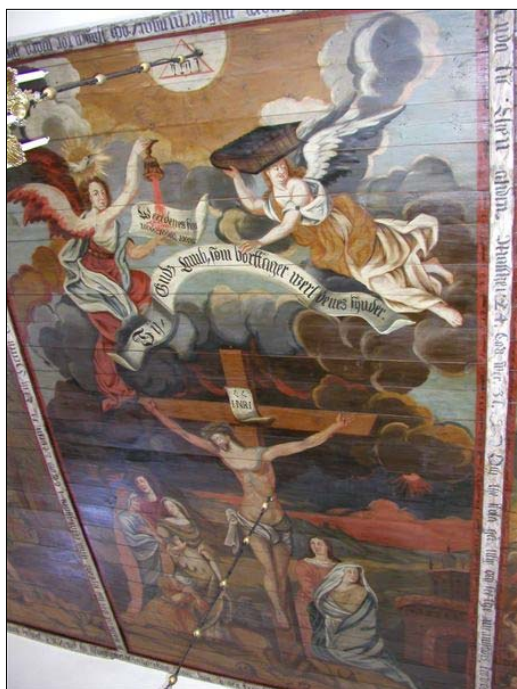
Mittpartiet i takmålningarna i nykyrkan från 1755 av Olof Rosenblad.

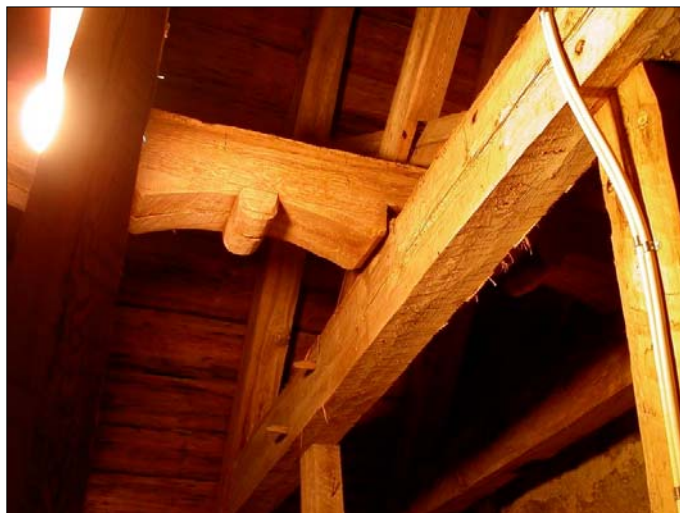
Vinden innehåller delar av den medeltida takstolen. Dendrokronologiska undersökningar har ej gjorts, men delar av bjälkarna har dekorativt snidade detaljer varför de måste varit avsedda att synas och således vara äldre än valvslagningen, troligen är de i så fall ursprungliga. På en av hanbjälkarna syns även spår efter slitage, möjligen efter primklockan som kan ha hängt där och högbenen vid hanbjälkarnas lägen visar också dekorativa spår. Troligen har koret börjat vid detta läge. Murarna i tornet visar upp ett flertal bomhål efter ett äldre bjälklag, av hålen att döma både av rundvirke och ett bilat fyrkantsvirke.

Del av snidad längsgående bjälke i takstolen med snidade detaljer. Troligen från medeltid.

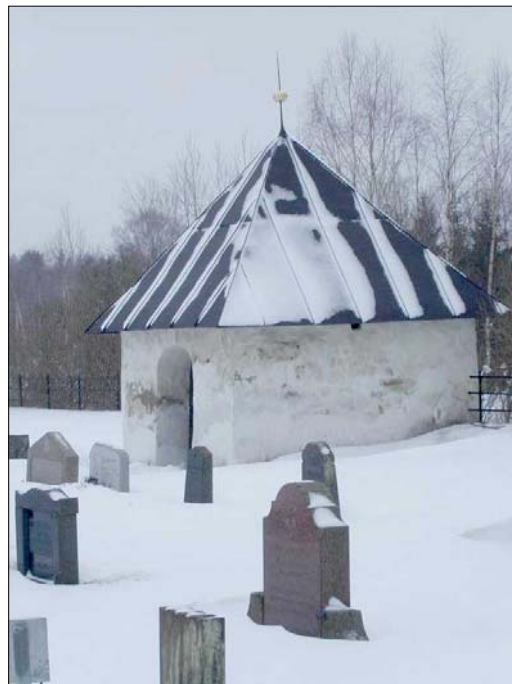
Koret står väster om kyrkans huvudingång, i linje med kyrkogårdens västra staket. Byggnaden har en kvadratisk plan, är uppförd av putsade och vitkalkade stenmurar. Taket är ett tälttak klätt med ståndfalsad plåt. Under taksägget finns två öppna ventilationsgluggar – en på södra och en på norra sidan. Markerad sockel saknas. Invändigt är väggarna slammade och golvet är ett jordgolv. I gravkoret står två kistor innehållandes skräddaren Carlström och hans hustru. Enligt uppgift dog hustrun 1796 och mannen 1802. Enligt en beskrivning från 1930-talet fanns ännu omkring sekelskiftet 18/1900 ett andra gravkor norr om detta, uppfört av trä för ägaren av Skärsjö och andra gods inom socknen; bland annat släkterna Rosenmüller, Sinclair, Sidvall. Detta var då i dåligt skick och revs. Det Carlströmska gravkoret följdes åt av en donation för vård- och underhåll, och under senare tid har det troligen underhållits i samband med större åtgärder på kyrkan (1932, 1953 och 1984).

Gravkoret är ett uttryck för den ändring av gravskicket som ägde rum under 1700-talets slut och 1800-talets början. Folk i högre klasser fick inte längre begravas inne i kyrkorna, på grund av liklukt och hygieniska skäl. Som alternativ till att begravas i jorden på den vanliga kyrkogården, uppfördes istället separata gravkor åt enskilda familjer. Gravkoret på Bälaryds kyrkogård minner om detta gravskick och är förknippade med höga kulturhistoriska värden. Byggnaden är typisk till sin utformning och väl bevarad utan större förändringar.
