Kulturhistorisk karakterisering och bedömning

# Gällaryds kyrka

*Gällaryds socken i Värnamo kommun  
Jönköpings län, Växjö stift*

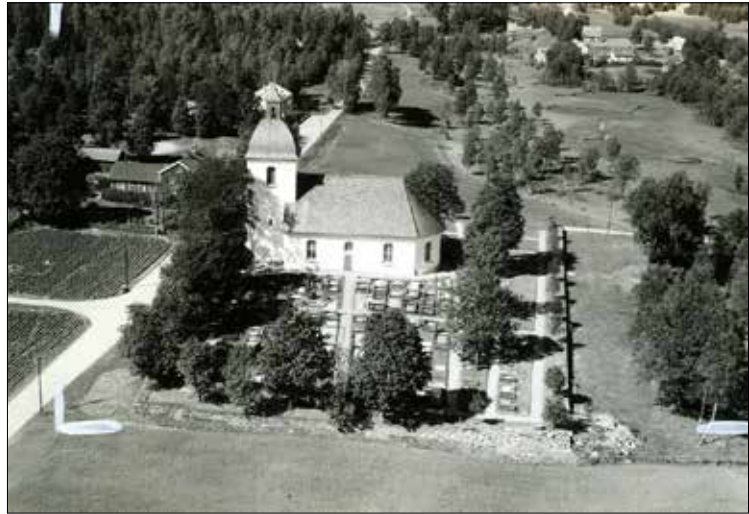
Gällaryds kyrka, flygfotograferad under 1940 talet. Sedan 1970-talet är kyrkogården utvidgad mot öster. Foto från Svensk Flygfoto AB, JLM.

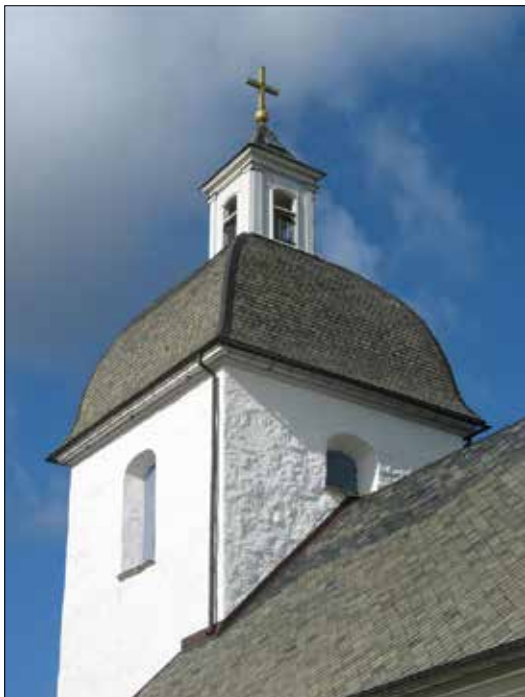
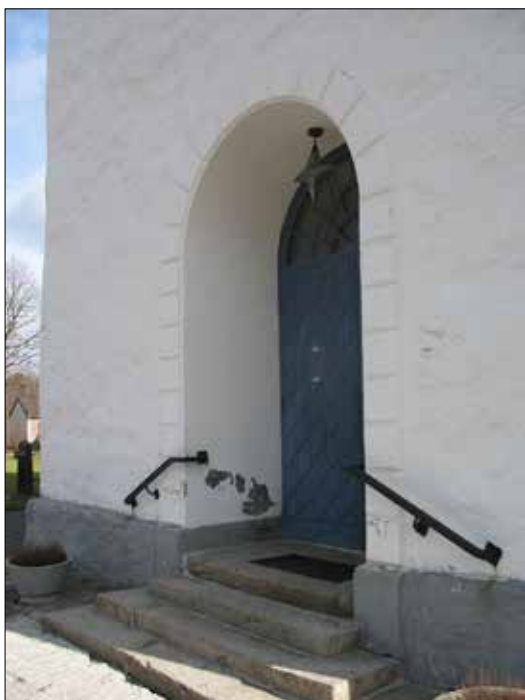
Exteriörbilder från Gällaryds kyrka. Karakteristiskt är den svängda tornhuven, och den enkla kvaderstensimiterande omfattningen kring entrén.

Gällaryds kyrka är uppförd i traditionell öst-västlig riktning med kor i öster och torn med huvudingång i väster. Kyrkan är kort – endast tre fönster axlar på långhuset, samt ett avrundat kor. Kyrkan är försedd med ett högrest sadeltak täckt med skiffer, liksom tornhuven med en gustavianskt svängd profil. Överst avslutas tornet med en öppen lanternin och ett förgyllt kors. Fasaderna är slätputsade med följsamhet mot underlaget av gråsten, inga spritputsade partier förekommer. Den enda artikuleringen inskränker sig till slätmurade kvaderimiterande omfattningar kring portalerna på västra tornsidan och södra långhussidan. En brädklädd takfotsgesims markerar mötet mellan fasad och tak. Sockeln är liksom fasaden slätputsad med följsamhet mot underlaget, och gråmålad.

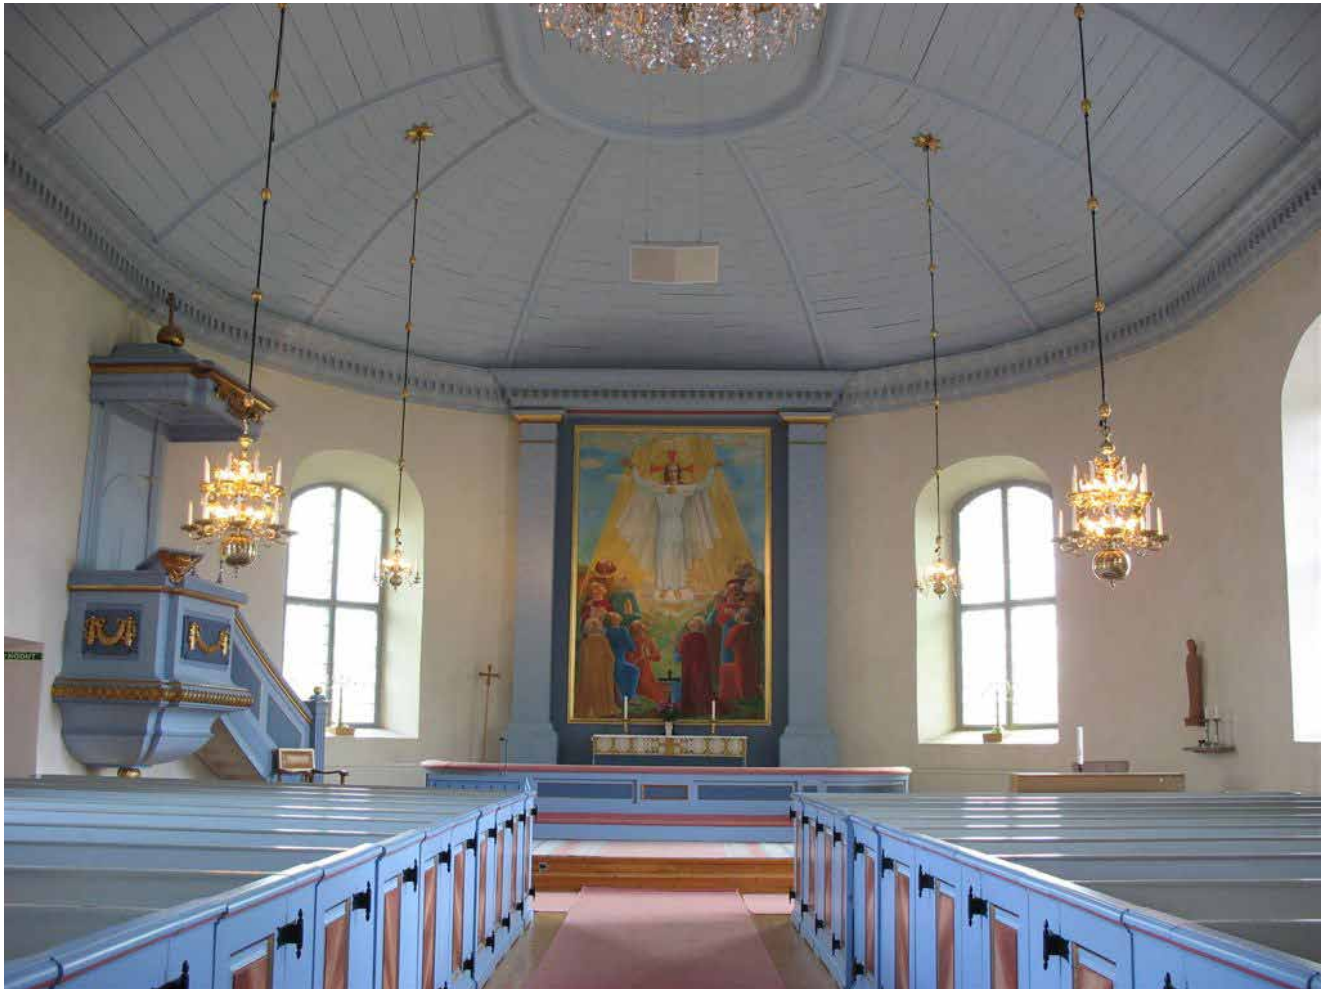
Interörbild mot öster. Koret med altarpuppställning gjordes om på 1940-talet och anpassades till ett mer troligt nyklassiskt uttryck. Ramverket i taket är kvar från 1908 års renovering. Altartavla av konstnär Erik Abrahamsson från 1944.

Invändigt präglas kyrkan av den senaste ommålningen från 1980-talet som huvudsakligen går i blått, med vissa röda inslag och förgyllda listverk mm. I korets som är upphöjt två steg är både altartavla och altarring från 1944 års renovering, utformade av arkitekt Paul Boberg. Altartavlan föreställer Kristi himmelfärd och är målad av Erik Abrahamsson. Tavlan går i kraftiga och rena färger i främst blått, gult och rött. Altartavlan har troligen varit utgångspunkt för den senare färgsättningen som gjordes under 1980-talet av hela kyrkorummets. Då altartuppsatsen sattes upp kläddes även den gamla altarringen in med träskivor för att dölja balusterdockorna.

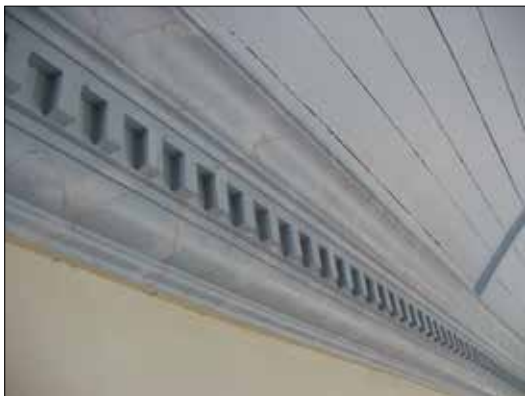
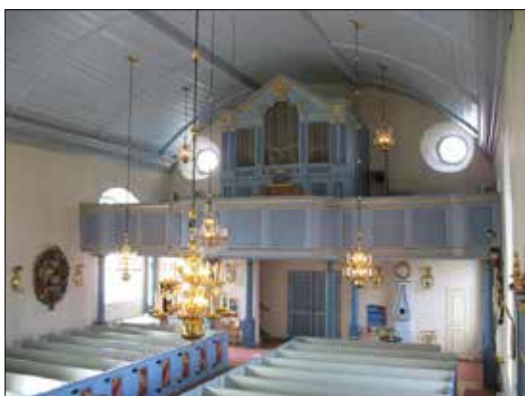
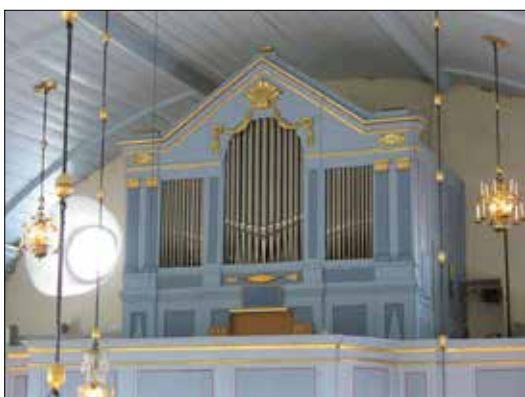
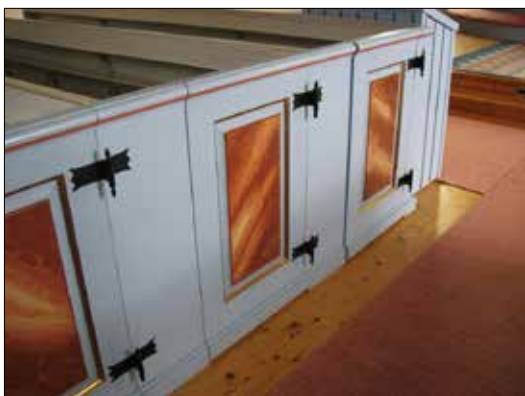
Taklist, orgelläktare med orgelfasad från 1798 samt bänkdörrar från 1940-talet.

Bänkkvarteren i långhuset är huvudsakligen från 1940-talets renovering. Bänkdörrarnas marmorerade spegelfält är också från denna tid, övrig färgsättning från 1980-talet. De slutna bänkkvarteren överensstämmer dock bättre med kyrkans ursprungliga nyklassicism, än de tidigare öppna och snidade bänkgavlarna. Dessa finns för övrigt kvar på orgelläktaren. Två bänkrader har tagits bort längst i väster under orgelläktaren för att där istället ordna utrymme för ljushållare, bokhyllor mm. Trappan upp till orgelläktaren har byggts in och förvaringsutrymme anordnats under denna, liksom det spegelvända utrymmet på norra sidan har tagits i bruk för andra ändamål. Orgelläktaren med läktarbröstning från 1908 är liksom övriga snickerier blåmålade, och indelade i fält. Orgelverk och fasad av E Wirell är också från 1908, då gulmålade men nu i samma blå nyanser som övrig inredning. Uppe på orgelläktaren finns några av 1908 års bänkar kvar.

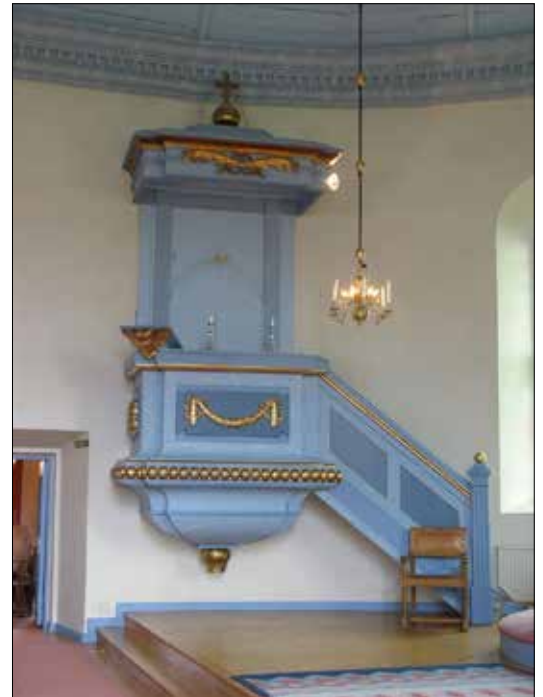
Troligen efter Thure Wennbergs ritningar förfärdigade Sven Nilsson Morin denna predikstol. Predikstolen kompletterades 1908 med trappa och vissa mindre dekorationer. Färgsättning från 1983.

I koret finns idag även predikstolen, men satt ursprungligen på norr långhusväggen. Även denna är blåmålad, med förgyllda listverk och festonger. Predikstolen är nästan samtida med kyrkan och utförd av Sven Nilsson Morin, troligen med Överintendentsämbetets

ritningar som förlaga. Trappan och del dekorativa tillägg tillkom i samband med att den flyttades 1908. I koret står även den moderna dopfunt som skänktes till kyrkan 1936, tillverkad av röd granit.

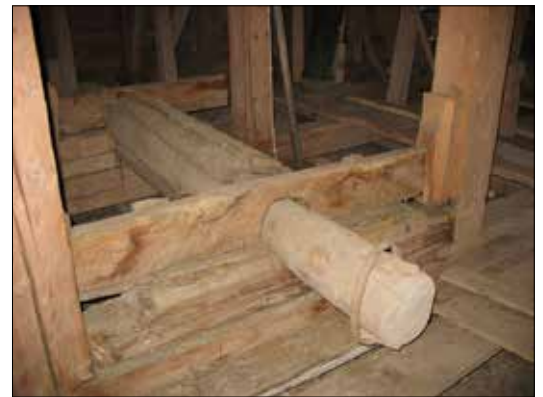
Till ovanligheterna hör att tornens uppfodringsverk finns kvar på ursprunglig plats. Detta användes när kyrkan byggdes för att hissa upp balkar, stenmaterial och tyngre föremål såsom kyrkklockorna.

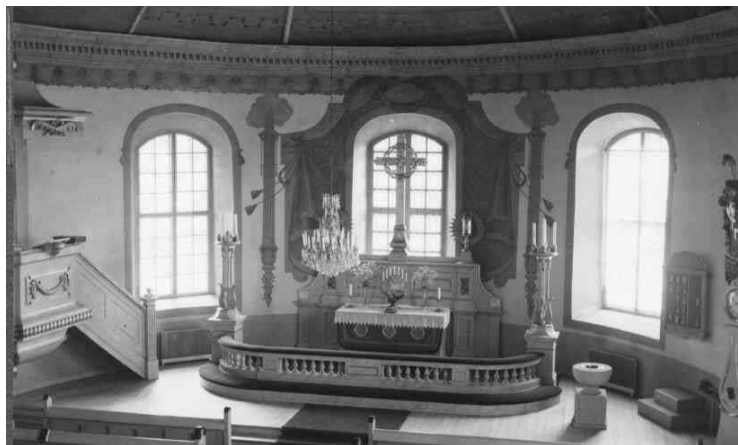
Koret så som det såg ut efter 1908 års renovering. Foto: Paul Boberg vid 1940-talets början. ATA.

Omfattande ändringar i interiören, under ledning av Axel Lindgren. Dekorering av valv, väggar i grått, grönbliått och guld, (dessförinnan i blått och vitt). Nytt ovallt listverk i taket med tvärgående ribbor, målat i grått, grönt och blått. Nya takrosetter. Ny kraftig takgesims mot väggen. Ny altarprydnad med altarkors på bred sockel bakom altaret, framför mittfönstret som försågs med glasmålning och draperimålning på väggen närmast. Altare flankerad av stora kandelabrar. Predikstol flyttad österut, närmare koret, ny trappa till predikstol och viss dekor tillförd, målat i gult. Predikstolen hade tidigare uppgång från sakristian. Nytt golv och nytt golvbjälklag. Korgolvet höjt och korbänkar avlägsnade. Ny altarring med dockor gulmålad. Nya bänkar, målade i gult med inslag av brunt och grönt, med öppna, snidade bänkgavlar istället för slutna med dörrar, gamla dörrar uppsatta på långhussidorna som bröstpanel. Pärlspont påspikad på vapenhustaket. Nya läktartrappor. Ny orgel av E Wirell, med nygotisk fasad, målade i gult, liksom läktarbröstning och läktarpelarna. Läktarbröstningen indelad i fält. Innerfönster monterades. Ingång till sakristian utifrån togs upp. Omputsning av exteriör. (SvK, ATA)
