Arkeologisk undersökning

Kvarteret Gripen

Arkeologisk undersökning med anledning av
nybyggnation i kvarteret Gripen nr 4 och 6.
Sofia församling, Jönköpings stad, RAÄ 50.

Jönköpings kommun, Jönköpings län

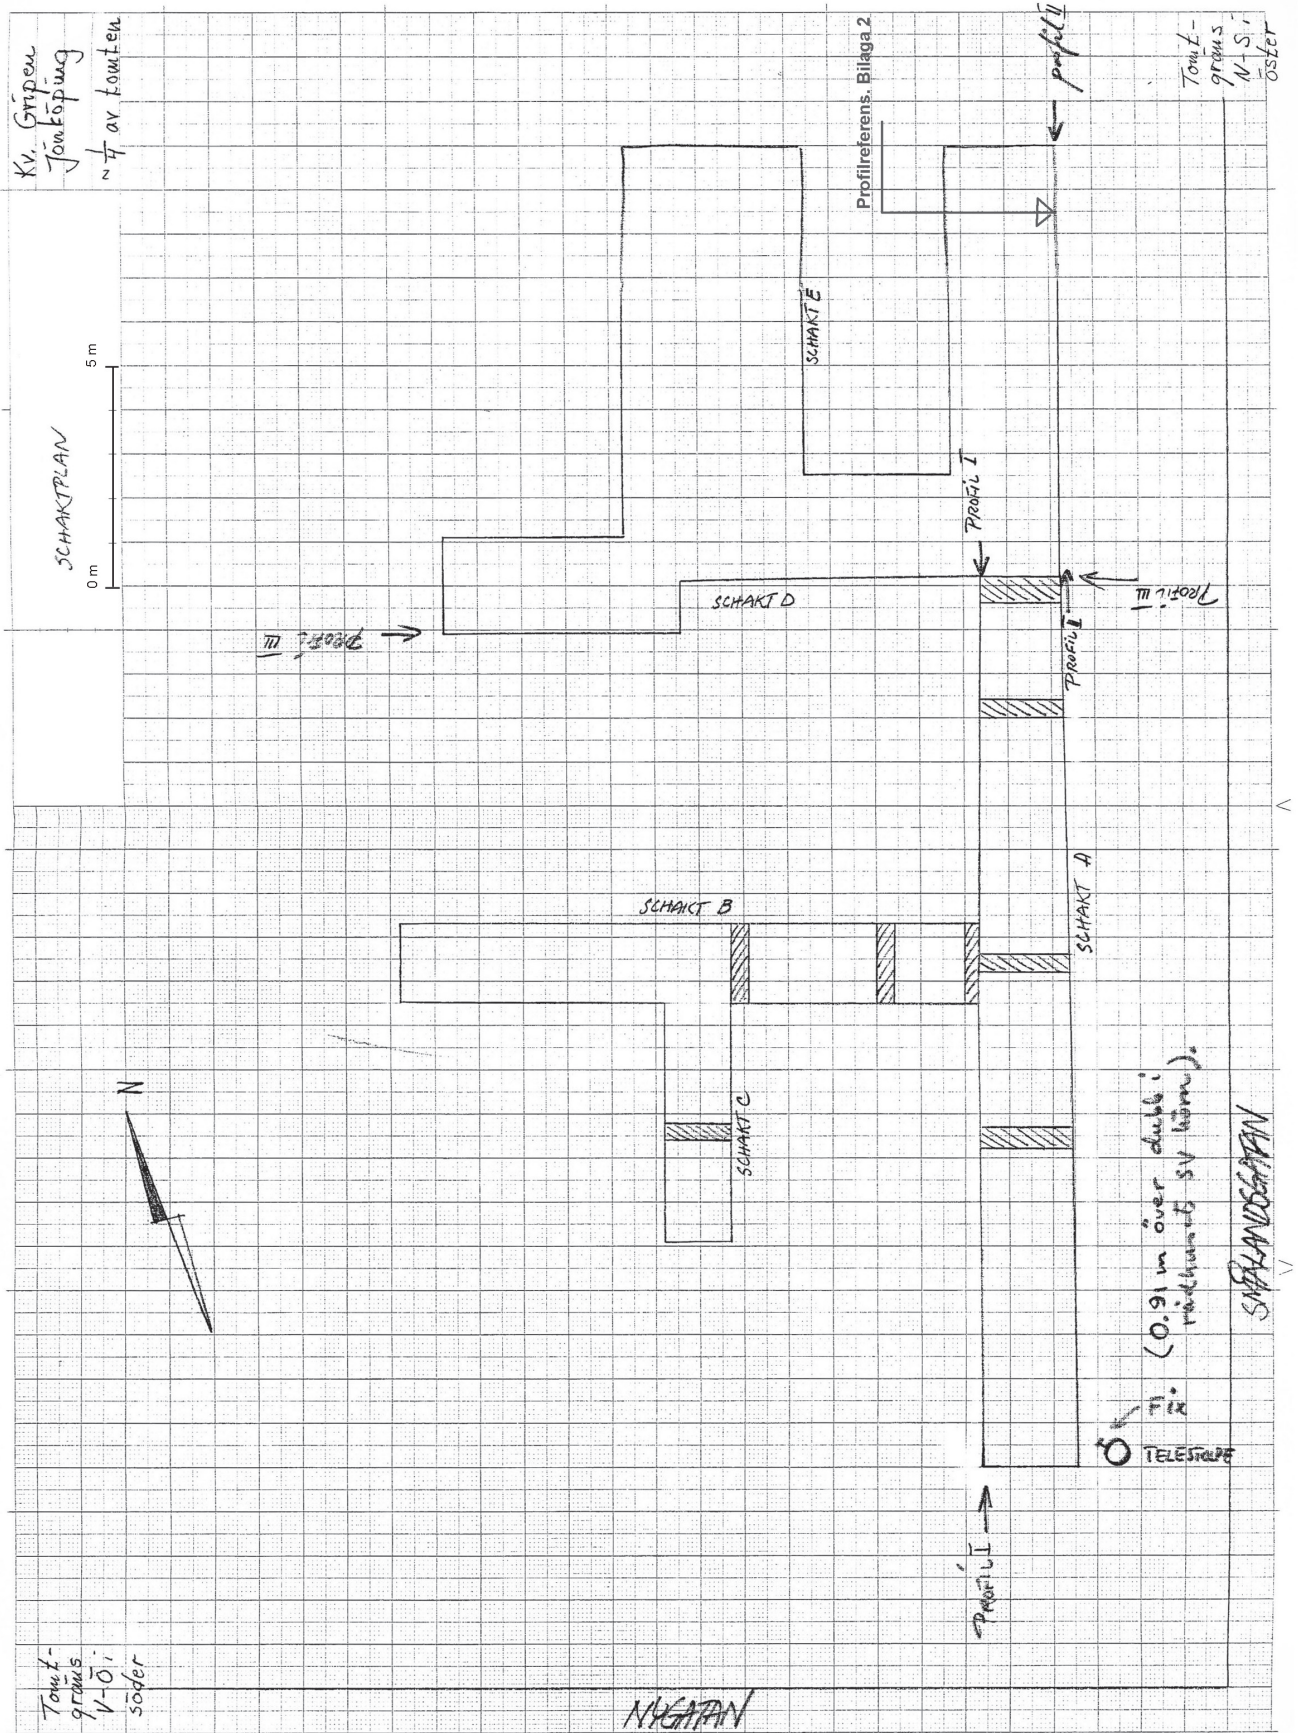
Schaktplan med profiler över undersökningsområdet i kvarteret Gripen nr 4 och 6.

Över undersökningsområdet maskingrävdes fem om varandra korsande sökschakt parallella med tomtgränserna (Bilaga 1). Schakten var 5 till 30 meter långa, 1,5 till 4 meter breda och intill 2,5 meter djupa. Schakt B och D grävdes i östvästlig riktning medan schakt A, C och E grävdes i nordsydlig riktning. Dokumentationsmaterialet bestod av handritade profiler i skala 1:20 samt en schaktplan i skala 1:100. Undersökningen fotodokumenterades med svartvit film.

Schaktet, som var 30 meter långt, 2 meter brett och intill 2,5 meter djupt, drogs parallellt med och ca 3,5 meter innanför Smålandsgatan. Profil ritades av schaktets västra vägg, 0-20,9 meter, samt av schaktets östra vägg, 21-30 meter (Bilaga 2; utdrag ur profil II).

Schaktet drogs vinkelrätt mot schakt A och anslöt till detta. Schaktets södra vägg ritades. För att undgå en avloppsledning och en i schaktets längsgående källarmur fick schaktet, efter ca 5 meters grävning, parallellförskjutas ca 1 meter åt norr. Endast schaktets östligaste del (0-3 m) uppvisade en obruten lagerföljd, likt den i schakt A (Bilaga 2).

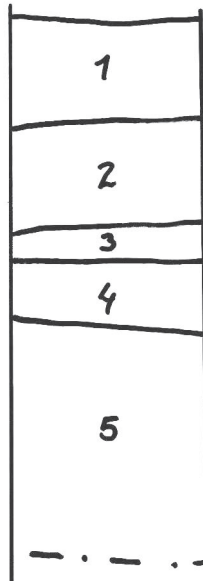
Profil II (representativt utdrag ur profilen)

Skala 1:20, fr. väst. Lagerbeskrivning:

1. Rivningsmassor

2. Mörk sand, enstaka tegel och grus

3. Gul sand

4. Mörk sand med sot/kol, avsatt markyta

5. Opåverkade sandlager

Schaktets norra tredjedel (Bilaga 2) uppvisade en obruten lagerföljd bestående av överst grus med smärre inblandning av tegel, därunder starkt mörkfärgad (svart-brunsvart), fet och tätt packad sand med enstaka tegel. Under detta lager framkom ljusbrun-gul sand, delvis sammanflytande med ovanliggande lager. Under det

ljusa sandlagret vidtog ett tätt packat, fett, svart-brunsvart sot- och kolbemängt sandlager. I detta lager påträffades spridda obrända djurben.

Profilerna I och II avslutades genomgående med marina sandavlagringar.
