Kulturhistorisk karakterisering och bedömning

Månsarps kyrka

*Månsarps socken i Jönköpings kommun
Jönköpings län, Växjö stift*

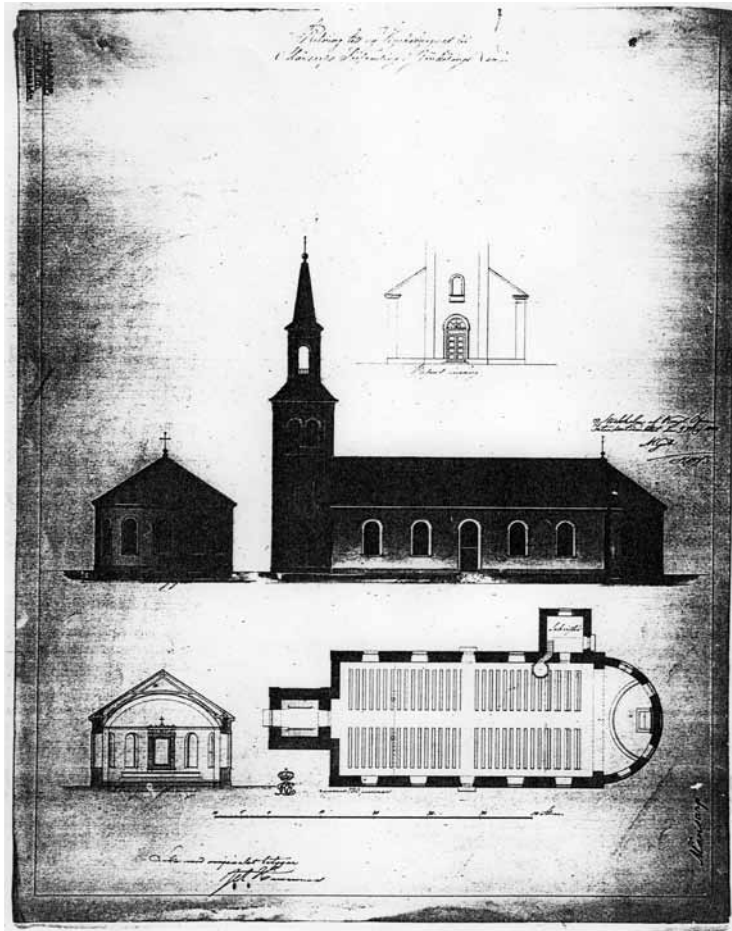
Arkitekt J A Hawermans slutliga ritning till kyrka för Månsarp. ATA.

1846 beslutade sockenstämman att låta bygga en ny kyrka emedan den gamla var för trång och därtill förfallen. Man kontrakterade byggmästare Peter Pettersson i Tåå som då arbetade med uppförandet av Åkers kyrka. Denna kom också att stå som förebild för Månsarps kyrka. De ritningar som sändes in till Överintendentsämbetet modifierades 1848 av arkitekt Johan Adolf Hawerman. Det var denna ritning som sedan följdes vid uppförandet 1853-54, med undantag för lanterninens gjutjärnsspira, skänkt av bergslaget. Inspirationen till denna bör ha kommit från den nygotiska gjutjärnsspira som Riddarholmskyrkan fick 1838. Kyrkorummet försågs 1857 med en 12-stämmig orgel, byggd av August Rosenberg, Vadstena. 1899 utbyttes den mycket enkla altartavlan mot en ny, målad av Carl Jonson, Bredaryd.

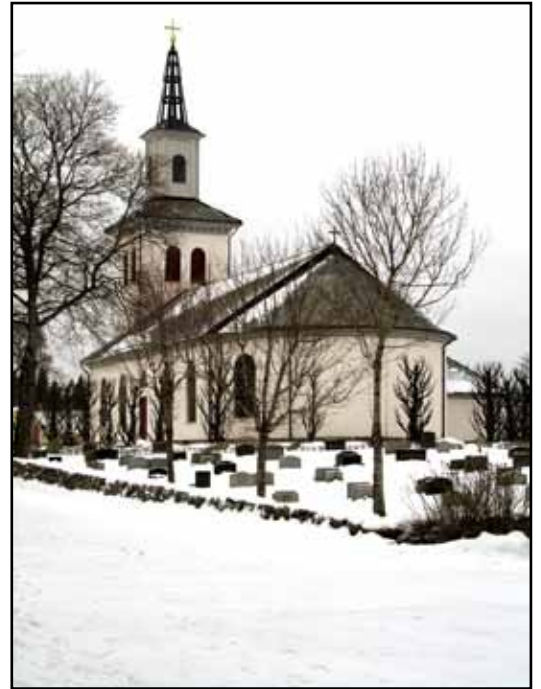
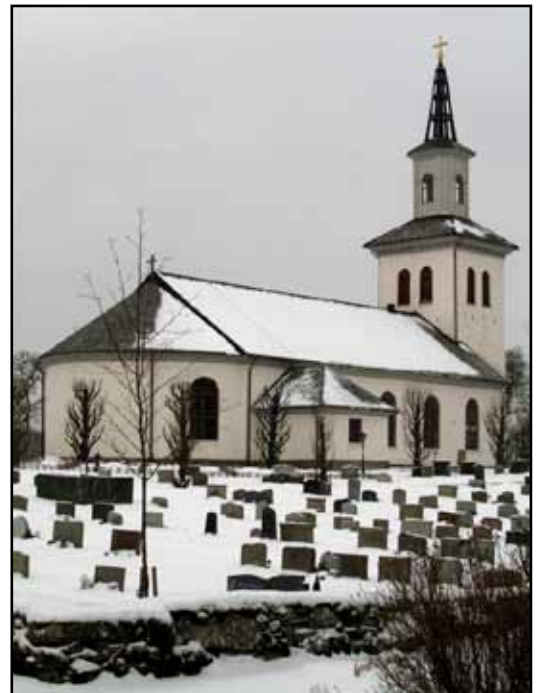
Kyrkorummet präglas i hög grad av 1900-talets omgestaltade kor och nya färgsättning.

Interiören har en nyklassicistisk rumslighet, men präglas till stor del av förändringar företagna under 1900-talets andra hälft, framför allt en ny varm färgsättning. Långhuset övergår via små förtagningar i det rundade koret. I väster står en orgelläktare med underbyggnader. Mitt-, tvär- och sidogångar definierar de fyra bänkkvarteren. Predikstolen är placerad i nordost och har på motsatt sida en kororgel. Över bänkkvarteren hänger sex ljuskronor av mässing. Koret är ordnat som lillkyrka med lösa stolar. Över denna hänger fyra ljusramper av mässing från 1992, vilka bildar en cirkel. I tvärgången står en ljusbärare i smide.

Golvet består av mörkt fernissade furubränder från 1922. Det ligger högre i koret och bänkkvarteren. Altaret står på ett podium. Upp till koret är i mittgången en ramp av smala bräder. Väggarna bär en kvastad puts med flammig avfärgning i ockraton. Entrén från vapenhuset i väster har ett vindfång med halvfranska svajdörrar från 1922. Dessas ramverk är hållna i grå ton med beige fyllningar och uppläggning i rödbrunt och blått på listerna. Denna färgsättning upprepas på en stor del av kyrkorummets inredning. Till sakristian leder en ursprunglig halvfransk dörr i grått. Fönstren har innerbågar av grått trä från 1922 med blyinfattat, svagt färgat antikglas från 1954, i korfönstren även patinerat. Över kyrkorummet vilar ett ursprungligt flackt brädvalv, avfärgat i vitt med grå brytning. Taklisten är utformad som ett tandsnitt med beige kulör. Korets hjälmvalv är dekorerat 1957-58 av Waldemar Lorentzon från Halmstadsgruppen. Motivet Kristi återkomst är skildrat mot en grå botten. Ovan en grupp av bedjande människor från alla världsdelar tronar en stor Kristusfigur inom en mandorla. På sidorna skildras scener ur gamla och nya testamentet. I tidens anda finns lokal anknytning i form av en arbetare, en flicka i häradsdräkt, den lokale kyrkoherden och Tabergs silhuett i scenen med Bergspredikan. Formspråket är stiliserat med stram konturteckning och enhetliga fält med kraftiga färger, typiskt för Lorentzons monumentalmåleri.

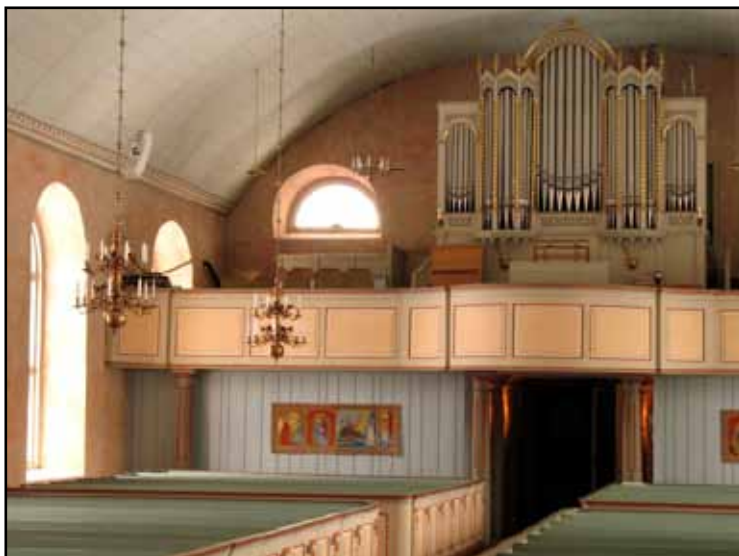
Waldemar Lorentzons kormålning från 1957-58 skildrar gamla och nya testamentet. Kristi bergspredikan sker med Taberg som bakgrund.

bänkrader togs bort i bak, vilket lämnade plats för en ny läktartrappa samt förråd och elcentral. I vapenhuset revs de befintliga trapporna och nytt golv av kalksten lades in. Interiören ommålades i gråbeiga toner. 1957-58 försågs korvalvet med dekor av Waldemar Lorentzon från Halmstadgruppen. Den nya målningen samspelade dock illa med den befintliga altaruppsatsen. I syfte att mildra dissonansen borttogs krönet till denna. Interiören ommålades. Väggarna vitmålades med grå brytning, valvet målades i gråblått och bänkarna i ljusgrått med grågröna lister och gulgröna speglar. Altarringen avfärgades i grått och violett.

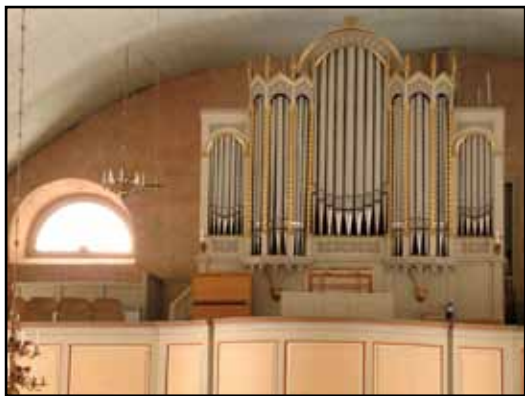
Rosenbergorgeln från 1857, om- och tillbyggd 1936.

Två crescendoverk finns. Spelbordet gjordes fristående 1936, men man kan ännu se skyltarna till registerandragen där det gamla satt, vilket också visar verkets ursprungliga disposition. Orgelfasaden är ett uttryck för 1800-talets nystilar med sina romanska bågmotiv och vimpergkrönte pitureller. Färgsättningen är i grå toner med förgyllad dekor. Läktarunderbyggnaderna från 1978 rymmer i söder samlingsrum och läktartrappa (byggd 1954), i norr kapprum med elcentral, handikapptoalett, städskrubb och stolförråd. Väggarna – som endast nödortfittigt dragits in bakom den främre kolonnraden – är klädda med slätspont i gråblå lasyr och har halvfranska pardörrar mot mittgången.

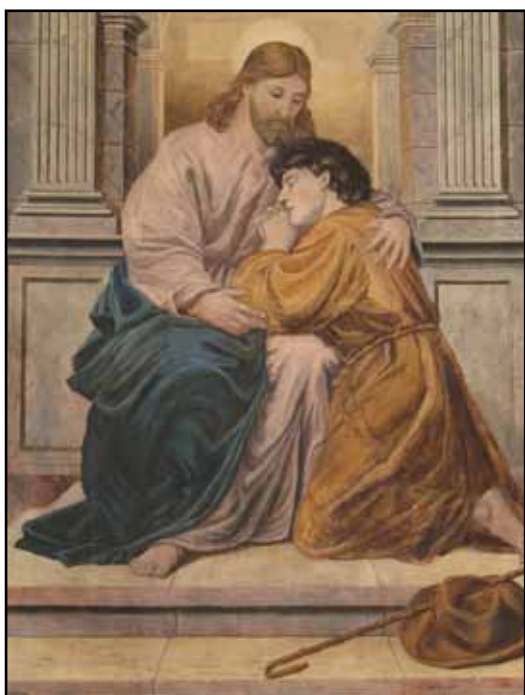
1899 års altartavla, "Kommen till mig..."

Bland kyrkans inventarier märks främst den föregående altartavlan från 1899, som nu hänger på norra långsidan. Det är en olja på duk målad av Carl Jonson från Bredaryd på temat "Kommen till mig..." Den tillhörande kolonnombfattningen och frontonen med strålsol, vilka är från 1853, förvaras nu på vinden liksom de ursprungliga nummertavlorna med lyror och altarringen. Dopfunten av sandsten med evangelistsymbolerna i relief är huggen 1930. Ett snidat litet 1700-talskrucifix kommer från gamla kyrkan.

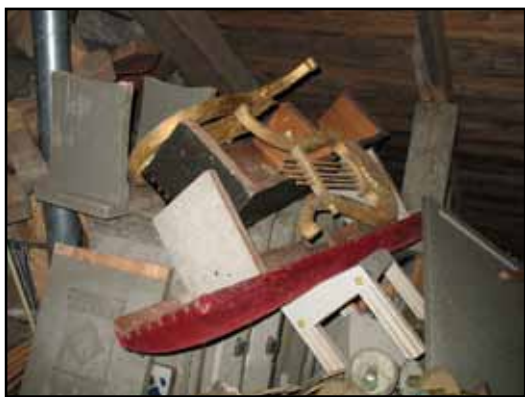
Diverse äldre inredningsdetaljer på kyrkvinden.

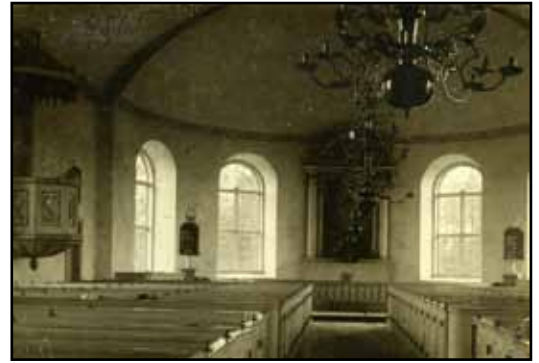
Interiörfotografi taget vid okänt tillfälle innan 1922 års omdaning då de mellersta fönstren igenmurades. Sedermera har takmålning och ny korinredning utförts. JLM.
