Våthults kyrkogård

Kulturhistorisk inventering och förslag till bevarandeplan
Våthults socken i Gislaveds kommun, Jönköpings län, Växjö stift

Jönköpings läns museums dnr: 216/2018

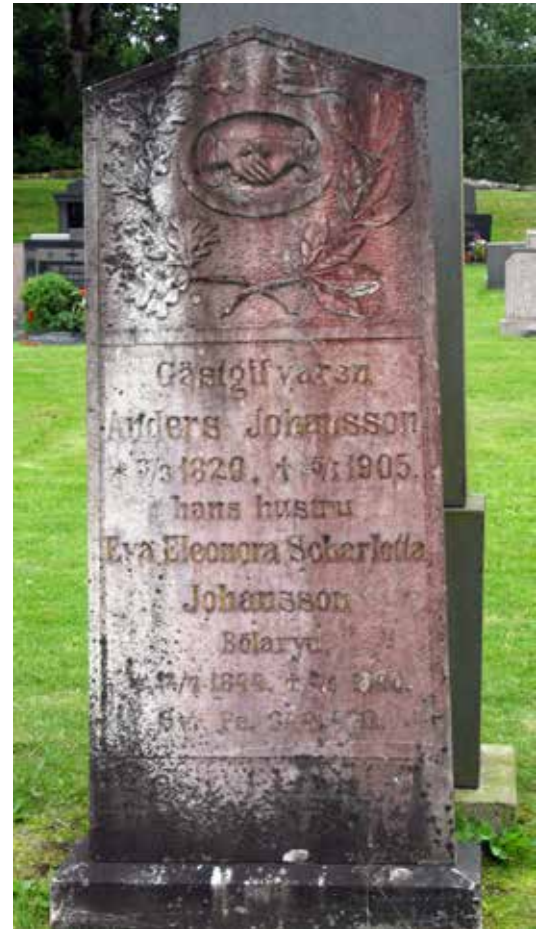
Biologisk påväxt, troligen rödalger, på en gravvård på Villstads kyrkogård i Gislaveds kommun.

En annan orsak är nederbörd och biologisk påväxt av lavar, alger och mossor. Dessa gynnas av att en sten står skuggigt och fuktigt. Liggande hållar och stående vårdar av mjuk bergart som kalk- och sandsten är särskilt känsliga för vädrets makter. På vintern tränger fukt in i sprickor och vidgar dessa och spränger till slut bort stenmaterial. Detta kan på sikt helt radera ut en inskription eller relief. Därför är det viktigt att hålla till exempel hållar rena från löv och grenar. Känsliga vårdar och hållar av hög ålder kan med fördel ges en skyddsklädsel eller täckning permanent eller under vinterhalvåret för att motverka frostsprängning.

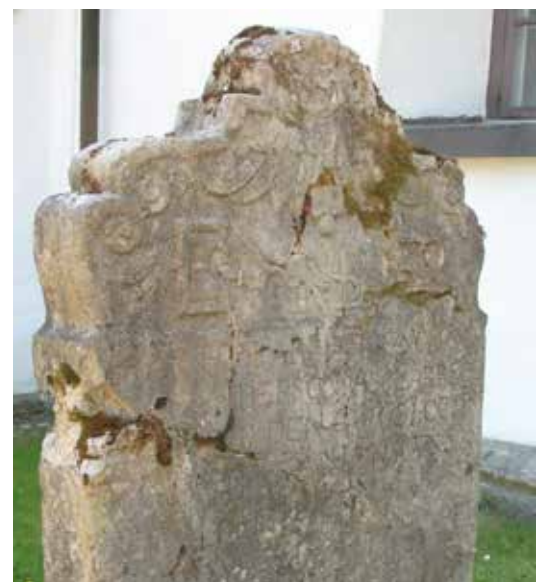
Kalksten har en förmåga att spjälka sig och spricka. Denna sten på Forserums kyrkogård i Nässjö kommun kräver insatser av en stenkonservator.

Vid rengöring och reparation av vårdar av mjukare bergarter (kalk- och sandsten) och järn som är över 100 år gamla bör konservator för sten respektive metall kontaktas för rådgivning eller åtgärd.

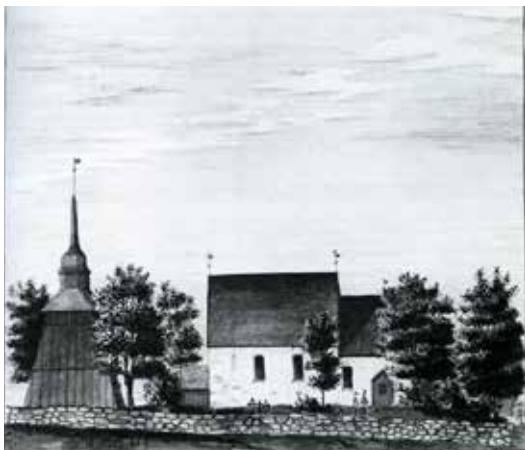
Våthults kyrka, skiss i ATA-arkivet.

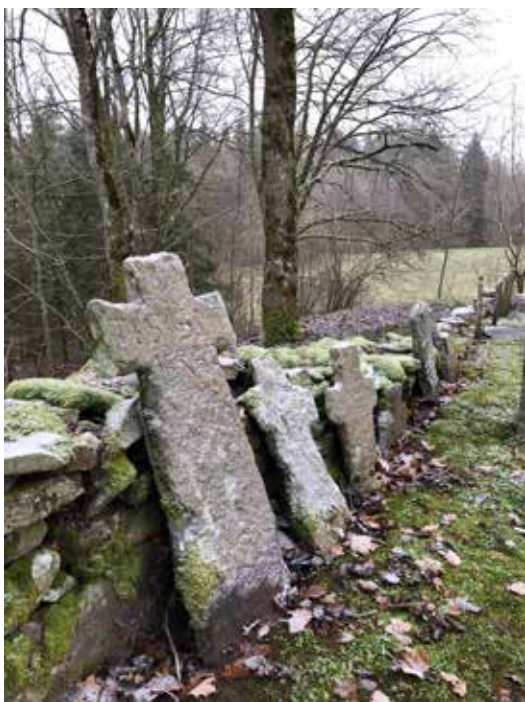
Kyrkogårdens tidsdjup avspeglar sig i de bevarade äldre vårdarna som idag står längs kyrkogårdsmuren.

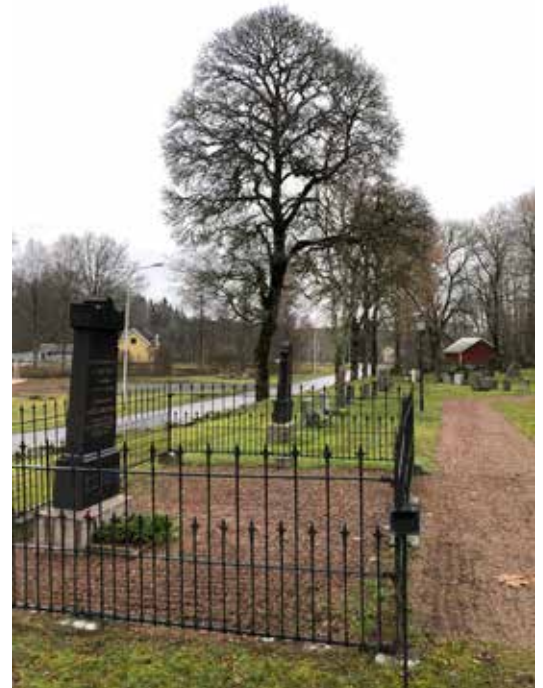
Våthults kyrkogård har trots sin storlek ett brett spektrum av äldre vårdar, flera av dessa är även påkostade.

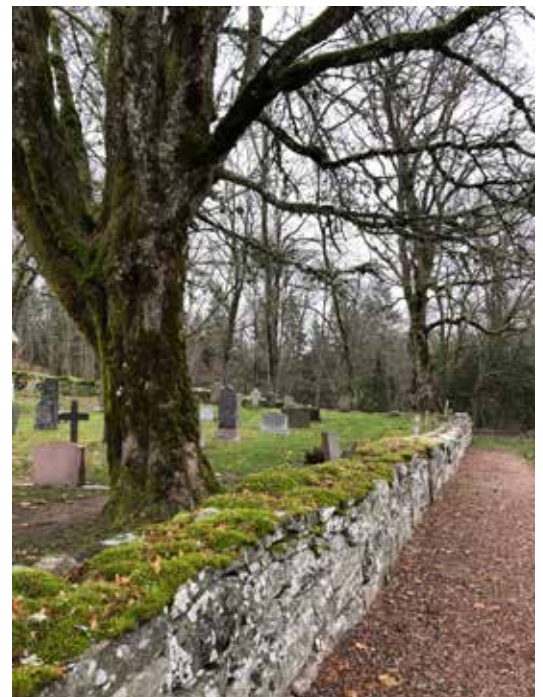
Den gamla kyrkogårdens södra mur fungerar idag som en terrasseringsmur mot den lägre belägna nya kyrkogården.

Gamla kyrkogården begränsas i väster av en kallmurad stödmur från 1894 av kilade granitblock i två skift, den nordligaste delen av muren från 1931 utgörs av små markstenshällar. Längs gamla kyrkogårdens södra och östra sida sträcker sig en åldrig kallmur av otuktad marksten, överväxt med mossor, ormbunkar och sedum. Nya kyrkogården avgränsas i väster och mot grusgången längs gamla kyrkogården av en kallmurad stödmur av kilade granitblock. I denna finns en trappa av granit med järnräcke.

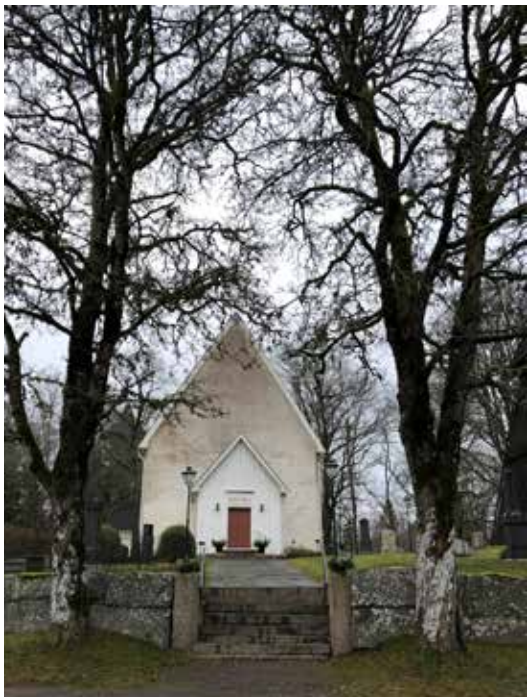
Trädkransen med högresta träd sträcker sig runt kyrkogården men är tätast i de nordvästra delarna längs vägen.

Kring gamla kyrkogården växer en trädkrans från 1894 – kompletterad 1932 – av lönn, lind och alm. Alla träd är välväxta och besitter höga stämningsvärden. Vid nya kyrkogårdens södra sida växer två lindar, i övrigt inramas området av måbärshäckar längs alla sidor utom den norra. I anslutning till koret finns även en äldre enbuske, vilken sannolikt ingått i en gravplantering.

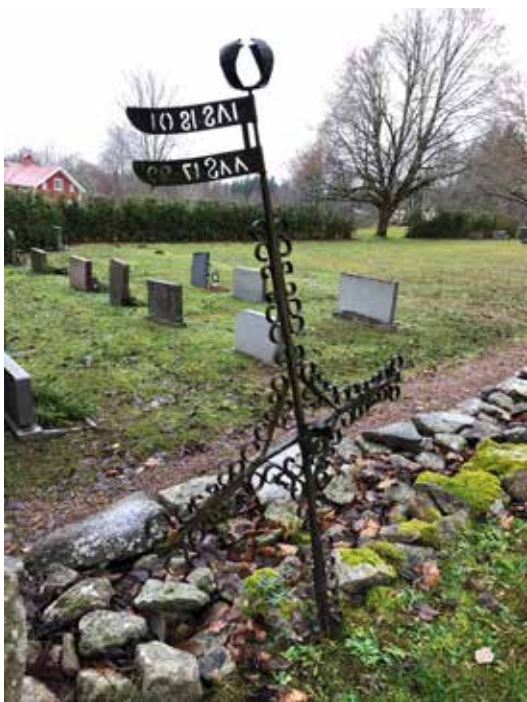
Kyrkogårdens gravvårdsbestånd spänner från mitten av 1600-talet till idag. Här en smidesvård från 1799 och nya kyrkogården med portföljstenar.

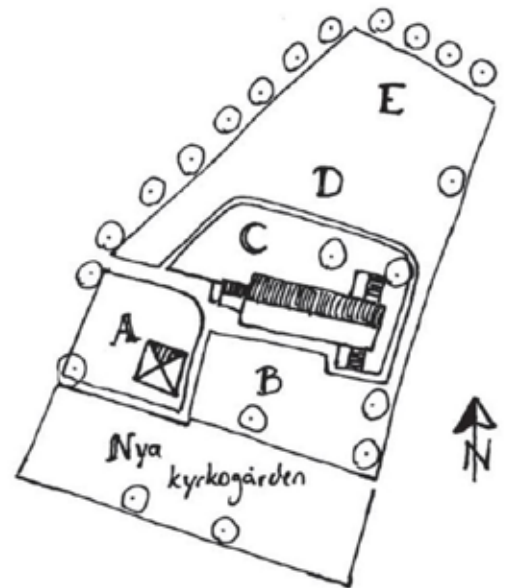
Skiss över kyrkogårdens karaktärsområden. Våthults kyrkogård, kulturhistorisk karakterisering och bedömning, 2007.

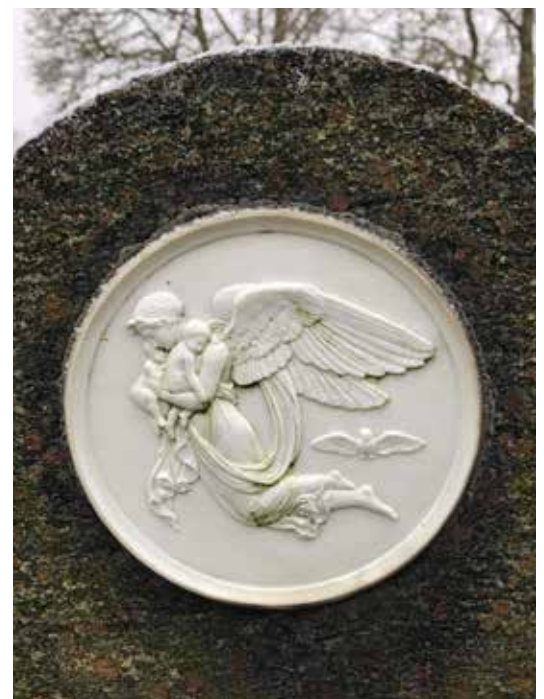
Biskvipsorlinet "Natten" efter den danske skulptören Bertel Thorvaldsens förlaga.

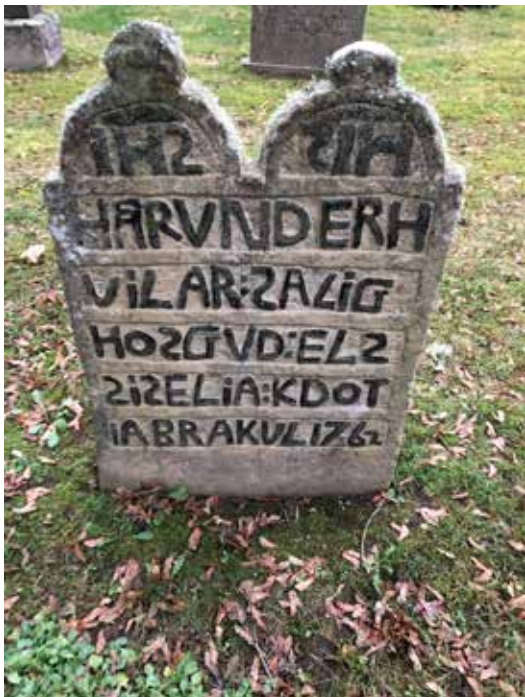
Den äldsta vårdan bevarad på ursprunglig plats är rest över Cecilia Knutsdotter från Abborrakull år 1762.

i sandsten från 1762 följt av en granithäll från 1782 med inristade initialer. Ännu en handhuggen parsten finns från så sent som 1857 med sirlig inskription. Från 1871–89 finns sju gjutjärnskors, varav åtminstone ett är gjutet vid Häryds bruk. Från decennierna kring 1900 står ett stort antal högresta polerade granitvårdar i form av bautastenar, obelisker och dylikt. Vid sidan av dessa finns det låga och breda stenar i granit från omkring 1940 till idag. Endast ett fåtal vårdar är sentida. Tre gravar har kvar grusbädd och stenram. Dyliga arrangemang torde flera gravar ursprungligen ha haft. En handfull vårdar kan uppvisa titel. Vanligast är kyrkovärd och hemmansägare. De musealt uppställda vårdarna ger en rik bild av bygdens förindustriella gravkonst. Från 1707–1810 finns fem parstenar. Från 1672–1819 finns 29 mer eller mindre grovt tillhuggna vårdar av granitflis med ristad inskription i form av initialer, flera har korsform. En finhuggen granitvård stammar från 1839. Från 1799–1867 finns fyra smideskors med flöjel och löv, ytterligare kors har dock funnits bevarade så sent som 1981. Två hållar ligger i sydöstra hörnet, den ena med inristat kors. Enligt Djurklou 1870 skall den sistnämnda tidigare ha legat i koret och använts till att sätta kistor på vid begravning. Eventuellt skulle det kunna vara den ursprungliga medeltida altarskivan, med tanke på vad som bör vara ett konsekrationkors.

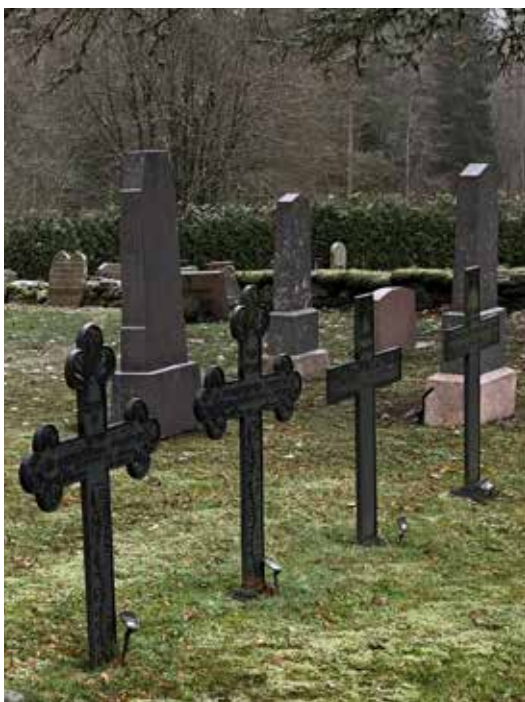
Ett särdrag för Våthults kyrkogård är raderna av vårdar från samma familj, men även det stora antalet bevarade gjutjärnskors.

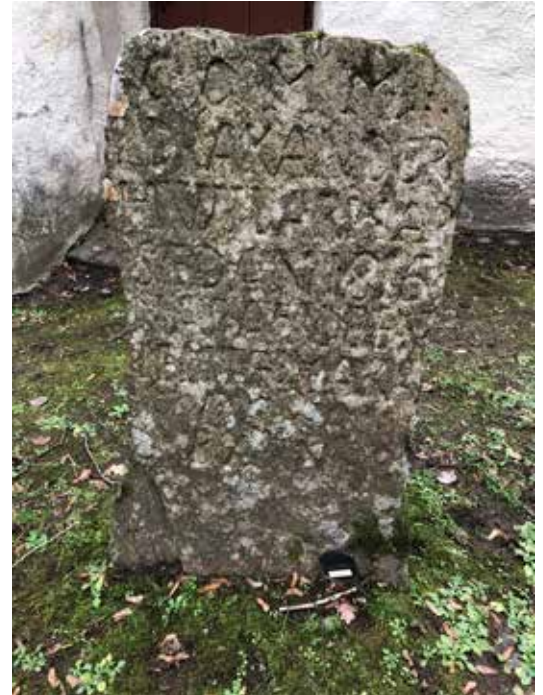
Flera generationer av prästvårdar finns bevarade på Våthults kyrkogård. Den äldsta är rest 1815 över komministern Jonas Drakander.

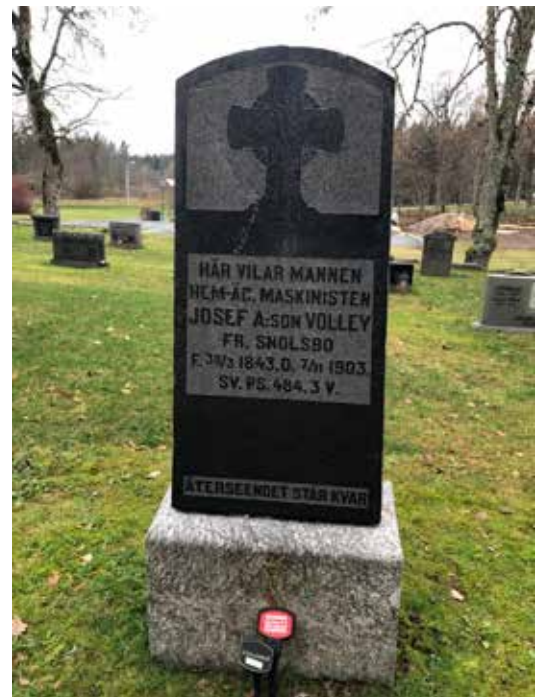
Hemmansägare är den vanligast förekommande titeln på vårdarna. Här kan dock industrialismens genombrott skönjas i vården rest över hemmansägaren och maskinisten Josef Volley från Snolsbo år 1903.

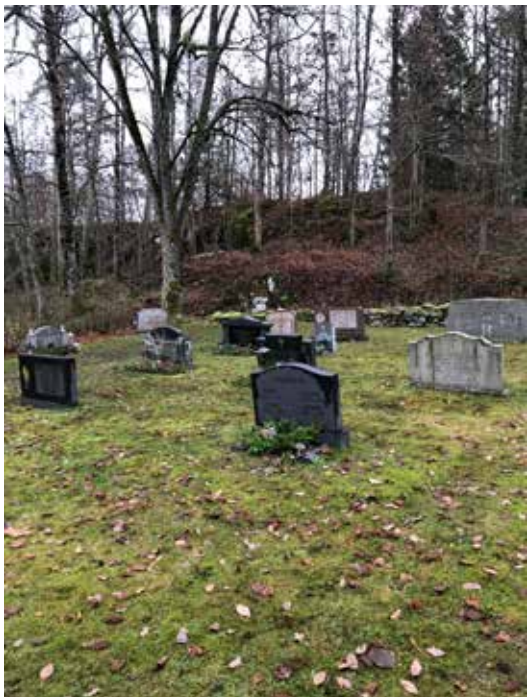
Den norra utvidgningen från 1930 domineras av mellanhöga vårdar i granit.

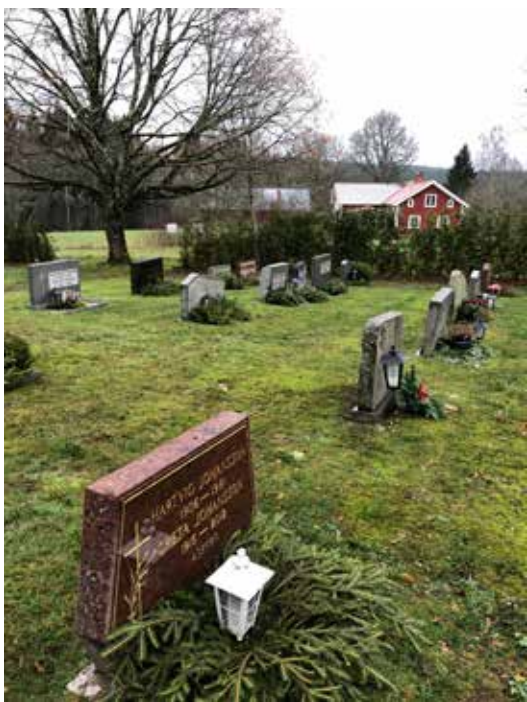
Nya kyrkogården skildrar den samtida kyrkogårdens ideal genom en variation i så väl stenmaterial som dekor.
